Tilsynsrapport til offentliggørelse

Virksomheder
J.nr. MST-1272-02098
Ref. PRECH
Dato: 7.november 2018

Virksomhedens navn	Vestfyns Affalds og Deponeringsanlæg I/S
Virksomhedens adresse	Bogensevej 89, 5500 Middelfart
CVR nummer	33540558
Virksomhedstype	5.4 Deponeringsanlæg >10 t/dag eller kap. >25.000 t
Tidspunkt for tilsynet	14.09.2018
Baggrunden for tilsynet	Basistilsyn
Varsling af tilsynet	23. august 2018
Deltagere fra virksomheden	Poul Erik Fuglsang, Morten Bang-Møller
Øvrige deltagere	
Tilsynet udført af	Preben Christophersen, Mette Søe Henriksen
Tilsynet omfattede	Tilsyn med: <ul style="list-style-type: none">- Boringer og afdækning på deponeringsanlægget- Årsrapport 2017
Materiale udleveret

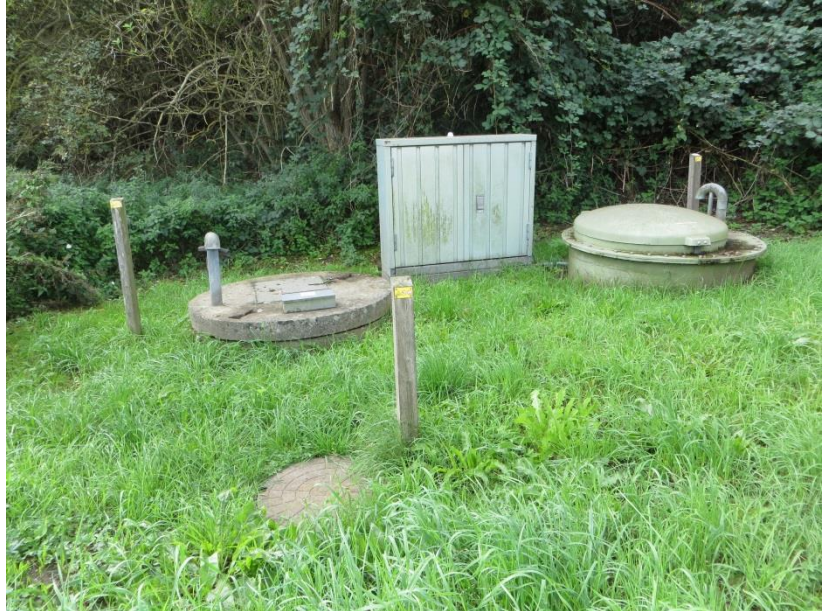
Pumpebrønd P1 er det samlede perkolat og overfladevand inden afledning til rensningsanlæg.

Foto 1
Central pumpstation
P1 for overfladevand
og perkolat til
rensningsanlæg

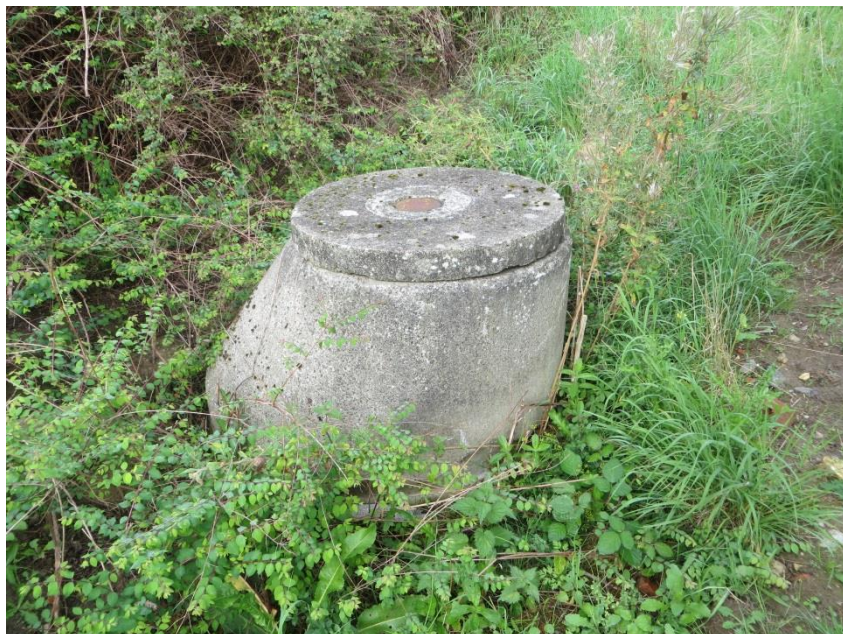
Prøveudtagningsrør i alle boringer var med prop, så boringen ikke umiddelbart kan blive forurenet (foto 3).

Boringerne er filtersat i to dybder og hvert rør var mærket med h.h.v. H og D (for høj og dyb filtersætning). Se foto 3.

Alle perkolatbrønde blev besøgt. De var alle med betonlåg (eksempel foto 3).

Foto 3
Perkolatbrønd

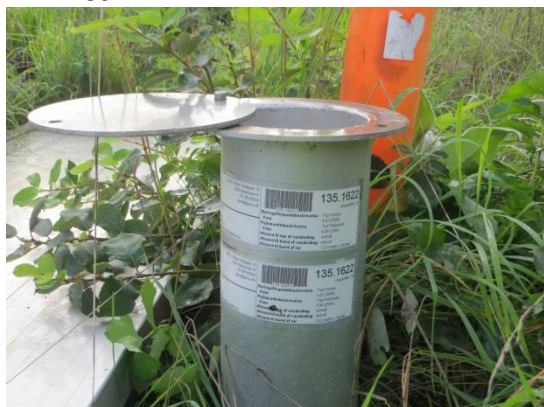
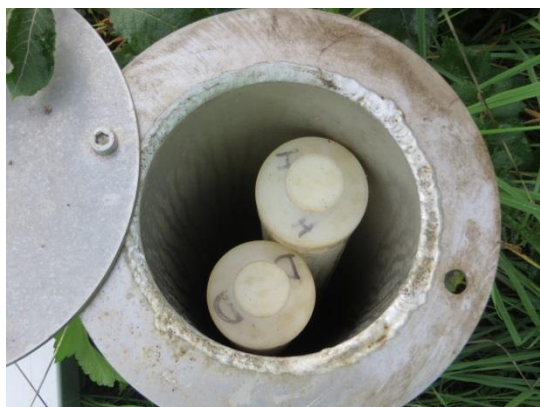
DGU 135.1622

De 3 monitoringsboringer af grundvand blev besigtiget. De var alle afmærket tydeligt med DGU nummer og placeret korrekt i forhold til oplysninger i sagen. Alle boringer var aflåst med hængelås på den ene side af låget men, den anden side af låget var blot monteret med en bolt, der kunne skrues af med fingrene (se foto 2). Dette bør der rettes op på.

1. Dæksler på monitoringsboringer bør være helt aflåst. Det er kommunen der er myndighed m.h.t. at overholde brødboringsbekendtgørelsen (kommunen får tilsynsnotat til orientering)
2. Perkolatbrønden ved S1 skal bringes i orden.

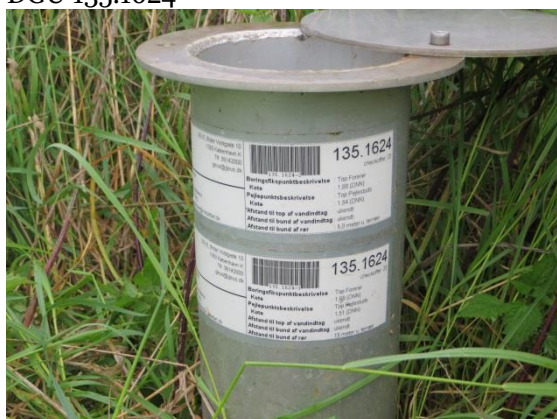
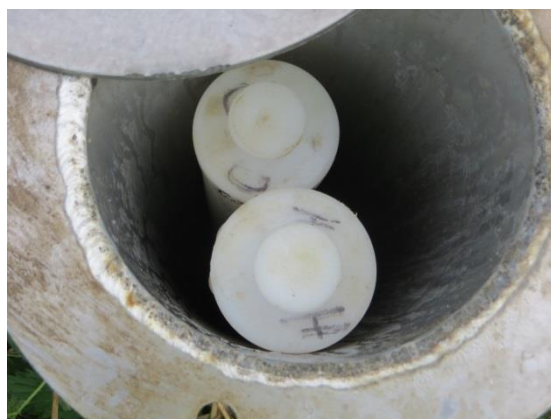
DGU 135.1624

135.1624	Nej	Aktiv	Nej	Ingen men alle analyseresult ater sendes til MST	OK	Udenfor	Ja Pejlepunkt er top af forerør	Ja	Ja	Ja	Nej	Alle boringer var aflåst i den ene side, men i den anden var en bolt der kunne skrues ud med findrene
