Tilsynsrapport til offentliggørelse

Virksomhedens navn	Lystrupvejens Losseplads
Virksomhedens adresse	Lystrupvej 22, 3550 Slangerup
CVR nummer	29189129
Virksomhedstype	5.4 Deponeringsanlæg >10 t/dag eller kap. >25.000 t
Tidspunkt for tilsynet	30.11.2023
Baggrunden for tilsynet	Basistilsyn, anmeldt tilsyn
Varsling af tilsynet	31.10.2023
Deltagere fra virksomheden	Ingen
Øvrige deltagere	-
Tilsynet udført af	Lone Grunnet og Majbrit Lindstrøm Miara
Tilsynet omfattede	Miljøstyrelsen forventede, at tilsynet ville omfatte følgende emner: 1. Det videre forløb i sagen om optimering af afværge på deponiet. 2. Orientering om evt. nye fund af PFAS ved deponiet.
Materiale udleveret	-

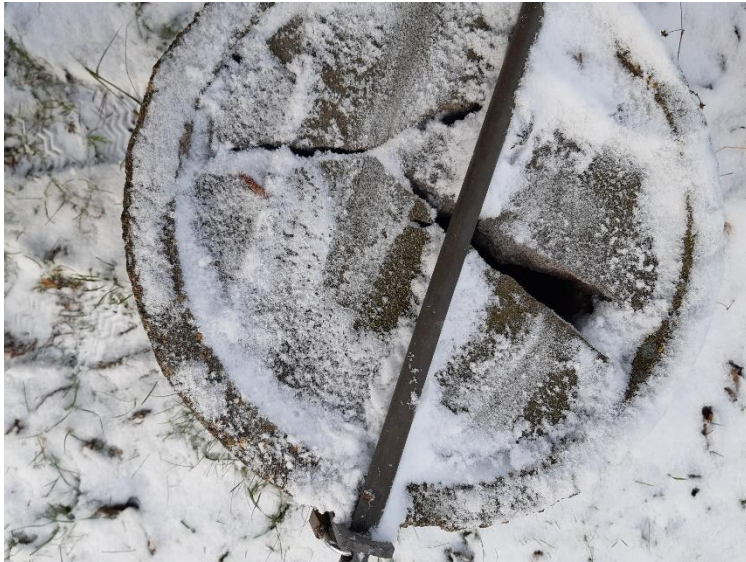
Det blev ved tilsynet observeret, at fliselåget over boring B5 (DGU nr. 193. 3006) er knækket. Boringen er således ikke aflåst som foreskrevet i boringsbekendtgørelsen. Se nedenstående foto.
