Kuwait Petroleum Denmark A/S
Borneovej 22
8000 Aarhus C
Att.: Jan Skaarup Pedersen

9. februar 2021
Side 1 af 7

Referat fra virtuel risikoinspektion den 19. november 2020 på Kuwait Petroleum, Borneovej 22, 8000 Aarhus C

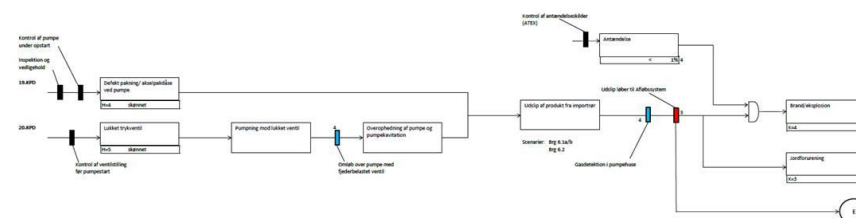
Barrierediagrammer Læsserampe Kuwait Petroleum, Århus

| 9 | <p>Uvarslede punkter</p> <p>Uddybende spørgsmål fra Arbejdstilsynet til sikkerhedsdokumentationen:</p> <p>I forbindelse med gennemgang og drøftelse af hændelse #83, har vi undret os over, at gasdetektor i barrierediagram nr. 7 tildeles 4 barrierepoint i f.eks. 19.KPD og 20.KPD og kun tildeler gasdetektorer maksimalt 1 barrierepoint i f.eks. 13.KPD, 18.KPD eller 21.KPD.</p> |

Hvordan kan det være, at der er denne forskel? Bør gasdetektorer som udgangspunkt ikke tildeles samme antal barrierepoint?

Giver hændelse #83 anledning til overvejelse om hvor vidt 4 barrierepoint er korrekt på det pågældende sted og for den pågældende detektor?

Manglende genindkobling af en sikkerhedsforanstaltning, der har været frakoblet i forbindelse med vedligehold eller andet, er efter vores opfattelse sammenlignelig med totalt svigt af sikkerhedsfunktionen. Er dette medtaget i risikovurderingen? Og hvis nej, bør det så ikke medtages heri på passende sted og vis?

Onsdag den 06-11-2019 : Før montering af BOOSTERPUMPE til Ethanol tilsætning blev gasdetektor B2 sat ud af drift, efter endt montering af BOOSTERPUMPE glemte man at sætte gasdetektor B2 i drift igen. Fejlen blev først opdaget torsdag den 07-11-2019.

Det blev aftalt, at Q8 kigger på problemstillingen efter modtagelse af referat og vender tilbage med svar på spørgsmålene.

Myndighederne afventer stillingtagen fra Q8 til ovenstående spørgsmål.
