Tilsynsrapport til offentliggørelse

Virksomhedens navn	Miljøcenter Hasselø
Virksomhedens adresse	Gedser Landevej 22 T, 4800 Nykøbing F.
CVR nummer	78951818
Virksomhedstype	5.4 Deponeringsanlæg >10 t/dag eller kap. >25.000 t
Tidspunkt for tilsynet	13. december 2018
Baggrunden for tilsynet	Basistilsyn og boringskampagne
Varsling af tilsynet	8. november 2018
Deltagere fra virksomheden	Susanne B. Andersen og Niels-Erik Sakariassen
Øvrige deltagere	
Tilsynet udført af	Preben Christophersen og Ditte Brogaard Iversen
Tilsynet omfattede	Tilsyn med deponeringsanlægget generelt og biaktiviteter samt monitoringsboringer
Materiale udleveret	Ingen

Boringsstatus for Miljøcenter Hasselø, tilsyn d. 13. december 2018

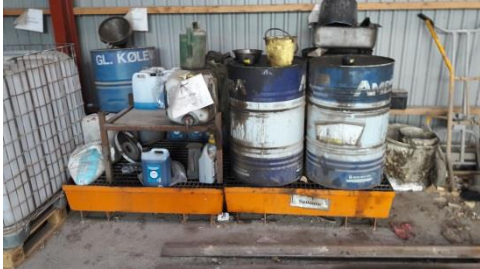
Foto 1 a

I maskinhallen var oplag af olie og olieaffald i tønder. Disse var opstillet på spildbakker med opsamling (foto 1 a og b).

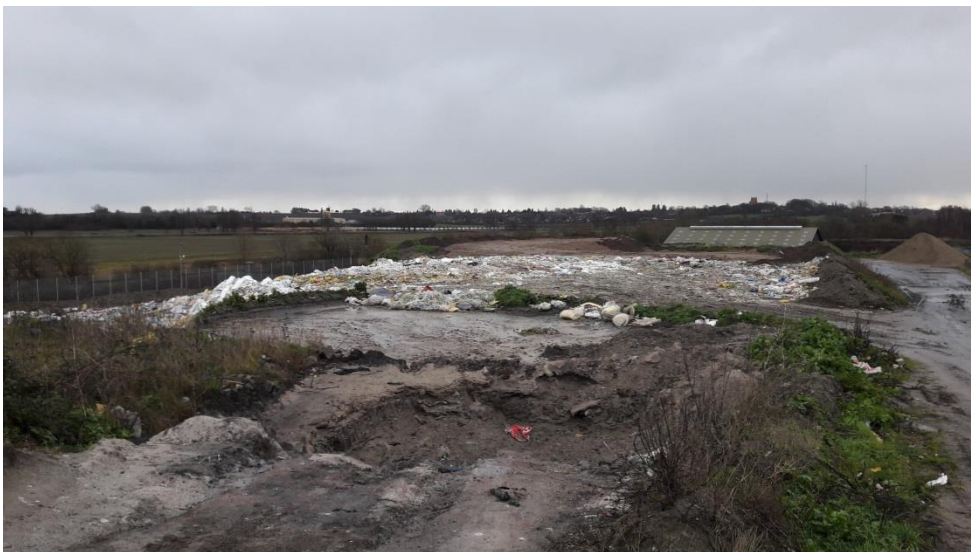
Foto 2

Den mineralske enhed, Enhed 3 (foto 2), er meget tæt på at være fyldt op. Kørevejen til tippet til højre på fotoet er blevet meget smal, da der stadig på tilsynstidspunktet manglede ibrugtagningstilladelse til den nye enhed 5 (foto 3).

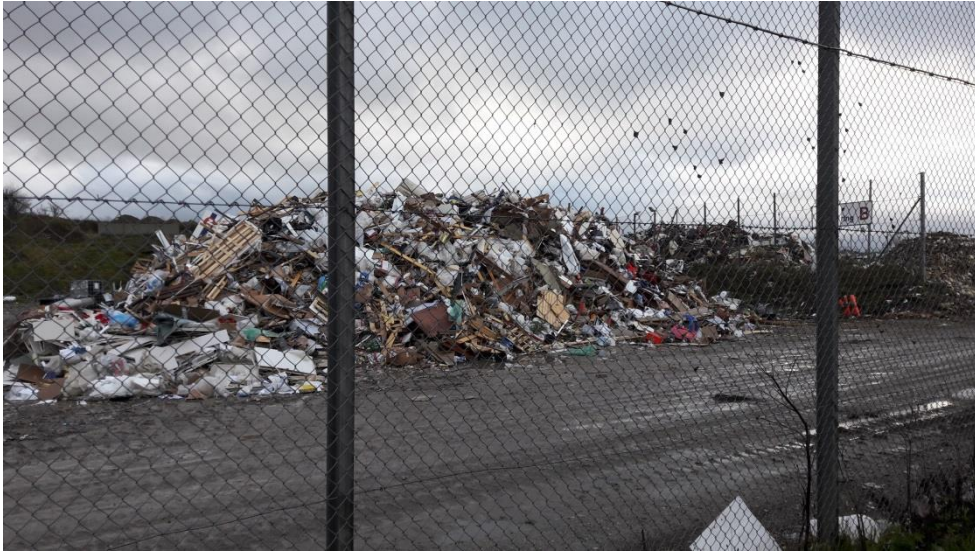
Foto 4

Oplaget på enhed C (foto 4) var usorteret stort brændbart.

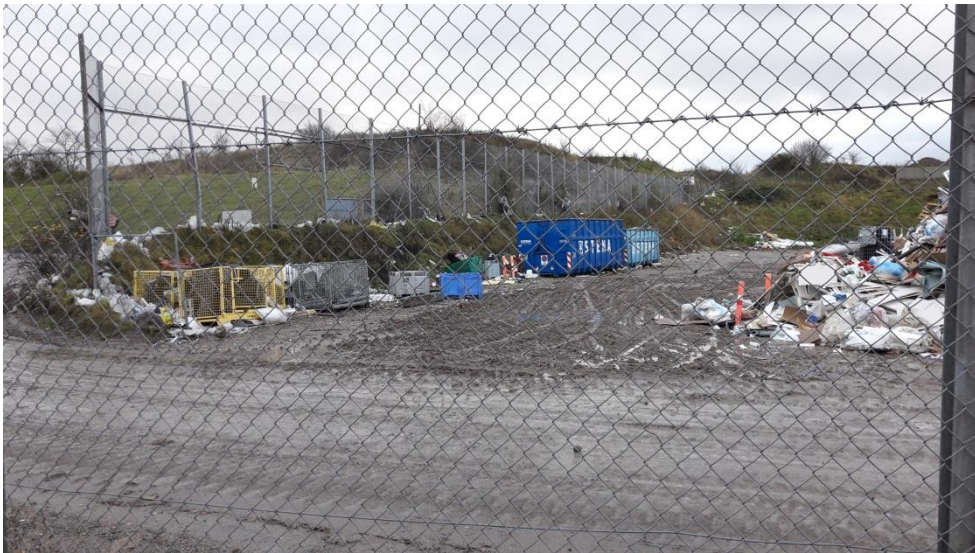
Foto 5

Der var frasorteret elektronikaffald i bure på oplagspladsen (foto 5). REFA oplyste, at disse bliver fjernet et par gange årligt.

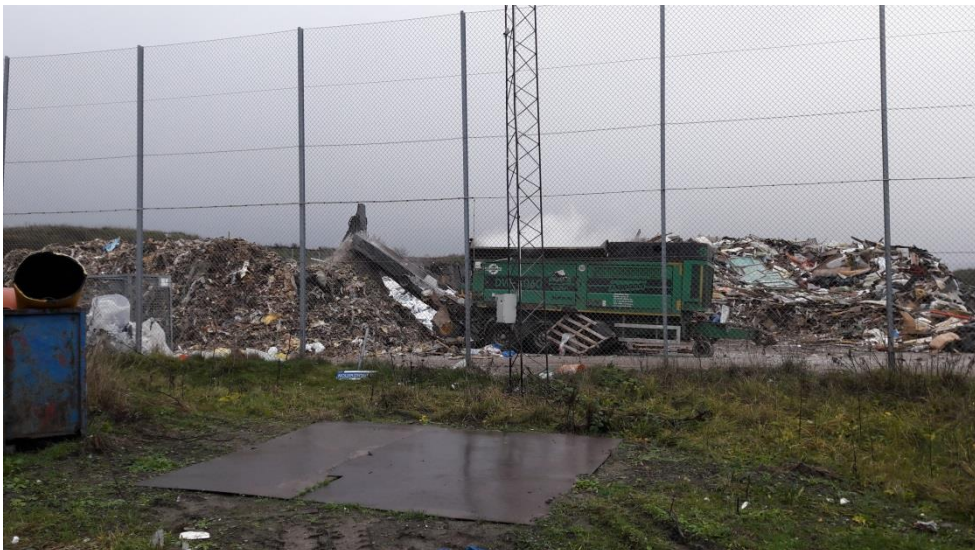
Foto 6

Der var neddeling på tilsynstidspunktet på enhed D2, hvor der kunne konstateres en del støvudvikling (foto 65), hvilket REFA oplyste var usædvanligt. Det var formentligt isoleringsmateriale. Neddeleren har en kapacitet på 25 – 75 tons pr. time afhængig af materialet.

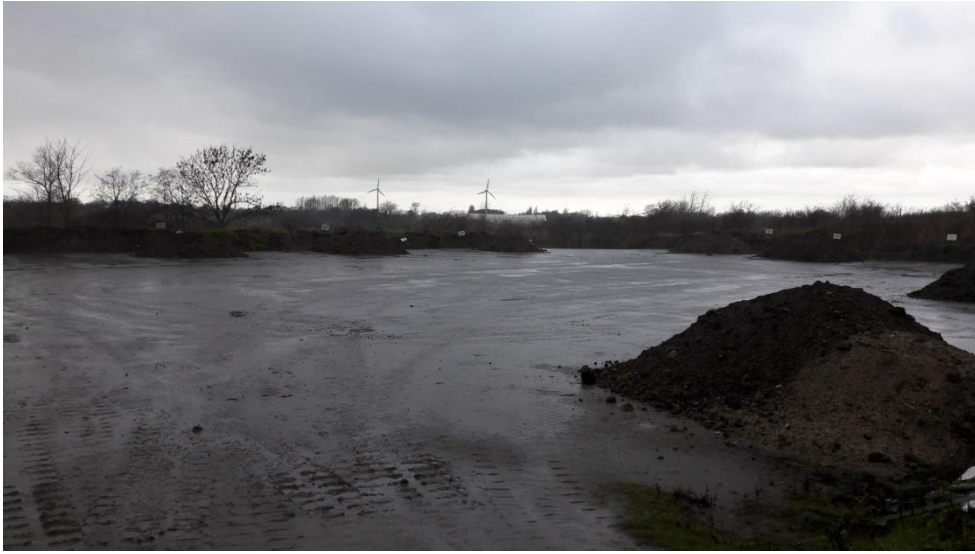
Foto 7

Arealet er med belægningssten (foto 7) og etableret med flere afløb (foto 8) til underliggende dræn med henblik på fortsat at udvaske det underliggende skrotaffald.

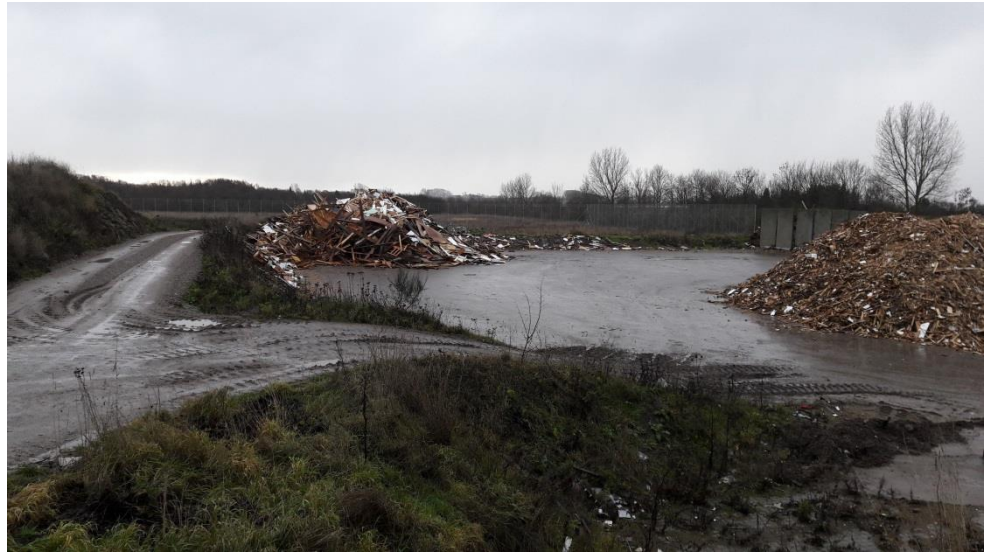
Foto 9

På foto 9 ses både neddelte og ikke-neddelte træer. Der er ikke deponeret affald under pladsen. Afløb af overfladevand er til anlæggets perkolatsystem. Neddeleren har en kapacitet på 100 tons/time pga. den meget homogene affaldstype.

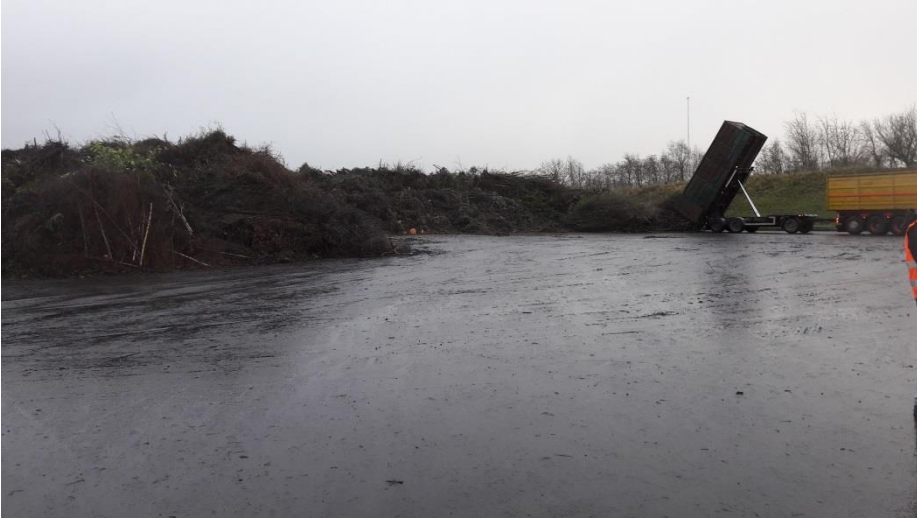
Foto 10

Arealet er udenfor anlæggets membranområde og anlagt med asfaltbelægning (foto 10) med afløb til opsamlingsstank (foto 12). Vandet herfra anvendes til vanding af kompost og som reservoir for evt. brandslukning. Overskydende vand udsprede på arealet mellem komposteringspladsen og deponeringsanlægget. REFA oplyser, at der er tale om en mindre mængde.

Godkendelsens vilkår vurderes at være overholdt. Dog blev der ikke ført tilsyn med belægningens tæthed.

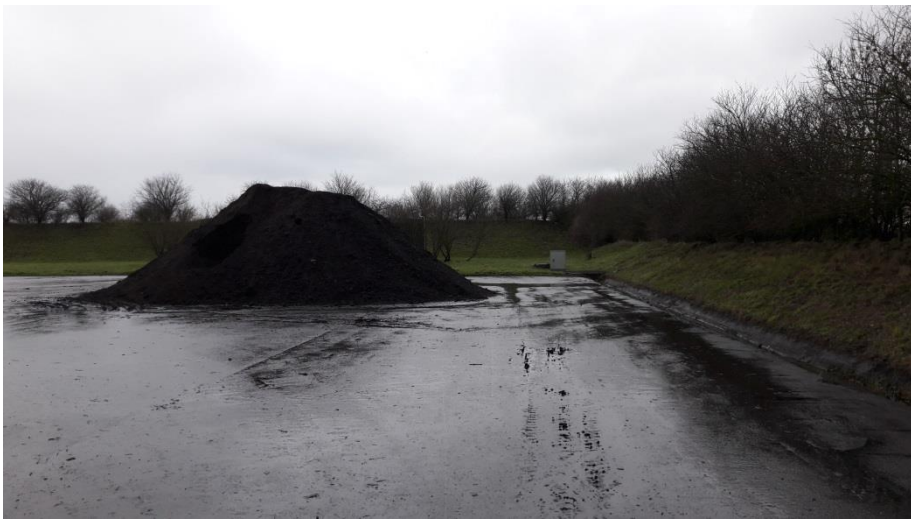
Foto 11

REFA har oplyst, at 1. prioritet for have- og parkaffald er neddeling til biobrændsel. Affaldet oplagres indtil neddeling når forbrændingsanlægget forventes at kunne aftage det. Ved neddelingen opstår en mindre fraktion kaldet ”jord” som afsættes som kompost til genbrugsstationerne (foto 11).

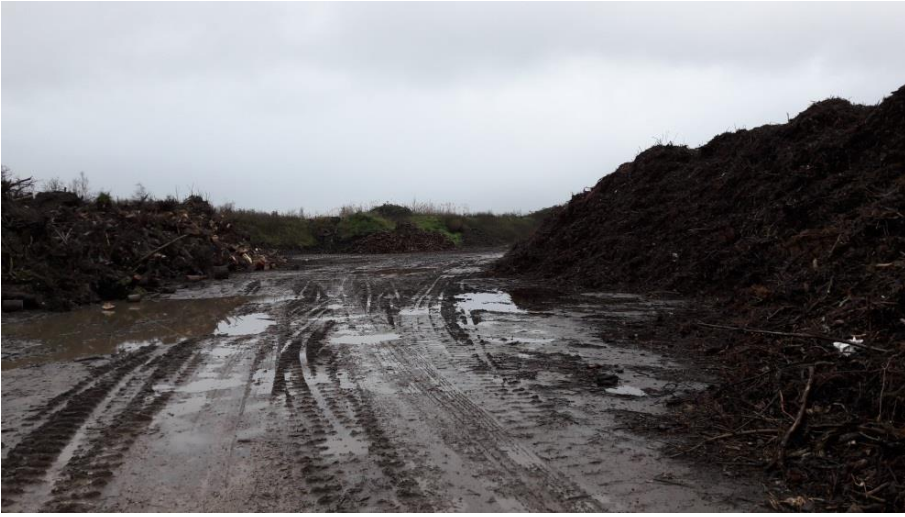
På pladsen modtages træstød og større grene som oplagres og først neddeles når forbrændingsanlægget forventes at kunne modtage det. Langt overvejende går der ikke mere end 14 dage før det neddelte træ afsættes. Foto 13 viser ikke-neddelte oplag af træstød og grene til venstre og neddelte træer til højre.

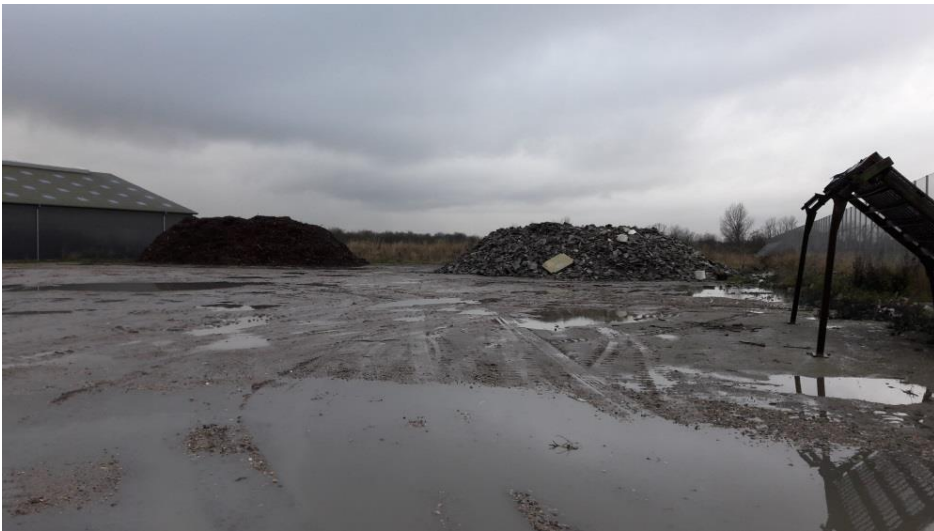
Foto 14

Der var et mindre oplag af beton og brokker som anvendes til interne køreveje samt et oplag af neddelt grenaffald. Se foto 14.

Aktiviteten vurderes at overholde miljøgodkendelsens vilkår. Dog er pladsen ikke godkendt til at oplagre træaffald. Hvis dette er en varig aktivitet, skal det indgå i den igangværende revision af miljøgodkendelsen.

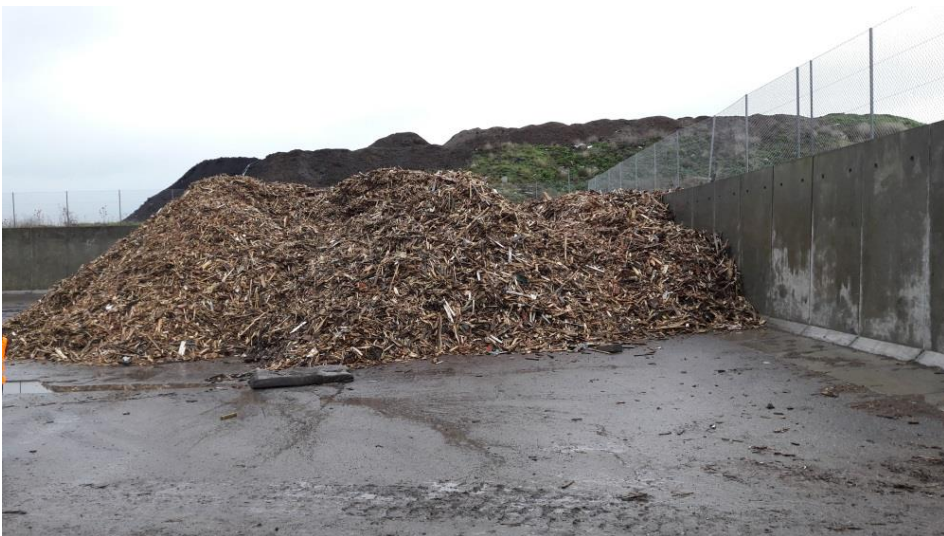
Foto 15

Der var et mindre oplag på pladsen. Se foto 15.

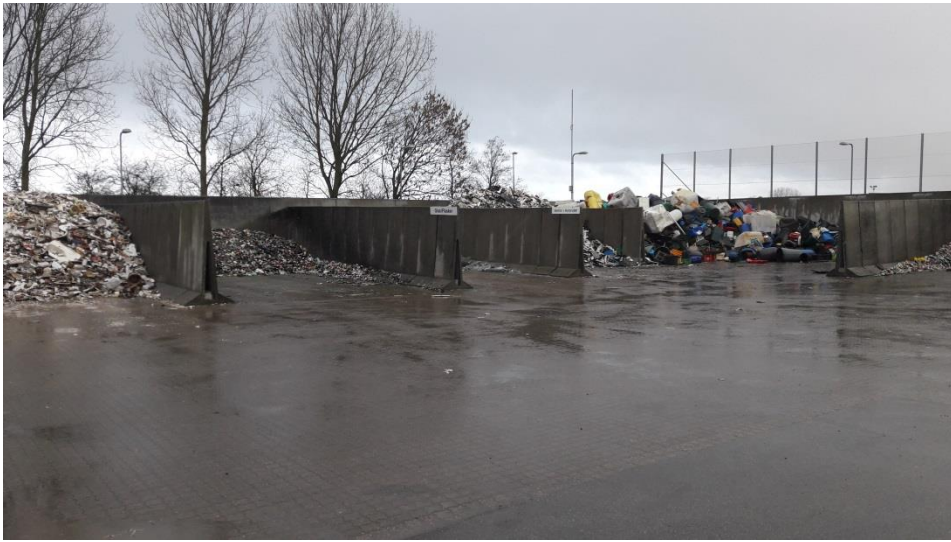
Foto 16

Der er oplag af div. forsorterede affaldsfraktioner fra genbrugspladserne som f.eks. plast, dåser, flasker og autoruder. Pladsen er beliggende indenfor anlæggets membran og perkolatsystem og er befæstet med coloc-sten. Der er deponeret slagge under pladsen. Se foto 16.
