## Tilsynsrapport til offentliggørelse

| Virksomhedens navn | I/S Reno-Nord, Rærup Deponi |
| Tidspunkt for tilsynet | 23. august 2019 |
| Baggrunden for tilsynet | Relateret tilsyn og kampagnetilsyn omkring indretning af monitoringsboringer |

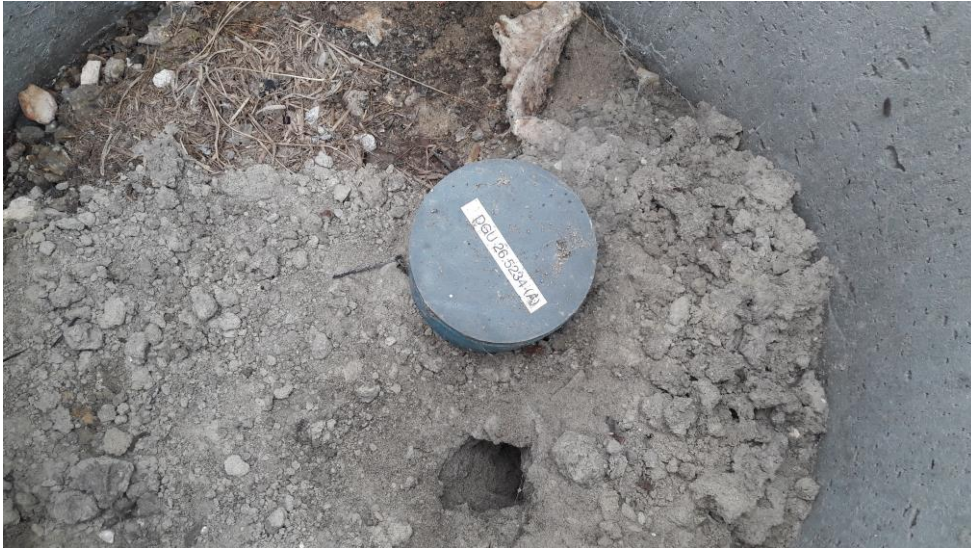
Næsten sandfyldt beskyttelsesbrønd

- Boringen med "hat"-forsegling afsluttes med tætsluttende prop.
- Sandfyldte beskyttelsesbrønde udgraves i nødvendigt omfang.
- Beskyttelsesbrønde, som ikke er aflåste, gøres aflåselige.
- Desuden tjekker Reno-Nord de 2 boringer, som ikke blev besigtiget ved tilsynet.

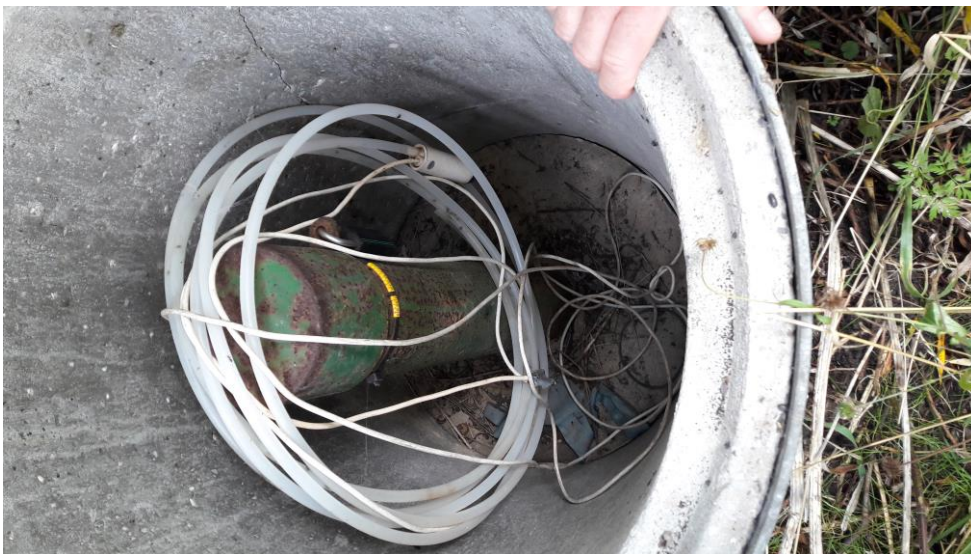
Boring afsluttet med "hat"-forsegling uden tætning

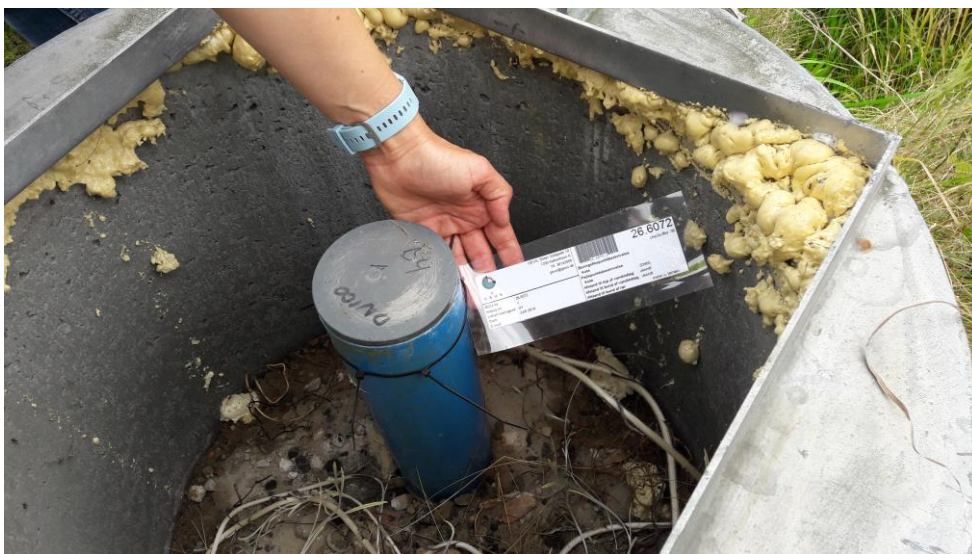
Boring med tætsluttende prop i borerøret og tætnet dæksel på beskyttelsesbrønden

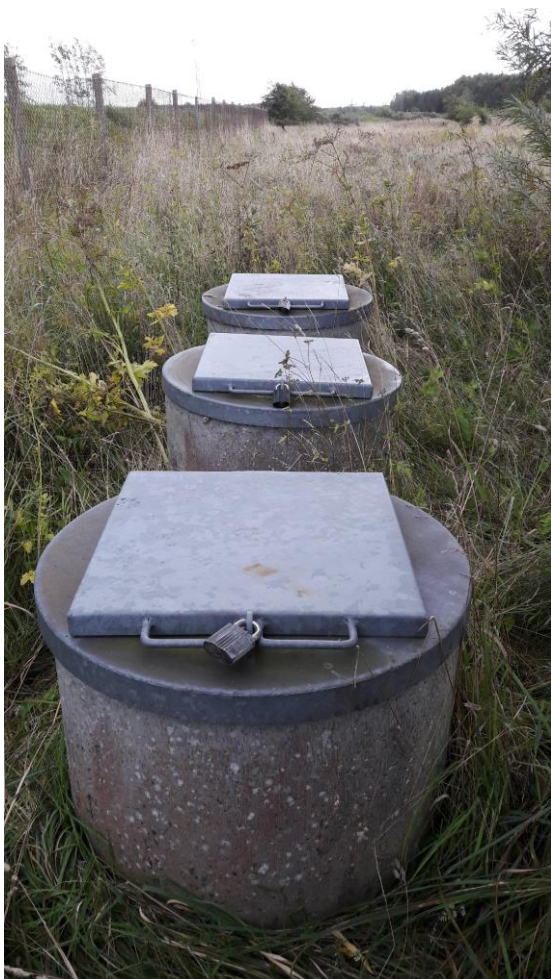
”En nedstrøms boring” men etableret som 3 boreriger ført til 3 forskellige dybder
