## Tilsynsrapport til offentliggørelse

Virksomheder  
J.nr. MST-1272-02075  
Ref. MARBA/MARIP  
Dato: 2. november 2017

Virksomhedens navn	Kronospan ApS
Virksomhedens adresse	Fabriksvej 2, 8550 Ryomgård
CVR nummer	11766110
Virksomhedstype	6.1.c Fremstilling i industrianlæg af: En eller flere af følgende træbaserede plader: OSB-plader, spånplader eller fiberplader, hvor produktionskapaciteten er større end 600 m <sup>3</sup> /dag.
Tidspunkt for tilsynet	12. oktober 2017
Baggrunden for tilsynet	Basis/revurdering tilsyn
Varsling af tilsynet	28. september 2017
Deltagere fra virksomheden	Jette Wulff, Michael Heegaard
Øvrige deltagere	Bjarne fra Kronospan
Tilsynet udført af	Marianne Ripka og Marianne Bager
Tilsynet omfattede	Oplag, spildevand og relaterede processer samt opfølgning på sidste tilsyn
Materiale udleveret	Oversigtskort i A5 format

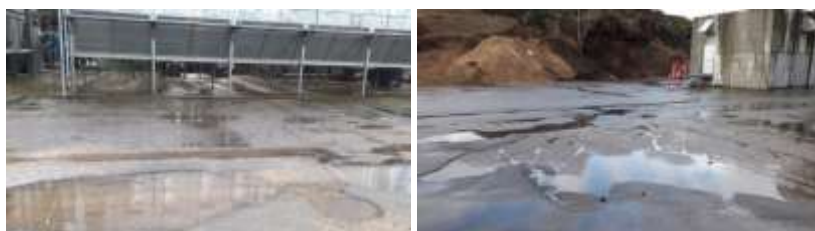
Asfaltbelægningen er renoveret og i god stand på den sydlige del af virksomheden. På store dele af den øvrige del af virksomheden er belægninger i dårlig stand, med mange huller. Der sker løbende småreparationer af asfalten, men det blev oplyst af Kronospan, at disse "holder" ikke, hvorfor belægningerne fremstår som meget hullede.

Virksomheden skal udarbejde en handlingsplan for gennemgang, reparation og vedligehold af virksomhedens befæstede arealer. Handlingsplanen skal sikre, at alle befæstede arealer gennemgås og repareres i løbet af 5 år. Arealer med størst risiko for forurening af jord og grundvand skal prioriteres først.

Kronospan anmodes om at fremsende handlingsplan for gennemgang, reparation og vedligehold af virksomhedens befæstede arealer. Handlingsplanen skal sikre, at alle befæstede arealer gennemgås og repareres i løbet af 5 år. Arealer med størst risiko for forurening af jord og grundvand skal prioriteres først. Det skal sikres, at der er fald mod nedløbsriste, således overfladevand bortledes kontrolleret. Handlingsplanen fremsendes inden d. 15. december 2017.

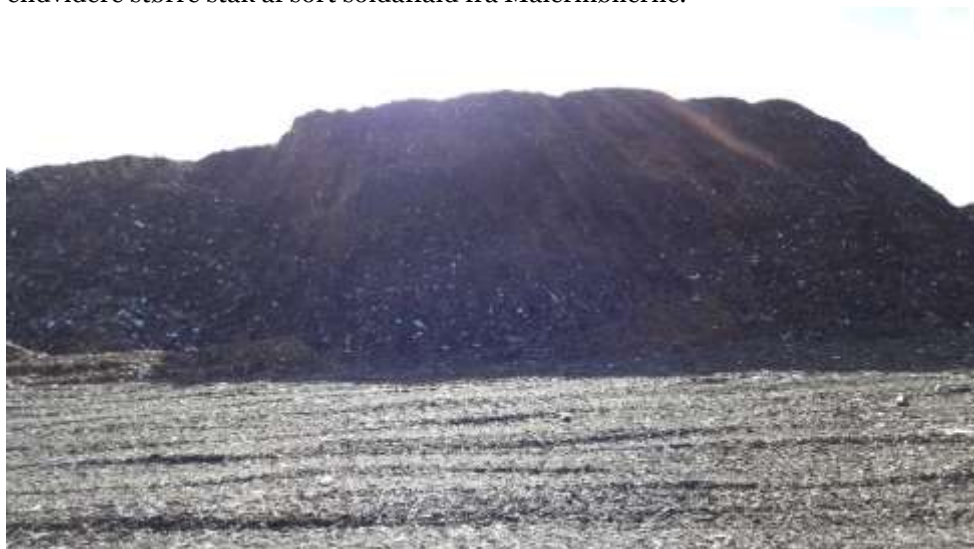
På arealet helt mod nord mellem stakken af affaldstræ og rundtræ var der endvidere større stak af sort soldaffald fra Maiermøllerne.

Det blev oplyst, at soldaffaldet består af træaffald fra Maiermøllerne, og at det anvendes som brændsel på Kraft5.

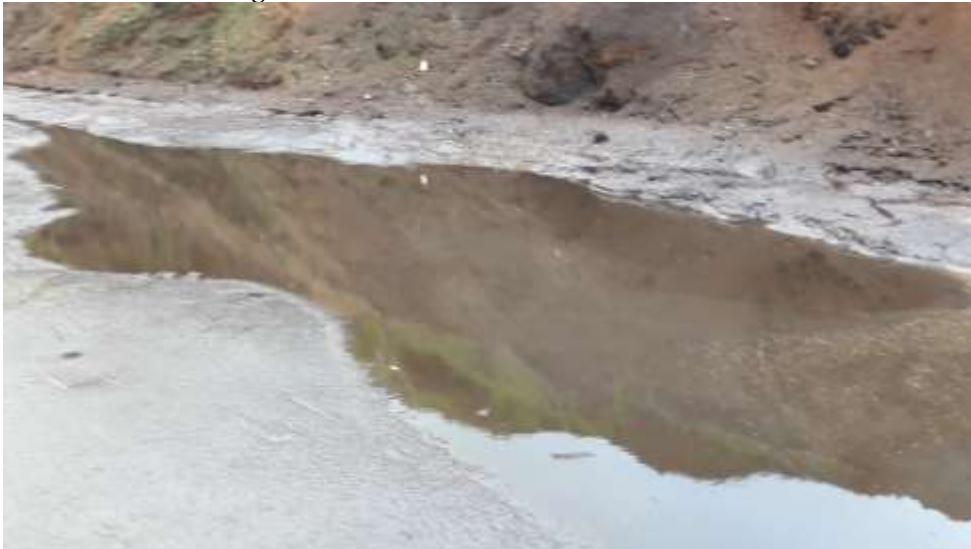
Afløb ved brændselsstakken var tilstoppede. Overfladevandet omkring brændselsstakken er generelt ret sortbrunt.

2 af afløbene blev gravet fri under tilsynet og kunne derefter aflede regnvandet.

Afløb til brønde skal friholdes for træaffald og andet, således at overfladevand kan afledes frit.

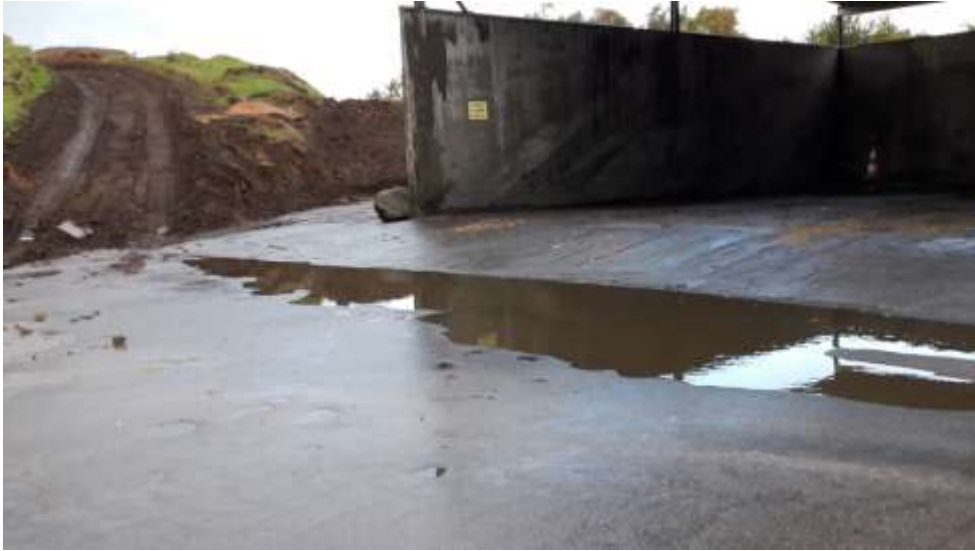
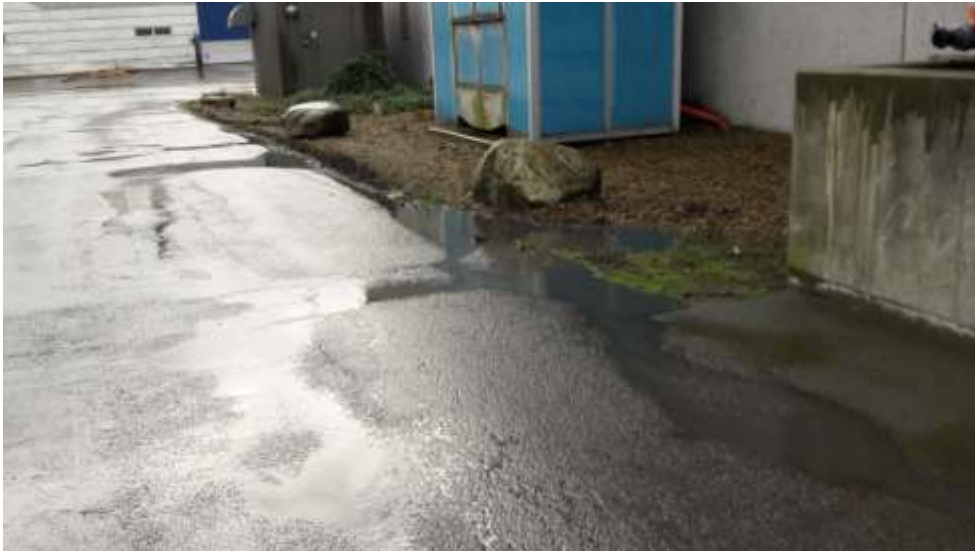
Ved tilsynet kunne det konstateres, at udledning også sker med vest, således at overfladevand – muligvis fra vaskepladsen ved Kraft5- ledes til og nedsiver til ubefæstet areal.

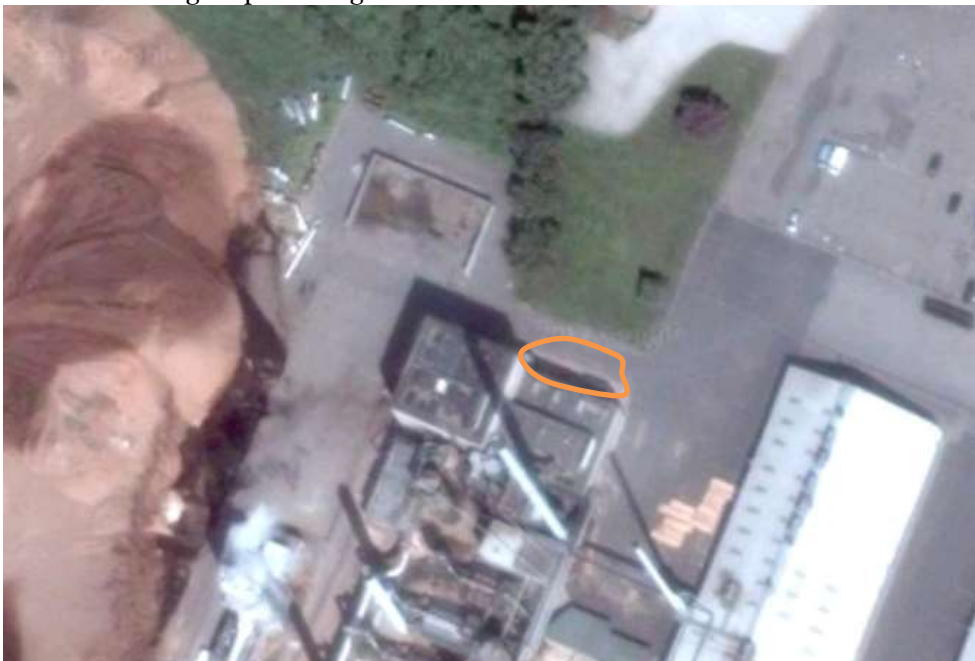
Arealet er indtegnet på oversigtskort nedenfor.

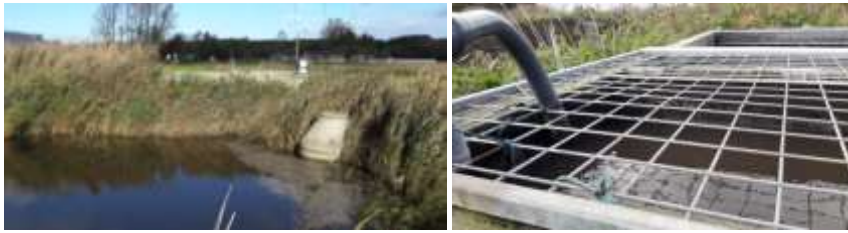
Endvidere blev udligningsbassin med olieudskillere besigtiget.

Det blev oplyst, at der ikke er fast bund i udligningsbassinet. Slam fjernes efter behov og bortskaffes til godkendt modtager.

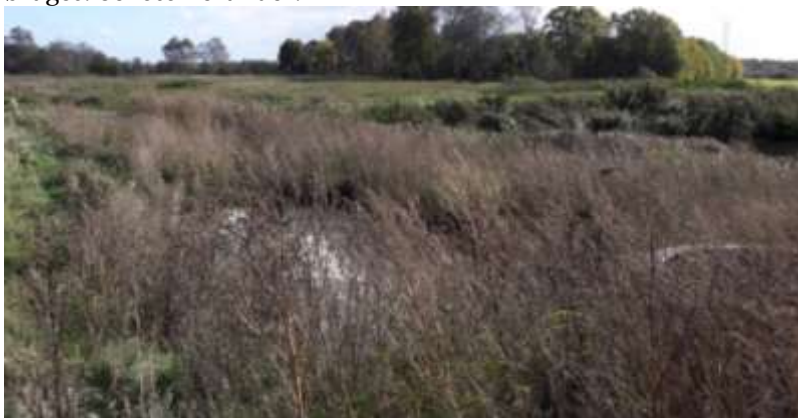
Ved siden af udligningsbassinet findes et gammelt sandfilter, som ikke mere bruges. Se foto herunder.
