## Rapport for miljøtilsyn 2026 hos I/S Brogaard, Nørholmsvej 282, 9000 Aalborg

### Overordnede oplysninger

| <b>Tilsynsdato</b> | 11-06-2026 | | |
| <b>Baggrund for tilsyn</b> | Basistilsyn - varslet | | |

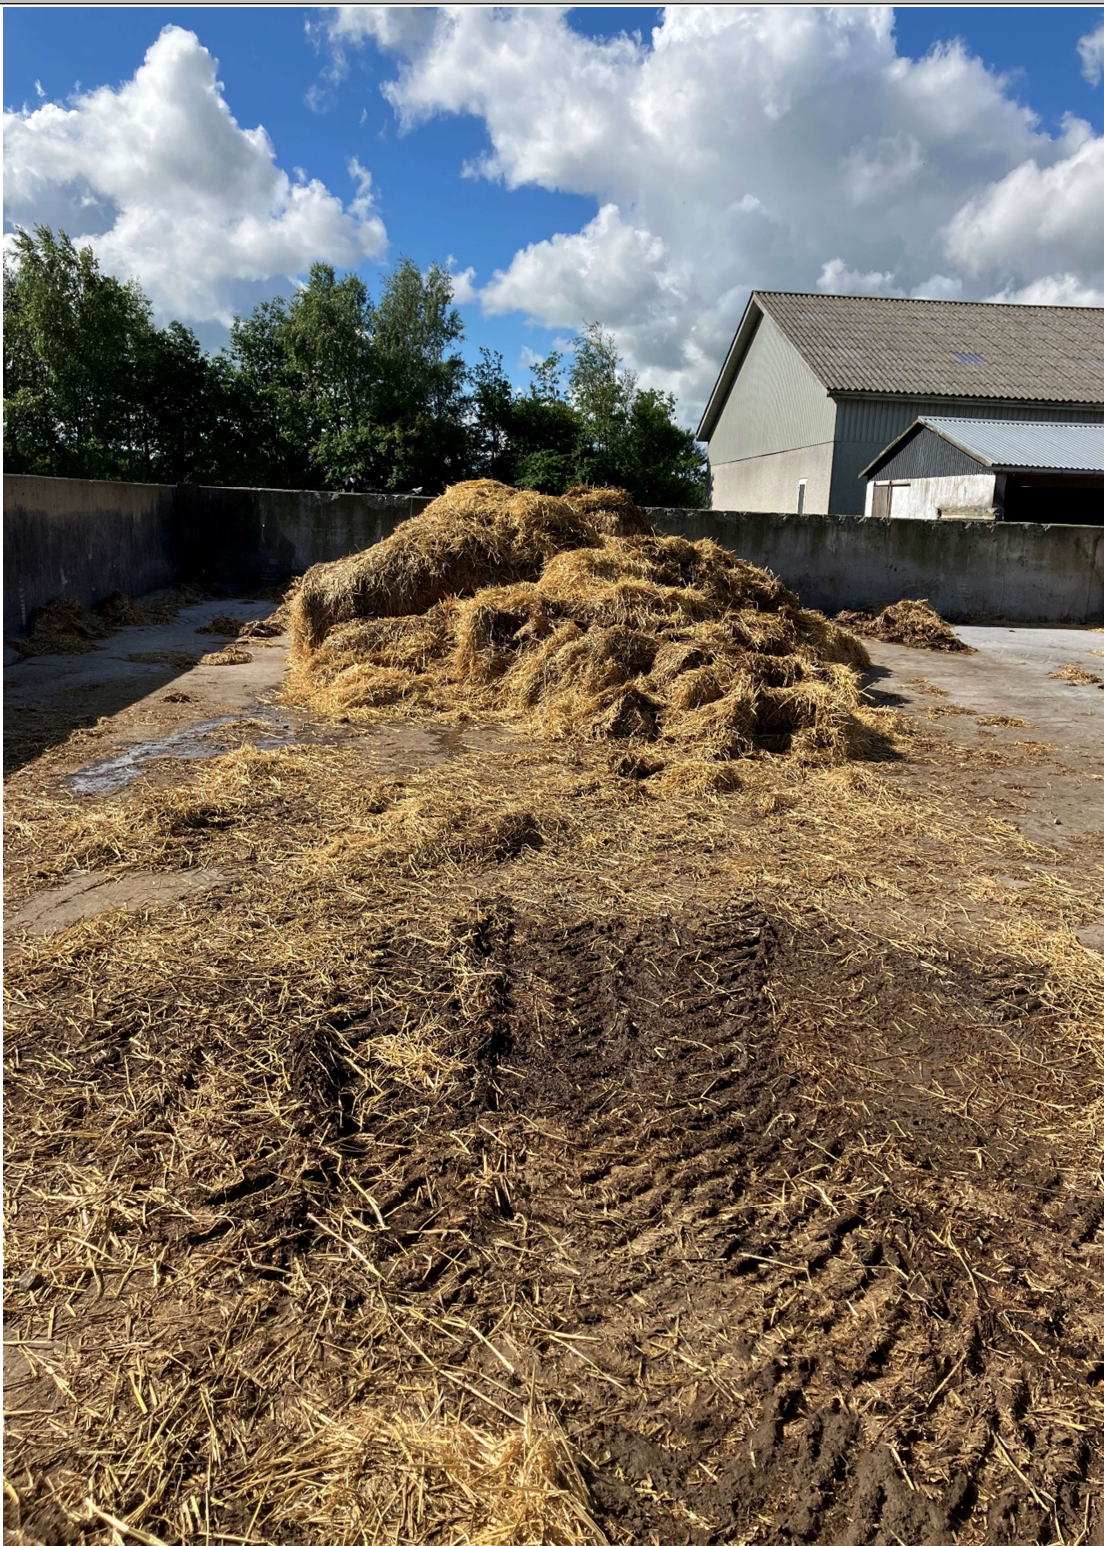
| Kontrolpunkt | Tilsynskommentar |
|---|---|
| Møddingsplads, tæthed | Der lå en bunke mødding i midten af møddingspladsen.<br><br>Forrige ejer har videregivet information til nuværende ejer om, at muren mod øst ikke er ordentlig tæt i bunden på trods af reparationer, og at møget derfor ikke må lægges helt op ad muren. Af denne grund placerer de møget i midten af pladsen. Der leveres til biogasanlæg, når der haves et læs, så pladsen bliver som udgangspunkt ikke fyldt helt op.<br><br>Ved dette tilsyn var det ikke muligt at vurdere, om der var tegn på udsivning af møddingssaft på ydersiden af muren, fordi der gik dyr på fold, som var afgrænset af muren. |

| Kontrolpunkt | Tilsynskommentar |
|---|---|
| Møddingsplads, overdækning | Møddingen var ikke overdækket ved tilsynet. Møddinger skal overdækkes med et tætsluttende og vandtæt materiale straks efter udlægning, jævnfør husdyrgødningsbekendtgørelsen § 15, stk. 1.<br>Det blev oplyst, at møddingspladsen primært anvendes til dybstrøelse fra kalvene. Det afhentes af biogasanlæg, når der haves et læs. Det kan accepteres, at møddingen ikke overdækkes med det samme, hvis det ligger på pladsen kortvarigt. Hvis det ligger på pladsen i mere end 1 dag, skal det dog dækkes ned.<br><br>Det er aftalt, at møddingen overdækkes hurtigst muligt, og at der indsendes foto af dette. |

| Dato | Type | Status | Kommentar |
|---|---|---|---|
| 11-06-2026 | Aftale | Efterkommet | Møddingen skal overdækkes |

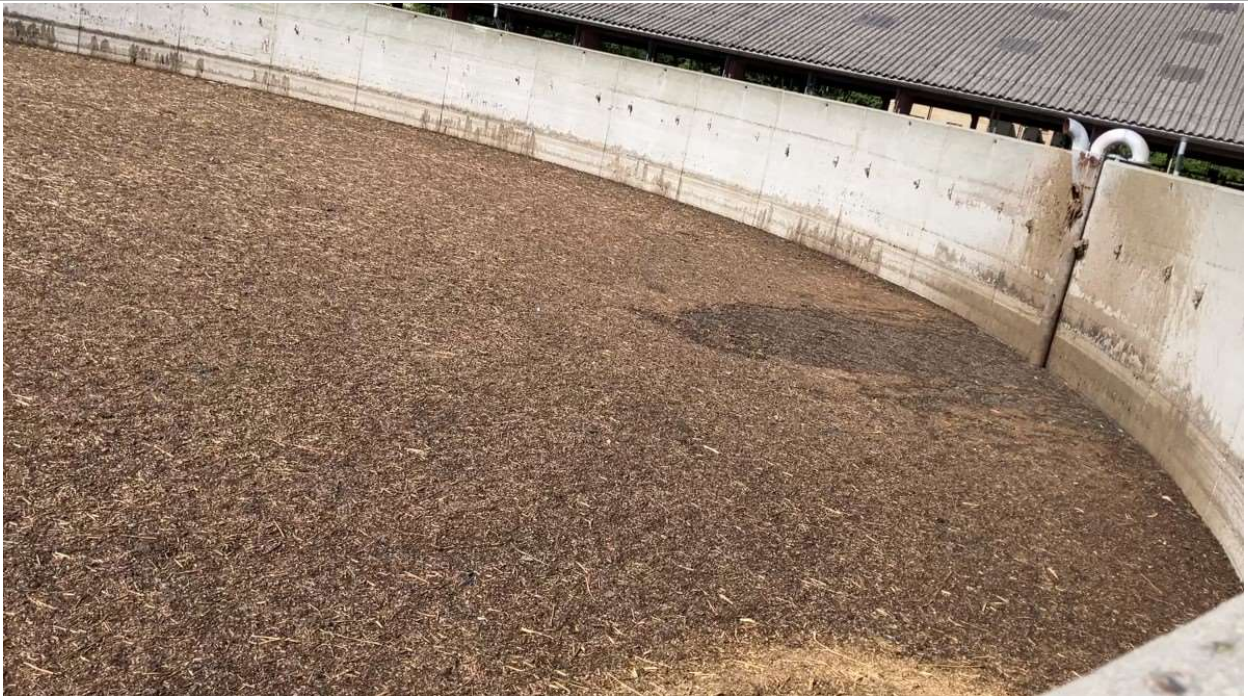
| Kontrolpunkt | Tilsynskommentar |
|---|---|
| Gyllebeholder, flydelag og logbog | Logbog kunne ikke fremvises, men der var fint flydelag. Det blev aftalt, at logbog påbegyndes, og dokumentation for dette indsendes til kommunen. Det blev nævnt, at foderrester tippes i beholderen, hvilket fungerer godt ift. dannelse af flydelag. |

| Dato | Type | Status | Kommentar |
|---|---|---|---|
| 11-06-2026 | Aftale | Meddelt | Der skal føres logbog for flydelag |

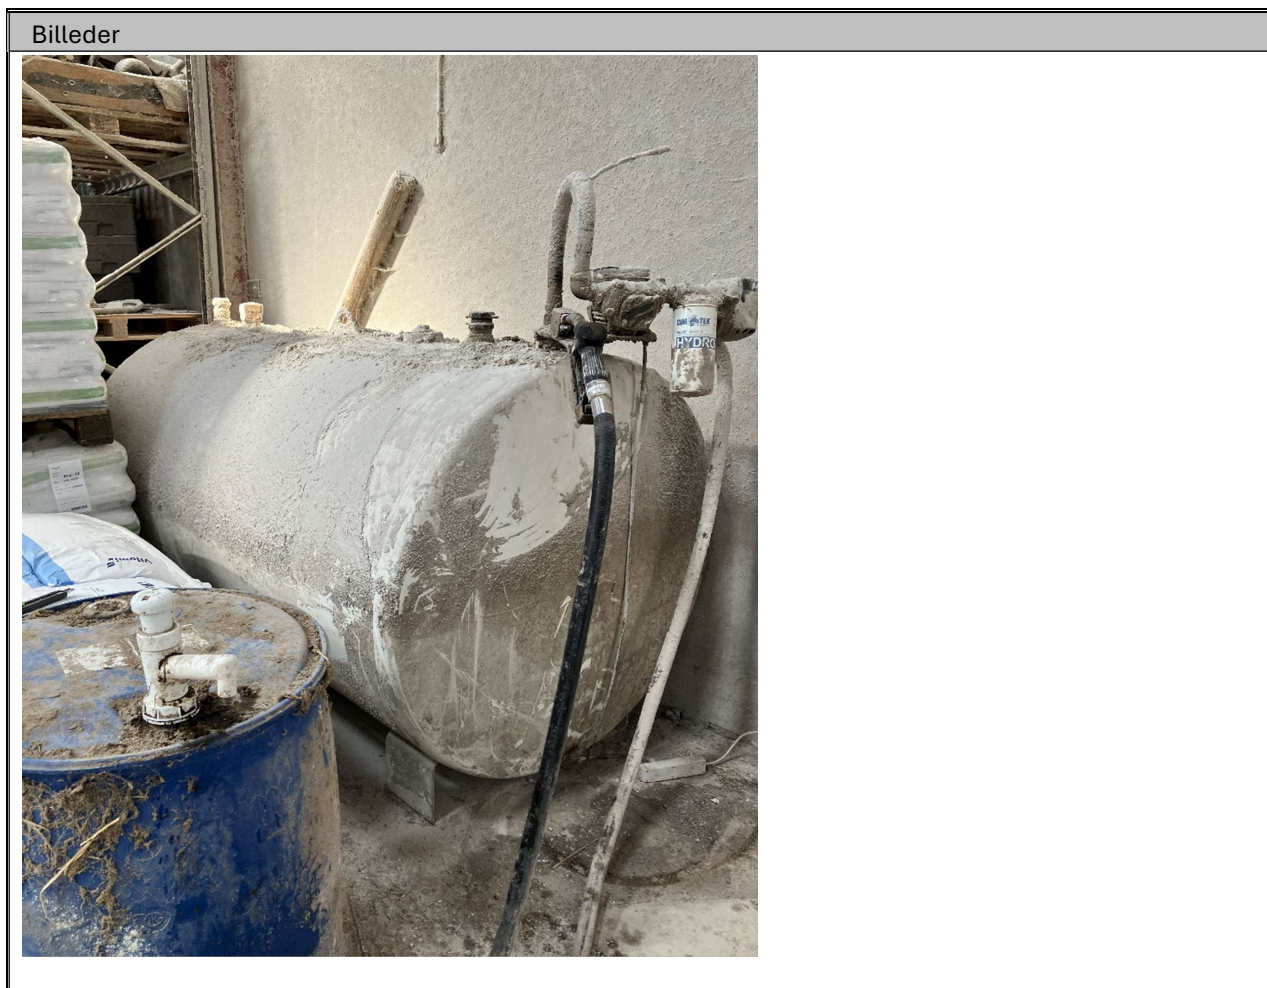
| Kontrolpunkt | Tilsynskommentar |
|---|---|
| Olietanke | Der er én olietank på ejendommen. Denne blev set i maskinhuset ved tilsynet. Den var dækket i foderstøv og ikke lettilgængelig, så derfor blev tankskilt ikke set. Af BBR fremgår en olietank fra år 2015 med g-nr: 505123. Ejer siger, at der ikke bør være ændret på noget. |
