Tilsynsrapport til offentliggørelse

Virksomheder
J.nr. MST-1272-00120
Ref. CHOLE/LOBMA
Dato: 25.01.2017

Virksomhedens navn	Edslev Losseplads
Virksomhedens adresse	Pindsmøllevvej 11, 8362 Hørning
CVR nummer	55133018
Virksomhedstype	5.4 Deponeringsanlæg >10 t/dag eller kap. >25.000 t
Tidspunkt for tilsynet	25. november 2016
Baggrunden for tilsynet	Basistilsyn
Varsling af tilsynet	Tilsynet er varslet
Deltagere fra virksomheden	Hanne Tokkesdahl Jensen, Benny Stjernholm og Henrik Halgaard
Tilsynet udført af	Christian Olesen og Louise Bjerregaard Madsen
Tilsynet omfattede	Virksomhedens samlede miljøforhold, herunder drænbrønde, borer, det nedlukkede deponi, gasanlægget og udløb til Århus Å
Materiale udleveret

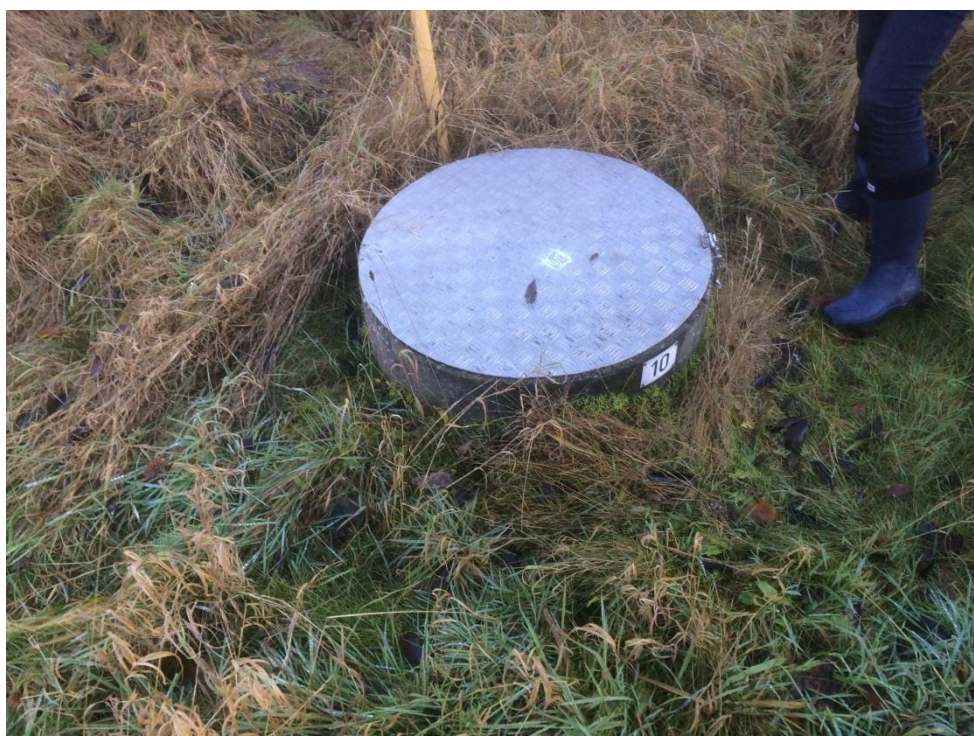
Overfladevand fra et mindre areal ved tilkørselsvejen ledes via Brønd B10 til kommunens regnvandsledning, som har udløb til Århus Å nær deponiet. Da der ikke er tale om en direkte udledning fra virksomheden til åen er Århus Kommune som udgangspunkt myndighed over dette spildevand.

Brønd B10, hvor overfladevand fra indkørslen opsamles.
