Tilsynsrapport til offentliggørelse

Virksomheder
J.nr. 2019 - 1677
Ref. MOKLH/INLTH
Dato: 06.07.2021

Virksomhedens navn	Miljøanlæg Trynbakke
Virksomhedens adresse	Trynbakkevej 5, 9881 Bindslev
CVR nummer	23264757
Virksomhedstype	5.4 Deponeringsanlæg >10 t/dag eller kap. >25.000 t
Tidspunkt for tilsynet	20. maj 2021
Baggrunden for tilsynet	Basistilsyn
Varsling af tilsynet	Varslet ved mail af 23. april 2021
Deltagere fra virksomheden	Thomas Thomsen og Kalle Jørgensen
Øvrige deltagere	Ingen
Tilsynet udført af	Inge Lise Therkildsen og Monica Klitgaard Hansen
Tilsynet omfattede	Tilsyn med anlægget og gennemgang af vilkår i gældende miljøgodkendelser.
Materiale udleveret	Der blev ikke udleveret materiale ved tilsynet.

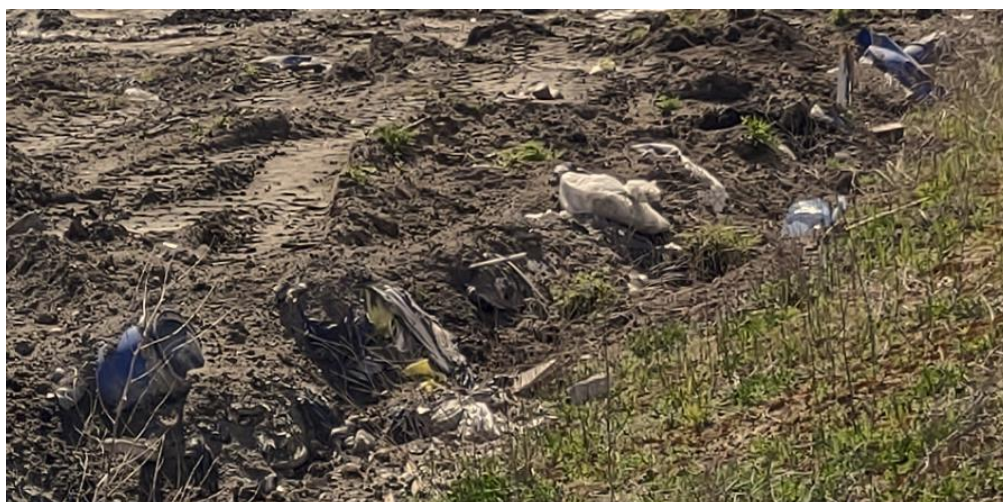
Der kunne ikke konstateres fuld afdækning af asbestaffaldet og der pågik ikke befugtning af asbestaffaldet. Der var åbne bigbags og spændelågsfade, hvor asbestaffaldet var synligt. Iht. 2012-30 skal der samme dag, som der er deponeret asbest, foretages overdækning med min. 0,2 m jord eller andet mineralsk affald med tilsvarende egenskaber, som er optaget på anlæggets positivliste. Der må ikke kompakteres eller ske unødigt færdsel på asbestcellen. Det indskræpes, at vilkåret overholdes fremover, herunder at håndteringen af asbestaffaldet sker skånsomt. Opdateret instruks for håndtering af asbestaffald skal sendes til Miljøstyrelsen senest den 1. september 2021.

Billede 2. Delvis afdækning af asbestaffald.

1. Det indskræpes, at asbestaffald deponeres i overensstemmelse med 2012-30, herunder:
 - a. Virksomheden skal sikre en tydeligere markering af udstrækningen af specialdepotet til asbest. AVV bedes sende foto af den ændrede indretning senest den 1. september 2021.
 - b. Virksomheden skal sikre, at asbestaffald i perkolatsøen flyttes tilbage til asbestdepotet. Foto af opryddet område bedes sendt til Miljøstyrelsen senest den 10. juli 2021.
 Opdateret instruks for håndtering af asbestaffald bedes sendt til Miljøstyrelsen senest den 1. september 2021.

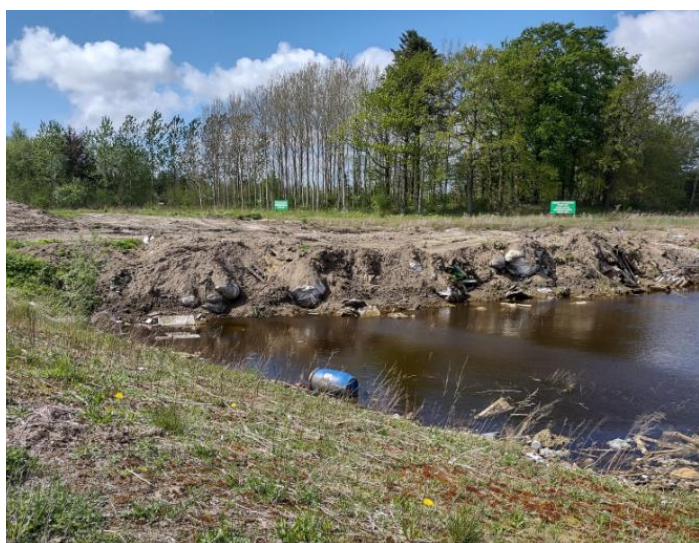
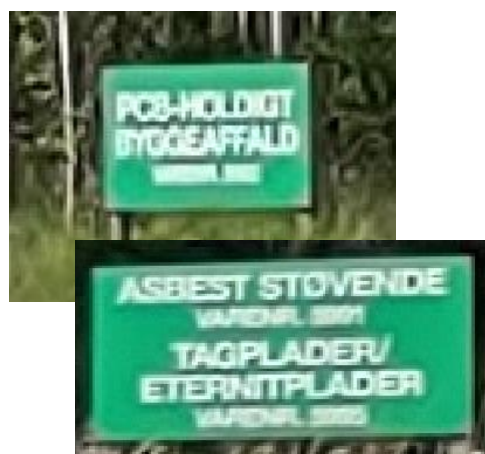
Der er ikke tydelig adskillelse mellem cellerne til forskellige affaldstyper. Iht. 2012-30 skal specialdepotet for asbest lokaliseres efter nedlukning. Virksomheden skal derfor sikre en tydeligere markering af udstrækningen af specialdepotet til asbest, og sende fotodokumentation af adskillelsen til Miljøstyrelsen senest den 1. september 2021.

Billede 3. Specialdepoterne er skiltet, PCB-holdigt til venstre og asbest til højre. Der er ikke nogen tydelig afgrænsning imellem cellerne.

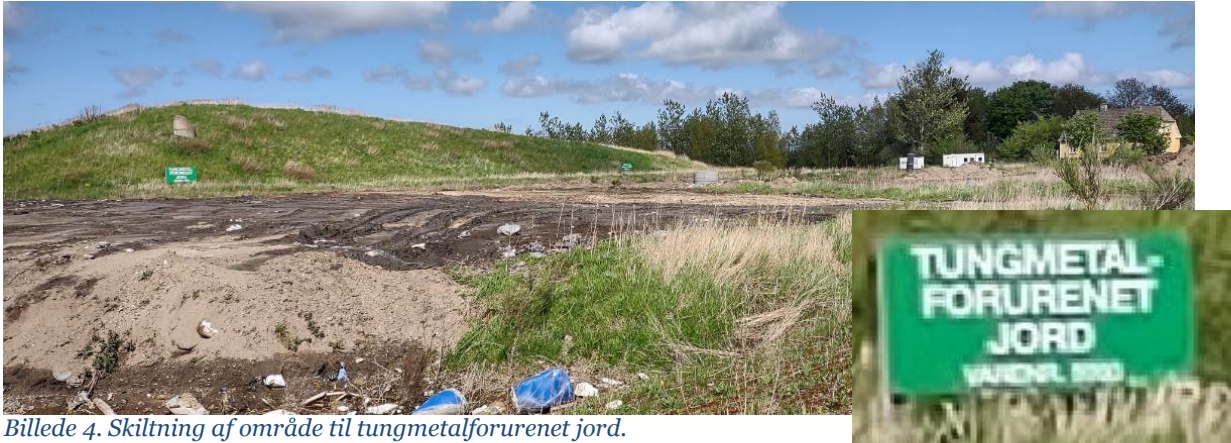
Billede 4. Skiltning af område til tungmetalforurenet jord.

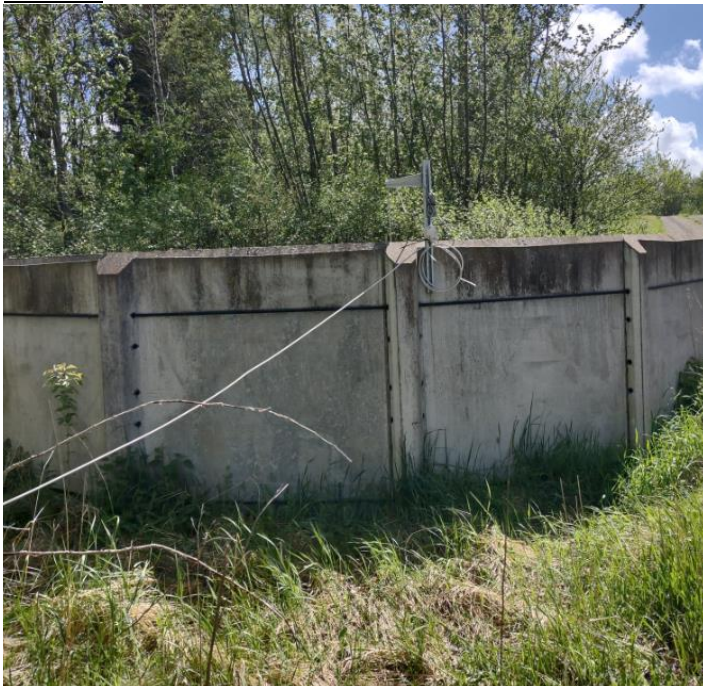
Der blev ikke konstateret lugtgener under tilsynet. Der kunne konstateres lugt tæt ved beholderen til perkolat.

Billede 5. Beholder til perkolat.

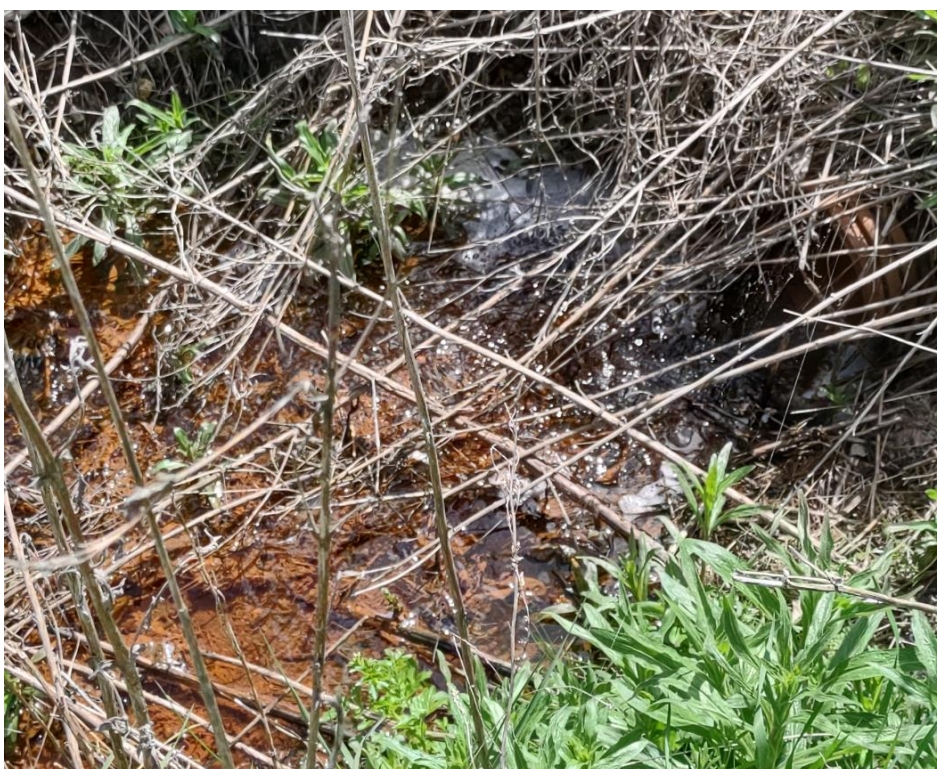
Der blev ført tilsyn med udledning af dræn- og overfladevand til grøft med afledning til Tryn Å (PS4 jf. årsrapporten). Der kunne ved tilsynet konstateres lidt skumdannelse lige ved udløbet, men ingen sand-/slamaflejringer eller oliefilm. Grøften er tydeligt rødfarvet af okker.

Billede 7. Udledning af dræn- og overfladevand til Tryn Å. Lidt skumdannelse ved udløbet. Åen er tydeligt rødfarvet af okker.

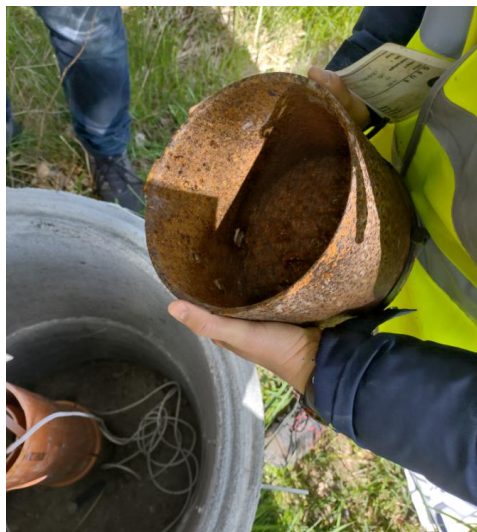
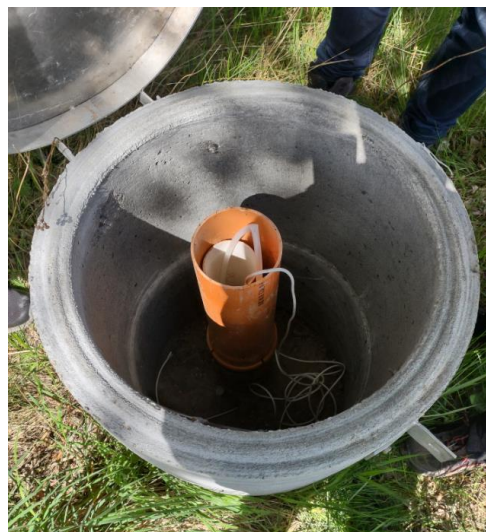
Monitoringsboring K3, DGU-nr. 6.542, blev besigtiget igen ved dette tilsyn. Beskyttelsen af boringen er udbedret siden sidste tilsyn, dog mangler der stadig gummipakning imellem forerør og forerørshat. Denne bør isættes for sikring mod forurening af grundvandet ved indtrængning af overfladevand og

Billede 8. Monitoringsboring K3, forerørshat med ID-skilt.

Billede 9. Monitoringsboring K3.

smådyr. Virksomheden blev opfordret til at være opmærksom på om boringen skal forhøjes efterhånden som deponeringshøjden øges tæt på boringen.

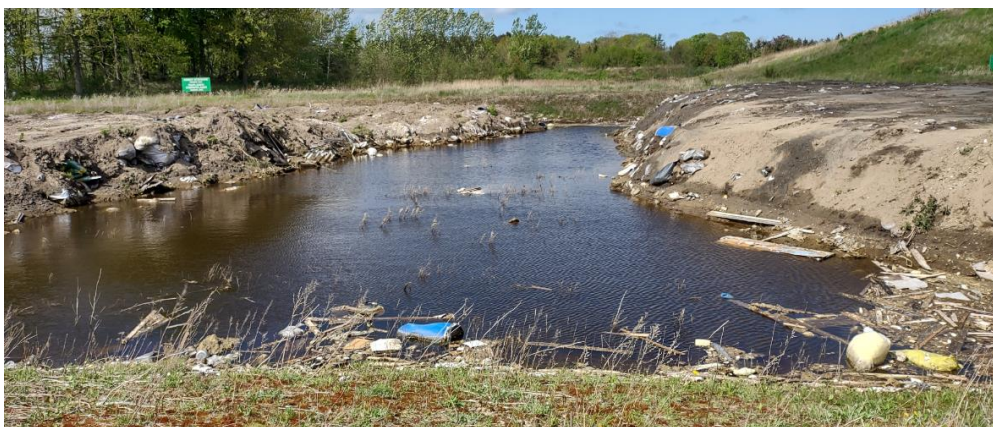
Der kunne konstateres betydelig opstuvning af perkolat ca. midt i den åbne del af deponiet, etape 2. AVV oplyser, at perkolat fra deponiet tilsættes flokkuleringsmiddel i buffertanken inden afledning til renseanlæg. Tilsætningen sker for at undgå aflejringer i trykledningen, som kræver rensning af ledningen. Anlægget er for nylig løbet tør for flokkuleringsmiddel og afledningen fra buffertanken er derfor stoppet. Dette har medført opstuvning af perkolat i deponiet. Forsyningen kører pt. perkolat væk fra pladsen med slamsuger til renseanlægget. AVV oplyste på tilsynet, at de har modtaget ny forsyning af flokkuleringsmiddel og at opstuvningen snarest bringes til ophør. AVV har den 21. juni 2021 oplyst, at opstuvningen er ophørt.

Miljøstyrelsen forudsætter, at opstuvning i selve deponeringsenheden fremadrettet forebygges enten ved at sikre tilstrækkelig flokkuleringsmiddel eller ved intensivering af perkolatbortkørslen til rensningsanlæg. Perkolatopstuvning inde på deponeringsenhedens membran er uønsket, pga. risiko for sammenblanding af affald og eller forurenende stoffer imellem de forskellige celler, uheldige sideeffekter i udvaskningen af forurenende stoffer (eksempelvis svovlbrintedannelse), og endelig vil forøget vandstand på membranen alt andet lige medføre øget udsivning af perkolat til omgivelserne, såfremt membran ikke er 100 % tæt.

Billede 10. Opstuvning af perkolat i deponiet.

Opdateret instruks for perkolathåndtering bedes sendt til Miljøstyrelsen senest den 1. september 2021.

2. AVV skal forebygge opstuvning af perkolat i deponiet, dvs. sikre tilstrækkelig beholdning af flokkuleringsmiddel og sikre tilstrækkelig bortkørsel af perkolat med slamsuger, hvis tryklodningen ikke er i funktion.

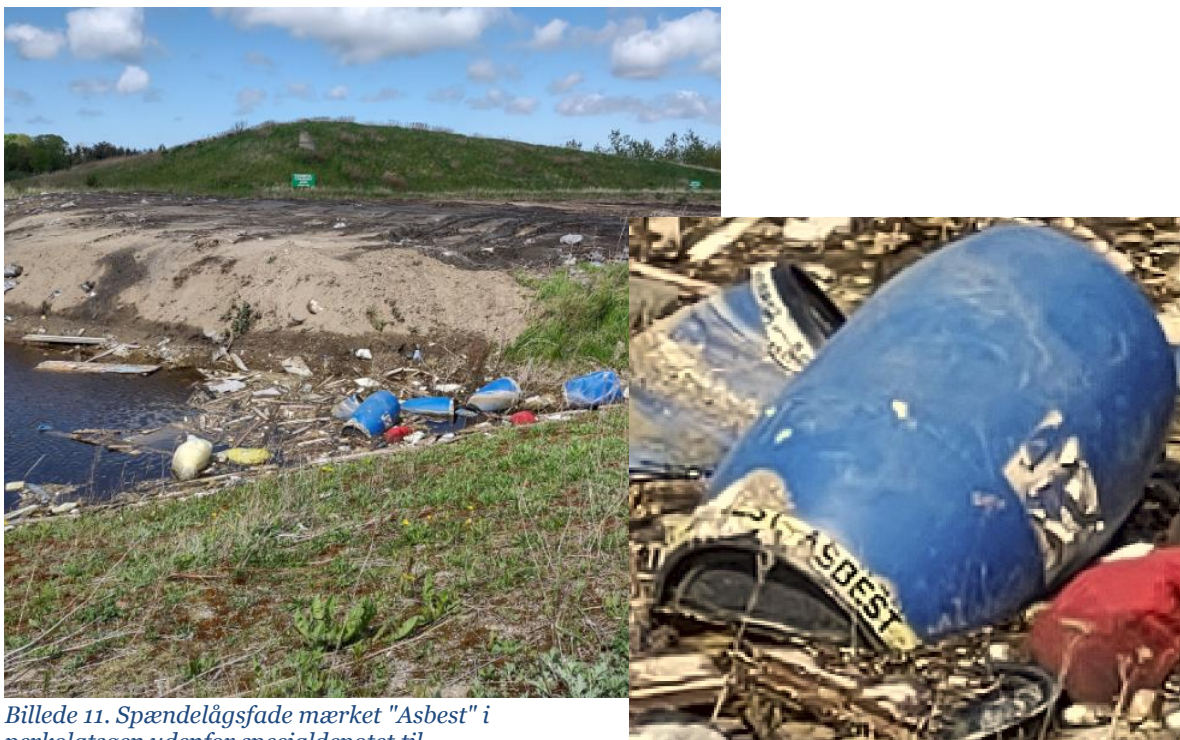
Billede 11. Spændelågsfæde mærket "Asbest" i perkolatsøen udenfor specialdepotet til asbestaffald.

Der lå spændelågsfæde mærket "Asbest" i søen uden for specialdepotet for asbestaffald. Virksomheden skal sikre, at affaldet flyttes tilbage til asbestdepotet. Virksomheden bedes senest den 10. juli 2021 sende fotodokumentation til Miljøstyrelsen for ophør af opstuvningen og fjernelse af asbestaffald.
