Tilsynsrapport til offentliggørelse

Tilsynsrapport

| Virksomhedens navn | Mellembassinet - depot for havnesediment København |
| Tilsynet omfattede | Tilsyn med belægning og spuns. Fokus på område til farligt oplag. |

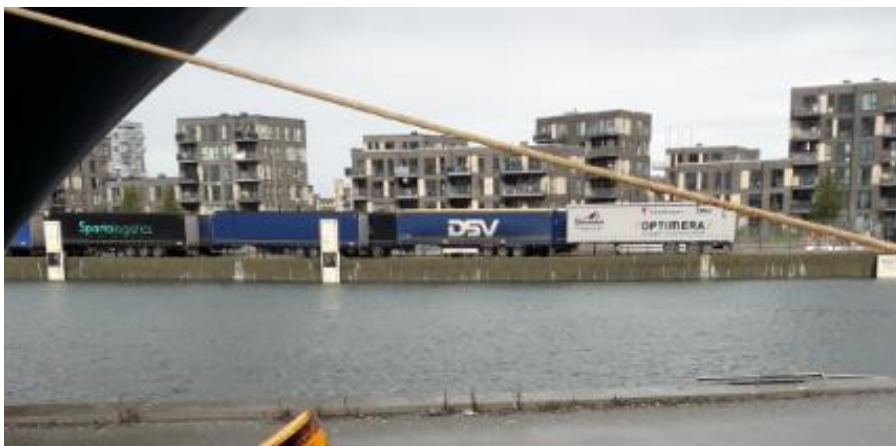
Det var ikke muligt at inspicere spunsvæggene under havniveau. Over havniveau var de beklædt med beton. Se foto herunder. Miljøstyrelsen vurderer, at Bolværkskommissionens årlige besigtigelser kombineret med dykkerundersøgelser hvert 6. år er tilstrækkelig kontrol.

Foto: Spunsen på område B (Nordre Leje) beklædt med beton.

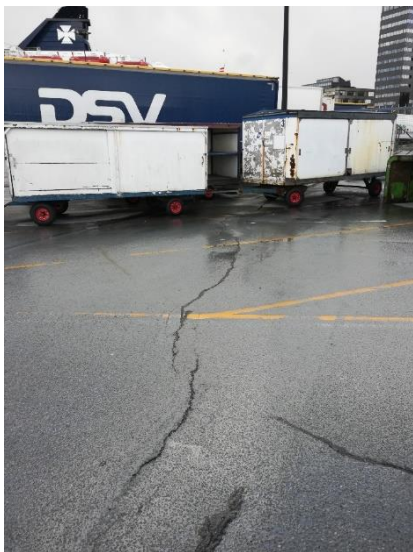
Området umiddelbart øst for kontrolbygningen havde flere revner og beskadiget belægning. Nogle af revnerne var tætnet med noget tjæremateriale (foto 4) og bl.a. omkring afløbsristen var der markeret for planlagt reparation (foto 5 og 6). Det blev oplyst, at der jævnlige er revner i området, da det var over et opsamlingsbassin (foto 3 og 4) og underlaget derfor arbejder meget. **Revner og belægning skal udbedres.**

3. Revne i belægning umiddelbart øst for kontrolbygning/over tank

Skal udbedres – Frist for fremsendelse af fotodokumentation den 17. dec. 2019.

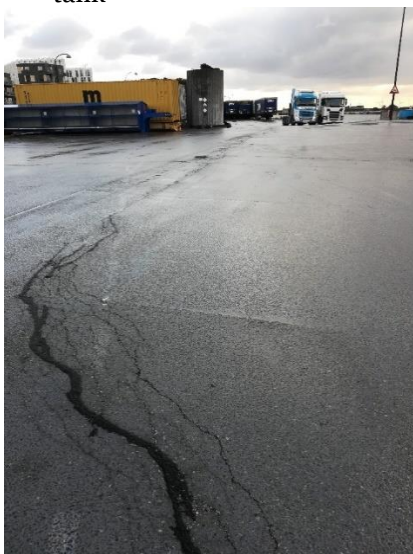
4. Revne i belægning umiddelbart øst for kontrolbygning/over tank

Øget opmærksomhed

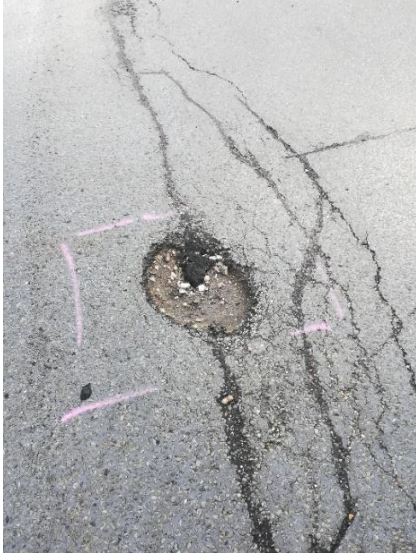
5. Lilla markering af planlagt reparation, umiddelbart øst for kontrolbygning

Skal udbedres – Frist for fremsendelse af fotodokumentation den 17. dec. 2019.

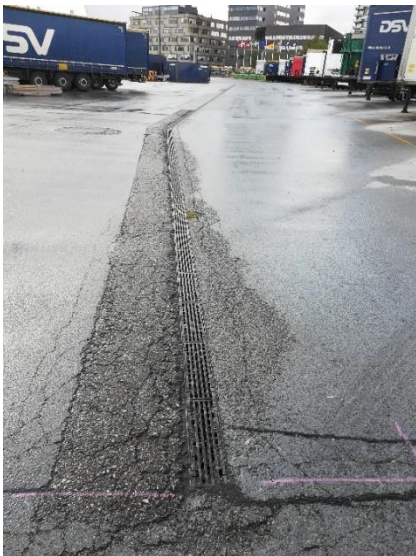
6. Lilla markering af planlagt reparation, Afløbsrist i område A

Skal udbedres – Frist for fremsendelse af fotodokumentation den 17. dec. 2019.

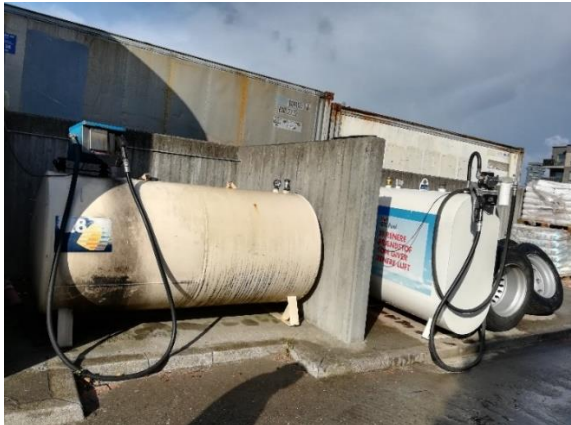
område A, det andet var kun ca. 3 måneder gammelt (foto 7). Miljøstyrelsen er ikke i besiddelse af oplysninger om tankene, mht. størrelse, type af olieprodukt, der opbevares, samt oplysninger om, hvorvidt krav til etablering og drift jf. olietankbekendtgørelsen er opfyldt. Miljøstyrelsen vurderer, at den nye tank er placeret så yderligt, at der er risiko for påkørsel (foto 7). Tankejer skal sikre tanken bedre.

7. Område til farligt oplag, stand alone tankanlæg, oprindelig tv. og ny th.

Der fremsendes en redegørelse jf. side 3, med oplysninger om

- ejerforhold for tanke og oplag
- tankene, mht. størrelse, type af olieprodukt/brændstof, der opbevares, samt oplysninger om, hvorvidt krav til etablering og drift jf. olietankbekendtgørelsen er opfyldt,
- afledning af spildevand og overfladevand fra området for farligt oplag herunder kopi af kloaktegning,
- oplysninger om olieudskiller (type og kapacitet i forhold til indhold i den gamle og den ny tank) samt tømningsaftale for olie-/benzinudskiller (som formodes tilkøbt her).

Frist den 17. dec. 2019.

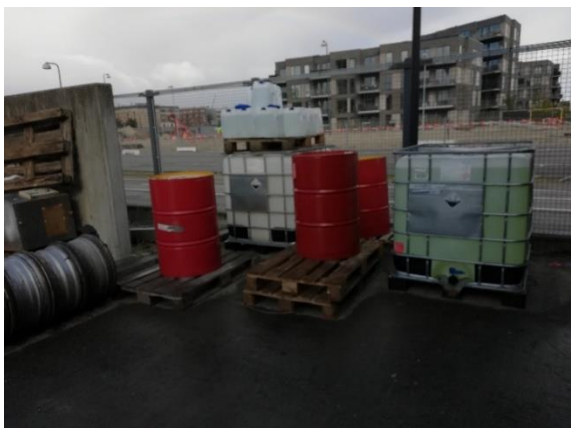
8. Område til farligt oplag, op mod nordligt hegn, nordøstligt hjørne af område A

Der fremsendes redegørelse jf. side 3, med oplysninger om

- hvilke typer og mængder af farligt oplag, der højest kan forekomme på området for farligt oplag – både forbrugsstoffer og affald.
- Hvis området også bruges til opbevaring af farligt affald, skal der også redegøres for håndtering og bortskaffelse.

Frist den 17. dec. 2019.

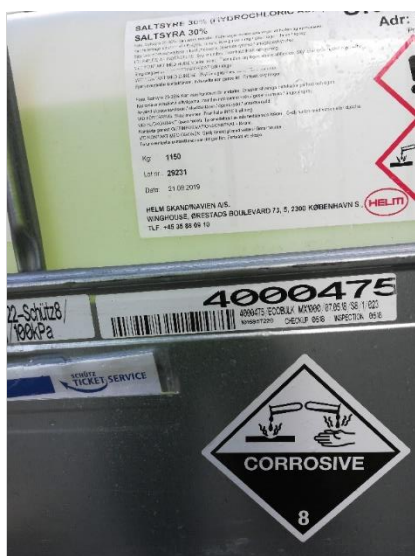
I området til farligt oplag, var desuden placeret to stk. 1 m³ palletanke med koncentreret syre (foto 9 og 10). Derudover stod der 3 olietønder (foto 7, 11 og 12). Området til farligt oplag var ikke overdækket. Der var fald mod kloakdæksel (foto 13).

9. Område til farligt oplag, palletank med konc saltsyre, HCl 30 %

Ditto

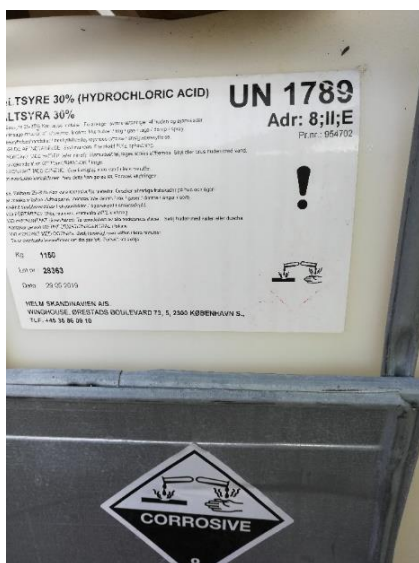
10. Område til farligt oplag, palletank med konc saltsyre, HCl 30 %

Ditto

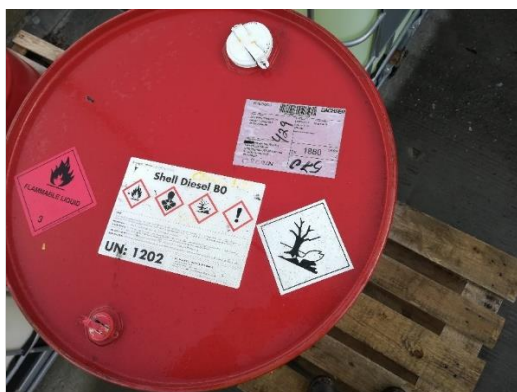
11. Område til farligt oplag, olietønde

Ditto

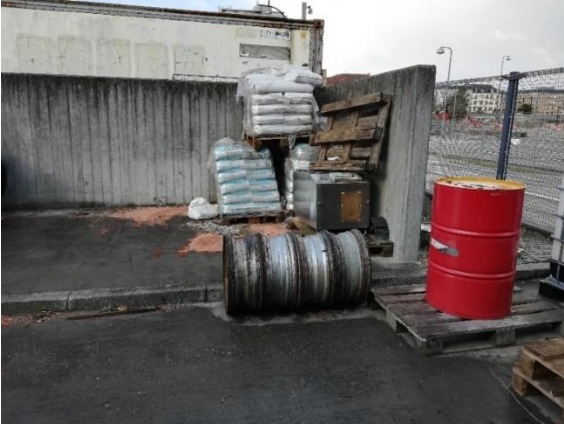
| <p>12. Område til farligt oplag</p> | <p>Ditto</p> |

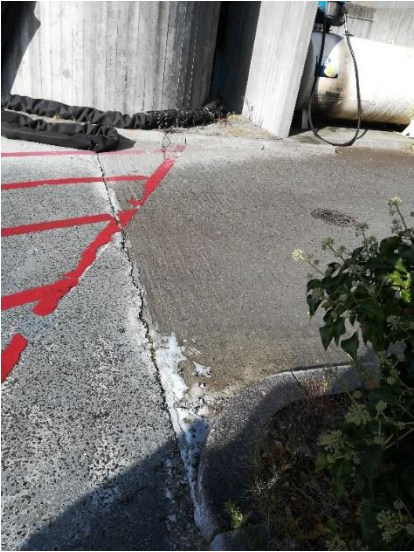
Der var en revne mellem belægningen på området til farligt oplag og belægningen på resten af området. **Denne revne skal udbedres** (foto 13).

| <p>13. Område til farligt oplag, indgang til området og afløbsrist på området. Nærmest ses ubefæstet bælte langs støjmur mellem område til farligt oplag (foto 7 – 12) og område til farligt gods (følgende foto)</p> | <p>Revne mellem området til farligt oplag og resten af området skal udbedres – Frist for fremsendelse af fotodokumentation den 17. dec. 2019.</p> |

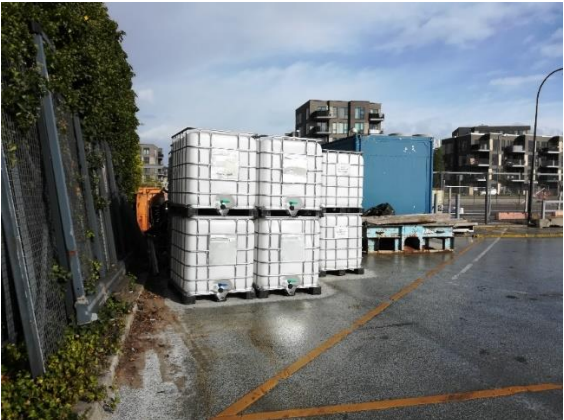
Støjturen var bevokset med vedben/efeu, som stod i et ”bed” rundt om støjturen. Belægning rundt om støjturen var derfor ikke tæt (foto 13 og 14). By og Havn oplyste, at det ligeledes var efter anvisning fra Københavns Kommune. Miljøstyrelsen tager dette til efterretning.

| <p>14. Område til farligt gods. Pallettanke til vand, var tomme. Støjmur med bevoksning.</p> | <p>Ubefæstet smalt område ved støjmur - tages til efterretning.</p> |

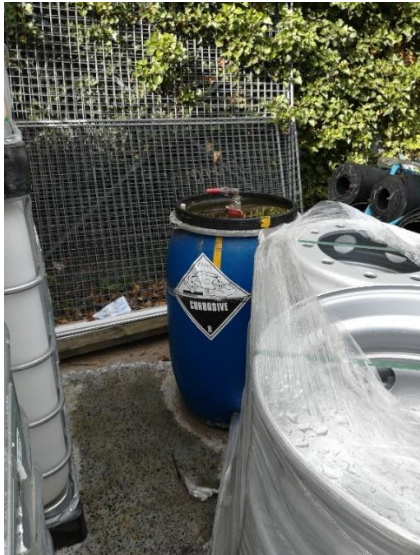
Der blev observeret et spændelågsfad, ca. 200 l, mærket med Klor (foto 15). **DFDS får den flyttet ind på pladsen for farligt oplag på den anden side af støjmuren.**

15. Spændelågsfad mærket med Klor på område til farligt gods, bag pallettanke til vand

Klor spændelågsfad skal flyttes til område for farligt oplag snarest, alternativt bortskaffes. Frist for fremsendelse af fotodokumentation, alternativt kvittering for bortskaffelse, den 17. dec. 2019.

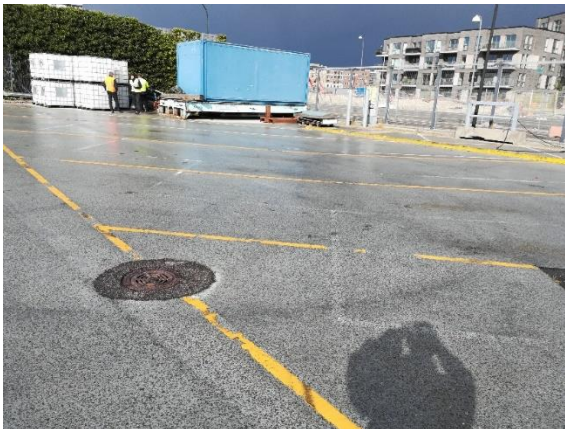
Miljøstyrelsen vurderede, at **belægning rundt om 3 kloakdæksler på området for farligt gods skal repareres** (foto 16 – 17 af to af dækslerne).

16. Område til farligt gods. Tomme parkeringsbåse, støjmur og tomme pallettanke til vand. Nærmest afløbsriste på området

Afløbsriste (3 stk.) i området til farligt gods skal udbedres - Frist for fremsendelse af fotodokumentation den 17. dec. 2019.

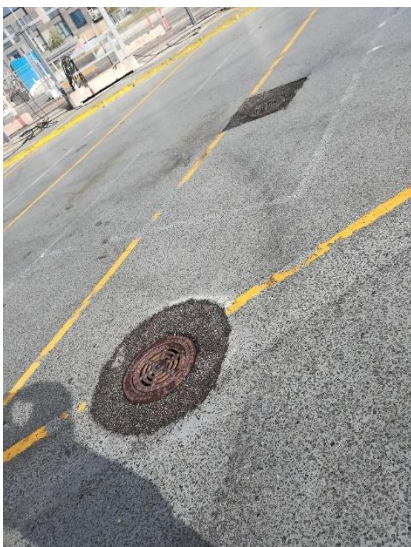
17. Område til farligt gods, afløbsriste på området

Ditto

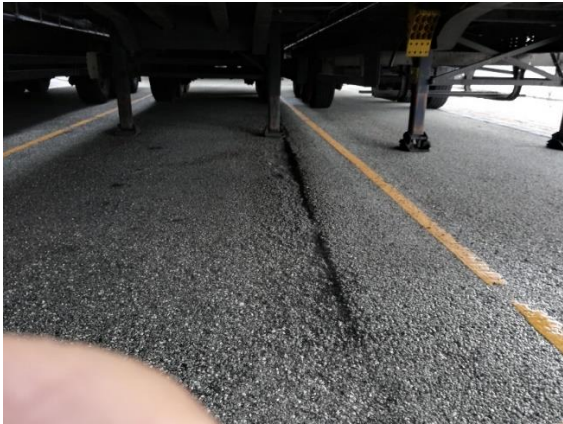
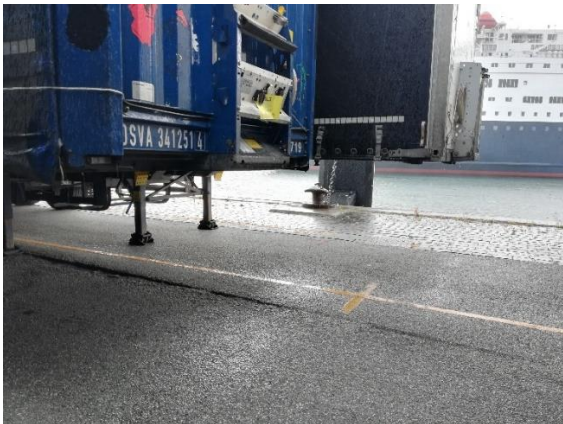
Der blev observeret længere revne langs asfalt-sammenføjning, under container-hængerne (foto 18). **Revnen skal udbedres.**

18. Nordre leje, revne ved asfaltsammenføjning

Skal udbedres – Frist for fremsendelse af fotodokumentation den 17. dec. 2019.

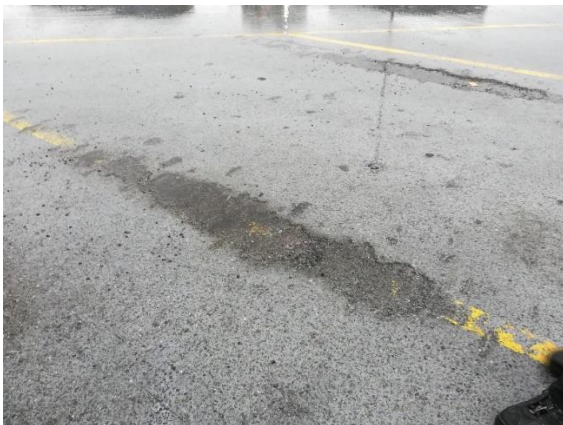
Østlige del af område A, ud mod kaj havde almindeligt slid. By og Havn oplyste, at det var på trods af, at belægningen her var af den mest slidstærke type (foto 19). Tidligere reparation af slidlag om kloak var noget slidt, men så ud til at være tæt langs kanten. Øget opmærksomhed vurderes tilstrækkeligt for begge forhold.

19. Område A, slid i belægning ud mod kaj

Øget opmærksomhed

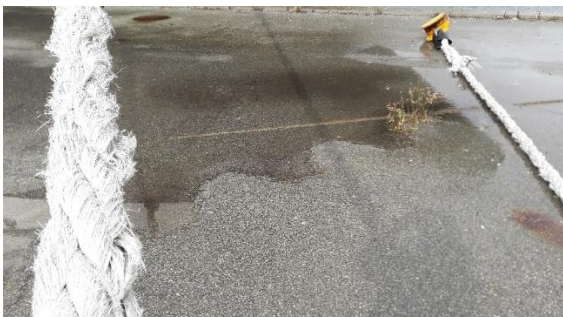
Vestre Leje fremstod generelt velholdt. Yderst var asfalten revnet langs spunsen fra tidligere runde konstruktioner, og der groede planter i revnen (foto 20). Da de tidligere runde konstruktioner ikke er en del af deponiet (se evt. oversigtskort side 1), betragtes revnen som deponigrænsen. Miljøstyrelsen anbefaler øget opmærksomhed på, om revnen skal repareres indenfor overskuelig fremtid.

20. Vestre leje, revne med planter og spunsmønstre i belægning

Øget opmærksomhed
