Tilsynsrapport til offentliggørelse

Virksomheder
J.nr. 2019 - 1899
Ref. SAGAR/MAIBR
Dato: 4. juli 2022

| Virksomhedens navn | A/S Affaldsdeponi af 1/8-1990 |
| Virksomhedstype | 5.4 Deponeringsanlæg >10 t/dag eller kap. >25.000 t |

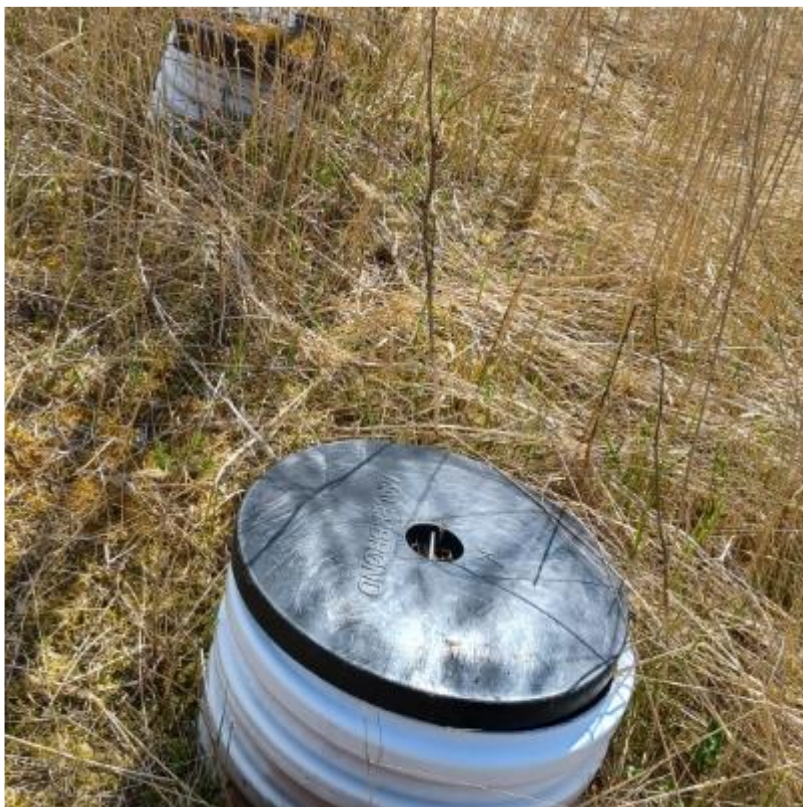
Inde på deponiet blev en observeret en dyb brønd. Det blev oplyst, at det er en brønd, der er etableret på kanten af skrænten ind mod Stengårdens Losseplads og går ned til bunden af depotet (ved bunden af etape 2.2A). Det blev forklaret, at brøndens formål var at have en afværgemulighed/mulighed for bortpumpning af vand ved eventuelt højt vandtryk fra Stengårdens Losseplads på membranen af hhv. ler og bentonit på den flade skråning hen

mod Stengårdens losseplads. Det blev samtidig oplyst, at der ikke har været behov for denne pumpning i brønden. Brønden er løbende ført op til terrænkote efterhånden som deponiet er hhv. fyldt op og slutaftdækket. Der er tale om en meget dyb brønd. Brønden var ved tilsynet overdækket men ikke aflåst. Det blev aftalt, at dette ville blive udbedret.

Forrest dyb brønd, etableret ved skrænten til Stengården da etaperne 2.2A og 2.2B blev etableret. Bagerst resterende plastrør til kontrol af retableringslag, fra perioden, hvor der blev retableret på området. Øvrige plastrør er fjernet fra deponiet.

- Brønden inde på deponiet aflåses og resterende plastrør fjernes
- Der følges op mht aflåsning af porte til deponiets område fra Roskildevej

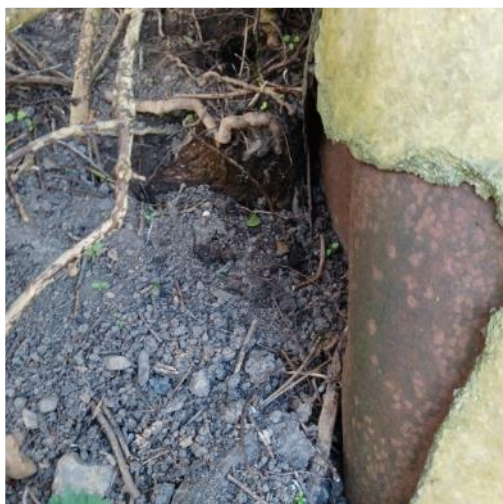
Ved besigtigelse af tankene blev det konstateret, at glasfibernappen på tank 1 flere steder var brudt både på forsiden i jordniveau og på bagsiden af tanken midt på endepladen. På bagsiden fremstod det synlige område under glasfibernappen tydeligt rustpåvirket, og flager kunne løsnes fra tanken. Det blev fra deponiets side vurderet, at der fortsat er tilstrækkelig godstykkelse til at tanken forbliver tæt en årrække fremad. Det blev samtidig oplyst, at det forventeligt vil koste ca. 1/2 mio. kr. at skifte tankene.

Tank 1 forsiden i jordniveau. Glasfibernappen er brudt.

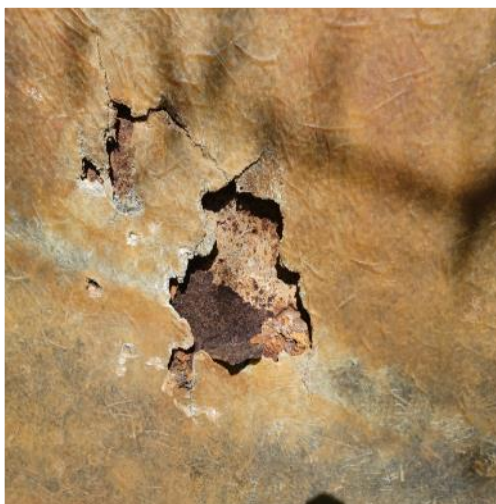
Tank 1 bagside. Glasfiber kappe brudt og flager af rust på endepladen

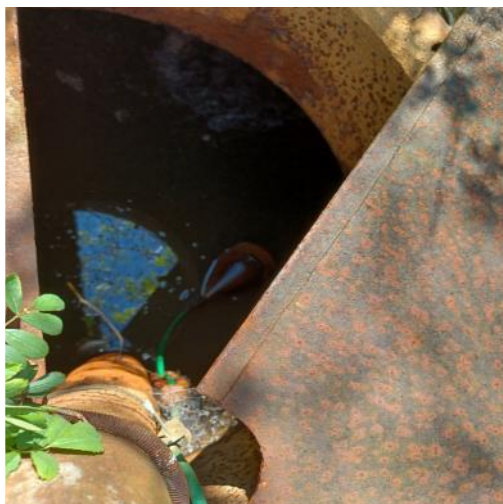
perkolattanken er fyldt. Perkolat tankene var næsten fyldt ved tilsyn, og perkolatpumpen kørte fortsat.

Tank 1 åbning i toppen ved tankens forsiden. Tanken næsten fyldt

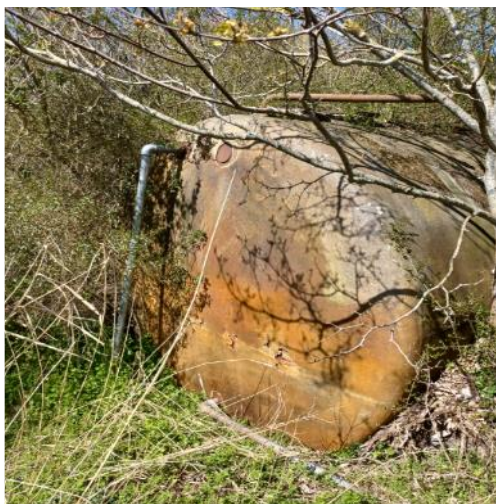
Tank 1 hele bagsiden. Rørforbindelse til tank 2 og tilløbs/tilbageløbsrør t fra/til perkolatpumpebrønden
