Tilsynsrapport til offentliggørelse

Tilsynsrapport

Virksomhedens navn	H.J. HANSEN RECYCLING A/S
Virksomhedens adresse	Havnegade 110, 5000 Odense C
CVR nummer	24336212
Virksomhedstype	5.3b(iv) Bortskaf/nyttig Ikke-farligt >75 t/dg, shreddere
Tidspunkt for tilsynet	6. juni 2023 kl. 9
Baggrunden for tilsynet	Prioriteret tilsyn
Varsling af tilsynet	Tilsynet er varslet skriftligt d. 30. maj 2023.
Deltagere fra virksomheden	Kim Schroll Nielsen, Lars Haunstrup og Julie Falsund Andersen
Øvrige deltagere	-
Tilsynet udført af	Sanne Gärtner, Tina Klarskov Olesen, Annemette Ellefsen
Tilsynet omfattede	Fysisk gennemgang af udvalgte områder på virksomheden. Opfølgning på overholdelse af diverse, herunder bl.a. oplag (årsrapport) og tilbagemeldinger på handlepunkter. Kort status på igangværende jordforureningssager.
Materiale udleveret	-

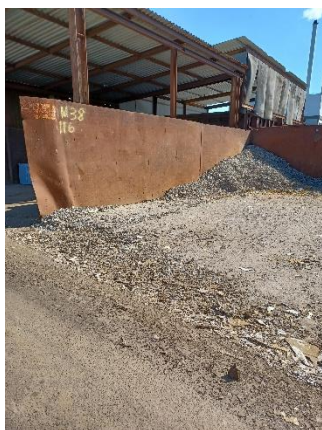
På tilsynet observerede Miljøstyrelsen, at overgangen mellem beton og asfalt ved flere oplagsbåse var slidt og nogle steder manglede helt. Kanten af båsen er flere steder indrettet som en rende til opsamling af regnvand. Der blev observeret render, hvor vandet ikke blev ledt væk. Sandsynligvis fordi afløbet er stoppet. Miljøstyrelsen vurderer, at manglende belægning samt opstuvning af forurenede regnvand potentielt kan udgøre en risiko for jordforurening. Det indskræpes at disse forhold udbedres – indskærpelse fremsendes særskilt.

Belægning slidt mellem bås og køreareal.

1. Indskærpelse vedr. udbedring af overgang mellem båse og kørearealer
2. Indskærpelse vedr. affald undenfor dertil indrettede båse/områder
3. Indskærpelse vedr. mulighed for opsamling af spild fra spildolietank ved køleskabshredder
4. Fremsendelse af redegørelse vedr. spild fra spildolietank ved køleskabshredder
5. Fremsendelse af redegørelse vedr. miljøpåvirkning af oplag fra 1. shreddning fra køleskabshredder. Redegørelsen skal indeholde beskrivelse af, hvordan det sikres, at skummet ikke forurener (fx afgangning, udvaskning, materialeflugt)
6. Fremsendelse af plan for udbedring af støjvæg
7. Fremsendelse af revideret grundlag for sikkerhedsstillelsen

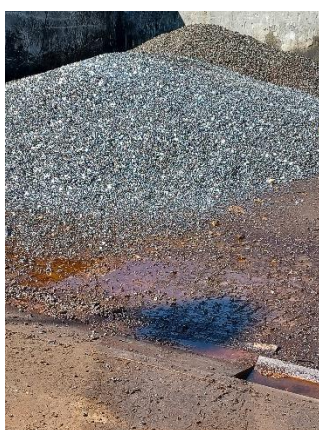
Tilstoppet rende.

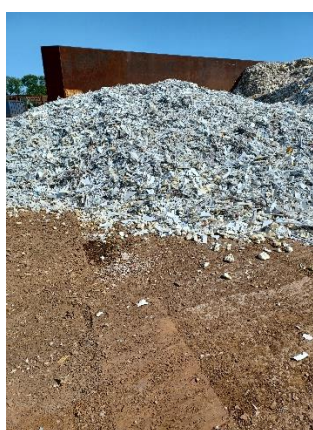
Affald uden for bås.

Der blev ligeledes observeret affald uden for båsene – både ud på køreareal og på ubefæstet areal bag båsene og på den østlige side af kajen. Det er problematisk, da affaldet kan blive kørt ned i jorden eller der er længerevarende oplag på ubefæstet areal. Det indskræpes at affald skal holdes inden for de dertil indrettede bås/områder – indskræpelse fremsendes særskilt.

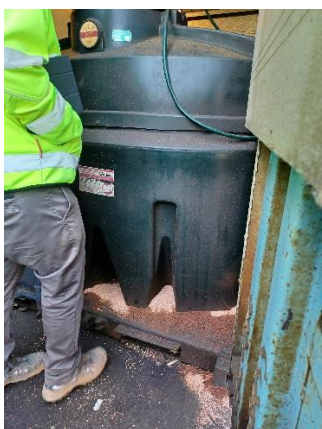
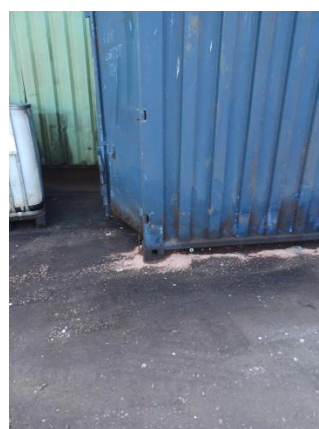
Der har i april 2023 været et spild i/ved container med spildolietank fra kølemøbler. Tanken var løbet over, fordi overfyldningsalarmen var i stykker. Olie er suget op og personalet kontrollerer nu tank-niveauet to gange om dagen. Containeren har ikke opsamlingskapacitet til hele tankens volumen. Det indskræpes, at tanken skal placeres, så volumen af hele tanken kan opsamles – indskræpelsen fremsendes særskilt. Virksomheden skal desuden fremsende en redegørelse for årsag til spildet, spildets omfang, oprydning (inkl. bortskaffelse af opsugningsmateriale) samt forebyggende foranstaltninger, så det ikke sker igen.

Spildolietank ved køleskabshredder, hvor der har være spild.

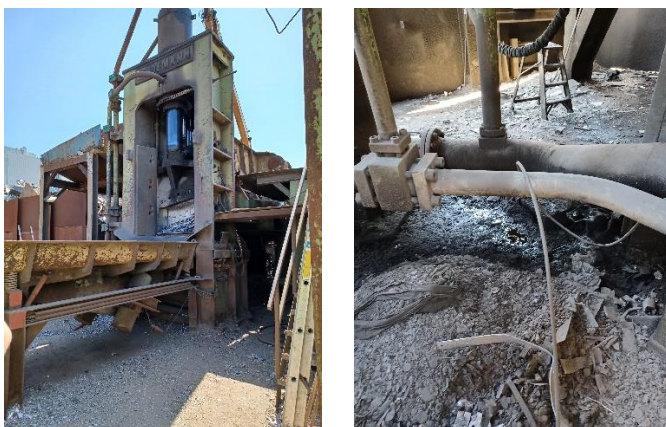
Saksen og jordforurening herved blev besigtiget. Der står en tank til hydraulikolie på 10.000 liter i pumpehus samt en palletank under saksen. Der var et mindre oliespild under saksen, som skal suges op. Belægningen er jf. virksomheden lavet inden maskinen blev sat op. Svar på påbud om yderligere undersøgelser ved saksen er endnu ikke indsendt til Miljøstyrelsen. Fristen var ulitmo marts 2023.

Saks samt spild af hydraulikolie under.

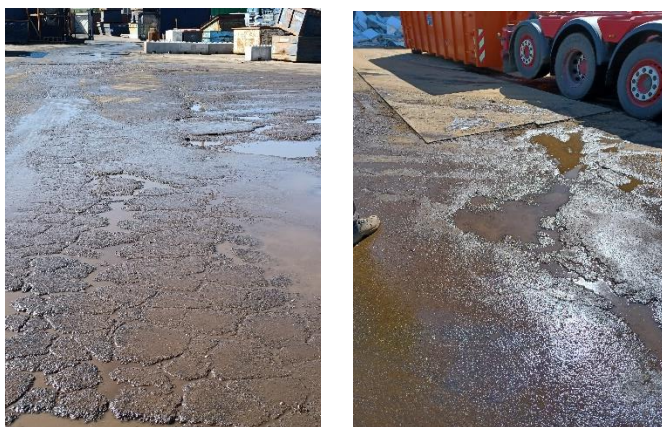
Der er særligt slid i sving på vejen pga. tung trafik samt ved aflæsning foran køleskabs-shredderen. Ifølge produktionsdirektør var der bestilt reparation af belægning i svinget på vejen for enden af kanalen. Desuden blev det oplyst, at belægning ved aflæsning af køleskabe under udlagte jernplader var ok. Der var enighed om, at arbejdsområdet ved denne aktivitet er større end udlægget af jernplader. Belægningen rundt om er i meget dårlig stand og skal repareres på et areal svarende til lastbil + container og plader lægges efterfølgende på for holdbarhed. I metalgården var der et hul i belægningen ca. midt på pladsen. I hjørnet ved spånhal blev der også observeret et hul i belægning, hvor der stod vand.

Eksempel på belægning – billede af areal ved metalhal samt køleskabsshredder.

Der er p.t. gang i belægningsarbejde på et større område på pladsen med formaterialer. Belægningsområdet med hårde hvidevarer bliver også repareret ved dette belægningsarbejde henover sommeren 2023. Betonen hakkes op og armeringen klippes af. Der lægges ny armering ned, inden der støbes igen.

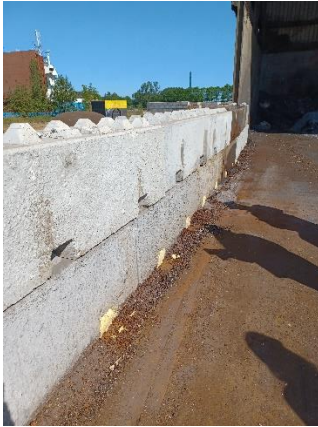
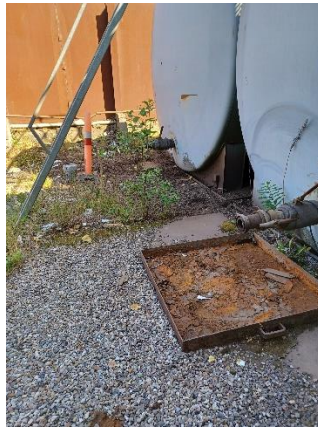
Spånoliehal: Hullerne i de klodser, der er placeret i forlængelse af gavlen var skummet op (påtalte ved sidste tilsyn). Det er stadig en midlertidig løsning. Det blev oplyst, at klodserne ville blive udskiftet med helstøbte klodser.

Spånolietanke: Der manglede en spildbakke ved den ene tank. Det blev oplyst, at der sættes en bakke, når tanken tømmes. 70 % af indholdet i tankene er vand, fordi hallen er så høj, at regnvandet slår ind. Virksomheden modtager ikke ret mange spåner mere. Måske kan der findes en bedre løsning på oplag.

Klodser ved spånoliehal samt spånolietanke.
