Tilsynsrapport til offentliggørelse

Virksomheder
J.nr. 2019 - 1762
Ref. Pehap
Dato: 24.05.2023

Virksomhedens navn	Svendborg Kraftvarme P/S
Virksomhedens adresse	Bodøvej 15, 5700 Svendborg
CVR nummer	33054521
Virksomhedstype	5.2a Bortskaf/nyttig Ufarligt >3 tons/time, forbrænding
Tidspunkt for tilsynet	09:00 – 13:30 11. maj 2023
Baggrunden for tilsynet	Basistilsyn, anmeldt tilsyn Kampagnetilsyn - brandslukningsskum
Varsling af tilsynet	Formelt varslet 08-05-23 (aftalt skriftligt 13-04-23)
Deltagere fra virksomheden	Majbritt Hoppe (driftschef) Bo Algrensen (driftsleder) Eva Finlander (driftsleder) Brian Lindegaard (driftsleder)
Øvrige deltagere	Rikke Lemberg (COWI)
Tilsynet udført af	Peter H. Pedersen Preben Christophersen
Tilsynet omfattede	Gennemgang af vilkår i miljøgodkendelsen. Håndtering af klinisk risikoaffald Oplag af kemikalier og restprodukter Krav i forbindelse med nedlukning
Materiale udleveret	Kopi af udskrif fra miljøprogram.

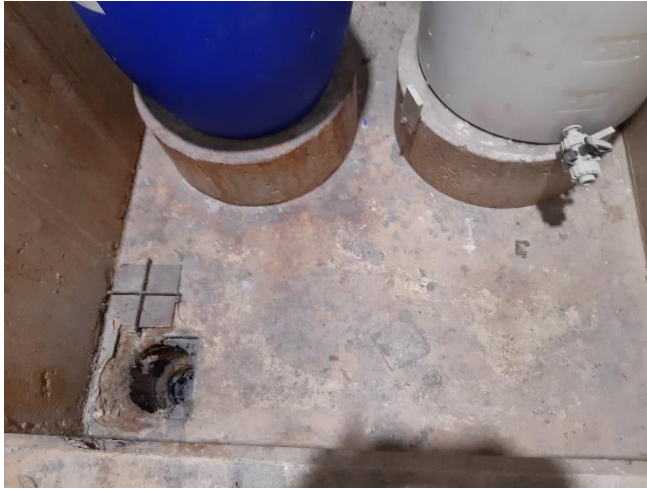
Flere indendørs oplagspladser til opbevaring af kemikalier var forsynet med afløb. Dette er ikke i overensstemmelse med vilkår 55 i virksomhedens revurderede miljøgodkendelse af 2006:

Virksomheden oplyste, at alle afløb ved oplag af kemikalier, råvarer og affald er del af et internt system, som løber til spildevandstank på terrændæk. herfra tilføres eventuel spild kontrolleret ført tilbage til spildevandsrensningssystemet. Eventuelt spild af kemikalier (der benyttes i røggasrensning og spildevandsrensning) eller spild af affaldsprodukter fra røgrensningen og kemikalier vil dermed opsamles og tilbageføres i rensningsprocessen.

Foto 1: Afløb i oplagsplads til kemikalier. Afløbet fører til spildevandstank.

Selvom afløb fra opbevaringspladser udelukkende løber til et internt system, kan det ikke afvises, at der kan være utætheder i rørføringerne under gulv.

Derfor indskærpes det at oplag af og områder for håndtering af råvarer og kemikalier, affald, slagger, spildevand samt tom emballage skal leve op til kravene i vilkår 55 i den revurderede miljøgodkendelse af 2006.

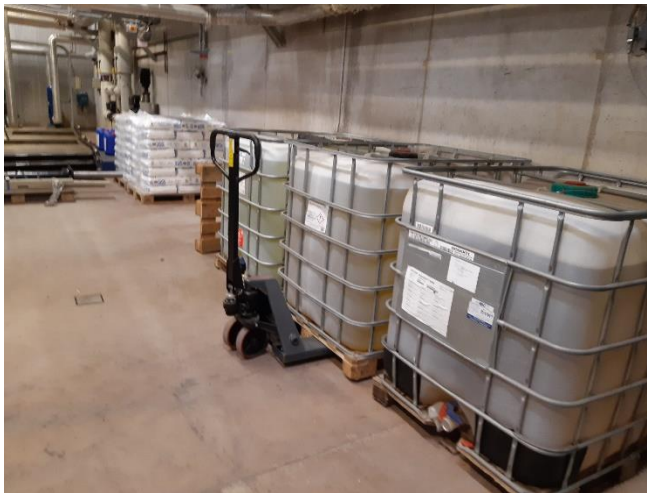
Foto 2: Opbevaring af kemikalier i pallettanke. På fotoet ses også gulvafløb.

Miljøstyrelsen vurderer som sagt, at denne opbevaring ikke lever op til kravene i vilkår 55. Dette begrundes i afsnittet "Opsummering" sidst i tilsynsrapporten.

Virksomhedens oplag af kemikalier lever ikke op til vilkår 55 i miljøgodkendelsen.

Der er enkelte afløb i kælderen, som går direkte til offentlig spildevandsrensning. De palletanke som stod placeret nær disse afløb (foto 2) er efterfølgende blevet flyttet til 3. dæk.

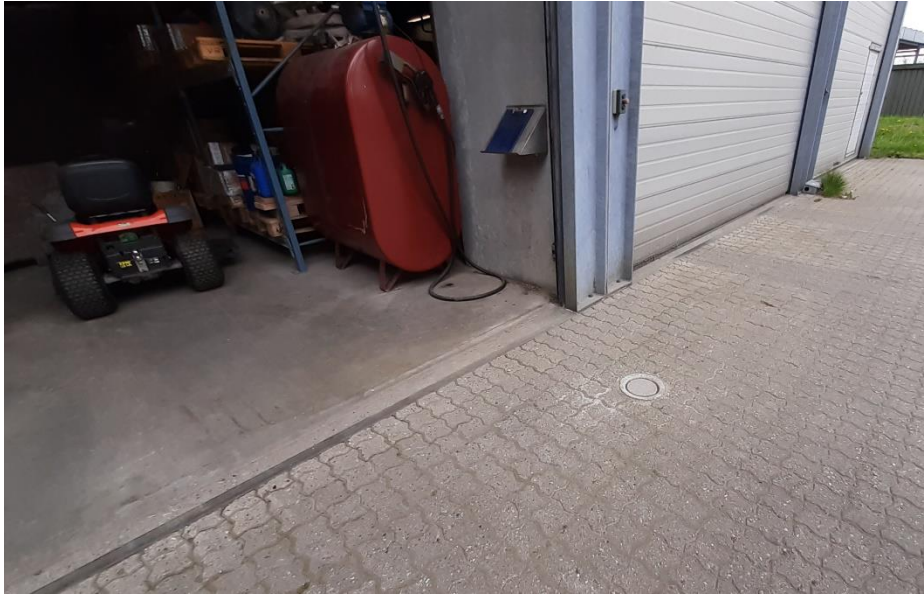
Påfyldningspladsen ved virksomhedens dieselolietank blev inspiceret og konstateret i pæn vedligeholdsmæssig stand. Påfyldningspladsen er udført i SF-sten.

Foto 3. Belægning ved virksomhedens dieselolietank. Boring fra BTR ses i forgrunden

I BTR'en er der udført jordprøve ved påfyldningspladsen i form af en filtersat boring. Her er der fundet et mindre forhøjet niveau af kulbrinter på 110 mg/kg ts i det øverste jordlag.

Miljøstyrelsen vil tage stilling til, om der skal følges op på dette forhold.

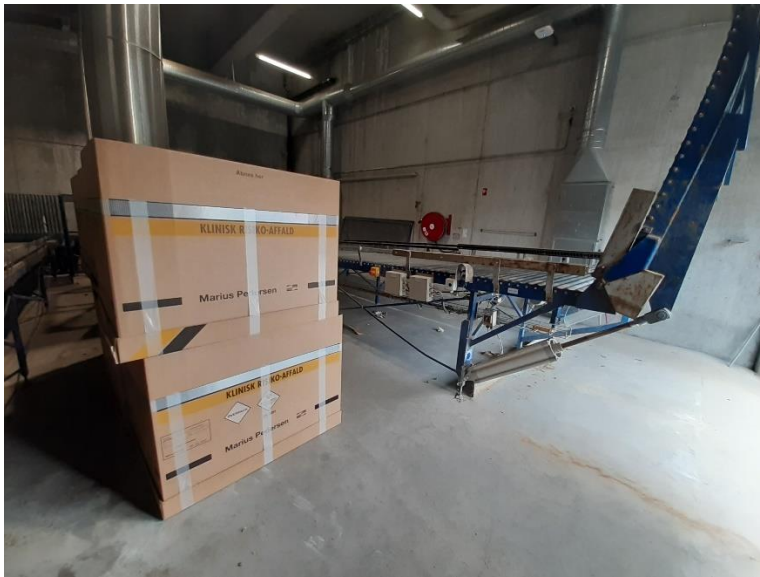
Vilkår 57 i den revurderede miljøgodkendelse af 2006 stiller krav om, at klinisk risikoaffald skal modtages separat fra andet affald. Virksomheden modtager klinisk risikoaffald igennem port, som er placeret i god afstand til den øvrige affaldsmodtagelse. Det kliniske risikoaffald bliver leveret i særskilte beholdere, som placeres direkte på transportbånd i modtagehallen. Transportbåndet fører beholderne med klinisk risikoaffald direkte til indfyring. Miljøstyrelsen vurderer, at vilkår 57 er overholdt.

Foto 4: Modtagehal med transportbånd til automatisk håndtering og indfyring af klinisk risikoaffald.

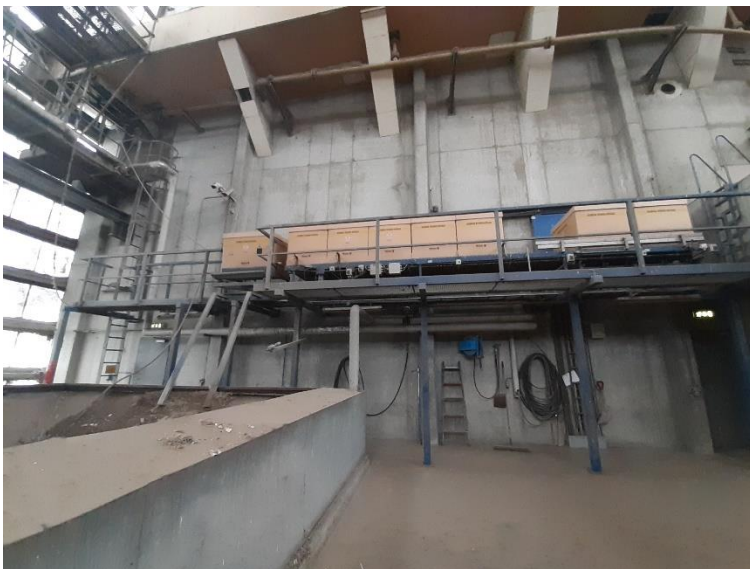
Foto 5. Transportbåndet leverer klinisk risikoaffald til indfyring.

Virksomheden oplyste, at man tidligere på anlægget havde oplevet, at kasser med klinisk risikoaffald under særligt belastede omstændigheder kunne glide af transportbåndet, hvorefter det var nødvendigt at håndtere kasserne manuelt. Virksomheden har opsat støtteplader de steder på transportbåndet, hvor der kunne være risiko for dette, og oplever ikke længere at kasser kan skride ud. Miljøstyrelsen vurderer, at vilkår 27 dermed er overholdt.

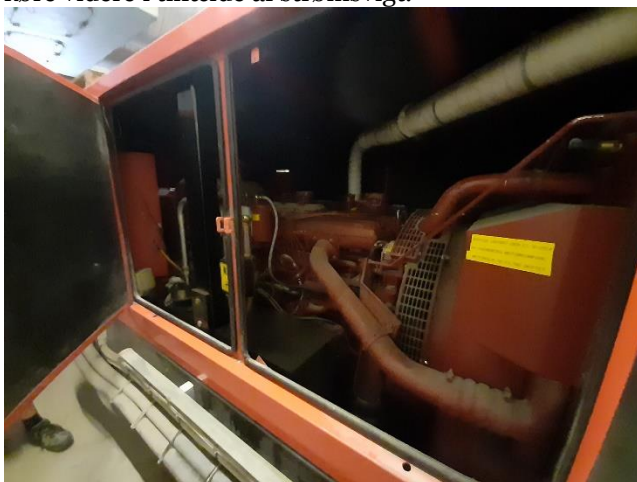
Virksomhedens nødstrømsanlæg blev inspiceret. Virksomheden oplyste, at nødstrømsanlægget har kapacitet til at sikre en nedlukning af forbrændingsanlægget. Virksomheden oplyste, at anlægget, udover selve det dieseldrevede nødstrømsanlæg, er forsynet med et batteridrevet anlæg (UPS-anlæg) som sikre at anlæggets SRO-anlæg kan køre videre i tilfælde af strømsvigt.

Foto 6: Dieseldrevet nødstrømsanlæg med egen olietank.

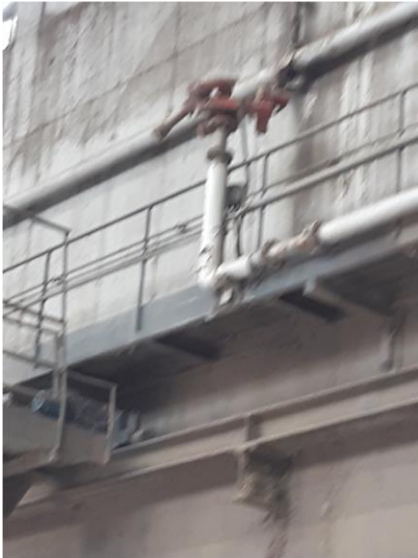
Foto 7. Brandslukningskanon i affaldssiloen. Kanonen er fjernstyret og kan skyde rent vand eller brandslukningsskum

Virksomheden oplyste, at de har kontaktet leverandøren af brandslukningsskum med henblik på at undersøge, om brandslukningsskummet indeholder PFAS. Leverandøren har oplyst, at skummet ikke indeholder PFAS.

Miljøstyrelsen vurderer på baggrund af disse oplysninger, at risikoen for, at virksomhedens brandslukningsanlæg har givet anledning til en forurening af jord eller grundvand med PFAS, er meget lille.
