Tilsynsrapport til offentliggørelse

Virksomheder
J.nr. MST-1272-01975
Ref. LOBMA/inlth
Dato: 2-11-2018

Virksomhedens navn	Randers Affaldsterminal
Virksomhedens adresse	Romalt Boulevard 64, 8960 Randers SØ
CVR nummer	29189668
Virksomhedstype	5.4 Deponeringsanlæg >10 t/dag eller kap. >25.000 t
Tidspunkt for tilsynet	11. sep. 2018
Baggrunden for tilsynet	Basistilsyn og kampagnetilsyn med grundvandsboringer samt test af brug af droner i forbindelse med fysiske tilsyn
Varsling af tilsynet	27-02-2018
Deltagere fra virksomheden	Søren Kristiansen (miljøkoordinator), Allan Asp Poulsen (driftsleder), Nils Tougaard (teamleder), Knud Birk(anlægskoordinator), Camilla Ytrup Nørlem (praktikant)
Tilsynet udført af	Louise Bjerregaard Madsen
Tilsynet omfattede	Kontrol med grundvandsboringer, oplag, modtagerkontrol på deponiet, belægninger, status for drift af recirkulationsanlæg
Materiale udleveret	Oversigtskort med placering af olieudskillere blev udleveret på selve tilsynet.

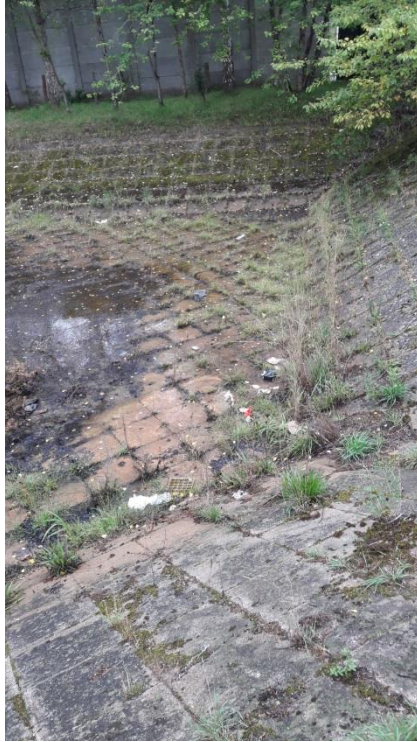
Figur 1 Perkolatbassinet. Bassinet er udført med fliser med en membran nedenunder. Der var ikke vand i bassinet under tilsynet.

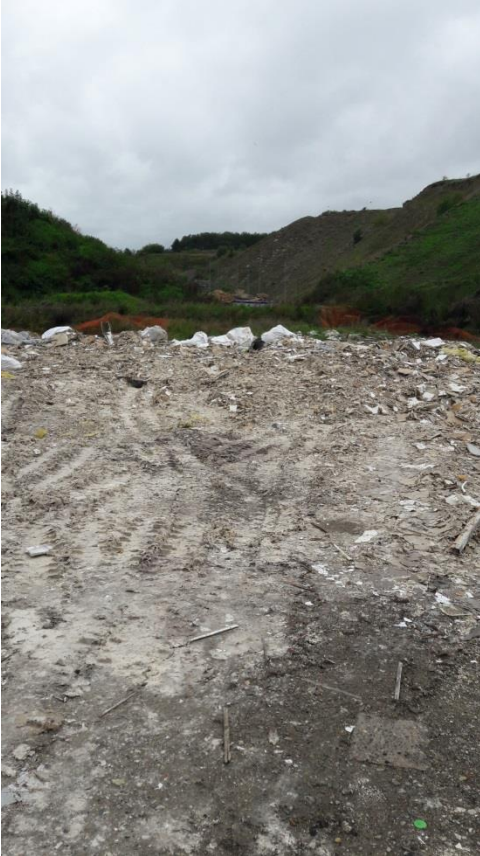
Figur 2 PCB-cellen. Markeringsnettet, som føres op langs siden af PCB-cellen kan skimtes i baggrunden.

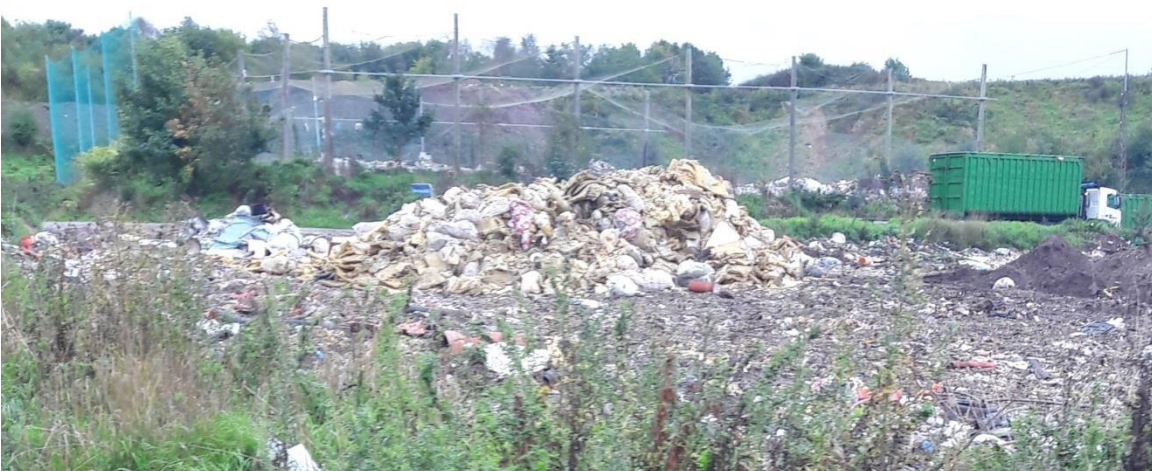
Figur 3 Læs med primært isoleringsmateriale afleveret til deponering på enheden for blandet affald. I baggrunden ses indhegningen af oplagspladsen til stort og småt brændbart.

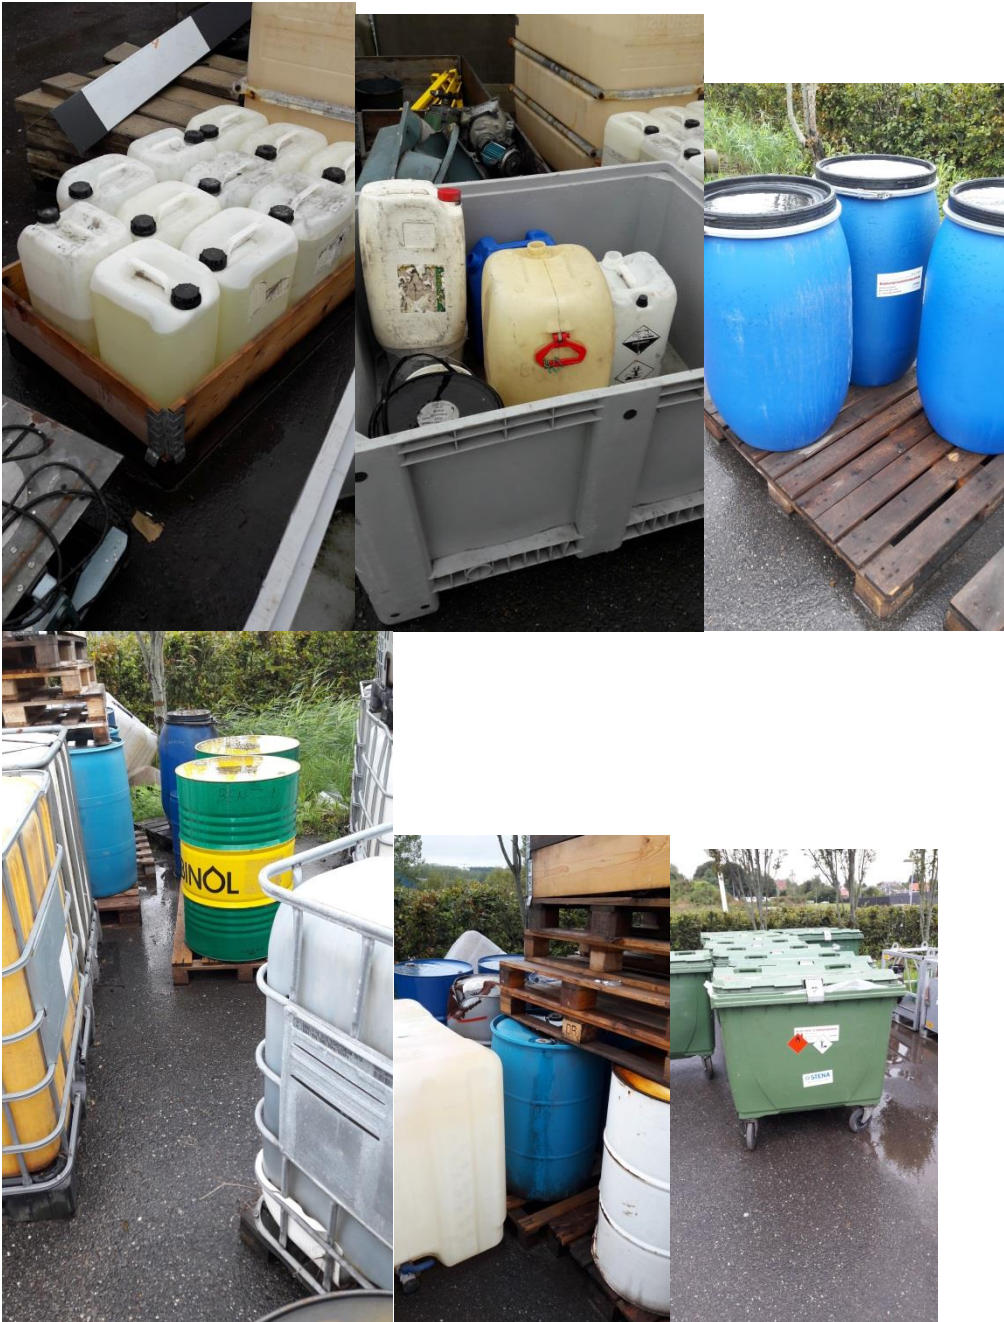
Figur 8 Udendørs oplag af farligt affald, og affald der afventer klassificering af Stena Miljø. Der er tromler med benzin, spildolie, og diesel, dunke med uspecificeret indhold, tromler mærket med "miljøfarligt husholdningsaffald", affaldscontainere mærket med "farvning og malingsemballage".

Der var et større udendørs oplag af farligt affald, som dels stod til afhentning af Stena Miljø (blå tønder og grønne skraldespande). Men også dunke med uspecificeret indhold, som afventede Stena Miljø analyse af indholdet i forhold til videre håndtering.

Miljøstyrelsen vurderer, at vilkår R1-4, R1-7 og R1-10 ikke er overholdt, da oplaget står udendørs på en asfaltbelægning med afløb til kloak. Arealet er ikke overdækket eller har opkant. Oplagsarealet har heller ikke 2 % fald mod en opsamlingssump eller tank jf. håndhævelse i brev med indskærper.

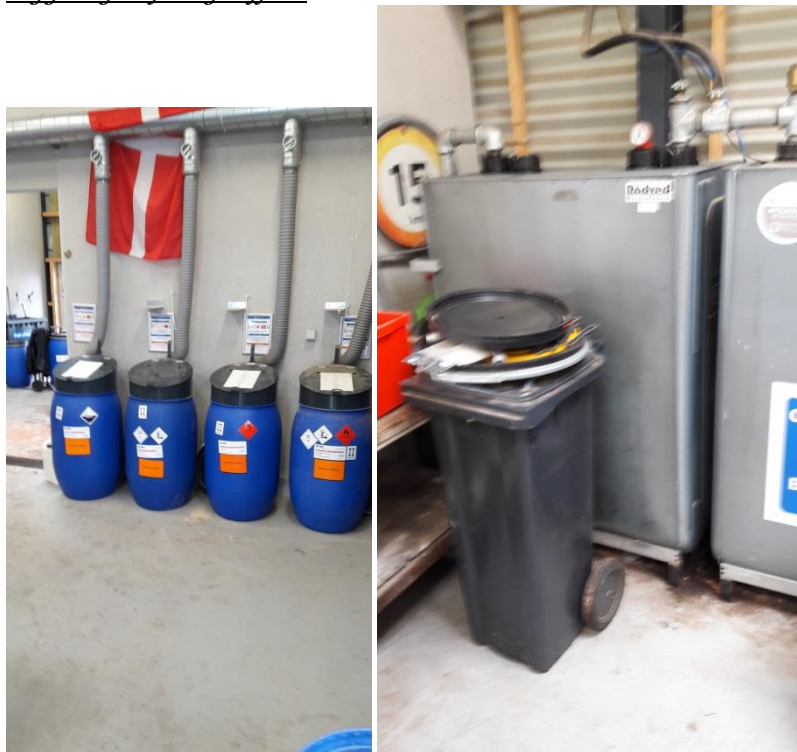
Figur 9 beholdere til forskellige fraktioner af farligt affald i bygningen til farligt affald. Der er udsug fra den enkelte beholder. Afkastet er ført over tagryg. Til højre er billede af tanke til spildolie.

Spildeolie hældes i en spildoliebar, hvorfra det pumpes til spildolietankene fra 2015, som står i rummet ved siden af, hvor der er betonbelægning. Der er også betonbelægning og afløb til olieudskiller på arealet, hvor der er spildoliebar. Hvorvidt der er afspærringsventil på afløbet blev ikke undersøgt på tilsynet.

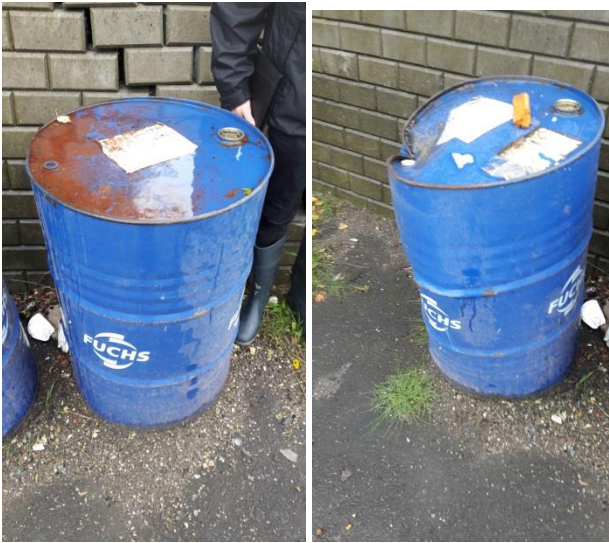
Figur 14 Ved omlasten til restaffald stod der udenfor 2 tromler med ukendt indhold.

Ved omlasteren til restaffald stod der udenfor 2 tromler med ukendt indhold.

I Randers Affaldsterminal er der vilkår for håndtering af olie og kemikalier og lignende, hvis det er farligt affald jf. vilkår R1-1 til R1-11. Det blev aftalt på tilsynet, at tromlerne blev fjernet umiddelbart efter tilsynet.

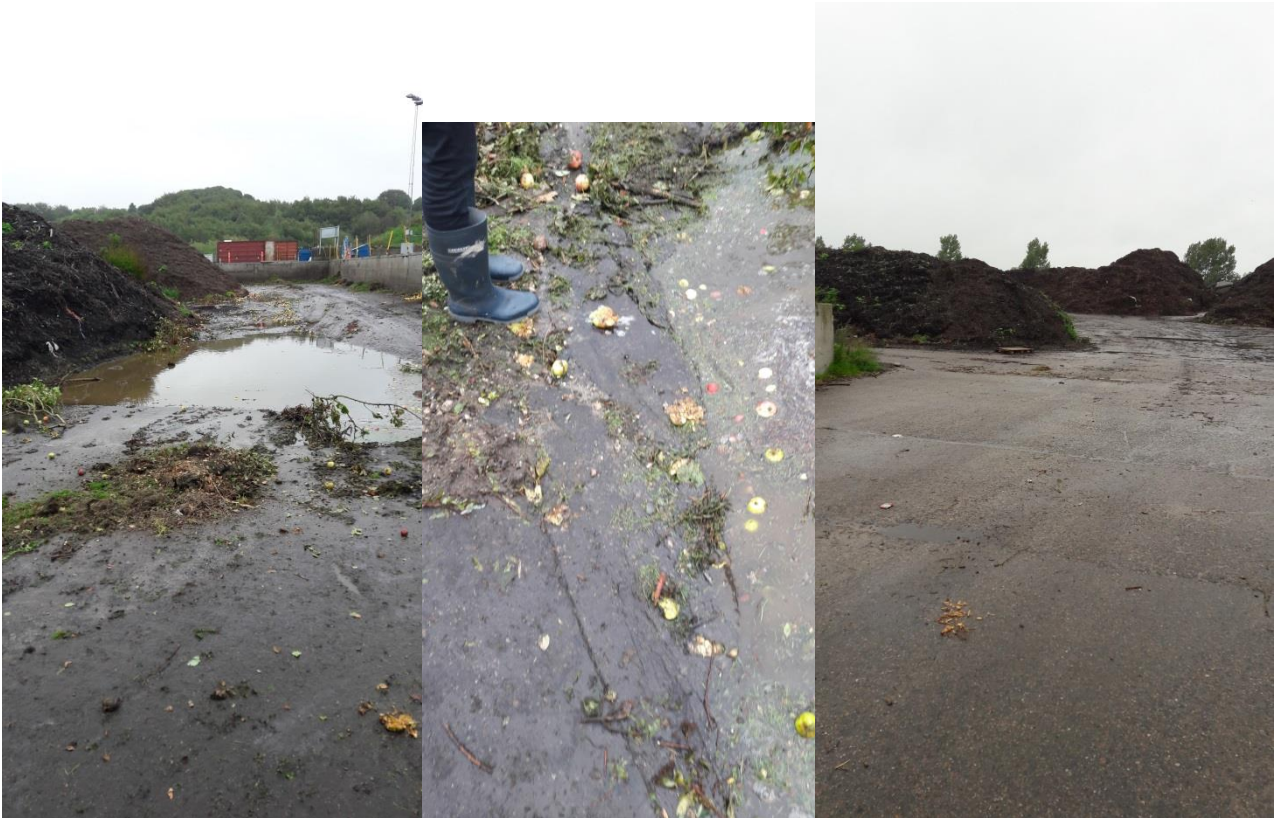
Der blev flere steder konstateret større skader i belægningen på komposteringspladsen. Der var en tendens til, at skaderne var placeret i overgangen mellem belægningen med hældning og den flade del af belægning. Der er håndhævet i forhold hertil i brev med indskærpelser.

Figur 15 Beskadiget belægning og lunger i komposteringspladsens belægning.

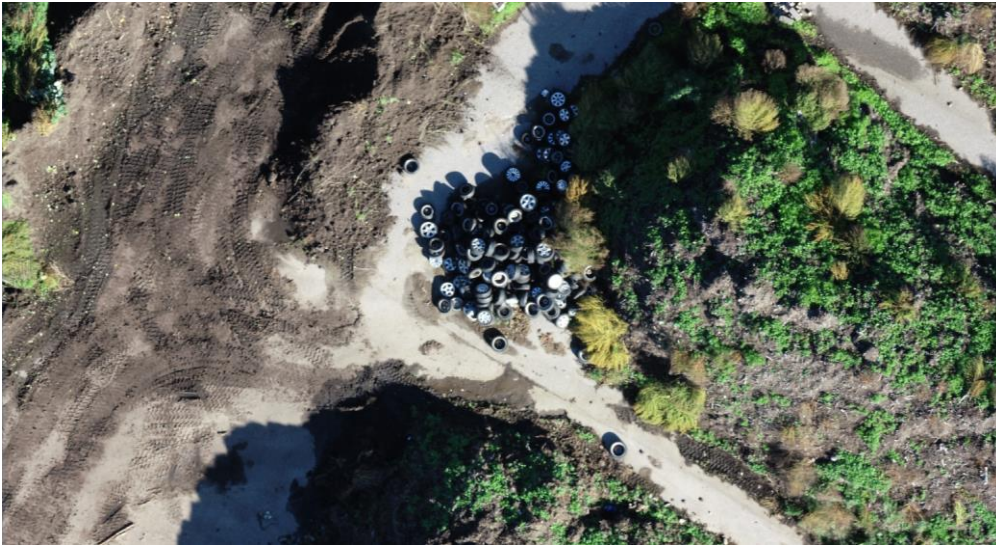
Droneoverflyvningen afslørede også et større oplag af dæk bag en af kompostmilerne jf. Figur 17. Der er ikke tilladelse til oplag af dæk på komposteringspladsen. Jf. bemærkning i brev med indskærpelser.

Figur 17 større oplag af dæk placeret bag komposteringsmilerne på komposteringspladsen.

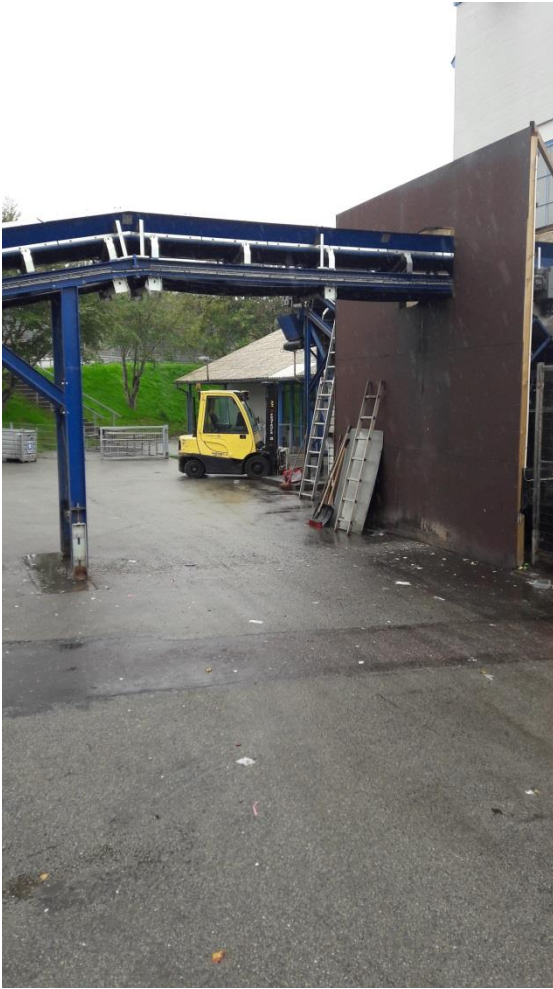
Figur 19 Ny støjskærm sat omkring transportbåndet for at nedbringe støjbelastningen fra anlægget.

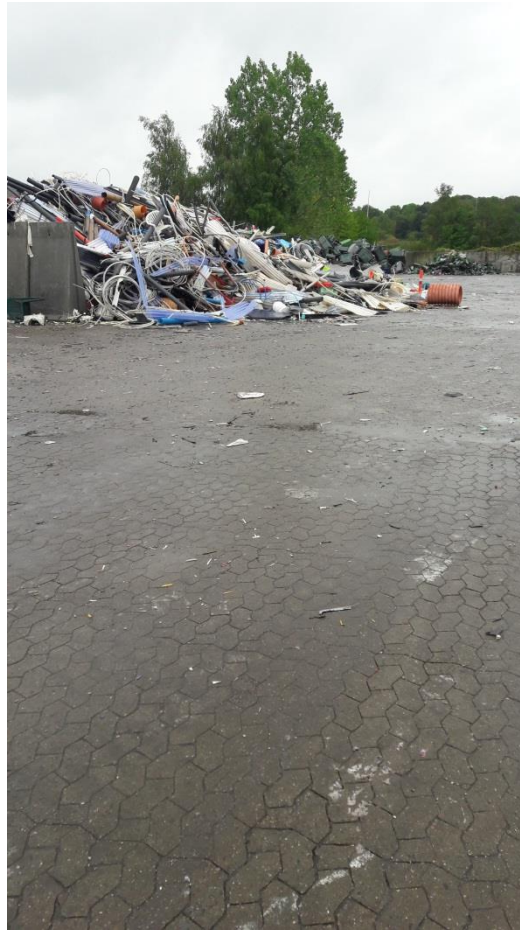
Der manglede net over båsene.

Figur 21Oplag af balleteret plast og ikke balleteret plast.
