Tilsynsrapport til offentliggørelse

Virksomheder
J.nr. MST-1272-01707
Ref. LOPED / TISCH
Dato: 16. oktober 2022

Virksomhedens navn	Chromjordsdepot, Frederikssund
Virksomhedens adresse	Østersvej, 3600 Frederikssund
CVR nummer	29189129
Virksomhedstype	5.4 Deponeringsanlæg >10 t/dag eller kap. >25.000 t
Tidspunkt for tilsynet	28.06.2018
Baggrunden for tilsynet	Basistilsyn og kampagnetilsyn
Varsling af tilsynet	25.05.2018
Deltagere fra virksomheden	Erik Ries Jensen og Tom Henrik Johansen
Øvrige deltagere	-
Tilsynet udført af	Lone Grunnet og Tina Schmidt
Tilsynet omfattede	<ol style="list-style-type: none"> 1. Generelt tilsyn med deponiet, dets slutfærdighed samt dets tekniske installationer. Herunder udfører Miljøstyrelsen for tiden en tilsynskampagne med særligt fokus på grundvandsboringer. 2. Drøftelse af perkolat afværgen, dens funktion og vedligehold. 3. Drøftelse af Miljøstyrelsens kommende påbud til Chromjordsdeponiet.
Materiale udleveret	Intet

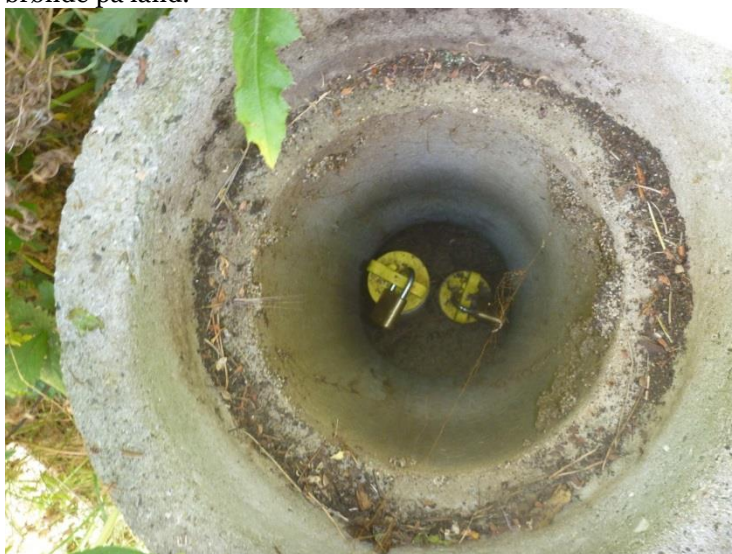
Billedet viser nedstrøms grundvandsmoniteringsboringen kaldet B4. Boringen var etableret forskriftsmæssigt vandtæt og med aflåselig lukning af begge forerør og med en cement beskyttelsesbrønd med fliselåg. Se desuden nedenstående billede.

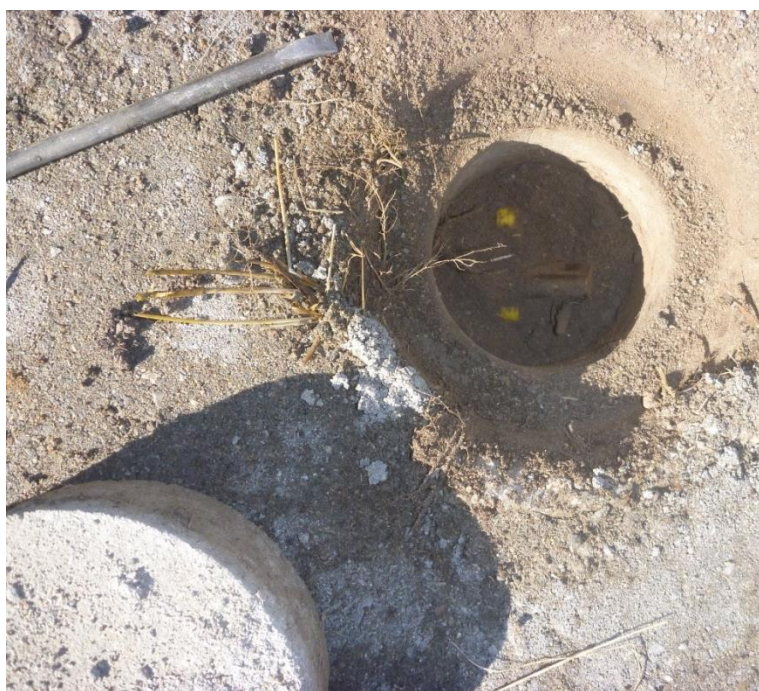
Boring B3, som ses på billedet vil venstre, har samme opbygning som boring B1 og sandsynligvis også som boring B2. Boring B3 har tidligere været skjult / beliggende i græsset. Den er for nylig blevet forstærket med en cementring omkring forerøret som beskyttelse mod f.eks. græsslåmaskine.

Da cementlåget ikke lå tæt i forerøret, var boringen, som det fremgår af billedet, fuld af jord.

Vedrørende boring B1 blev det ved tilsynet observeret, at proppen i forerøret var løs, selv om der var lås i proppen.

Frederikssund Kommune oplyste ved tilsynet, at boring B2 var forsvundet i græsset, men at den sandsynligvis ville kunne findes med lidt indsats. Den må dog forventes at være defekt, da den ikke har fået cement forstærkning om forerøret.

Boringerne B1, B2 og B3 er alle filtersat i et øvre sandmagasin med mulighed for direkte nedsvivning af grundvand til det nedre sand- og kalkmagasin. Det har derfor aldrig været muligt at udtage vandprøver fra filtrene i de 3 prøvetagningsboringer. På baggrund af dette var Miljøstyrelsen og Frederikssund Kommune ved tilsynet enige om, at de 3 boringer B1, B2 og B3 kan sløjfes.

Tilsynet gav ikke anledning til bemærkninger. På tilsynet blev aftalt, at Kommunen kan sløjfe de 3 korte borer (B1 til B3), hvis kommunen ønsker det. Miljøstyrelsen fremsender et særskilt brev til kommunen vedrørende sit kampagnetilsyn for grundvandsboringer.

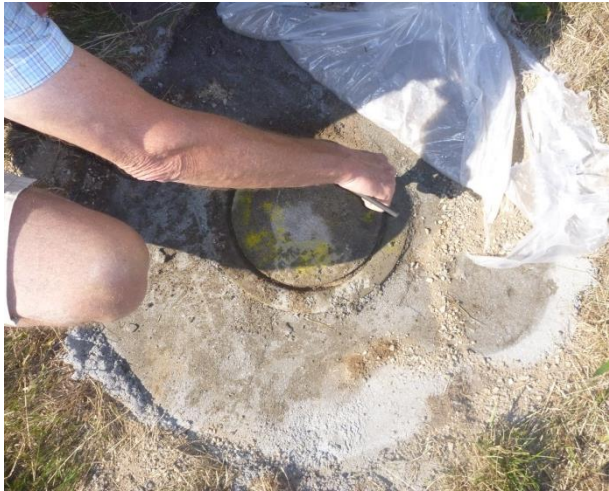
Opstrøms moniteringsboring B5 er etableret som boring B1, (B2) og B3 med cementbeskyttelse omkring forerøret og cementlåg på forerøret. Der var aflåselig prop i begge forerør, se nedenstående billede. Boringen manglede afmærkning af borings- og filternummer og pejlepunkt.

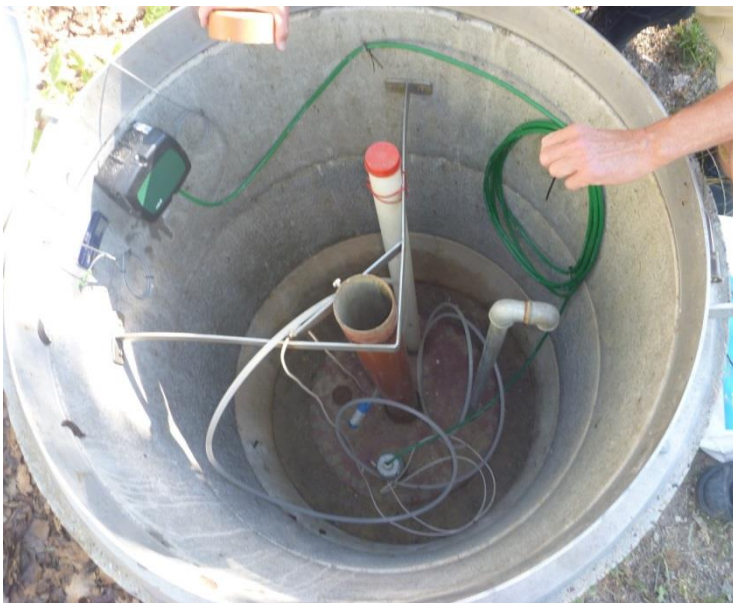
Miljøstyrelsen fik forevist deponiets perkolatbrønd, som er etableret ovenpå deponiets samletank. På billedet ovenover ses foruden røret hvorfra tanken tømmes, prøvetagningsrør, udluftningsrør og niveaumåler. Perkolatbrønden var aflåst.
