## Tilsynsrapport til offentliggørelse

Virksomheder  
J.nr. MST-1272-00918  
Ref. Kigni/Perbe  
Dato: 24. maj 2016

Virksomhedens navn	Statoil Refining Denmark A/S
Virksomhedens adresse	Melbyvej 17 4400 Kalundborg
CVR nummer	29975884
Virksomhedstype	1.2 Raffinering af mineralolie og gas
Tidspunkt for tilsynet	29.04.2016
Baggrunden for tilsynet	Konstatering af oliefilm ved spildevandsudløbet på pieren.
Varsling af tilsynet	Tilsynet er varslet den 27. april 2016.
Deltagere fra virksomheden	Søren Alrup Ellegard – Hele tilsynet Claus Lyse – Pier Bent Hansen - Rensingsanlægget
Tilsynet udført af	Per Bech
Tilsynet omfattede	Oliefilm ved Guardponds (GP), spildevandsudløb ved pier samt spildsteder. Opfølgning på tidligere hændelser.
Materiale udleveret	Der er efterfølgende fremsendt billeder, som er medtaget i dette tilsynsnotat.

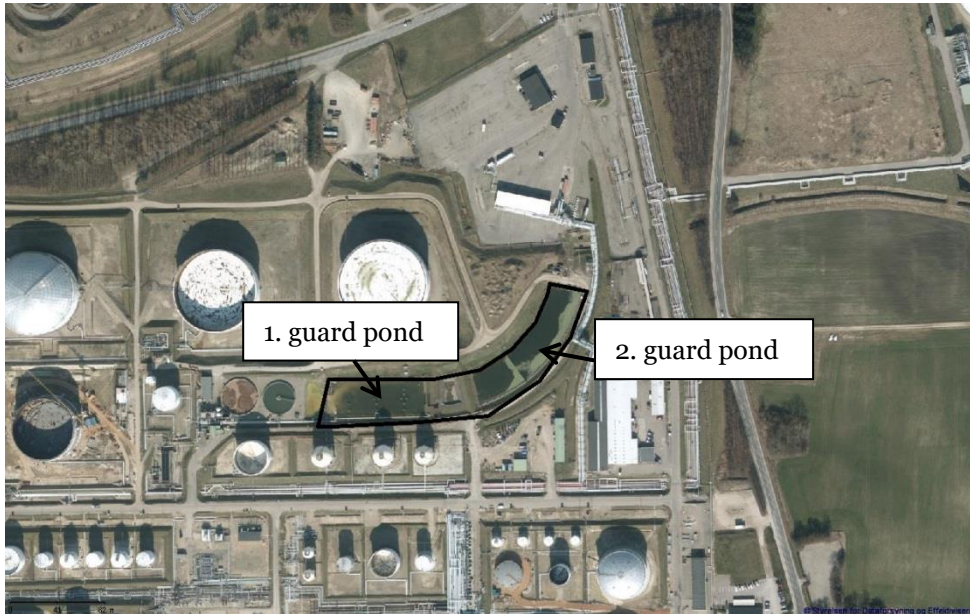
På billedet herunder ses placeringen af guard ponds, som er en del af Statoils rensningsanlæg.

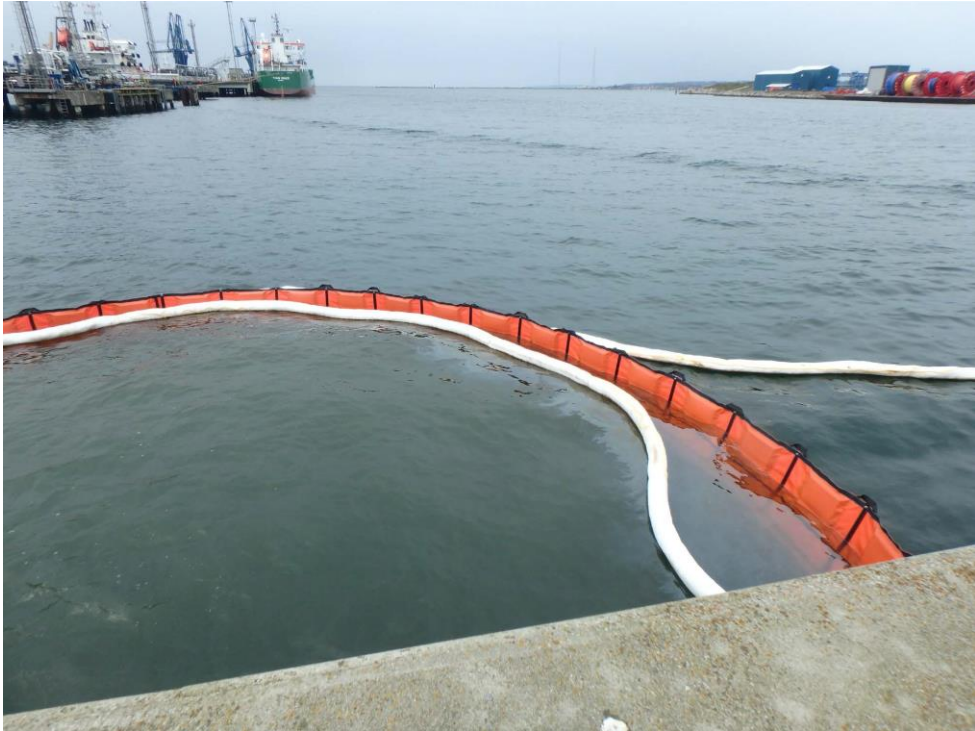
I forbindelse med at Statoil for øjeblikket er ved at gennemføre det største Tourn-Around i raffinaderiets levetid, konstaterede Statoil den 27. april en tynd oliefilm ved spildevandsudløbet på pieren og på guard ponds. Der blev i forbindelse hermed udlagt flydespærringer og iværksat opsamling med slamsuger.

Flydespærring udlagt i Kalundborg Fjord.

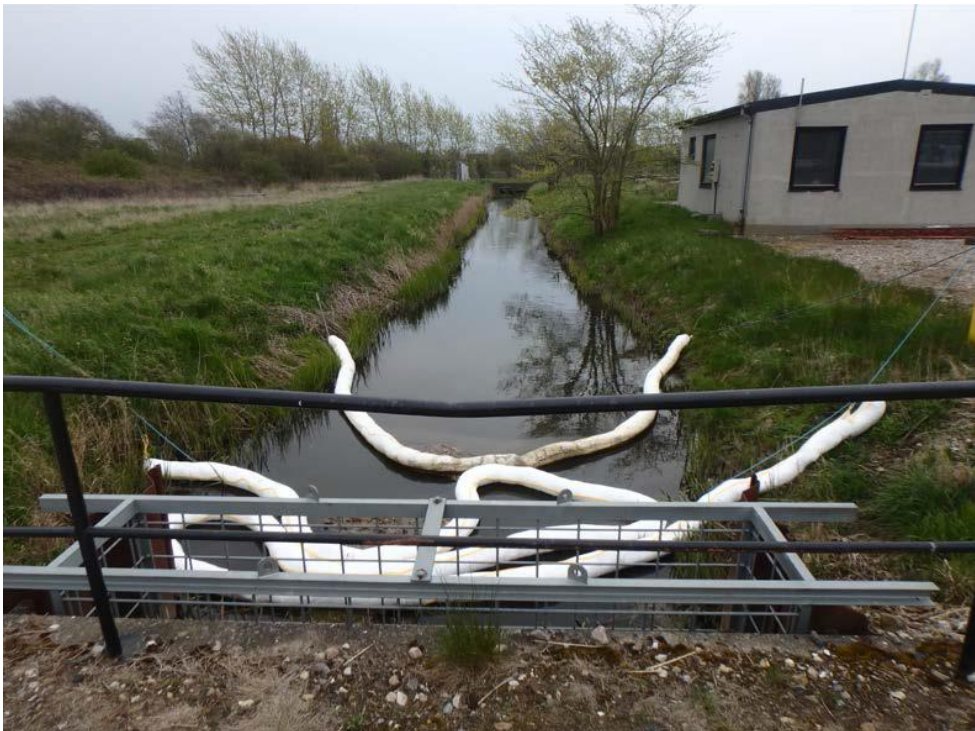
Flydespærring udlagt i Sildebæksrenden.

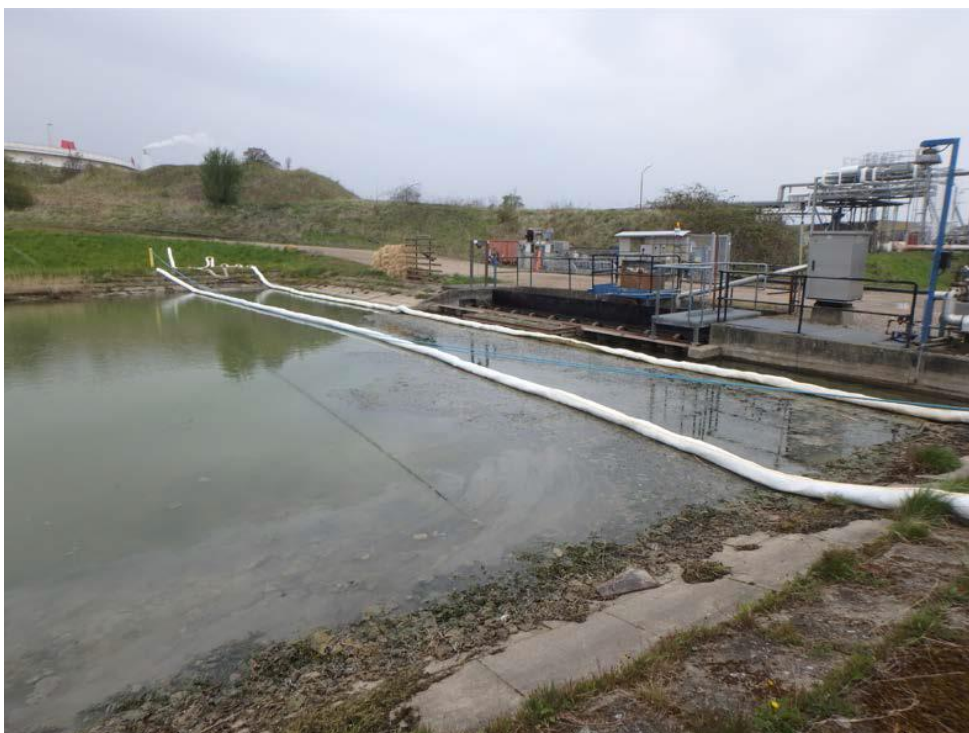
Flydespærre udlagt efter 2. guard pond.

Statoil vurderede, at oliefilmen skyldes, at er frigivet olie fra slammet i 2. guard pond i forbindelse med et højere gennemløb, der skyldes en kombination af regnvejr og rensning (pigning) af ledningen med vand fra Tissø.

De to guard ponds blev besigtiget. Der kunne ligeledes konstateres en svag oliefilm ved udløbet af 2. guard pond, hvor der også var udlagt flydespærre til opsamling af olien (se billede herover).

Miljøstyrelsen er enig med Statoil i, at oliefilmen skyldes frigivet olie fra slammet i 2. guard pond.

Statoil oplyste, at slammet i 2. guard pond vil blive fjernet. Der kunne ikke på tilsynet gives en tidsfrist derfor, da der er tale om et omfattende arbejde.

Miljøstyrelsen vil i forbindelse med fremtidige tilsyn følge med i at slammet i 2. guard pond fjernes.
