Scansteel Production a/s

Opfølgning på miljøtilsyn

18. december 2018
Sagsnr.: 330-2018-6328

Tilsynsrapport for miljøtilsyn

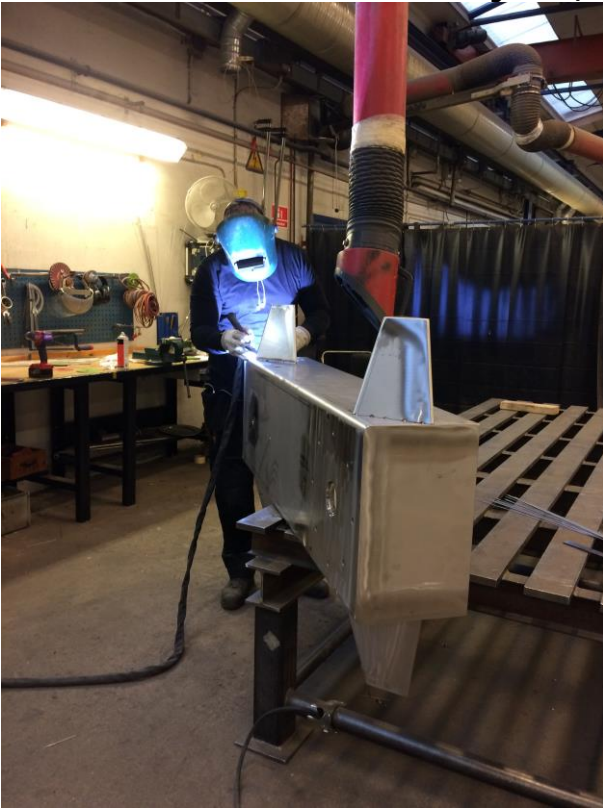
Afkast fra alle afdelinger blev vurderet. Der var ingen synlig svejse tåge eller belastning i rummet eller over tag, lugt eller andet nogle steder (se billede 1 – Person der svejser / svejserøg / effektiv ud-sugning).

Billede 1 – Person der svejser / svejserøg

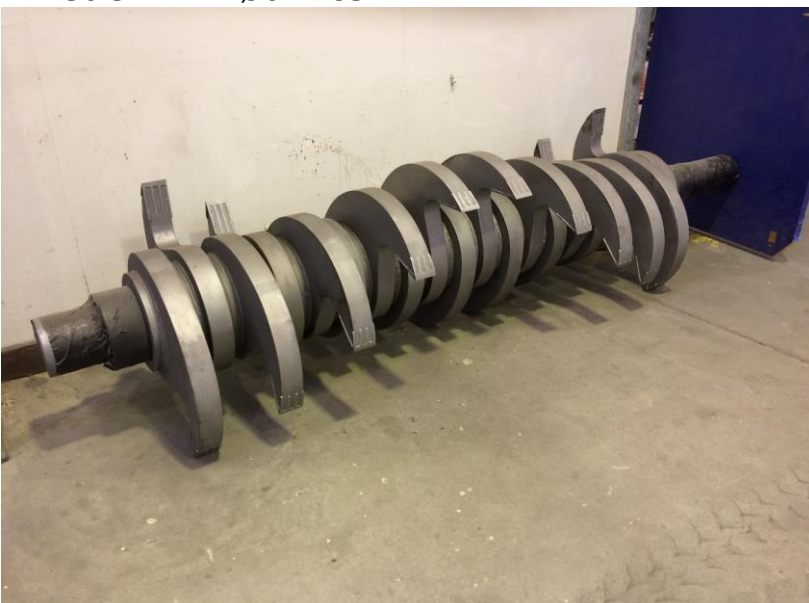
Der blev produceret runde stål emner på drejebænk i produktionen (se billede 2 og 3 - kødkværn). Støvet fra processen var minimal. Dreje spåner går 100% til genbrug (se billede 4 Vedligehold af ventilationsanlæg/cyklon/Clemco).

Billede 2 – Kødkværn

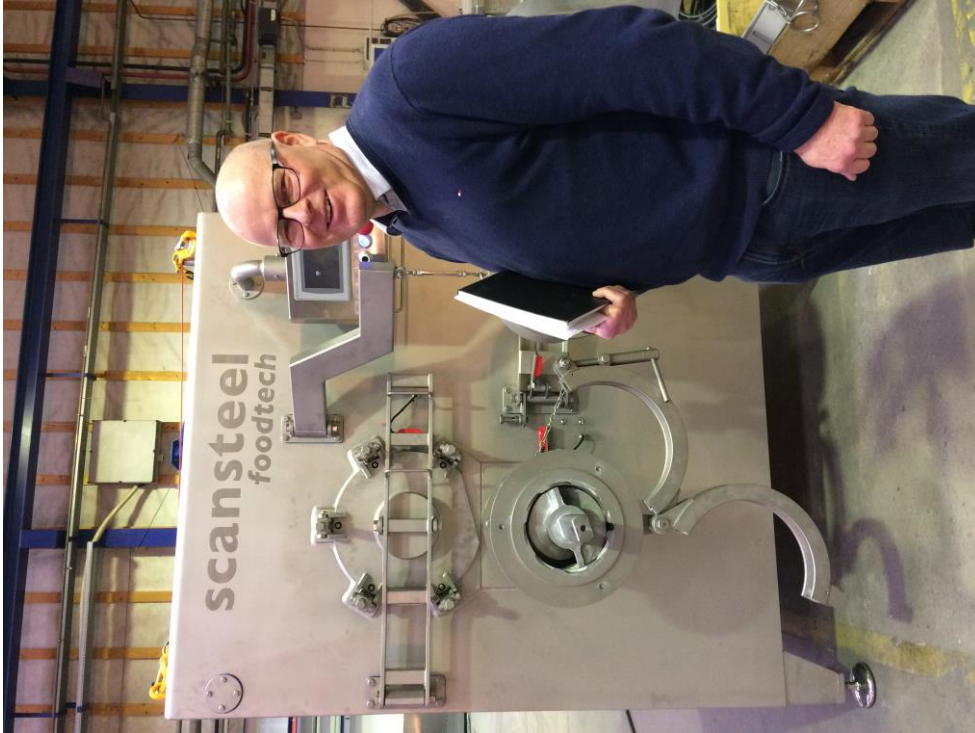
Billede 3 – Færdig maskine m/kødkværn

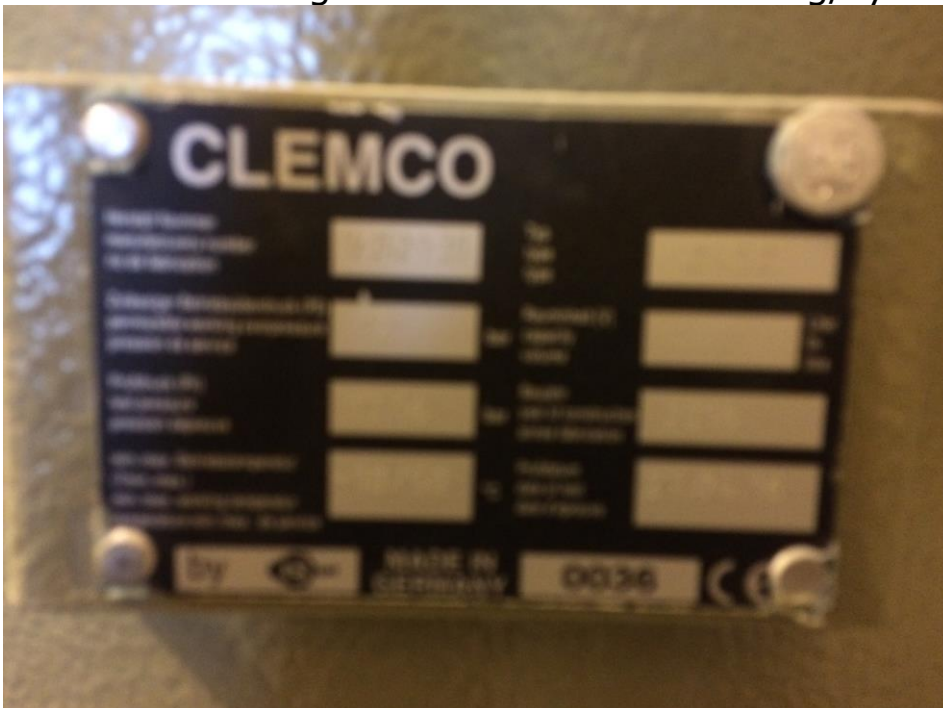
Billede 4 – Vedligehold af ventilationsanlæg/cyklon

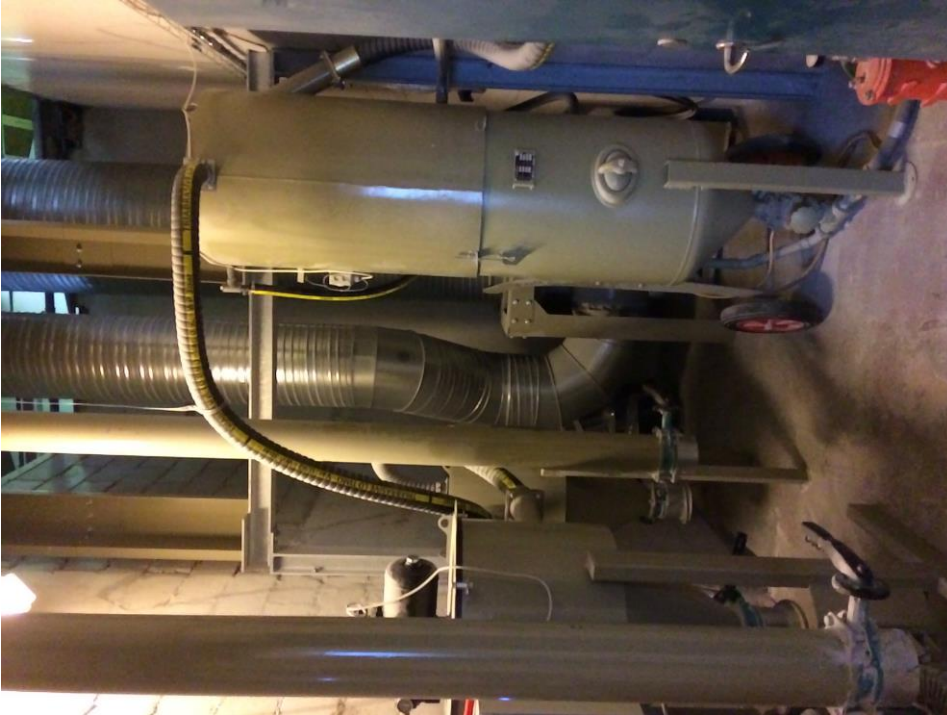
Der var 3 cykloner lavet af Clemco (se billede 5). Ventilationsanlægget var nyt og hele anlægget i produktionen var lavet af Clemco. Det var Clemco der stod for det hele og havde kontrakten med vedligeholdelse af anlægget. Der blev spurgt til vedligeholdelse af anlægget og tømning af cyklonerne og evt. filtre ude i systemet... Scansteel tømmer filter poser fra glasblæsningsanlægget, og sender det

til deponi. De tømmes hver mandag. Hver 6 måned tømmes det filter som tager rumstøv og køres på genbrug, vi taler om 10-20 kg om året

Billede 5 – Ventilationsanlægget/cyklon

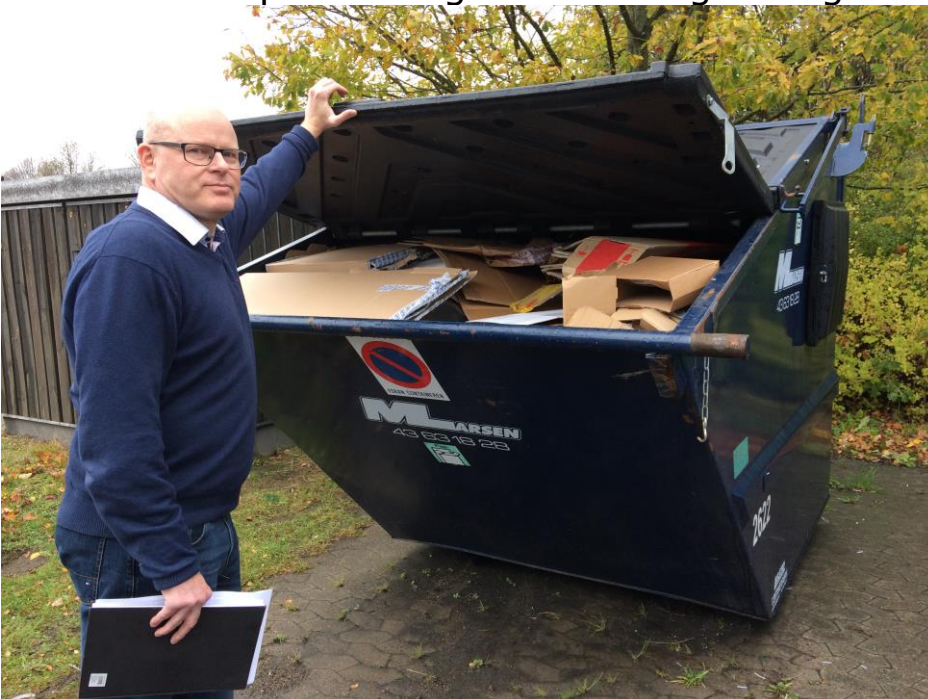
Pap emballage kildesorteres efter forskriften (se billede 6 – pap emballage 100 % til genbrug).

Billede 6 – Pap emballage 100 % til genbrug

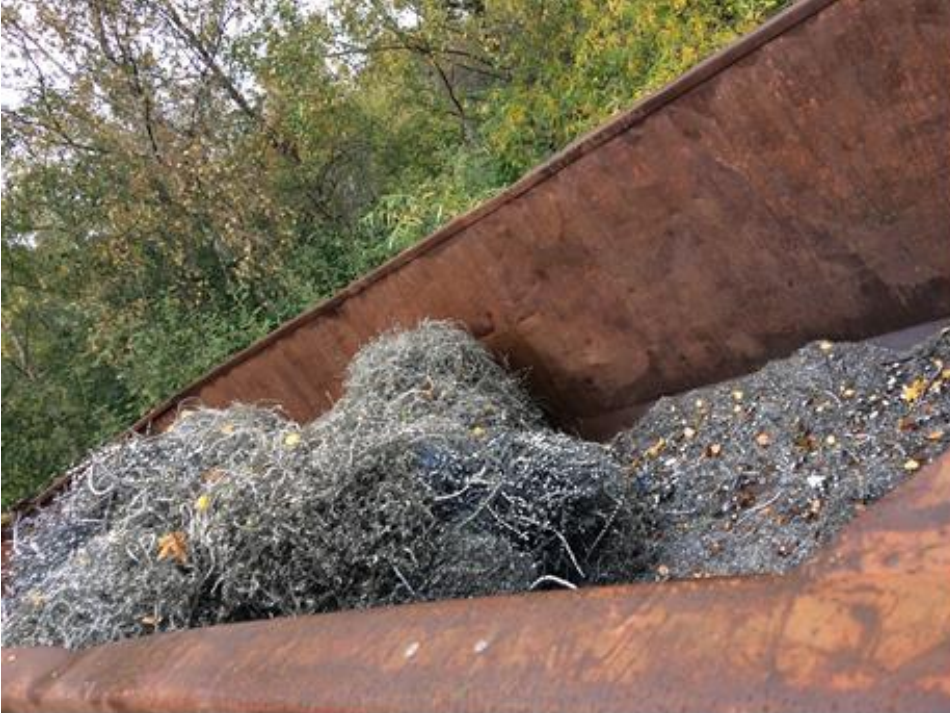
Rustfrie stål spåner blev opsamlet i egnede containere og sendt til genbrug efter behov (se billede 7 – drejespåner til 100 % genbrug).

Billede 7 – Drejespåner til 100 % genbrug

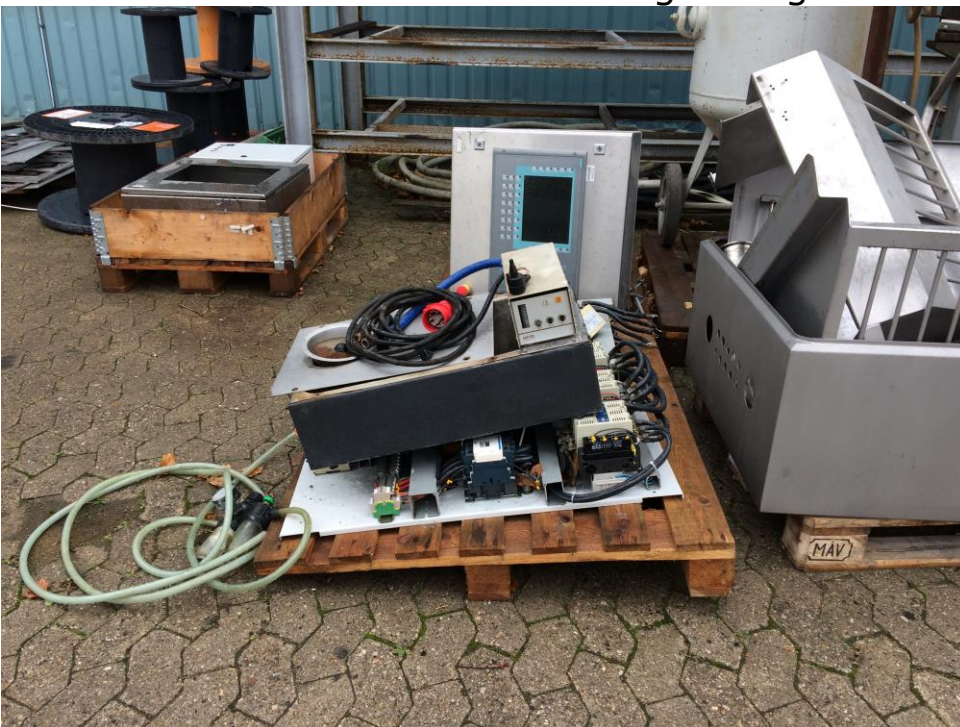
Elektronik skråt blev også kildesorteret efter kommunale regulativer (se billede 8 – el kabinetter til 100 % genbrug).

Billede 8 – El kabinetter til 100 % genbrug

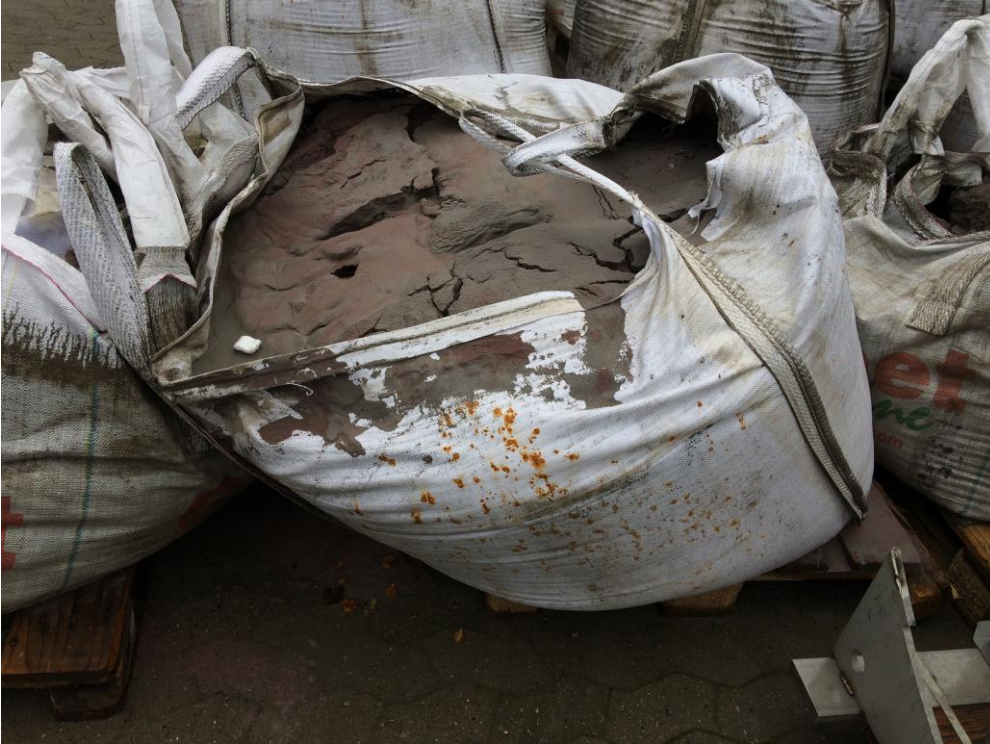
Der var én Big Bag der var gået i stykker. Det vil sige én Big Bag ud af ca. 20 der stod udenfor på chaussesten var gået i stykker. (se billede 9 – En Big Bag med lækage /20 cm sprække). Dette giver mulighed for 20 % spild og dermed mulighed for jordforurening. Ejeren blev bedt om at fremskaffe et datablad/sikkerhedsdatablad for det rene sand (råvaren). Sandet som stod her var lidt lyserødt i farven. (se billede 10 – Brugt skæresand med rød farve). Det blev oplyst, at sandet sælges tilbage til leverandøren, som afhenter det efter endt brug i vand skæremaskinen. Ejeren blev bedt om at rydde den sprækkede sæk op, for at undgå jordforurening.

Billede 9 – En big bag med lækage /20 cm sprække

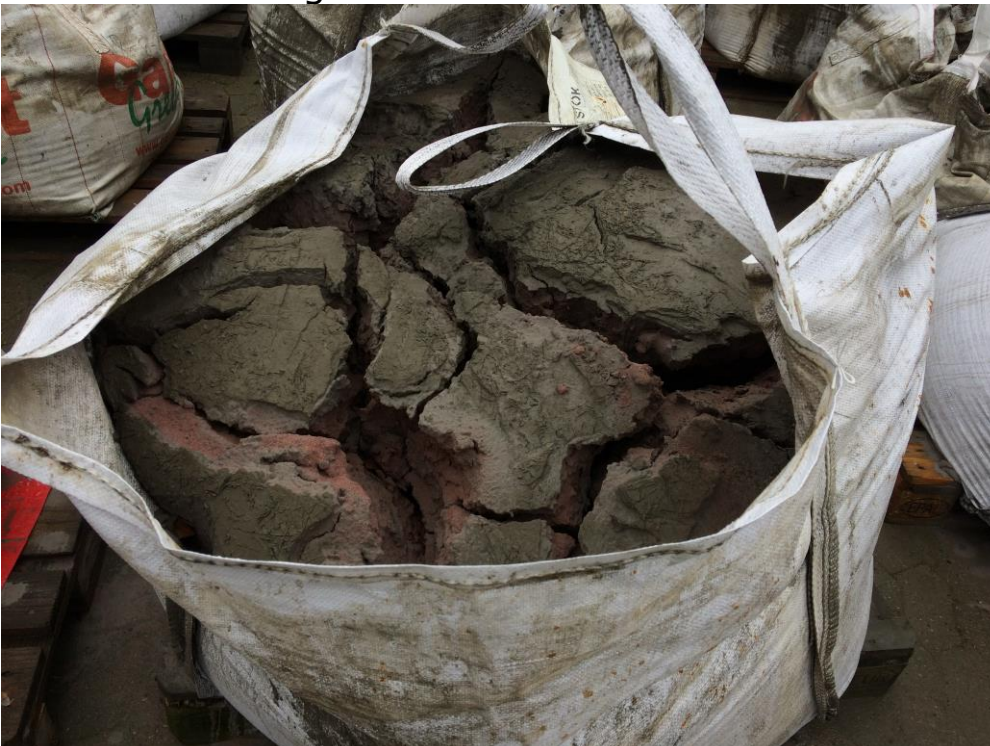
Billede 10 – Brugt skæresand med rød farve
