## Tilsynsrapport til offentliggørelse

Virksomhedens navn	Trøstrup Losseplads
Virksomhedens adresse	Trøstrupvej 3, 6920 Videbæk
CVR nummer	29189609
Virksomhedstype	5.4 Deponeringsanlæg >10 t/dag eller kap. >25.000 t
Tidspunkt for tilsynet	26-02-2024
Baggrunden for tilsynet	Basistilsyn
Varsling af tilsynet	22-02-2024
Deltagere fra virksomheden	Dan Højberg, Ringkøbing-Skjern Kommune
Øvrige deltagere	Ingen
Tilsynet udført af	Louise Bjerregaard Madsen
Tilsynet omfattede	Tilsyn med sætninger og blotlagt affald, samt risiko for skred
Materiale udleveret

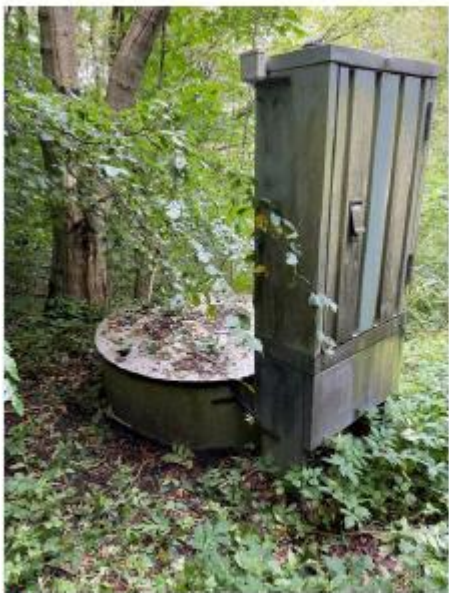
*Figur 4 Brønd 3*

nordøst er en dyb samlebrønd, hvor afledt gennemsvivende perkolat fra lossepladsen og overfladevand fra 1. etape ledes til (brønd 3). Herfra pumpes det til brønd 2 og videre til brønd 1. Ca. midt på pladsen er en brønd med en returventil, hvor perkolatet samles, det er her, der udtages perkolatprøver til analysering (brønd 2).

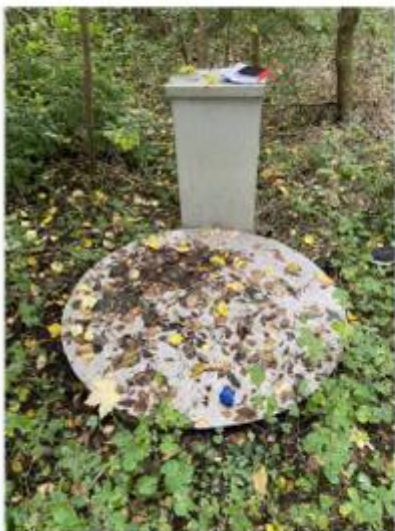
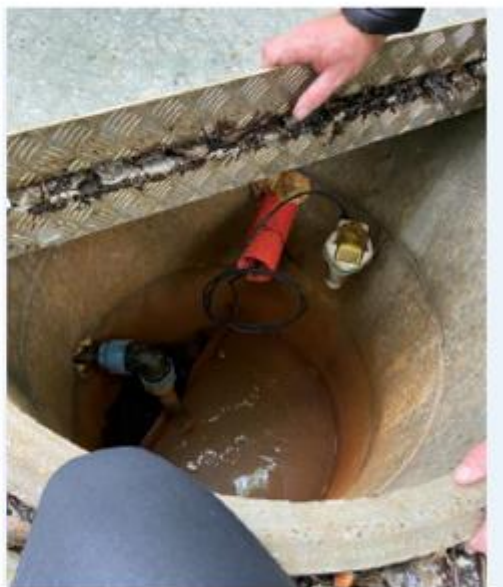
*Figur 5 Brønd 2 (tv) og brønd 1 (th).*

Længst mod sydvest, ved indgangen til pladsen, er en brønd, hvor der er isat en niveaumåler. Fra denne brønd pumpes perkolatet til Videbæk Renseanlæg (brønd 1). Længere mod

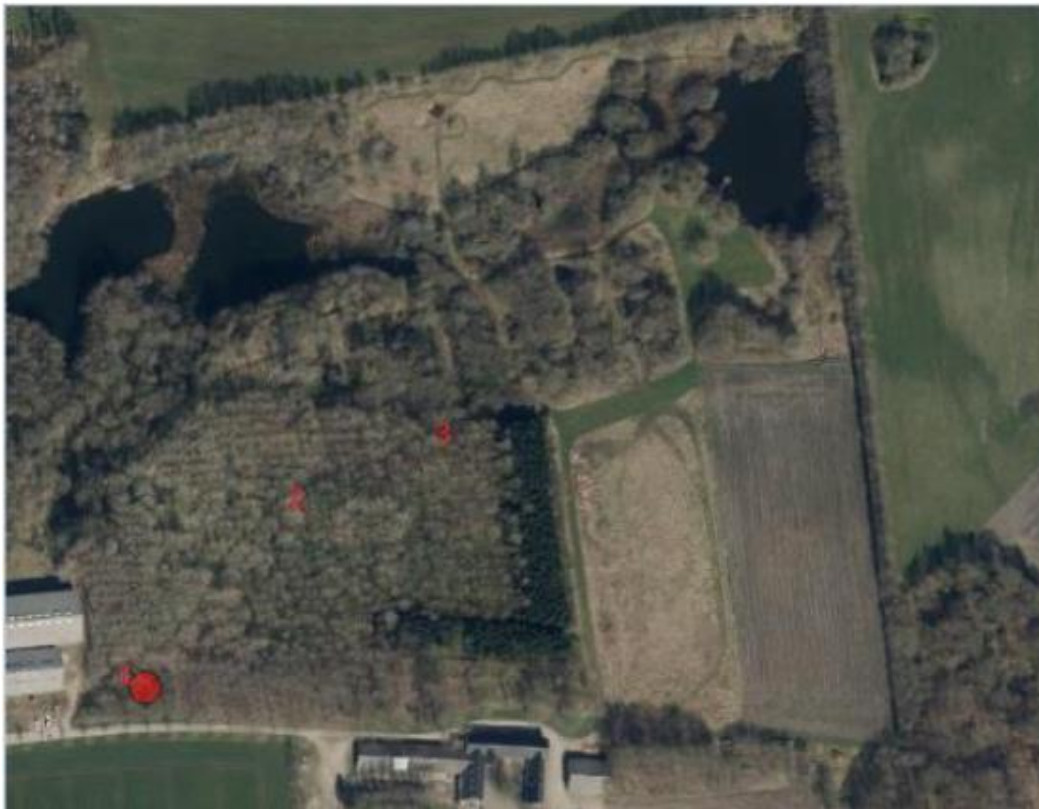
*Figur 6 Ca. placering af de 3 brønde.*

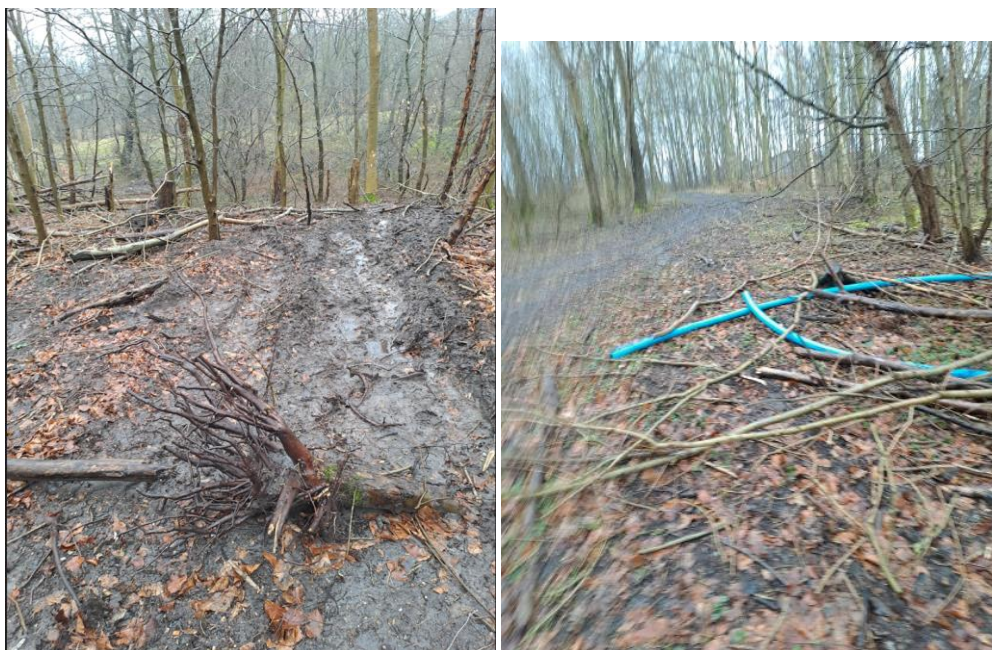
Der var tegn på, at der havde været skovmaskiner eller andet inde på arealet og beskære og fælde træer. Der var henlagt blå rør på enhed 1. Repræsentanten fra Ringkøbing Skjern Kommune var ikke bekendt med, at der var givet tilladelse til skovning eller andre aktiviteter på lossepladsen, og vil undersøge forholdet nærmere. Aktiviteterne havde efterladt tydelige spor i slutafdækningen, men der kunne ikke ses blotlagt affald.

Gennemgangen af lossepladsen viste ikke sætninger eller blotlagt affald. Området var meget fugtigt omkring især enhed 2, men på enhed 1, hvor det vurderes, at langt den overvejende del af affald er deponeret, sås der ikke tydelige tegn på skred, men skovningsmaskinerne har været tæt på kanten af enhed 1 og fjernet flere træer og rødder. Ringkøbing Skjern Kommune skal sikre sig, at aktiviteterne ikke øger risikoen for skred og blotlægning af affald / ødelæggelse af slutafdækningen.

1. Ringkøbing Skjern Kommune skal redegøre for hvilke aktiviteter, der foregår på lossepladsen, og hvordan de sikrer sig, at disse aktiviteter ikke ødelægger slutafdækningen eller øger risikoen for skred af deponiet.
2. Ringkøbing Skjern Kommune skal redegøre for hvad de efterladte plastikrør skal anvendes til. Såfremt de ikke skal anvendes og blot er efterladt på lossepladsen, skal affaldet bortskaffes til et godkendt modtageranlæg.

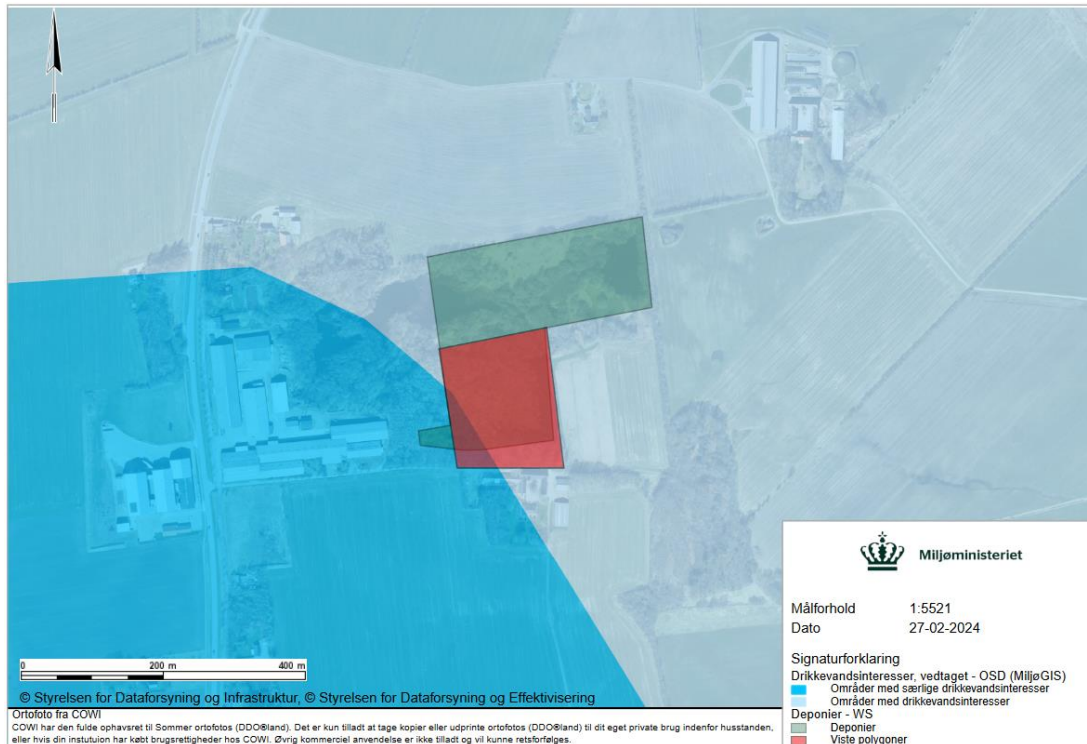
Noget af lossepladsen ligger i et område udlagt til OSD og resten i et område udlagt til OD. Grundvandsstrømningen er mod øst med nedadrettet gradient (jf. rapport om grundvandskortlægning for Videbæk-området).

Figur 4 Dele af Trøstrup losseplads ligger indenfor et område udlagt med særlige drikkevandsinteresser (OSD-område). Strømningsretningen er væk fra OSD-området.
