Tilsynsrapport til offentliggørelse

Tilsynsrapport

Virksomhedens navn	H.J. HANSEN RECYCLING A/S
Virksomhedens adresse	Havnegade 110, 5000 Odense C
CVR nummer	24336212
Virksomhedstype	5.3b(iv) Bortskaf/nyttig Ikke-farligt >75 t/dg, shreddere
Tidspunkt for tilsynet	Mandag d.29. november 2021 kl. 9-15
Baggrunden for tilsynet	Prioriteret tilsyn
Varsling af tilsynet	Tilsynet er varslet skriftligt d. 28. oktober 2021.
Deltagere fra virksomheden	Lars Haunstrup Kim Schroll Nielsen Stina Madsen
Øvrige deltagere	Annette Jørgensen, Cirkulær Økonomi og Affald Miljøstyrelsen Jan Bossen, Odense Kommune Pernille Kiilsholm Christensen
Tilsynet udført af	Sanne Gärtner, Miljøstyrelsen Virksomheder og Tina Klarskov Olesen, Miljøstyrelsen Virksomheder.
Tilsynet omfattede	Møde om fremsendt udkast til procedure for håndtering af store kølemøbler. Spildevand i relation til BREF, herunder PFOS/PFOA monitorering. Fysisk gennemgang af virksomheden. Opfølgning på overholdelse af diverse vilkår i godkendelser/afgørelser, herunder bl.a.; - Belægninger, vedligeholdelsesplan, (vilkår I18-I21 i miljøgodkendelse og revurdering af 2. februar 2016) - Oplagsplads for asfalt vilkår E2, samt krav til belægning Status

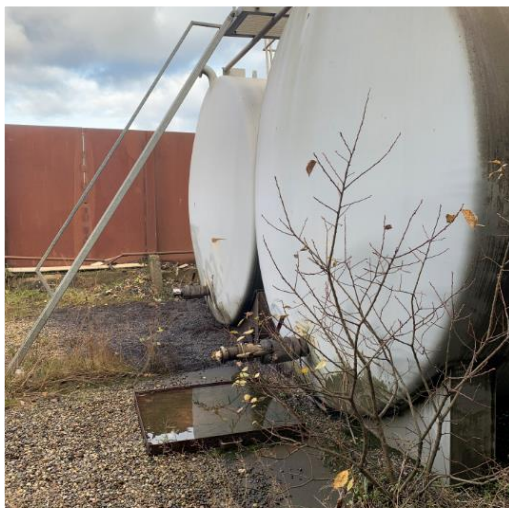
Ved tilsynet blev der ved spånolietankene observeret en udbredt olieforurening, sandsynligvis stammende fra et større spild fra tankene, der indeholder olieforurenet overfladevand opsamlet fra afløb fra den nærliggende spånhal. Der var tydelige tegn på spild af olie rundt om begge tanke, hvoraf tanken placeret længst til venstre var uden drypbakke ved aftapningsdyssen til tanken. Ved tanken til højre var der en drypbakke, der dog var vandfyldt. Der er ubefæstet ved tankene. Bevoksning/ukrudt mv rundt om tankene var dækket af olie, både foran, på siden og under tankene. Ved tilsynet kunne det ikke oplyses fra virksomheden hvornår eller hvordan dette spild var sket.

Spånoletanke med tydeligt tegn på spild foran særligt venstre tank uden drypbakke. Vandfyldt spildbakke ved højre tank.

Der er fremsendt særskilt varsel om undersøgelse af jordforurening i forbindelse med de observerede spild jf. Jordforureningsloven. Der er ligeledes fremsendt indskærpelse omkring manglende overholdelse af vilkår vedr. opbevaringen af spåner og spånolien.

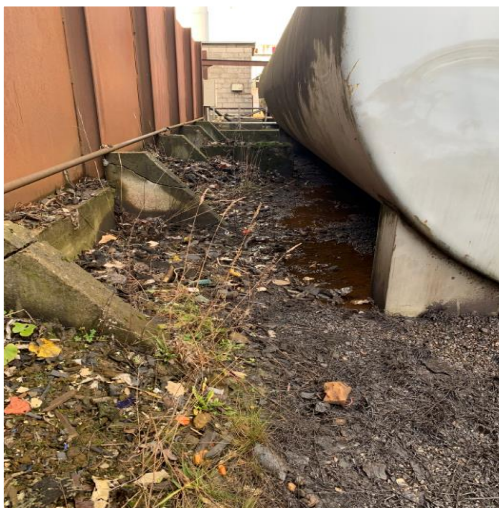
Tydeligt spild langs og under venstre tank og græs/ukrudt dækket af olie foran tanken.

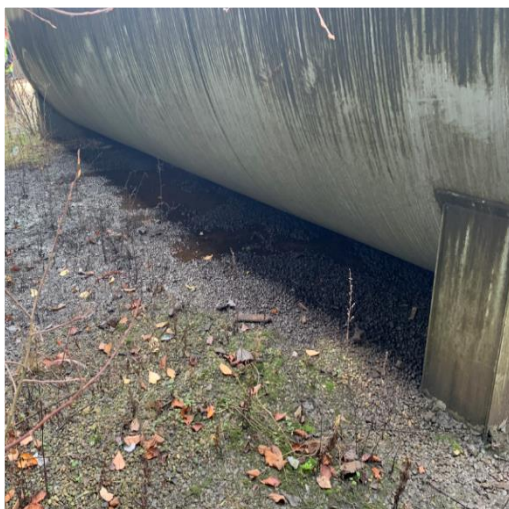
Tydelig spild langs og under højre tank og græs/ukrudt dækket af olie.

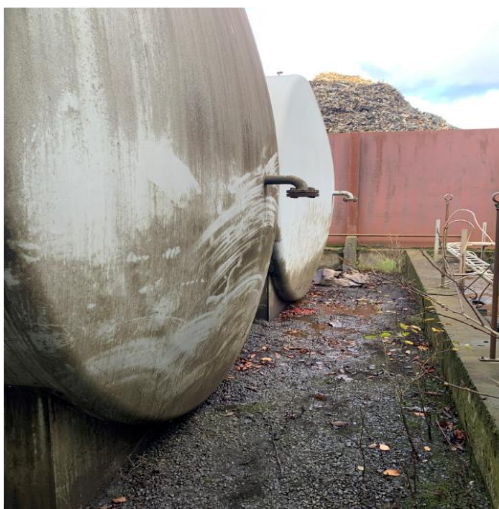
Bagsiden af tankene, hvor spildet også observeres.

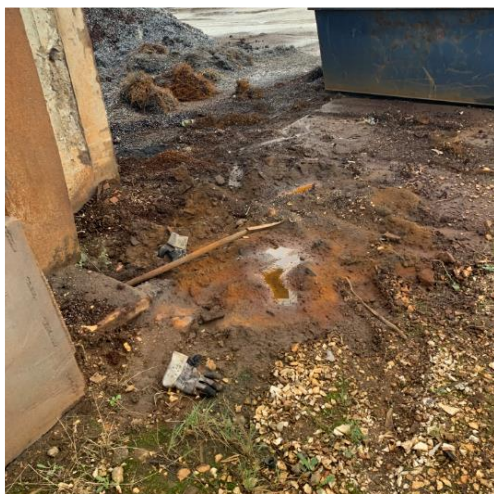
Der blev desuden observeret olie og spåner på overfladen af jorden på det ubefæstede areal ved overgangen mellem spånhallens belægning og det ubefæstede areal på den vestlige side af spånhallen tættest mod spåntankene.

Tegn på at oplag af spåner med olie har været på det ubefæstede areal ved siden af oplagshallen. Overgang fra befæstet areal til ubefæstet areal kan ses fra kanten af blå container til væggen.

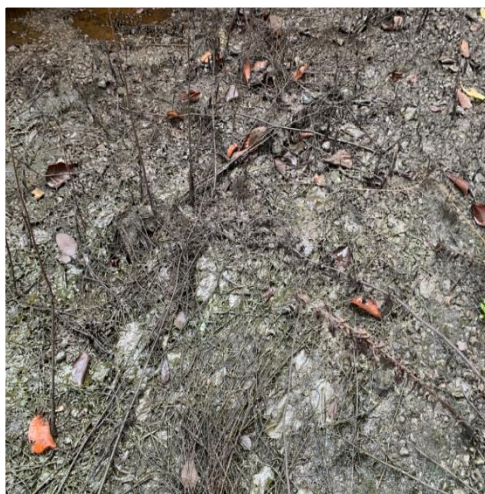
Nærbillede af jorden til højre for højre tank. Bevoksningen dækket med olie.

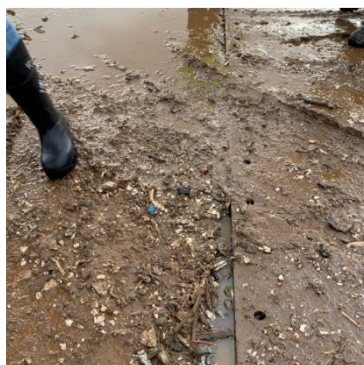
Ved tilsynet blev der endvidere flere steder på pladsen, herunder på østsiden af havneindløbet tættest mod kanalen observeret at overfladevand fra områder med belægning løb ud over arealer som er ubefæstet. Det samme blev observeret ved ledningsfraktion-oplaget bag RAF 2.

Overgang mellem tæt belægning og ubefæstet areal ved oplagsplads på østlige side af havneindløbet.

Forholdene omkring manglende kontrolleret afledning er indskærpet særskilt.

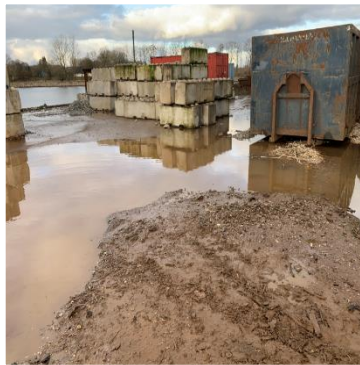
Overfladevand strækker sig fra befæstet areal ud på ikke befæstet areal, idet overfladevand ikke afledes kontrolleret fra det befæstede areal.

- Oplagsplads øst for havneindløb tættest mod kanalen (ved FB17): På denne oplagsplads der umiddelbart ikke var i brug, stod der på tilsynstidspunktet en del vand. Overfladevandet bredte sig fra den tætte belægning og ud over det ubefæstede areal, da det ikke blev afledt kontrolleret fra pladsen. Se fotos øverst i tilsynsrapporten under 'Jordforurening'.

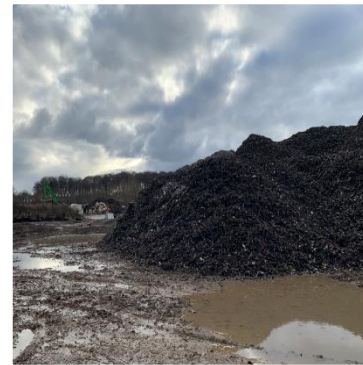
Oplag af ledningsfraktion bag RAF2-hallen. Oplaget går ud over belægningens afgrænsning og der sker ikke kontrolleret afledning af overfladevandet.

- Ledningsfraktion bag RAF2-hallen: Oplag af ledningsfraktion ved RAF2- hallen lå uden for afgrænsningen af den tætte belægning. Overfladevand fra oplaget, kan således afledes direkte til det ubefæstede areal, og der sker således ikke kontrolleret afledning af overfladevandet. Det blev oplyst, at HJ Hansen, i nær fremtid, planlægger etablering af ny belægning i området mellem RAF2-hallen og oplaget med ledningsfraktionen. Se fotos øverst i tilsynsrapporten under 'Jordforurening'.

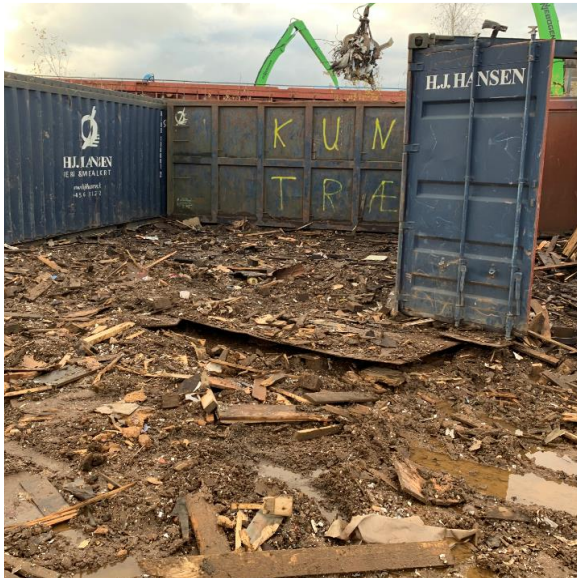
Oplag for træaffald. Træ er kørt ned i underlaget på ubefæstet areal.

HJ Hansen oplyste ved tilsynet, at der ville blive iværksat en oprydning af arealet snarest, og at det ubefæstede areal ikke fremadrettet vil blive anvendt til oplag.

Der er fremsendt særskilt indskærpelse vedrørende ovenstående oplag.

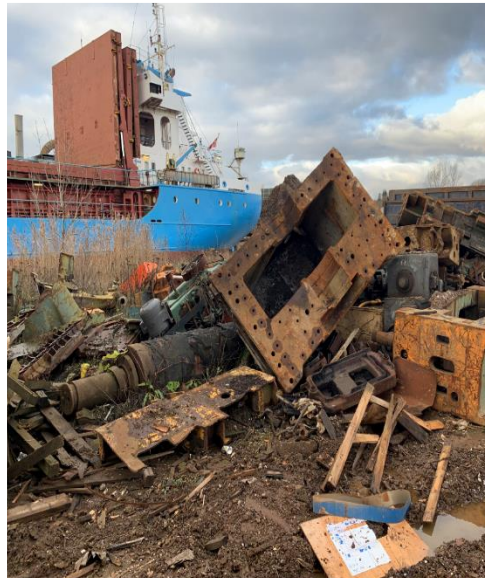
Store metalemner på ubefæstet areal. Emner vurderes, at kunne indeholde olie.

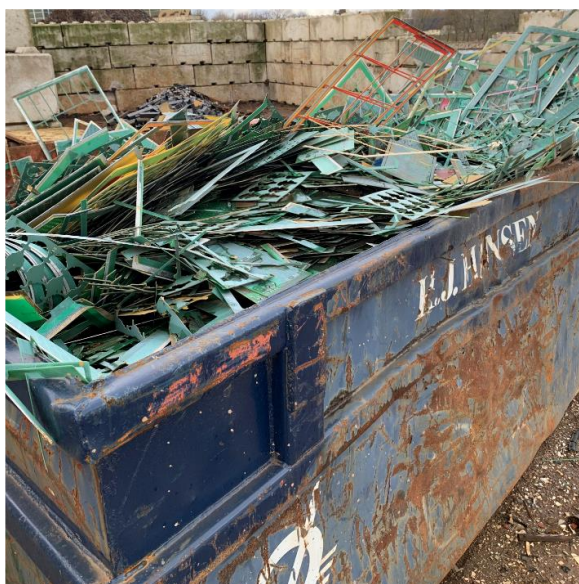
Uoverdækket container med afskær og printplader. Placeret på ubefæstet areal.

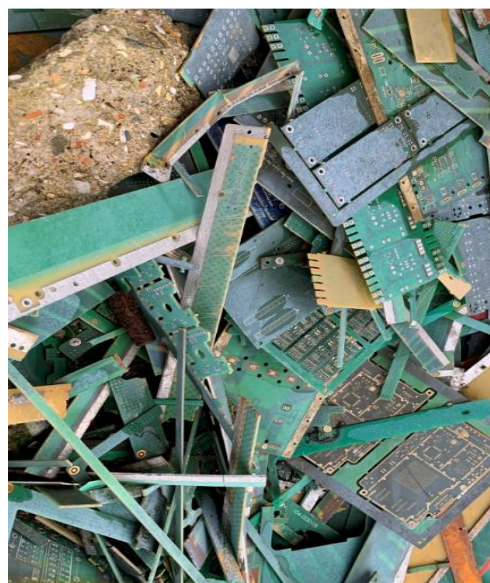
Nærbillede af printplader med metaller.

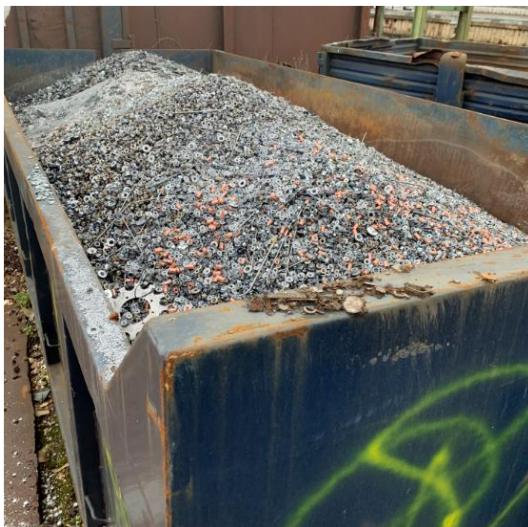
Container på ubefæstet areal med olieholdige små metalemner.

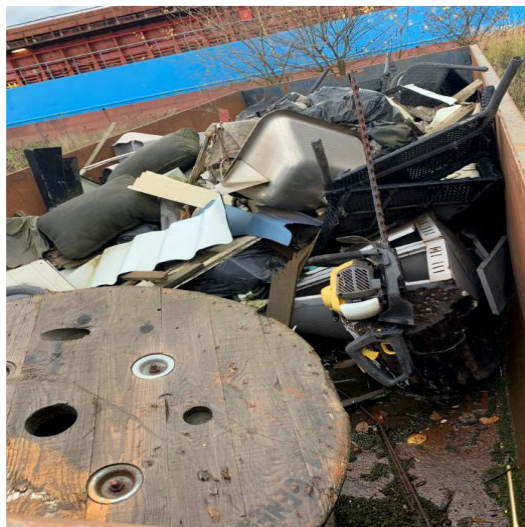
Container med blandet affald på ubefæstet areal.

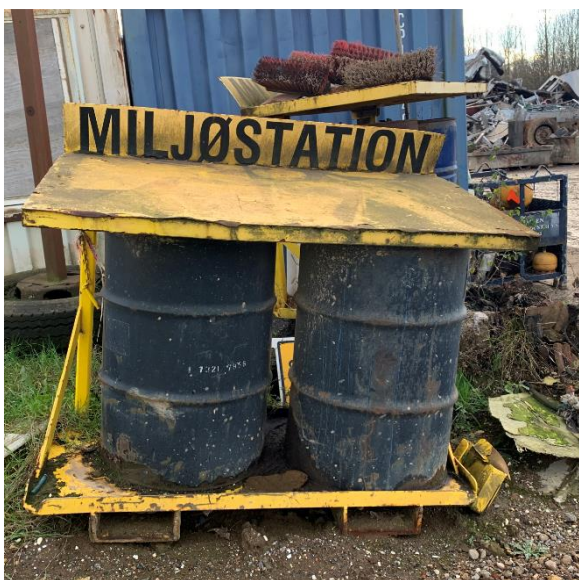
Gammel måske olieholdig Miljøstation og metalaffald placeret på ubefæstet areal.

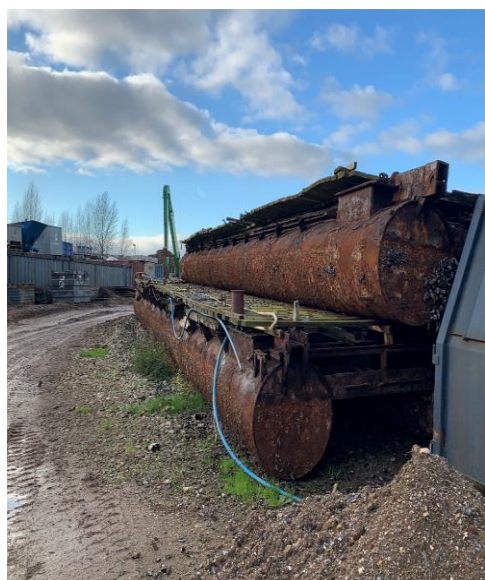
Flyde-pontonner af metal - placeret på ubefæstet areal.

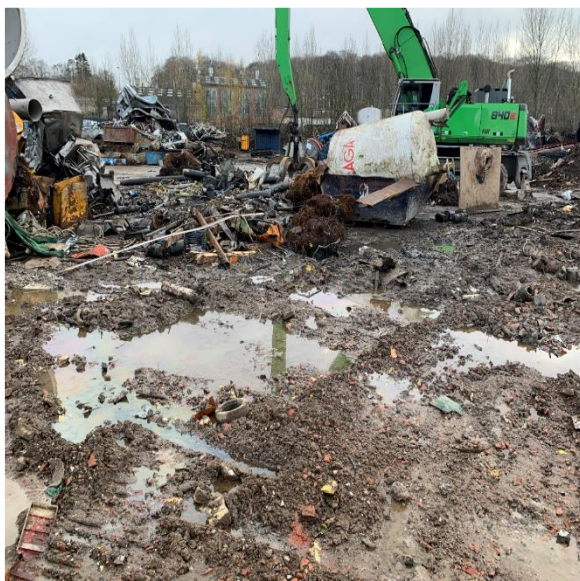
- Ved området 'Trekanten' hvor der anvendes skærebrenner er der etableret tæt belægning. På tilsynstidspunktet var belægningen imidlertid så mudret til og fyldt med diverse emner og affald således, at der ikke kan ske kontrolleret afledning af overfladevandet fra arealet. Der blev således observeret mudder og vandsamlinger med oliefilm på belægningen. Når belægningen var mudret i den grad der var tilfældet på tilsynet, var det ikke muligt at bestemme belægningens udbredelse eller stand. Belægningen var ikke renholdt i tilstrækkelig grad. Der er pga. belægningens dårlige renholdelsestand risiko for at emner placeres uden for konturen af den tætte belægning.

Oplag, affald og mudder på belægningen ved 'Trekanten'.

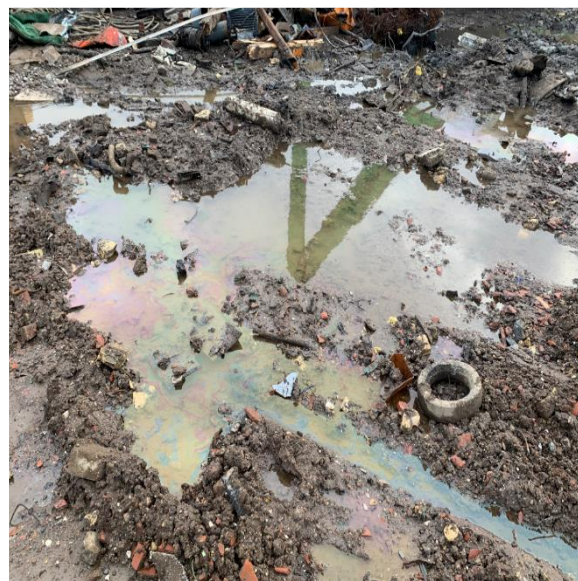
Oliefilm på overfladevand på belægning ved 'Trekanten'.

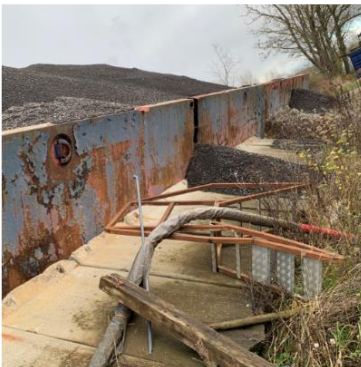
Ved tilsynet blev det konstateret som opfølgning på sidste års tilsyn og indskærpelse, at der var opsat båse af hhv. betonelementer og metal for den knuste asfalt. Miljøstyrelsen konstaterede, at der var faldet knust asfalt igennem betonafskærmningen to steder.

Opbevaring af knust asfalt og utætheder i afskærmningen så asfalt ligger på ubefæstet areal.

Miljøstyrelsen oplyste at der i forbindelse med revurdering stilles skærpede krav til belægning og afledning af overfladevand fra pladsen, idet den nuværende indretning af pladsen ikke er BAT.

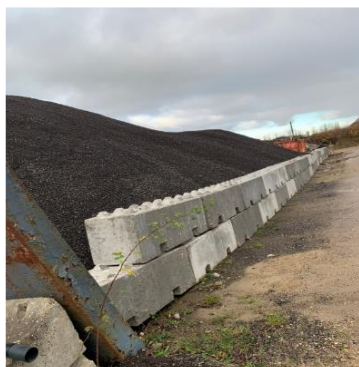
Bagsiden af oplaget for knust asfalt

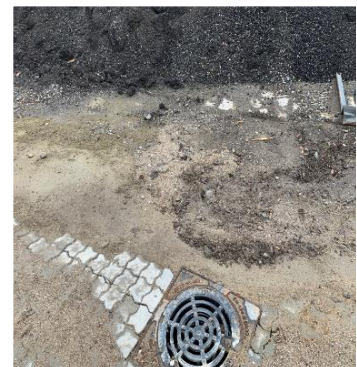
Ovegang mellem belægningstyper ved asfaltoplag og afløb.

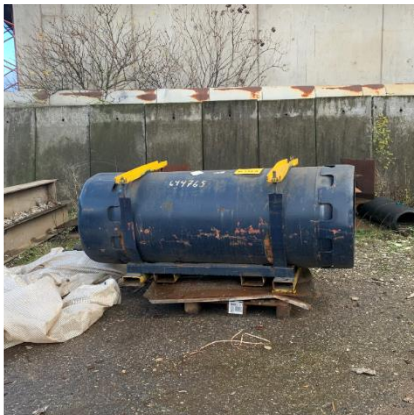
Ved tilsyn med opbevaring af aftappede gasser fra kølemøbel-processen ved køleskabsshredderen, observerede Miljøstyrelsen ved tilsynet, at tanke var placeret uhensigtsmæssigt og ikke sikret mod påkørsel bagved køleskabsshredderen. Dette forhold er indskærpet særskilt.

Tank ikke sikret mod påkørsel

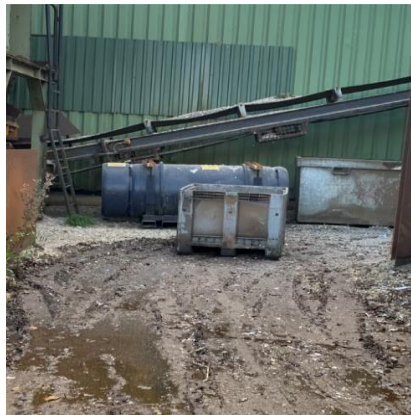
Endnu en tank ikke sikret mod påkørsel.
Fremgår af spor i mudder, at der er kørsel på
arealet i umiddelbar nærhed af tanken.

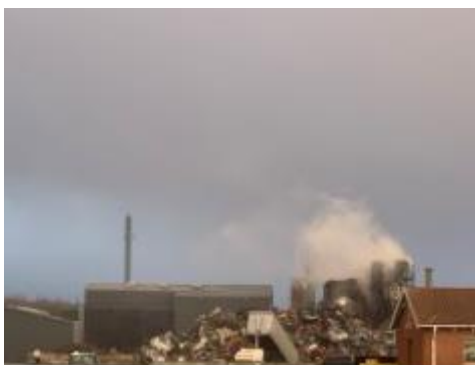
Ved ankomst til virksomheden var der kraftig røgudvikling og kraftig lugt fra shredderen. Ved forespørgsel angående formateriale på det pågældende tidspunkt var der intet særligt at bemærke fra virksomhedens side. Vejrliget på ankomst-tidspunktet var regnfuldt og luftfugtigheden deraf høj, hvilket måske har medført forringede forhold omkring spredningen af luft og lugt fra shredderen.

HJ Hansen opfordres til fortsat at have fokus på formaterialernes beskaffenhed, idet der i oktober 2020 har været henvendelser vedr. netop lugtgener fra virksomheden, hvor det blev konstateret, at der havde været en særlig hændelse med kraftig lugtudvikling fra shredderprocessen.

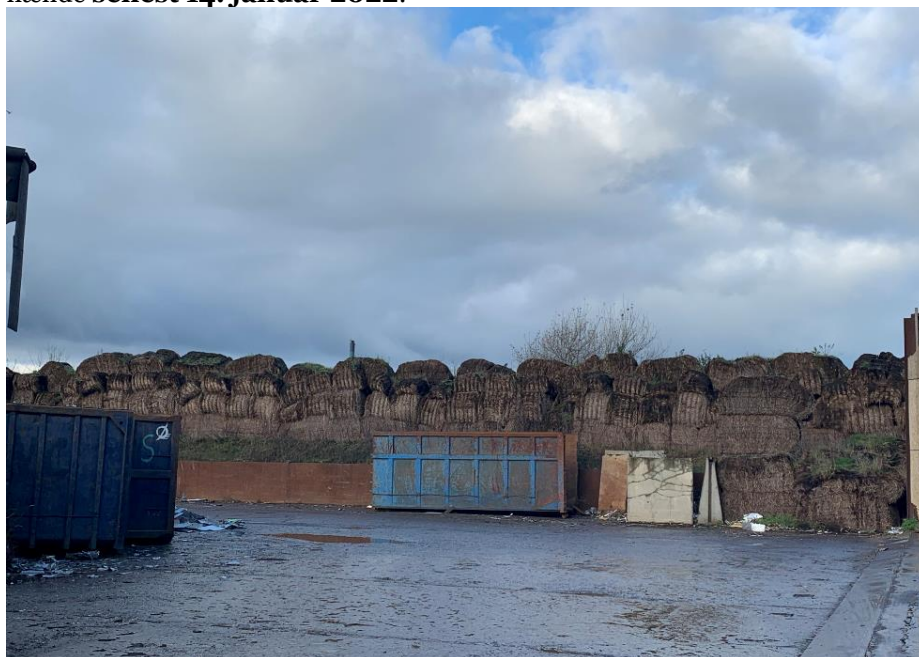
Støjtæggen af halm, langs virksomhedens afgrænsning mod Odense kanal på østsiden af havneindløbet, fremstod ved tilsynet sammensunken og ujævn i højden. Det blev aftalt at HJ Hansen foretager en opmåling af støjtæggen, som fremsendes til MST sammenholdt med oplysningerne som er lagt til grund i støjberegningen, med henblik på at vurdere, hvorvidt gældende støjgrænser er overholdt ved drift. Opmålingen mv. skal være Miljøstyrelsen i hænde **senest 14. januar 2022**.

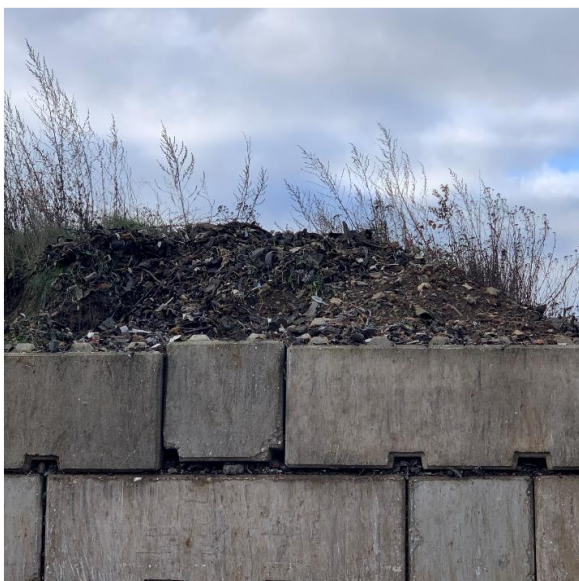
Ved tilsynet konstaterede Miljøstyrelsen at der var shreddet materiale på oplagspladsen ved siden af RAF2-hallen der var væltet ud over kanten af betonelementerne der ellers afgrænser oplaget. Affaldet er således placeret på ubefæstet areal. Det blev aftalt, at området ryddes op, og det overvejes om der er behov for en højere afgræsning af oplaget fremadrettet. Forholdet er indskærpet særskilt.

Affald der er kommet ud over afskærmningen og ligger på ubefæstet areal til venstre for RAF 2 hal.

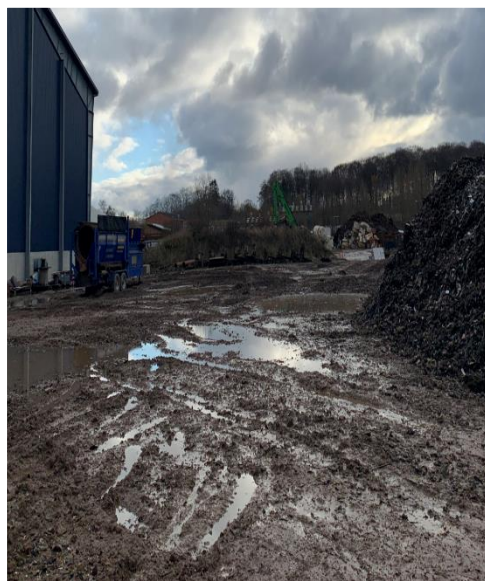
Ubefæstet areal med mange affaldsrester kørt ned i underlaget.

Ved tilsynet blev der observeret affald i form af metal- og ledningsrester der er kørt ned i underlaget, på kørevejen ned til ledningsfraktionen der oplagres bag RAF2 hallen. Der var desuden samme observation foran oplaget på det ubefæstede areal mellem RAF2 hallen og oplaget.

Miljøstyrelsen overvejer at meddele varsel om undersøgelsespåbud med henblik på efterfølgende oprensning.

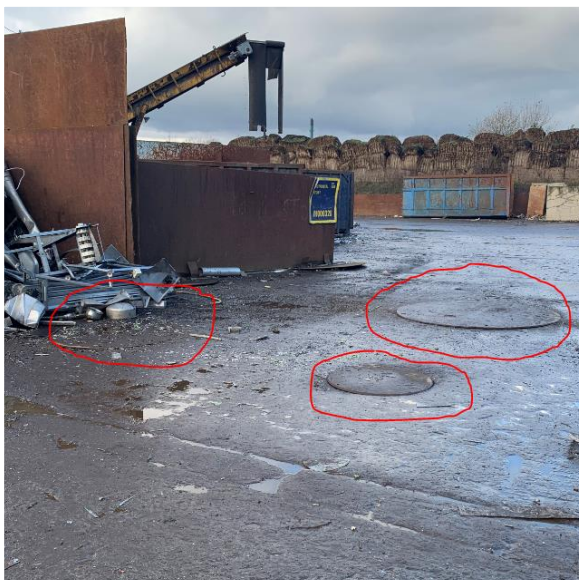
Dæksler ved stationær saks (FB18)

Ved tilsynet ønskede Miljøstyrelsen at besigtige området omkring den stationære saks, da der i BTR-sammenhæng er påvist olieforurening i dette område (Boring FB18 og FB19). På grund af driften på tilsynstidspunktet var det ikke muligt at besigtige belægningen nærmere tæt på saksen eller bagved (boring FB19). Desuden var det heller ikke muligt at besigtige belægningen i samlingen ved 3 nærliggende brønde ved den stationære saks ved FB18, da der var lagt metaldæksler over afløbene således at de ikke stopper til. Det blev aftalt, at HJ Hansen fremsender foto af de nærliggende brønde når dæksler er fjernet, så tilstanden i overgangen til belægningen kan vurderes. Saksen var i drift, så det var ikke muligt at føre tilsyn med forholdene under sakse med hensyn til belægninger, oplysning om hydraulikolie opbevaring under saksen og mulighed for opsamling af spild.

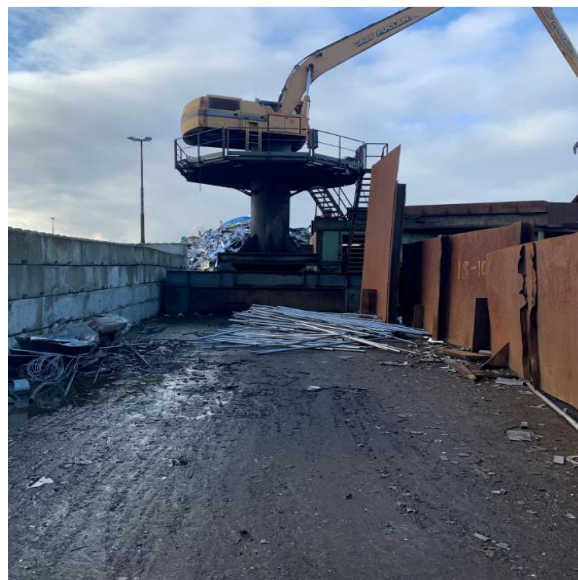
Stationær saks og belægning foran. Det var ikke muligt at besigtige forholdene under saksen.
