Roskilde
J.nr. MST-1272-00847
Ref. joriv/loped
den 21. december 2011

REVURDERING AF EGENKONTROLLEN

For: Slaggedepot på Slaggevej i Vestskoven

Egenkontrolvilkår til driften af slaggedepotet og monitoring på grundvand og perkolat.

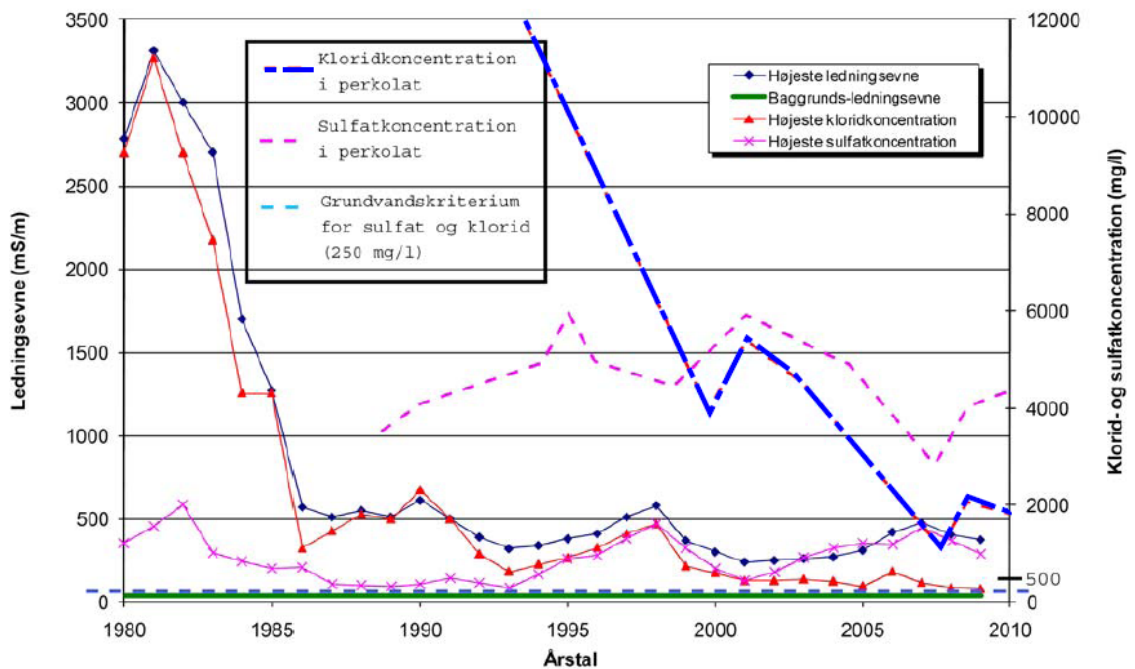
Figur 3: Udvikling i sulfat og klorid koncentration i grundvand og perkolat (depot 3). På figuren er vist de maksimalt værdier der er målt i grundvandet nedstrøms depot 3. Værdierne er sammenholdt med grundvandskriteriet iht. Deponeringsbekendtgørelsen.

Der blev umiddelbart efter afslutning og slutfædning af depot 3 konstateret grundvandsforurening med klorid og sulfat i de nedstrøms monitoringsboringer. Der blev efterfølgende etableret afhjælpende foranstaltninger i form af afværgepumpning fra 3 sugespidsanlæg samt en ændret perkolathåndtering bestående i regelmæssig oppumpning og bortskaffelse af perkolat fra deponi 3.

Årsagen til udslippet fra deponi 3 blev ikke endeligt fastlagt, men undersøgelser pegede primært på overløb gennem en defekt voldkant i deponiets østlige ende.

Som det fremgår af figur 3, er kloridkoncentrationen i perkolatet i deponi 3 faldet til 2.000 mg/l, mens sulfatkoncentrationen i dag ligger på ca. 4.000 mg.

Forholdet mellem sulfat og klorid i perkolatet ses endvidere afspejlet i grundvandet, hvilket tyder på, der siden 1997 er pågået en kontinuerlig perkolatpåvirkning af grundvandet.

Indholdet af sulfat i grundvandsanalyserne udtaget fra monitoringsboringerne nedstrøms depot 3 overskrider i dag grundvandskvalitetskriteriet med en faktor ca. 4.

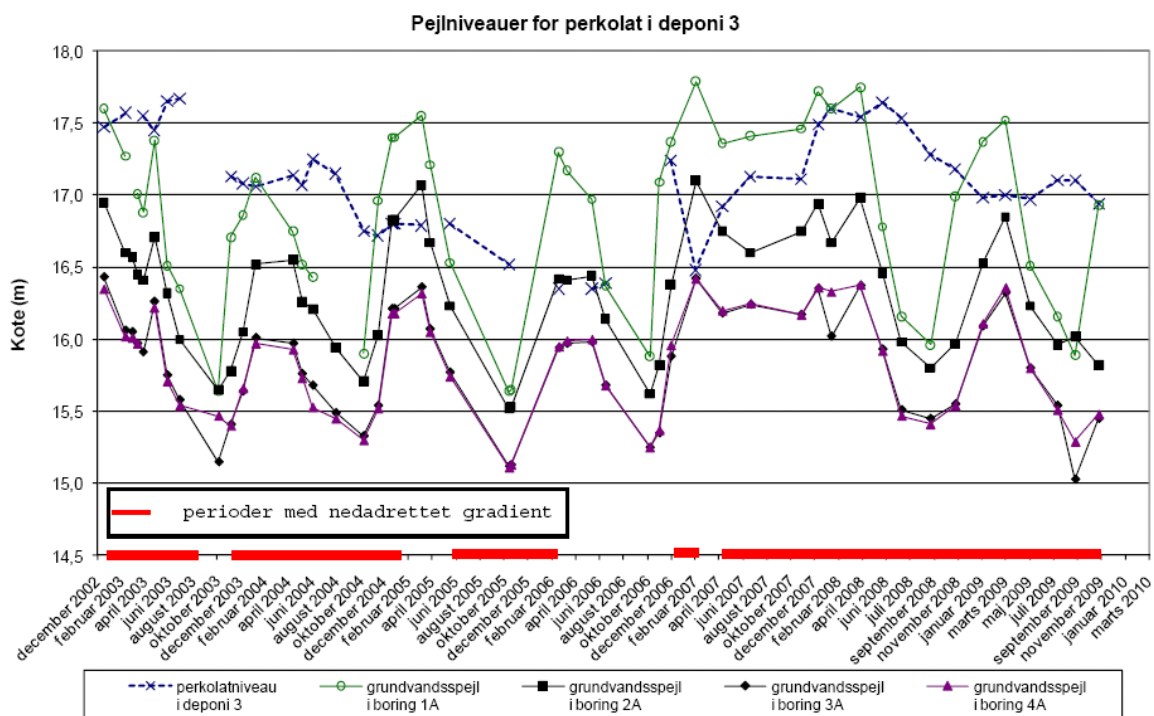
Figur 4: Pejlinger af perkolatniveauet i Deponi 3 sammenholdt med grundvandsstanden i kontrolboringer. Perioder med nedadrettet gradient, (perkolatstand > grundvandsstand i boring 2A) er vist med rødmarkering langs tidsaksen.

Som det fremgår af figur 4, vurderes det, at den nuværende pumpestrategi ikke tilstrækkeligt sikrer en lav perkolatstand i depot 3. Gennem stort set hele den ovenfor betragtede periode (2002 – 2010) har perkolatet således potentielt kunne sive ud til grundvandsmiljøet gennem utætheder i bundmembranen.

En forudsætning for at pumpeindsatsen virker er, at der er hydraulisk kontakt mellem perkolatbrønd og det omgivende slagge- og askefyld. Erfaringsmæssigt kan flyveaske give anledning til problemer, idet opfugtet flyveaske kan danne en stenhårdt og tæt lag grundet trykket fra den overliggende slagge. Dette kan givetvis forklare, hvorfor der tiltagende har været problemer med at holde perkolatniveauet tilstrækkeligt lavt.

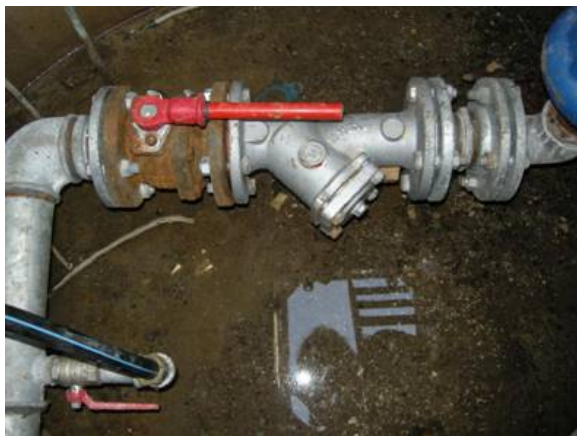
Figur 4.18 Ventil og si før rørtømmepumpe TP 01 i ventilbygværk.

Oprindeligt stoppede TP01 automatisk ved signal fra en inline ledningsevnmåler, som er afkoblet elektrisk på grund af svigtende signaler på grund af aflejringer.

TP01 er på sugesiden beskyttet mod løsrevne kalkaflejringer i perkolatet ved en si, som vist på figur 4.18. Denne si skal renses jævnligt.

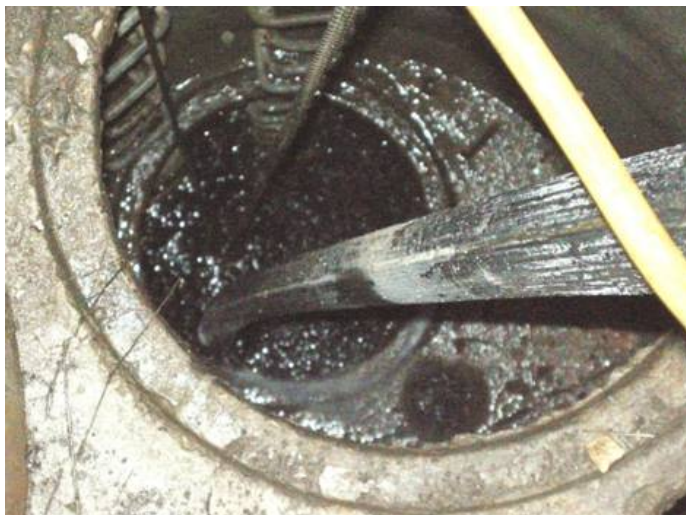
Figur 3.4 Utæt tryksslange fra pumpe CP1 - under pumpning

Slangen er blevet udskiftet senere i marts 2009.

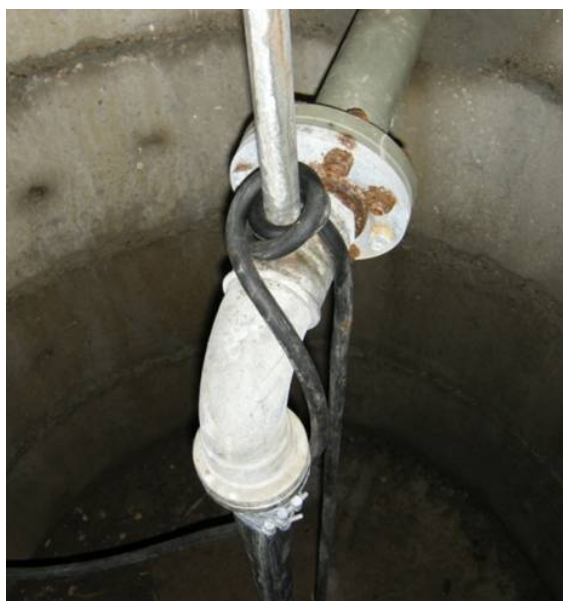
Figur 3.9 Tilslutning af tryksslange fra pumpe CP2 til jordledning.

Pumpen er forsynet med en 3" tryksslange, som er koblet på et stålrør med en flange ca. 1 meter under terræn, som vist på fotoet på figur 3.9. Det sorte kabel er motorkablet.

Som vist på fotoet på figur 3.9 og 3.10 er på trykrøret ud af brønden monteret en hævertbryder i form af en ventil, som trækker luft ind, når pumpen stopper. Funktionen af ventilen er checket i forbindelse med Rambøll's prøvepumpninger i foråret 2009, hvor der *ikke* blev observeret lyd af luftindtag efter pumpestop, hvilket indikerer, at ventilen er tilstoppet – formentlig af kalk.

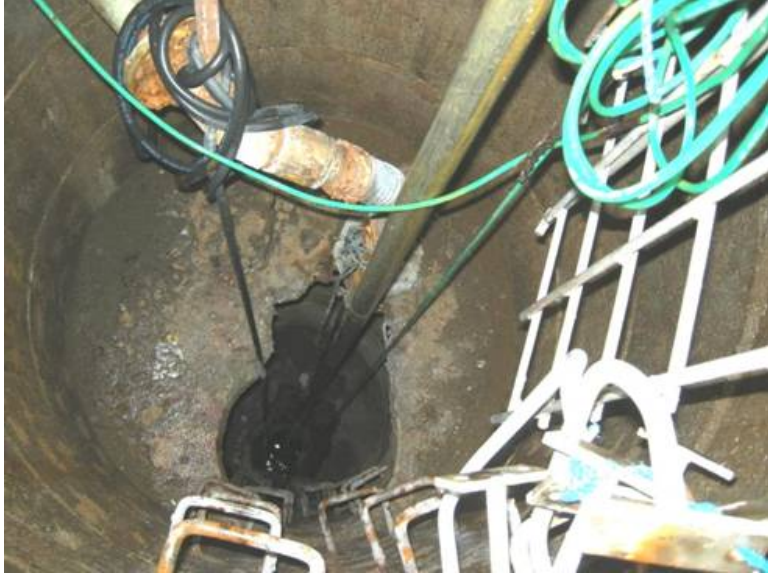
Figur 3.14 Guiderør og trykrør i toppen af CP3.

Figur 3.14 viser det fastmonterede trykrør af stål samt guiderøret. Øverst er ophængt nogle nye stige trin, som skal opsættes ved næste servicebesøg af Falck.

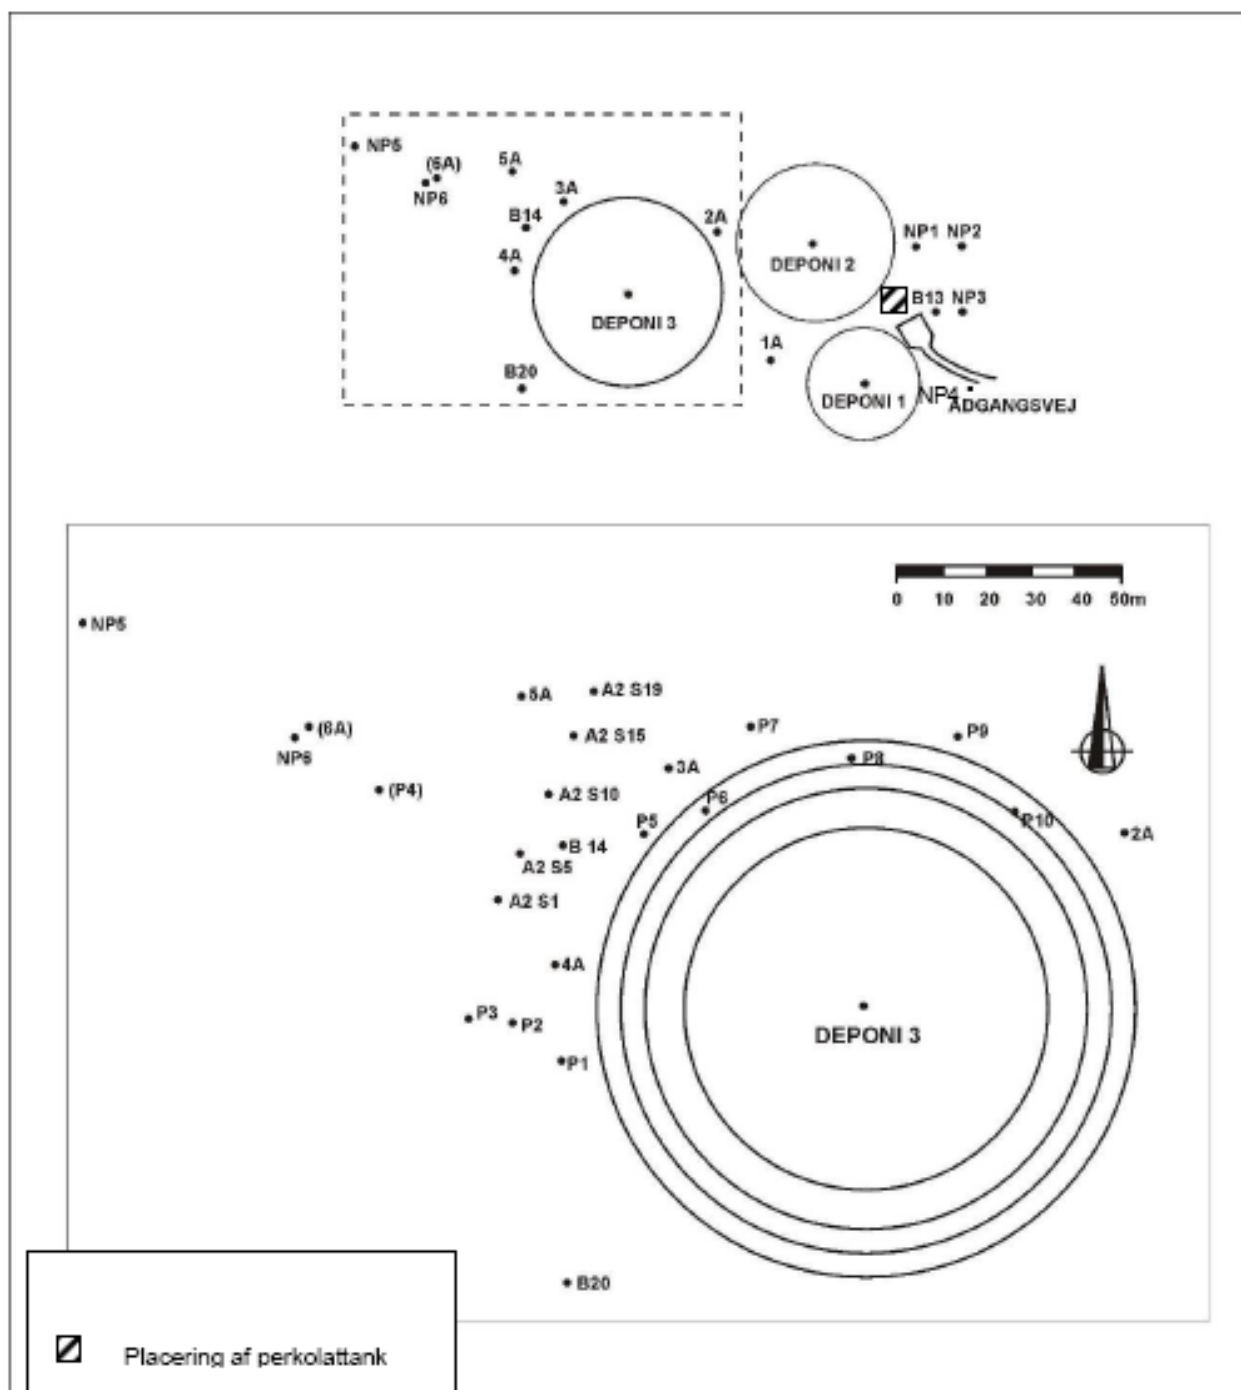
Figur 4.1 Placering af pejle- og monitoringsboringer

Vurderinger		
Boring	Tilstand, fejl og mangler	Prøvetagning/pejling
	Mangler lås, mærkning og markering Oprensning	
P6	Mangler mærkning og markering	OK
P7	Ikke fundet	Ingen prøvetagning
P8	Mangler mærkning og markering	OK
P9	Mangler mærkning	OK
P10	Mangler mærkning og lås	OK
1A	Mangler mærkning	OK + pejling
2A	Mangler lås	OK + pejling
3A	Mangler mærkning og lås	OK + pejling
4A	Mangler mærkning	OK + pejling
5A	OK	OK
6A	Ikke fundet, men der ligger et rustent stålør hvor boringen burde stå.	Ingen prøvetagning
A2 S1	Mangler mærkning	OK
A2 S5	Mangler mærkning Oprensning	OK
A2 S10	Mangler lås	OK
A2 S15	OBS mærket A2 S19	OK
A2 S19	Mangler mærkning	OK
Depot 1 Ny boring	Ok, mærket A på proppen	?
Depot 1 Ny boring	Ok, ingen mærkning	?
Depot 3 M5	Ok, betonkegle kunne godt hæves over terræn	Ingen prøvetagning Pejling
