# Tilsynsrapport

## **Rødby Karting Ring**

Tilsynsdato: 20. november 2017

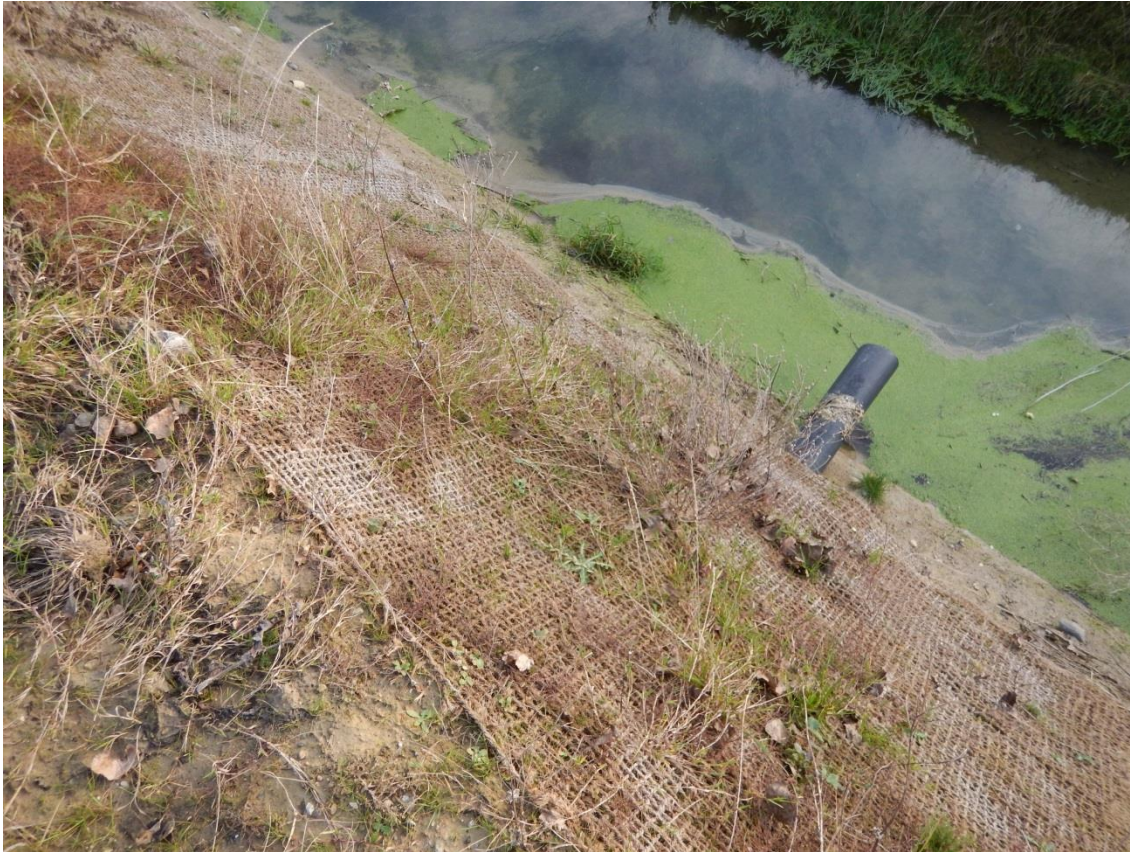
Kanten på kanalen er sikret med kokosnet således at erosionen af kantmaterialet begrænses. Drænrøret skal skæres til så langt mod kanten som muligt, så der ikke opstår komplikationer i forbindelse med fremtidigt vedligehold.

1. Kant sikret med kokosnet. Røret skal skæres til så langt mod kanten som muligt.

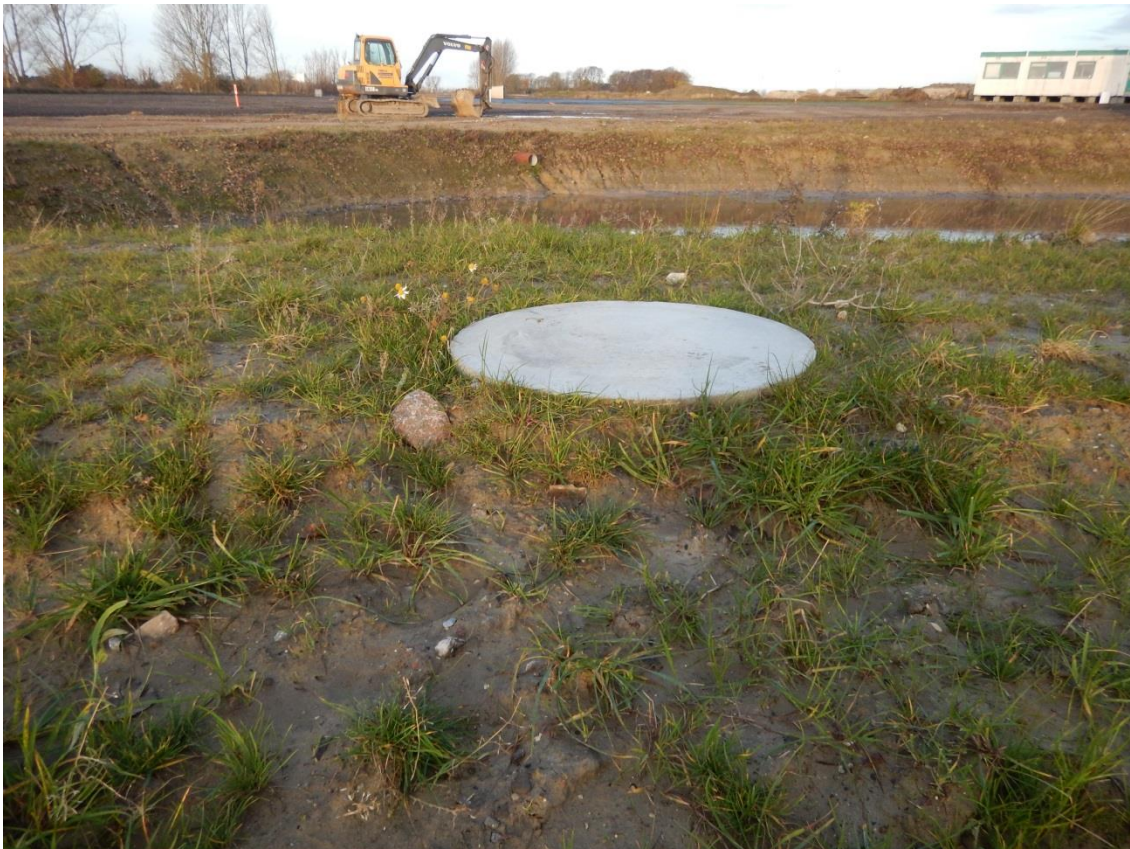
2. Brønddæksel.

Terrænet omkring brønddækslet er nu jævnet ud således, at vedligeholdelse af kanalen kan ske med selv små maskiner.
