Tilsynsrapport til offentliggørelse

Virksomhedens navn	I/S Gunderup Deponi
Virksomhedens adresse	Gunderupvej 1 A, 9550 Mariager
CVR nummer	46222954
Virksomhedstype	5.4 Deponeringsanlæg >10 t/dag eller kap. >25.000 t
Tidspunkt for tilsynet	21. marts 2024
Baggrunden for tilsynet	Basistilsyn
Varsling af tilsynet	2. feb. 2024
Deltagere fra virksomheden	Jacob Hollerup Mikkelsen
Øvrige deltagere	Ingen
Tilsynet udført af	Louise Bjerregaard Madsen
Tilsynet omfattede	Tilsyn med sætninger, skred, blotlagt affald
Materiale udleveret	Der er ikke udleveret materiale ifm. tilsynet

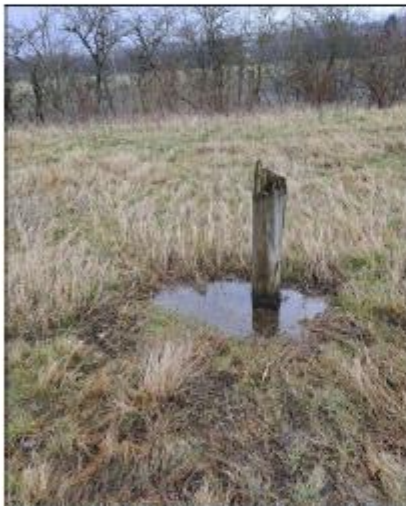
Der blev ikke observeret nogen jordskred på deponiet. Men der var flere steder, hvor slutafdækningen havde sat sig væsentlig og resulteret i større lavninger i deponiet. I den ene lavning stod der fortsat vand.

Figur 2 Tv. Stillestående vand ovenpå deponiet. Omkring pælen er slutafdækningen sunket omkring 70 cm. Th. Erosion af slutafdækningen langs skrænten ned mod pumpehuset. Formodes at skyldes større regnhændelser.

1. Det henstilles, at områder med sætninger i deponiet udbedres, så det er plant med det omkringliggende deponi, og at der senest d. 1. juli 2024 er indsendt dokumentation for, at det er udført.
2. Det henstilles, at slutafdækningen på skrænten, hvor der er sket erosion af slutafdækningen udbedres, og at der senest d. 1. juli 2024 er indsendt dokumentation for, at det er udført.
3. Anlægget anbefales at holde opsyn med deponiets skrænter ved større regnhændelser og efter længere perioder med regn, for at sikre, at der ikke fortsat er problemer med erosion af skrænterne, og at der er en tilfredsstillende nedsivning af overfladevandet ned igennem deponiet.

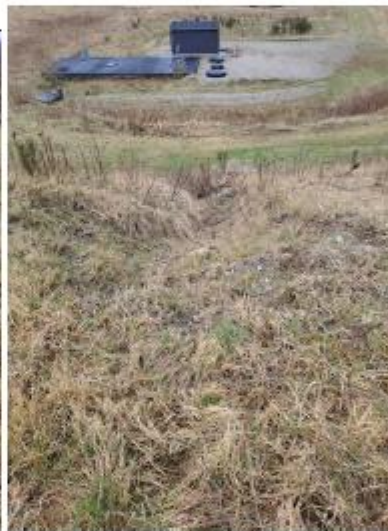
Derudover var der et enkelt sted sket en større erosion af skrænten formodentlig grundet afledning af vand fra toppen af deponiet. Der kunne ikke ses blotlagt affald ned langs skrænten.

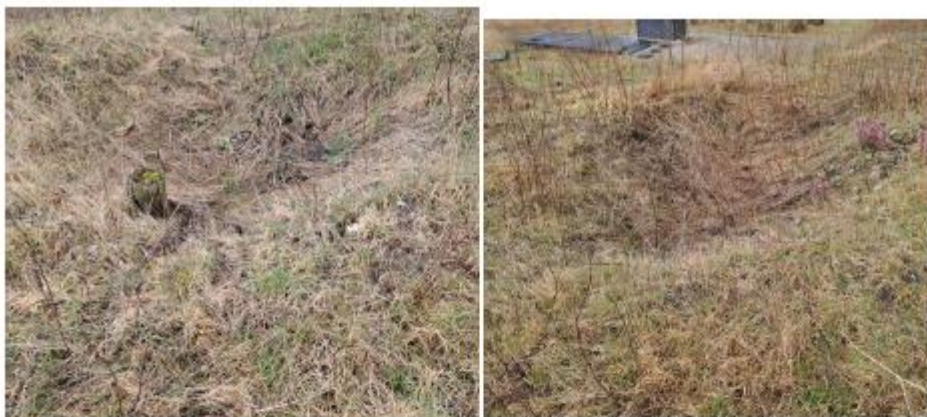
Figur 3 To større sætninger i deponiet.
