Tilsynsrapport til offentliggørelse

Virksomheder
J.nr. MST-1272-02070
Ref. LOPED
Dato: 25. september 2017

Virksomhedens navn	Chromjordsdepot i Egedal kommune
Virksomhedens adresse	Udlejrevej 27-29, 3650 Ølstykke
CVR nummer	29188386
Virksomhedstype	5.4 Deponeringsanlæg >10 t/dag eller kap. >25.000 t
Tidspunkt for tilsynet	31.08.2017
Baggrunden for tilsynet	Basistilsyn
Varsling af tilsynet	Den 8. august 2017
Deltagere fra virksomheden	Mads Ærtebjerg Nielsen
Øvrige deltagere	-
Tilsynet udført af	Lone Grunnet
Tilsynet omfattede	- Generelt tilsyn med deponiet, dets slutfædning samt dets tekniske installationer. - En generel diskussion af sammenhængen mellem deponiets opbygning og perkolat kvalitet/kvantitet. Desuden en diskussion af eventuel påvirkning af grundvandsmagasinet.
Materiale udleveret	intet

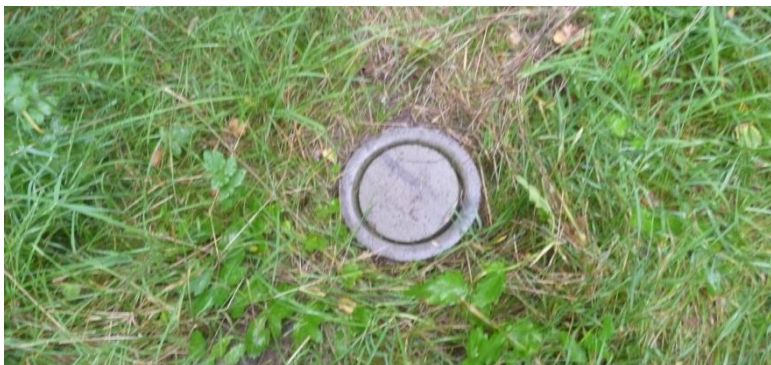
Miljøstyrelsen fik forevist 3 nyetablerede monitoringsboringer, kaldet V1, V2 og V3. Ved den ene boring V2 er der 2 filterrør med filtre i to dybder. I V2Høj er filteret beliggende i 2 til 4 m.u.t. I V2Lav er filteret beliggende i 9,5 til 13,5 m.u.t.

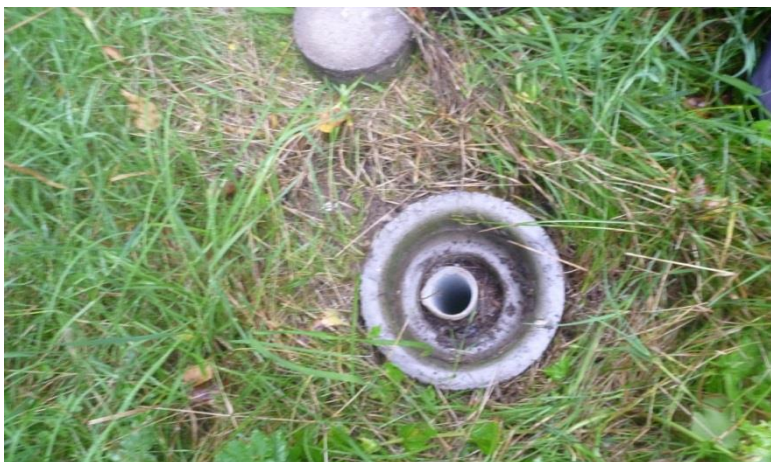
Boring V3 var som de 2 andre boringer etableret i terræn. Boringen har ikke kontakt til grundvand, og den indgår ikke i monitoringsprogrammet, jf. Miljøstyrelsens påbud af den 11. januar 2016.

Forerøret i boring V3 var bøjet og tætslutningslåget var i stykker.

Miljøstyrelsen gjorde Egedal Kommune opmærksom på, at den nuværende opbygning med brøndring i terræn og manglende tætsluttede låg medfører, at der er stor sandsynlighed for kontaminering af grundvandsmagasinerne med nedsivende overfladevand. Miljøstyrelsen opfordrede kommunen til at forlænge forerørene i deponiets monitoringsboringer samt til at beskytte boringerne enten med et beton rør med aflåselig hætte eller alternativt et stålrør f.eks. med Aarhusafslutning.

Ligeledes gjorde Miljøstyrelsen Egedal Kommune opmærksom på, at boringerne bør være aflåselige, jf. § 10 i "Brøndborerbekendtgørelsen", Bek. nr. 1260 af 28. oktober 2013 om udførelse og sløjfning af boringer og brønde på land.

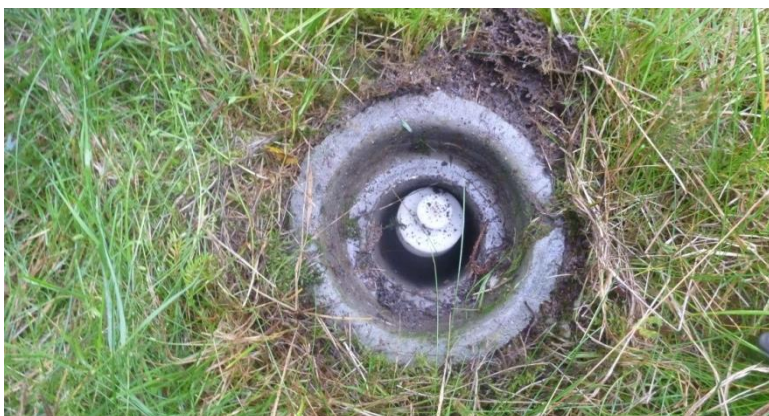
Ovenstående billede viser Boring V2 filter 1. Da forerøret er skævt, er det vanskeligt at sætte prop i. Boringen var ligesom de 2 andre boringer ikke mulig at aflåse, og proppen sluttede ikke tæt, så der er risiko for nedsivning af overfladevand.

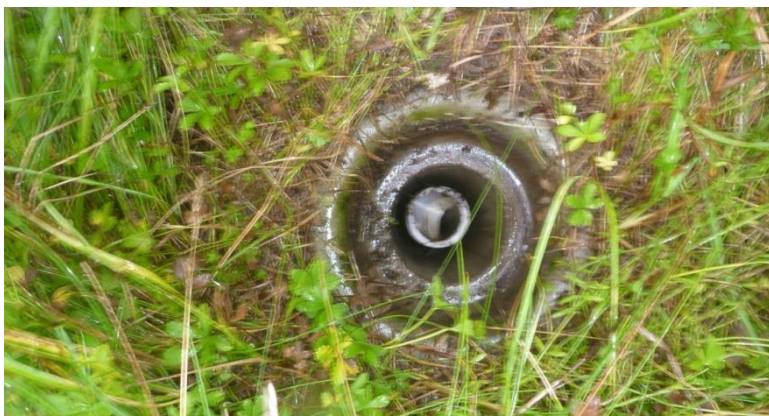
Boring V1 var som de 2 andre boringer vanskelig at finde. Da boringens cementlåg blev fjernet, viste det sig, at prøvetageren havde stukket sit prøverør ned i boringen med henblik på genbrug ved næste prøvetagning. Dette forhindrede at der kunne komme prop i filterrøret.

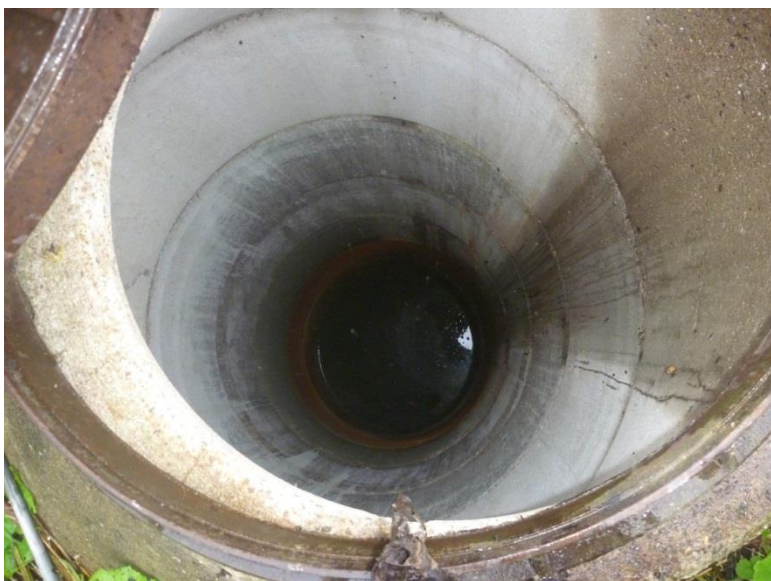
Ovenstående billede viser Brønd001_{syd}. Både BO01_{syd} og BO01_{nord} er etableret på toppen/siden af celle 2. Det er fortsat Egedal Kommunes holdning, på baggrund af analyse og pejleresultater, at de to brønde ikke er dybe nok til at nå gennem slutafdækningen og ned til det chromholdige slam. Det vil sige, at vand i brøndene står over fyldet. Slammet som i sin tid blev hældt i celle 2 var meget flydende. Kommunen mener, at de to brønde muligvis er etableret med det formål, at kunne fjerne væske fra det meget flydende slam og overskydende vand, hvis der var indsivning. Størstedelen af det vand, som nu står i brøndene, er sandsynligvis regnvand. Af samme årsag indgår brøndene ikke i monitoringsprogrammet.

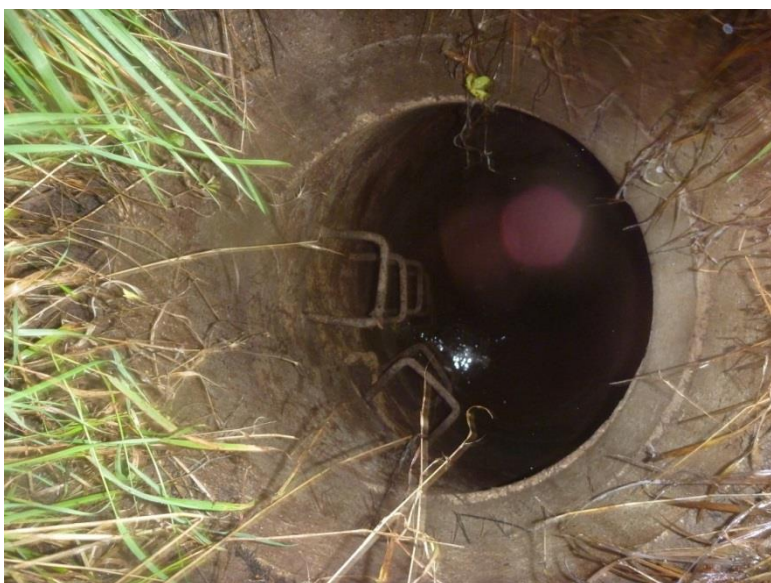
Perkolatstanden i Brønd 0 stod væsentlig lavere end i B100_{syd}. Vandet som løber til Bo er perkolat fra overfladen af bundmembranen i celle 2.

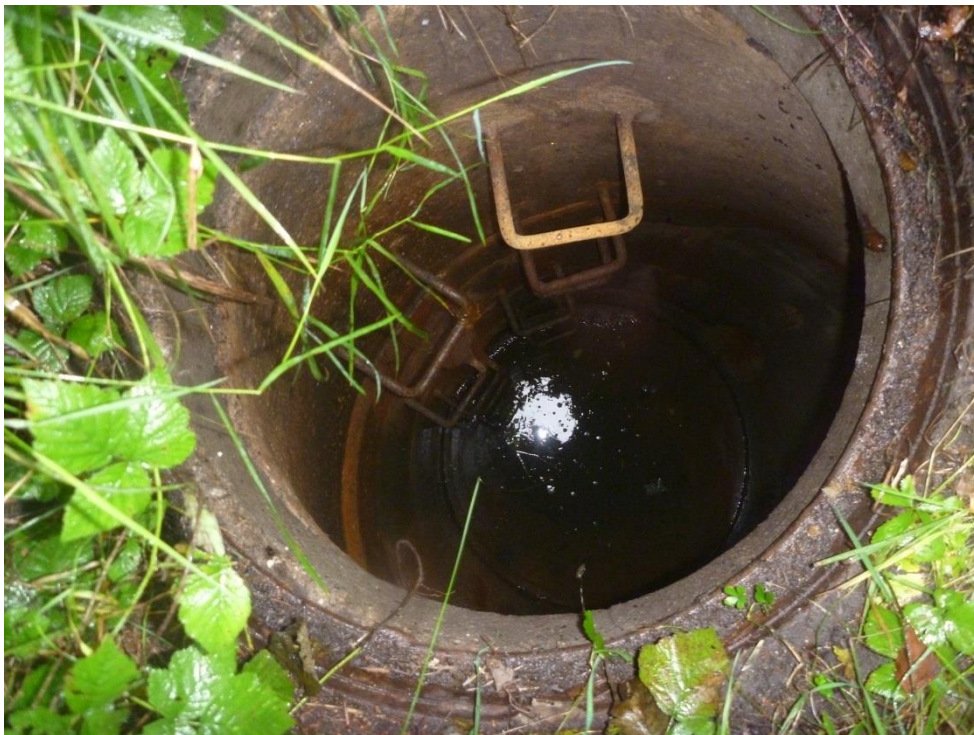
Brønd 2 er etableret som B0, B1, B3 og B5. Dvs at de er tilsluttet drænsystemet over membranen i celle 1. I Brønd 2 blev set slam og okker ved udløbet fra drænsystemet til brønden (på ovenstående billede ses dette under det udhængende græs). Kommunen skal være opmærksom på, at tilløb til brøndene ikke må tilstoppes.

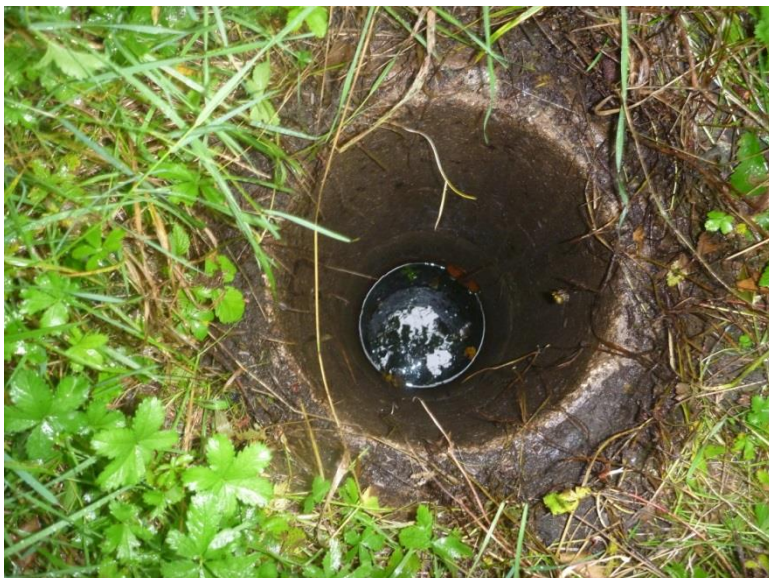
Ovenstående billede viser Brønd 4 som er etableret som sladrebrønd. Vand som løber til brønden er fra det overfladenære grundvand under membranen. Vandstanden i brønden er ikke udtryk for grundvandsstanden. B4 er etableret både med et tilløb fra under deponiet og med et overløb til en nærliggende grøft. Dette overløb benyttes ikke længere, da brønden tømmes 4 gange årligt.

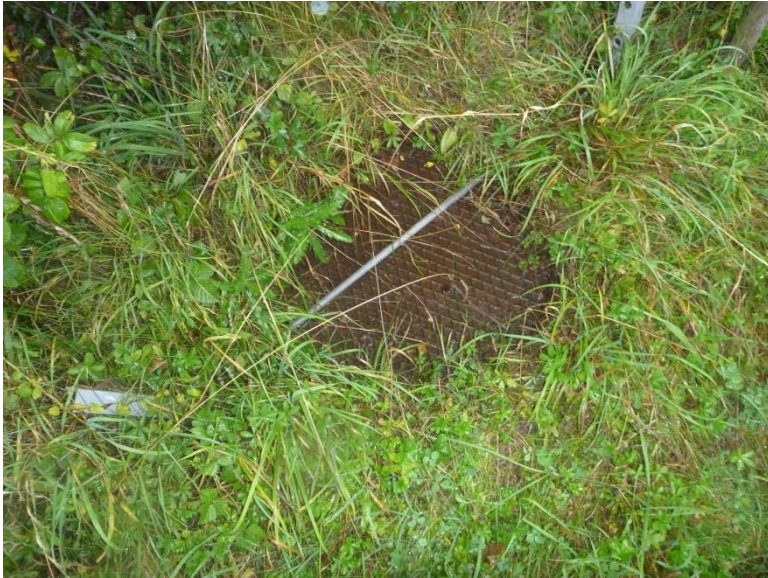
Alle brønde er etablerede med dæksel og lås. På ovenstående billede er dette eksemplificeret med B1. Brøndene er alle afmærkede med træpinde, så brøndene er lette at finde.
