## Tilsynsrapport til offentliggørelse

Virksomheder  
J.nr. 2019 - 3183  
Ref. Anelb/hahli  
Dato: 15.12. 2020

Virksomhedens navn	Bornholms El-produktion
Virksomhedens adresse	Skansevej 2, 3700 Rønne
CVR nummer	25798929
Virksomhedstype	1.1a Forbrænding i anlæg $\geq$ 50 MW (kul ell orimulsion)
Tidspunkt for tilsynet	Den 24. november 2020 kl 10.15 – 14.30
Baggrunden for tilsynet	Prioriteret tilsyn
Varsling af tilsynet	Tilsynet blev varslet den 6. november 2020
Deltagere fra virksomheden	Sandra Ejby Pedersen og Thomas Olsen – Leder af drift og vedligehold.
Øvrige deltagere	
Tilsynet udført af	Annemarie Brix, Hanne Holst Linulf og Pernille Fibecker
Tilsynet omfattede	Rundgang på værket, oplag, olietanke og rørsystemer, spildevand og kølevand besigtigelse af placering af undersøgelsesboringer i forbindelse med BTR
Materiale udleveret

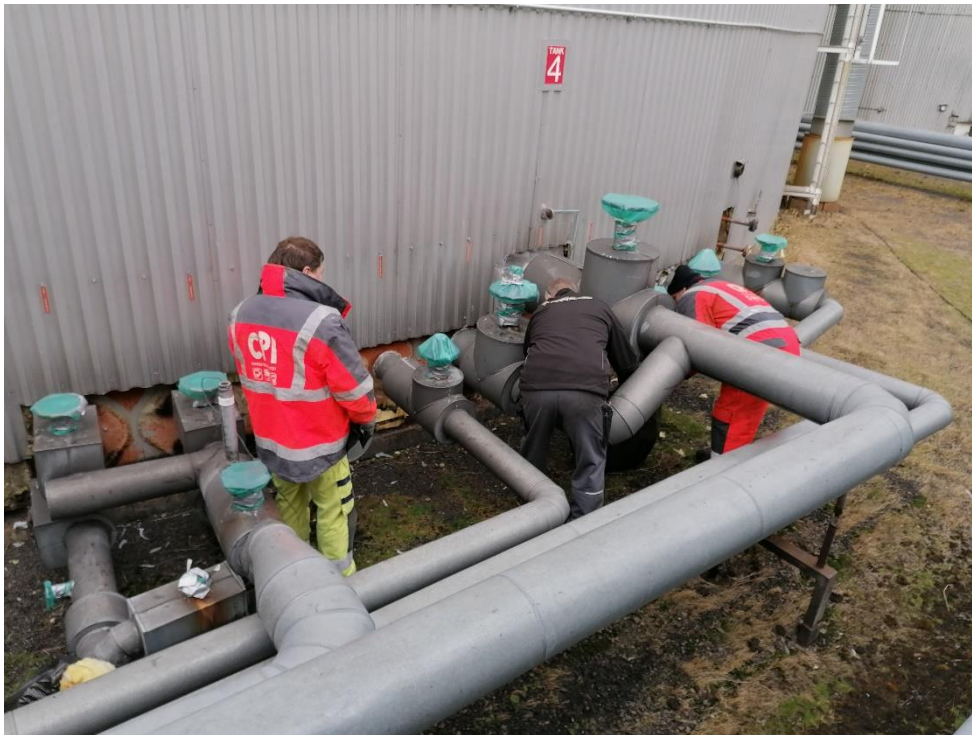
BEOF oplyste, at ekstern personale var i gang med udvendig inspektion af Tank 4 under tilsynet.

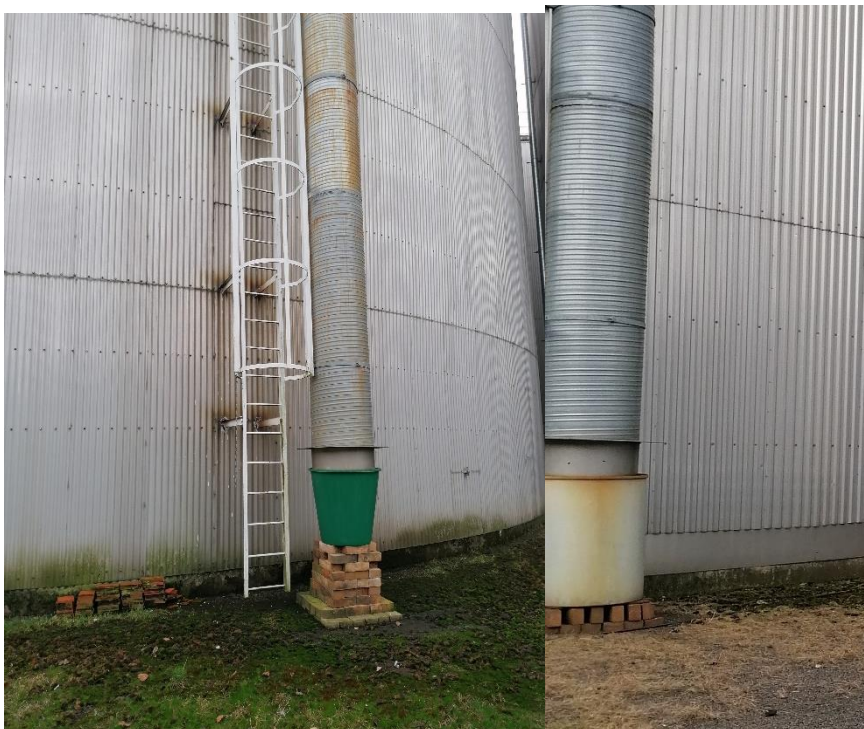
Udluftningen fra tank 5 og udluftning fra tank 6 med fuelolie. Udluftningen bobler gennem vandbad.

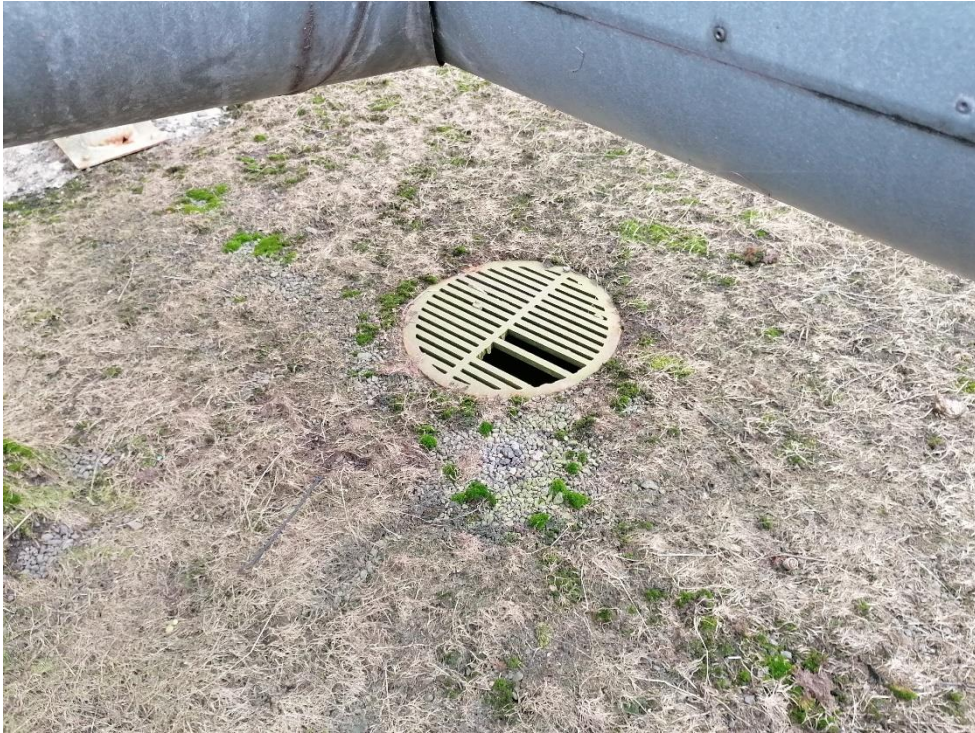
Afløb og belægning i tankgård med tank 4, 5 og 6.

De to tankgårdes bunde er ikke tætte. Afløb i tankgårdene går til nedsivning og kan ikke blokeres.

1. BEOF udfylder skema med tanke, med billede, inspektion, tankattest eller lignende, og tilføjer tank til olieslam.
2. BEOF fremsender beskrivelse af, hvordan de mener, ansvarsfordelingen vil være ved et uheld med lækage af olie i gamle tankgård, hvor to af tankene er udlejet.
3. BEOF skal melde tilbage, så snart der er fast aftale angående fremtiden for tank 1,2 og 3. Hvis der kan tages hensyn til revurderingsarbejdet, vil det være en fordel, at der var taget en beslutning her i foråret.
4. BEOF overvejer ansøgning om direkte udledning af rensset kondensat
5. Miljøstyrelsen overvejer nye krav til bundene af tankgravene i kommende revurdering.

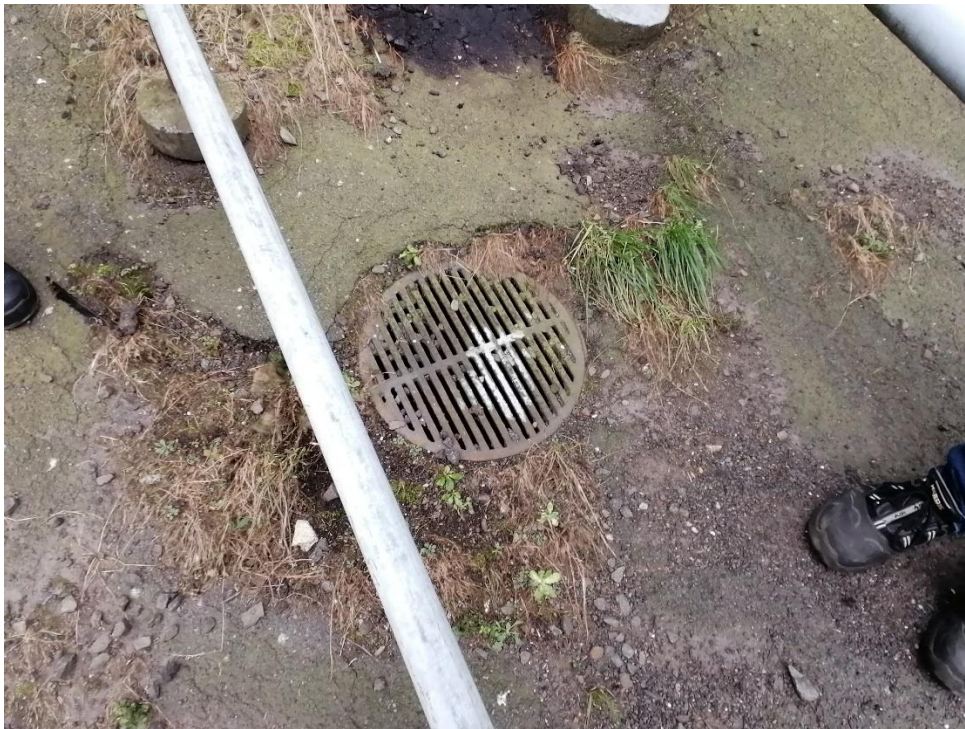
Afløb og belægning i tankgård med tank 1,2 og 3.

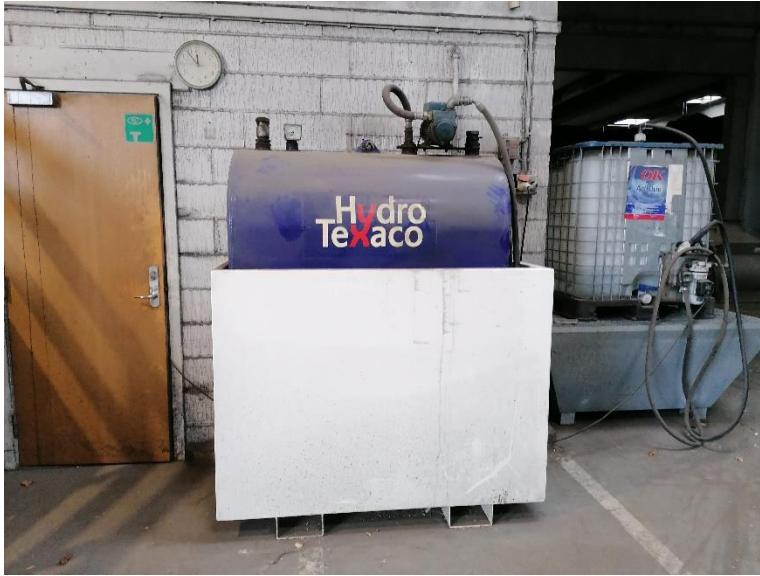
Olietank til tankning af køretøjer placeret i lagerbygningen for kul, flyveaske og bundaske.

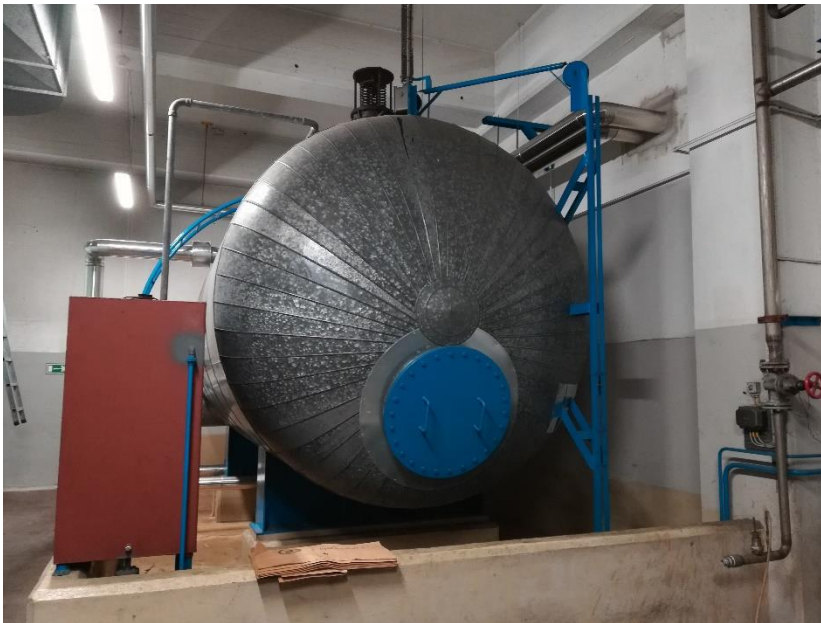
30 m<sup>3</sup> Dagtank til Fuelolie leverer til blok 5 og blok 6

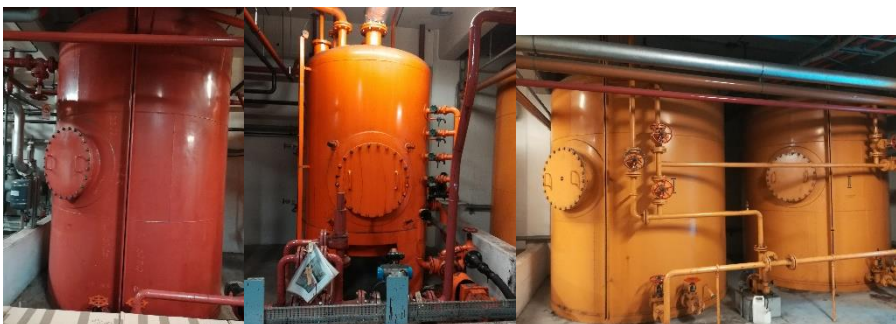
Rød tank anvendes som tømmetank. Der står ikke olie i tanken ud over dette. Orange tank er til olieslam. Gule tanke er til smøreolier. Alle står i grundplan i dieselbygning.

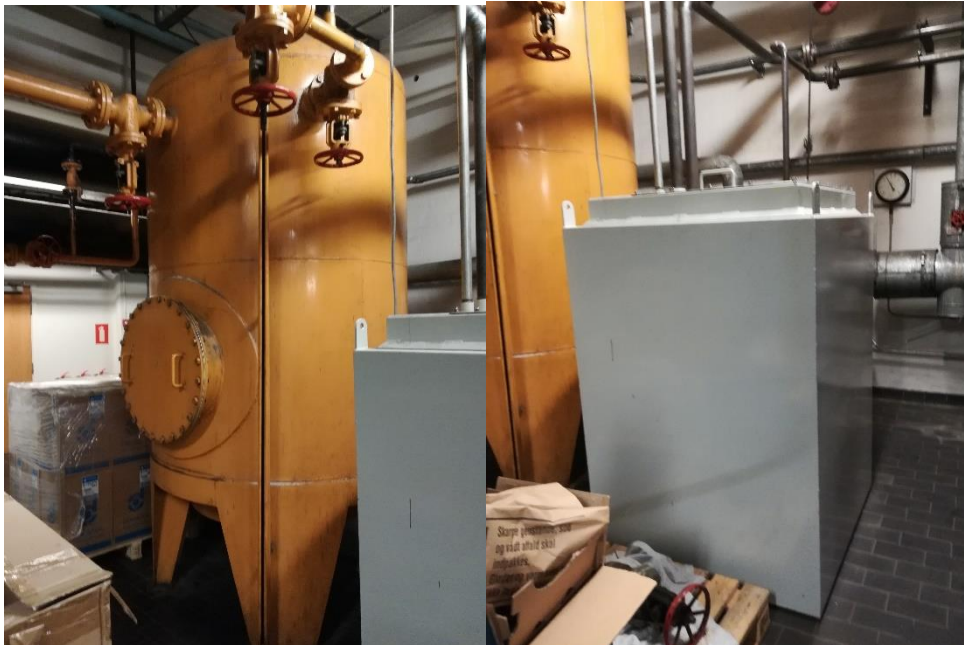
Smøreolietank og slamtank.

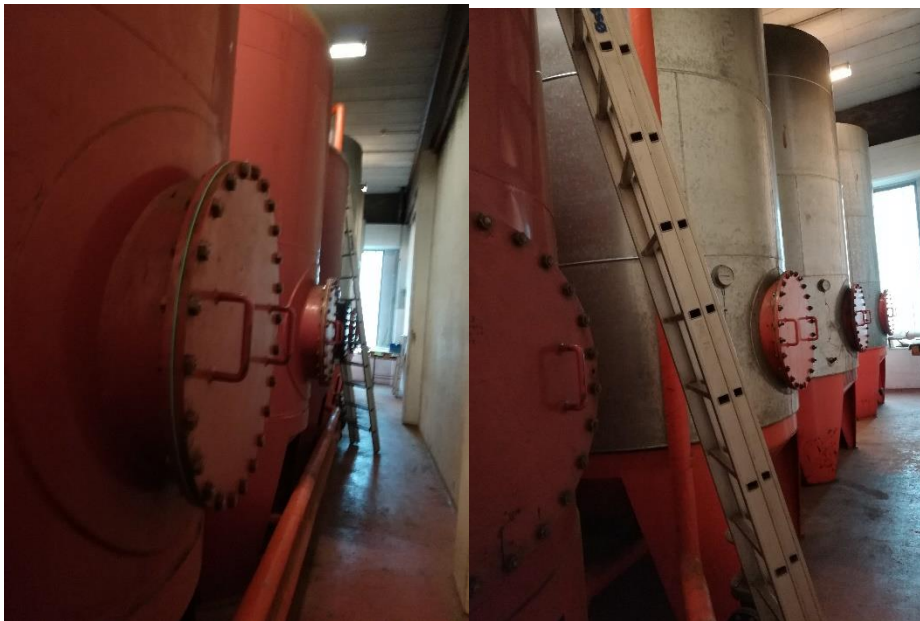
6 dagtanke til dieselbygningen. Står på 2. sal. Rummet fungerer som spildopsamling kan indeholde en mængde svarende til ca. 2 tanke.

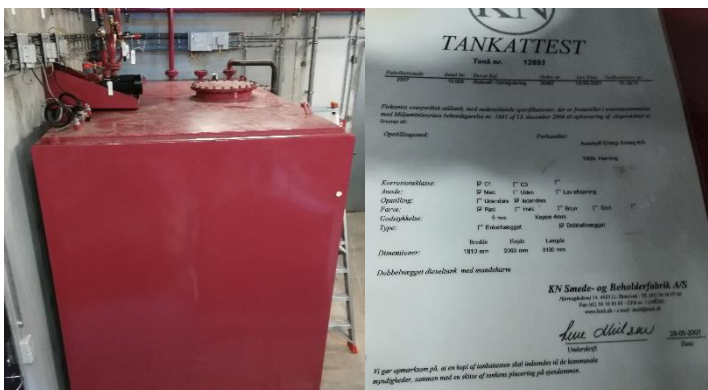
Rød dagtank med påsat tanknummer og tankattest.

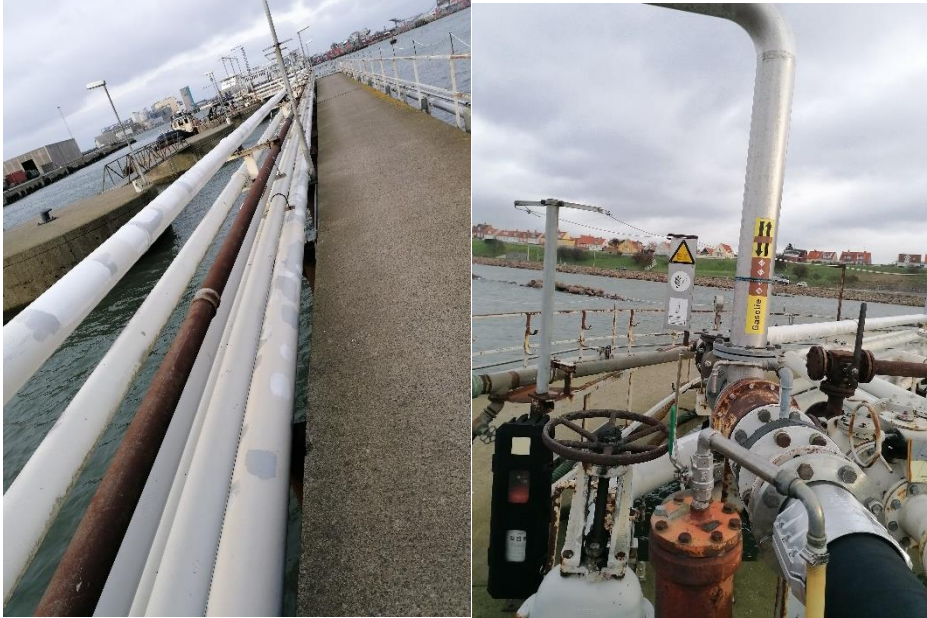
BEOF lejer sig ind på pieren, som ejes af havnen. Pieren benyttes også af Q8. BEOFs olierørledninger er de pletmalede.

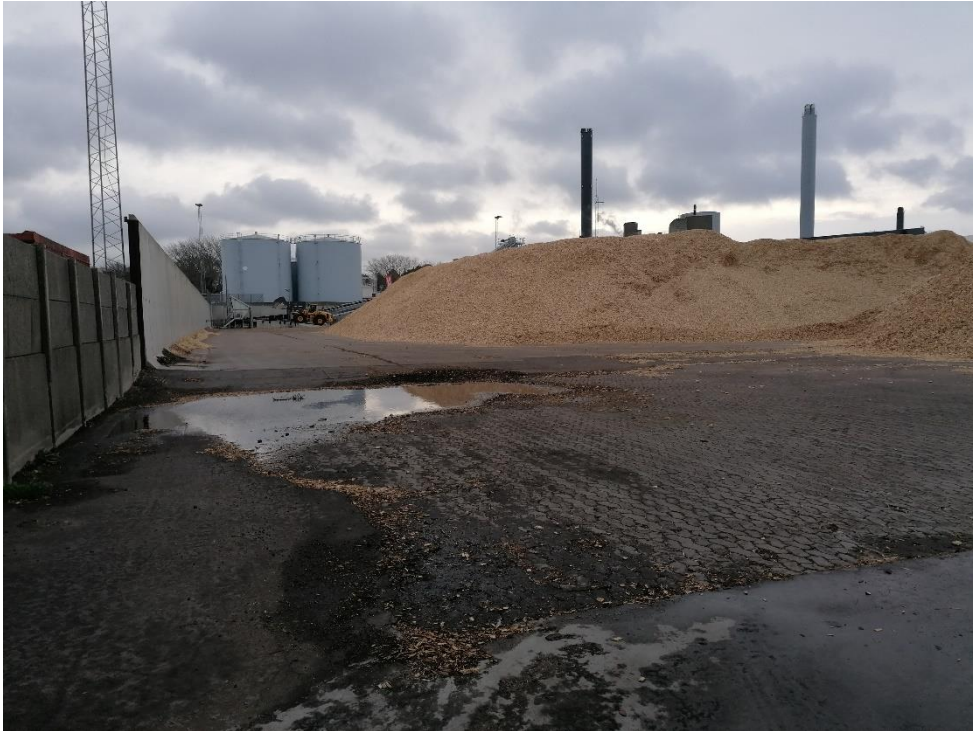
Der er stor belastning af pladsens belægning grundet tunge maskiner og flytning af flis mv. Ved indgangen var der en stor lunke. BEOF bør udarbejde en vedligeholdelsesplan for belægningen, således at jordforurening forebygges. Vand, der samles i så store lunker, vil nå at nedsive inden fordampning, selv på en relativ tæt belægning.

”kulpladsen” der nu bruges mest til træflis.

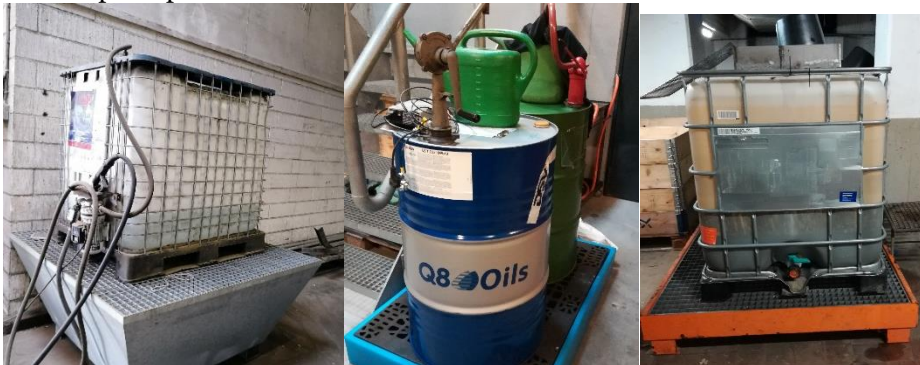
Der er opsat spildbakker

Eksempler på hvor der er kommet spildbakker under beholdere til flydende affald.

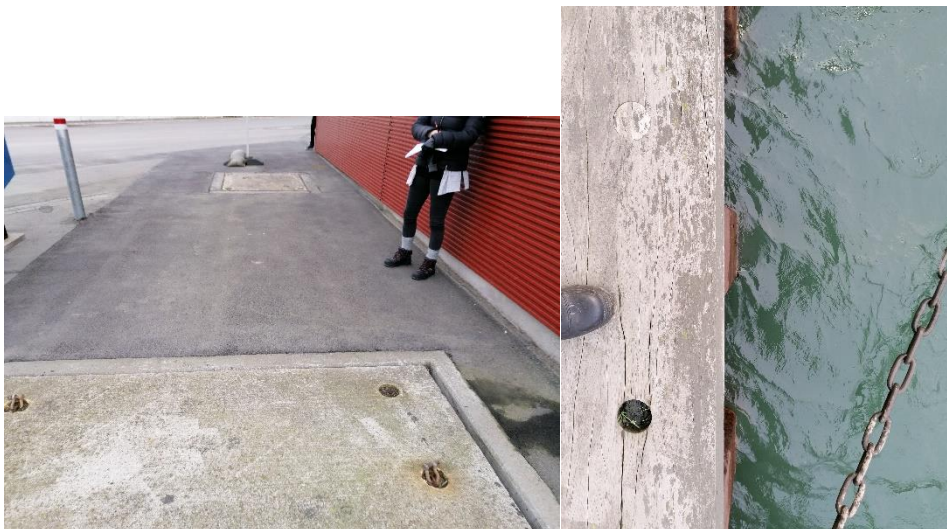
Kølevandsindtaget blev besigtiget. Det var dog ikke muligt, at se den mekaniske rensning ved filteret, da dette ikke var planlagt på forhånd. Der tilsættes jernsulfat til kølevanden, og der anvendes kuglerens til rørene.

Til venstre, betondæksel over den mekaniske rensning ved indtaget. Til højre selve indtaget af kølevand.

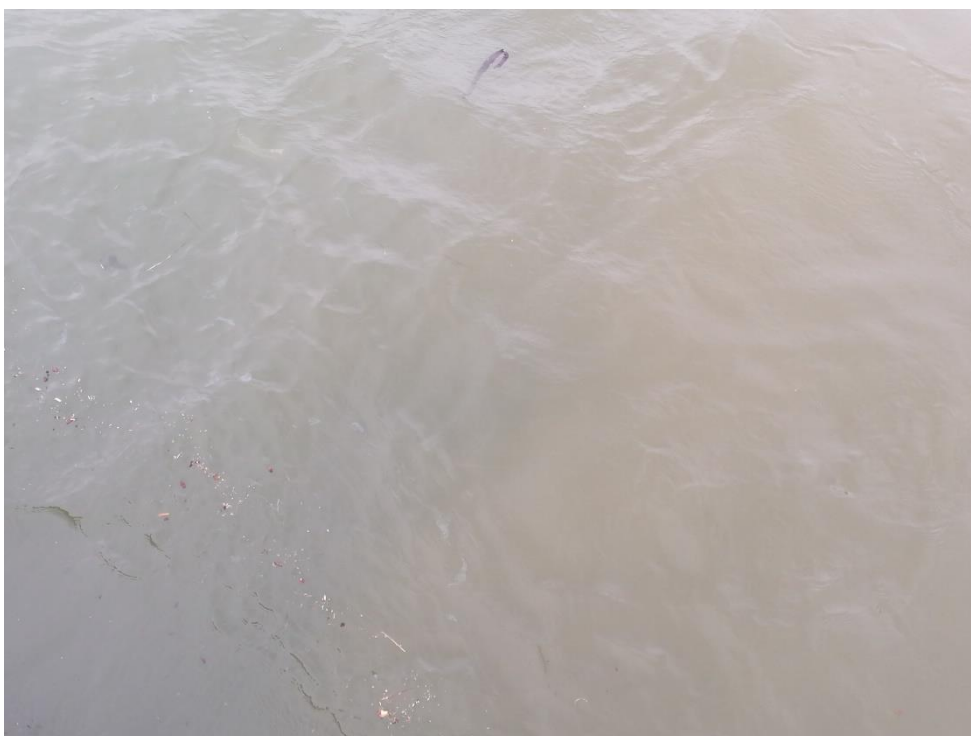
Der anvendes kølevand til alle blokke, men det er hovedsagelig blok, 6 der kører. Ved kølevandsudtaget (under drift på kun blok 6 og de ældre dieselmotorer) var der synlig påvirkning. Formentlig er det bunden, der hvirvles op og der var spor af olie og affald i det ophvirvlede vand. Udtaget er placeret lige ved siden af Rønne Bys overløbsrør.

Påvirkningen af kølevandet på havnevandet var mere tydelig end det fremgår af dette billede.

1. Der er synlig påvirkning ved kølevandsudtaget, med ophvirvling af stof og oliedråber. Årsagen skal undersøges i forbindelse med revurderingen
2. Oplysninger om transformatorer skal fremgå af miljøteknisk beskrivelse, -antal, størrelse, om de er oliefyldte og evt PCB indhold.
3. Nedgravede rørføringer skal fremgå af miljøtekniske beskrivelse.
4. Belægning på flispladsen skal udbedres snarest, der bør udarbejdet vedligeholdelsesplan.
5. BEOF sender dato for trykprøvning af rørsystemer tilknyttet de store udendørs tanke.
6. Permanente boringer bør markeres tydeligere.

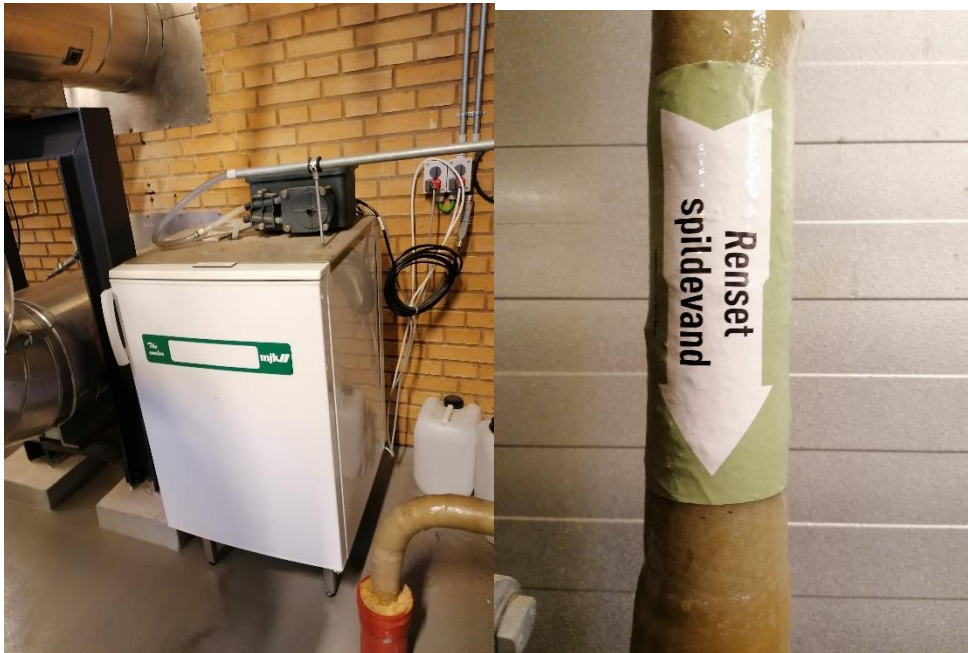
Til venstre den automatiske prøvetagning af rensat kondensatvand. Prøverne kommer direkte på køl.

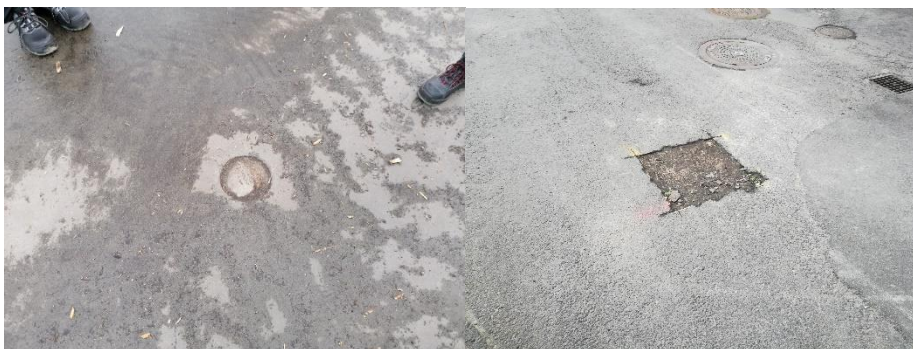
Til venstre BTR boring på flispladsen, til højre BTR-boring ved centralstøvsuger. Boringerne bør markeres bedre og have påført DGU nummer på oversigten. Det var ikke muligt at finde de øvrige boringer på flispladsen

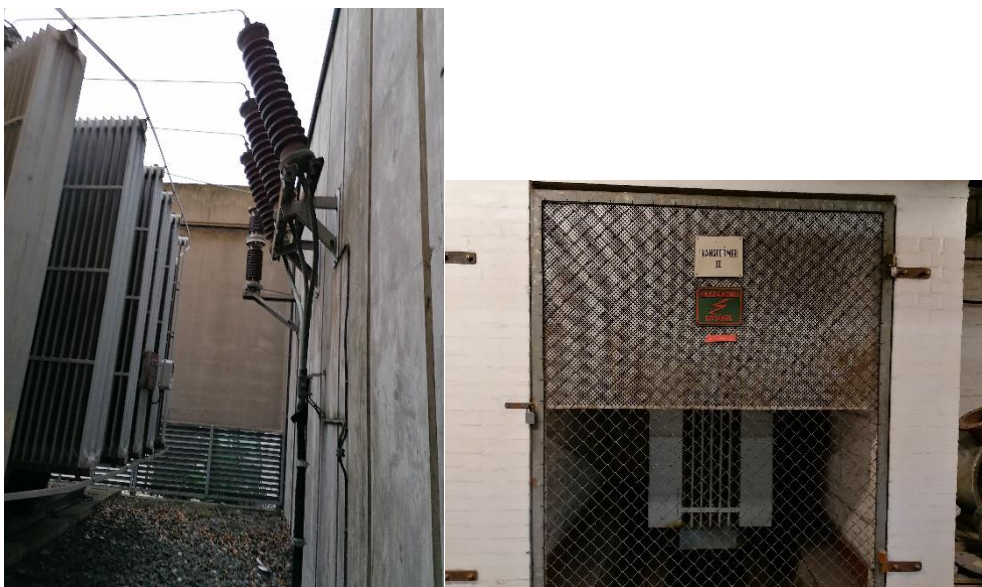
Transformatorer kan indeholde olie, som kan indeholde PCB i større eller mindre koncentrationer. Transformerne står på skærver og besigtigelse af spild er ikke mulig.

Transformer fremgår ikke af BTR rapporten og den miljøtekniske beskrivelse. Transformerne med antal størrelse alder og olieholdige/ikke olieholdige skal tilføjes BTR og miljøteknisk beskrivelse. Gerne i skema form og med placering på anlægget og en vurdering af PCB koncentrationerne i olien, og om der er kontrol med spild.
