## **Tilsyn med opgravning af mink i Kølvrå**

Miljøstyrelsen har den 21. juni 2021 ført tilsyn med opgravning af minkmateriale og forurenet jord under minklaget i minkgravene ved Kølvrå.

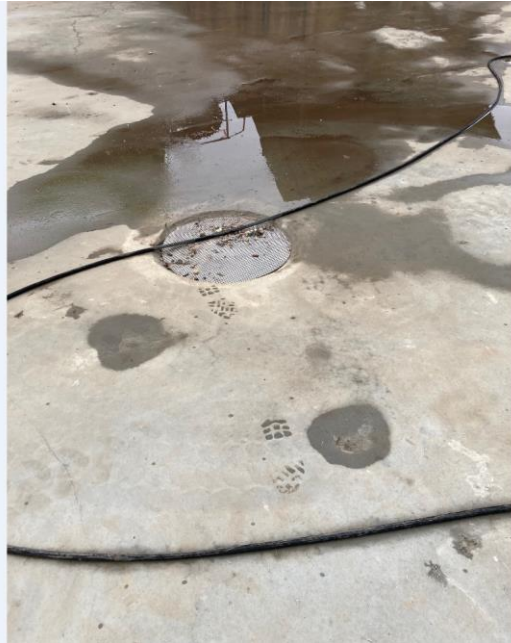
**Billedet viser afløbet fra vaskepladsen med sandfang og 6 mm rist til opsamling af biprodukt.**

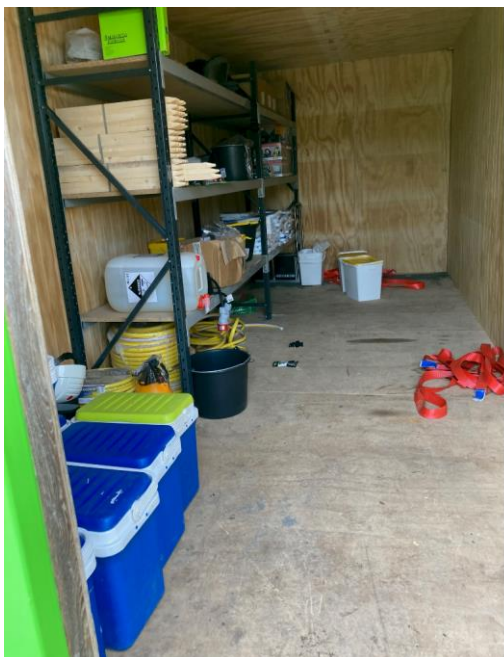
**Billedet viser container med hjælpestoffer**

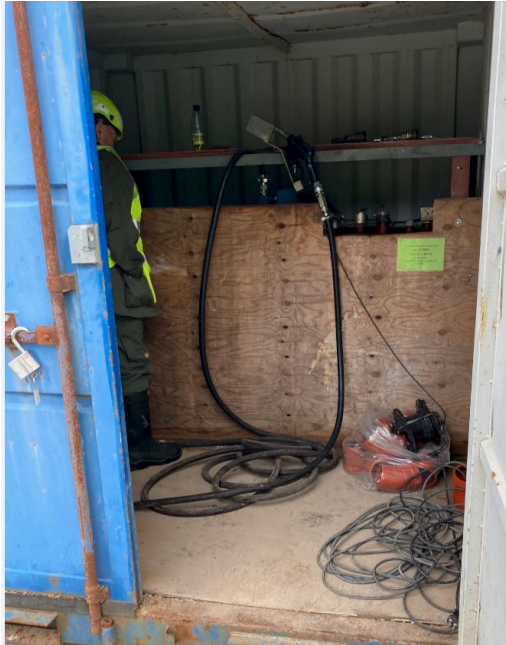
På pladsen er der endvidere en container hvori en olietank er placeret. Olietanken var skærmet af. Det blev oplyst, at olietanken står på spildbakke bag afskærmningen.

**Billedet viser container med olietank**

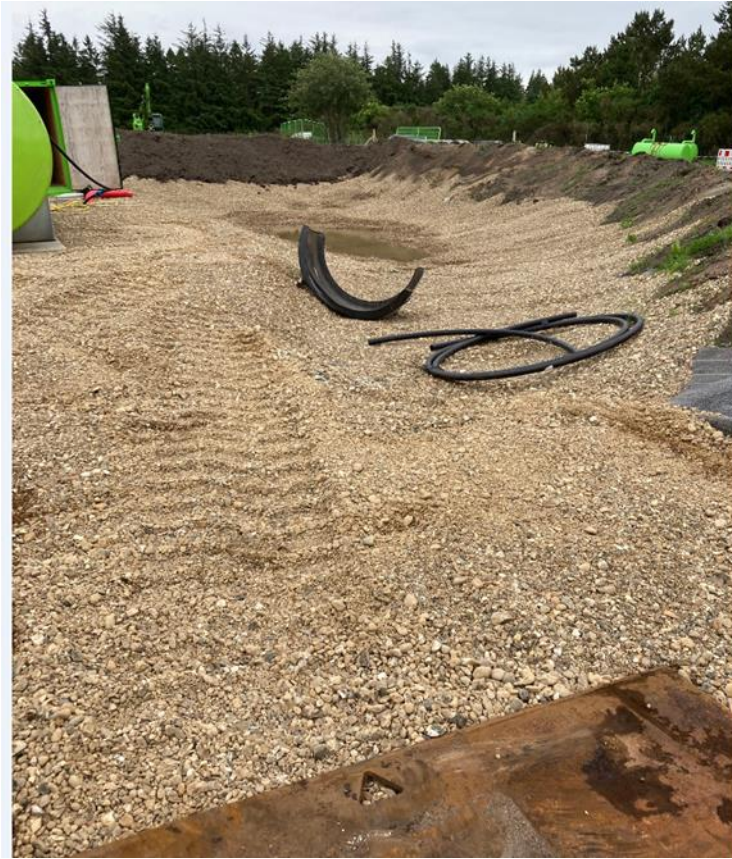
**Billedet viser lagunen, der skal samle overfladevand fra omlastepladsen i tilfælde af skybrud.**

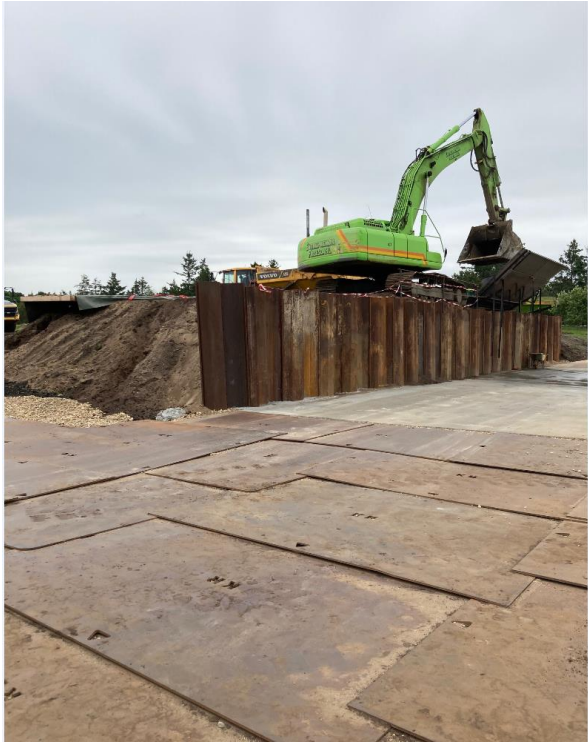
Der var ikke spild af minkmateriale i det rene område ved tilsynet, hvilket bl.a. skyldes antispildpladen over spunsen, der sikrer, at spild ved læsning af lastbil, falder tilbage i omlastetanken.

**Billedet viser spunsen, der adskiller pladsen i rent og urent område. Bemærk antispildpladen.**

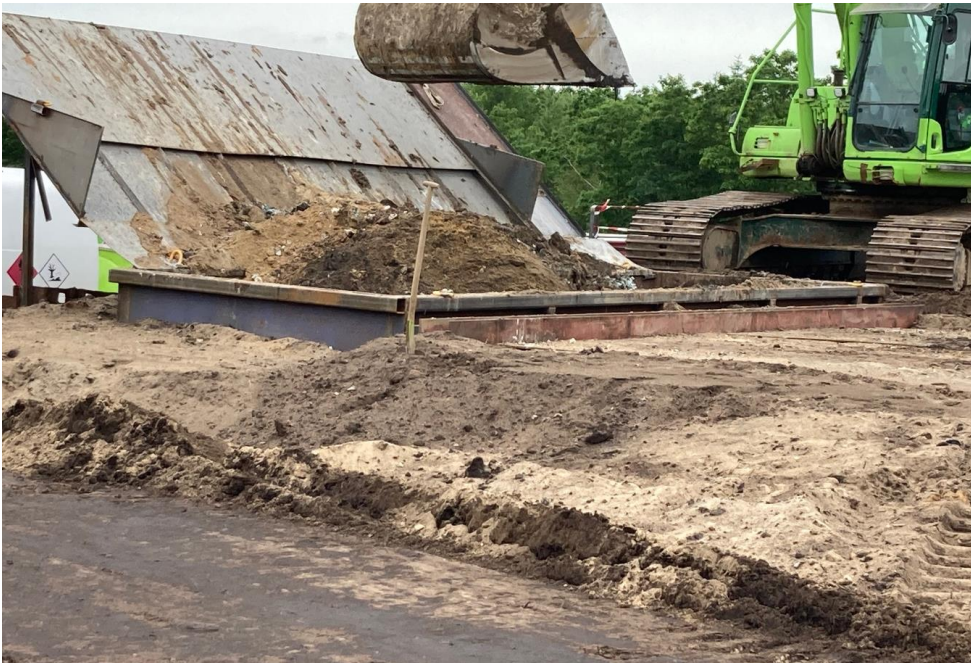
**Billedet viser omlastetank med minkmateriale og antispildpladen**

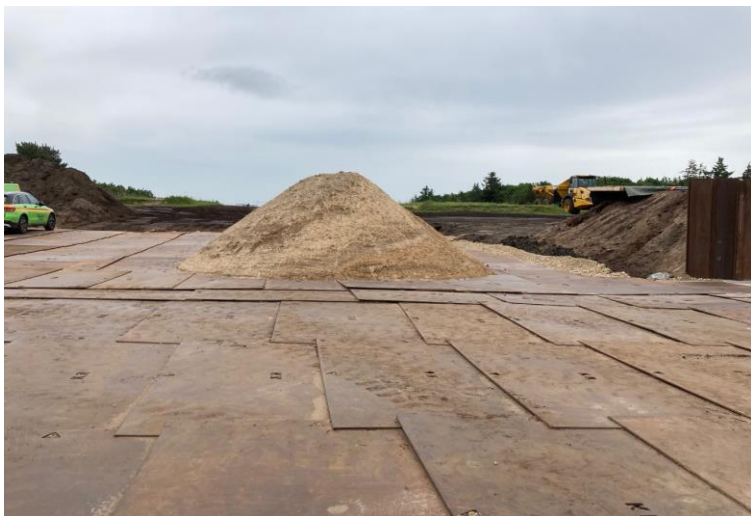
På omlastepladsen lå der en bunke forurennet jord, der er gravet af under minklaget. Jorden skal sendes til godkendt modtager. Der var ingen væsentlig lugt fra jorden. Jorden ligger på membranbelagt område, med afløb af overfladevand til lagunen.

Billedet viser bunken af forurennet jord gravet af under minklaget.

Ifølge miljøgodkendelsens vilkår B7 skal forurennet jord omgående placeres i de dertil beregnede containere eller beholdere. Containere og beholdere skal derefter straks tildækkes eller tillukkes og bortkøres. Fyldte beholdere, containere eller lastbiler med minkmateriale på lad, må ikke tage ophold på området.

Jf. godkendelsens vilkår B12 må omlastepladsen kun bruges til omlastning. Den må ikke bruges til opbevaring eller lager.

Miljøstyrelsen vurderer, at forholdet er af underordnet betydning, idet den opgravede jord ikke lugter. Miljøstyrelsen har derfor valgt ikke at håndhæve vilkårene.

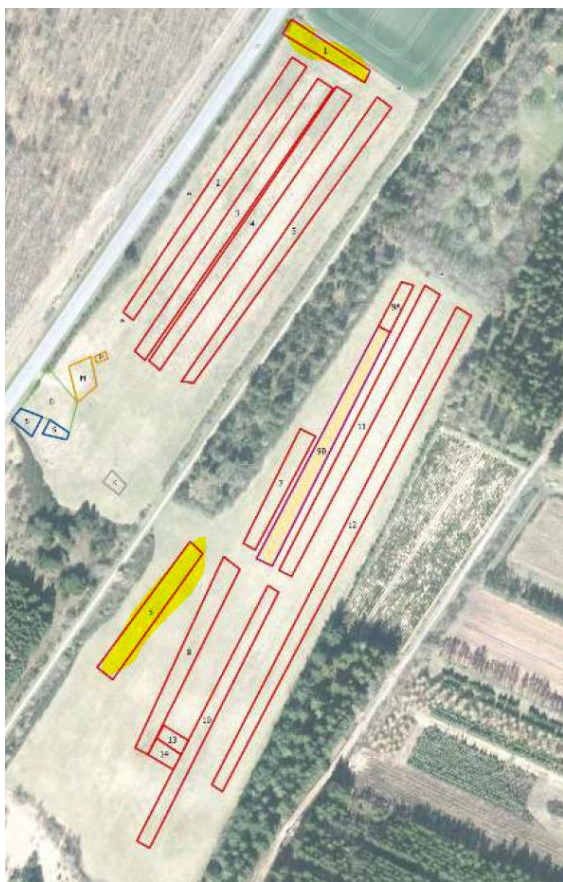
**Billedet viser oversigt over renderne. Rende 1 (mod N) og rende 6 er markeret med gul.**

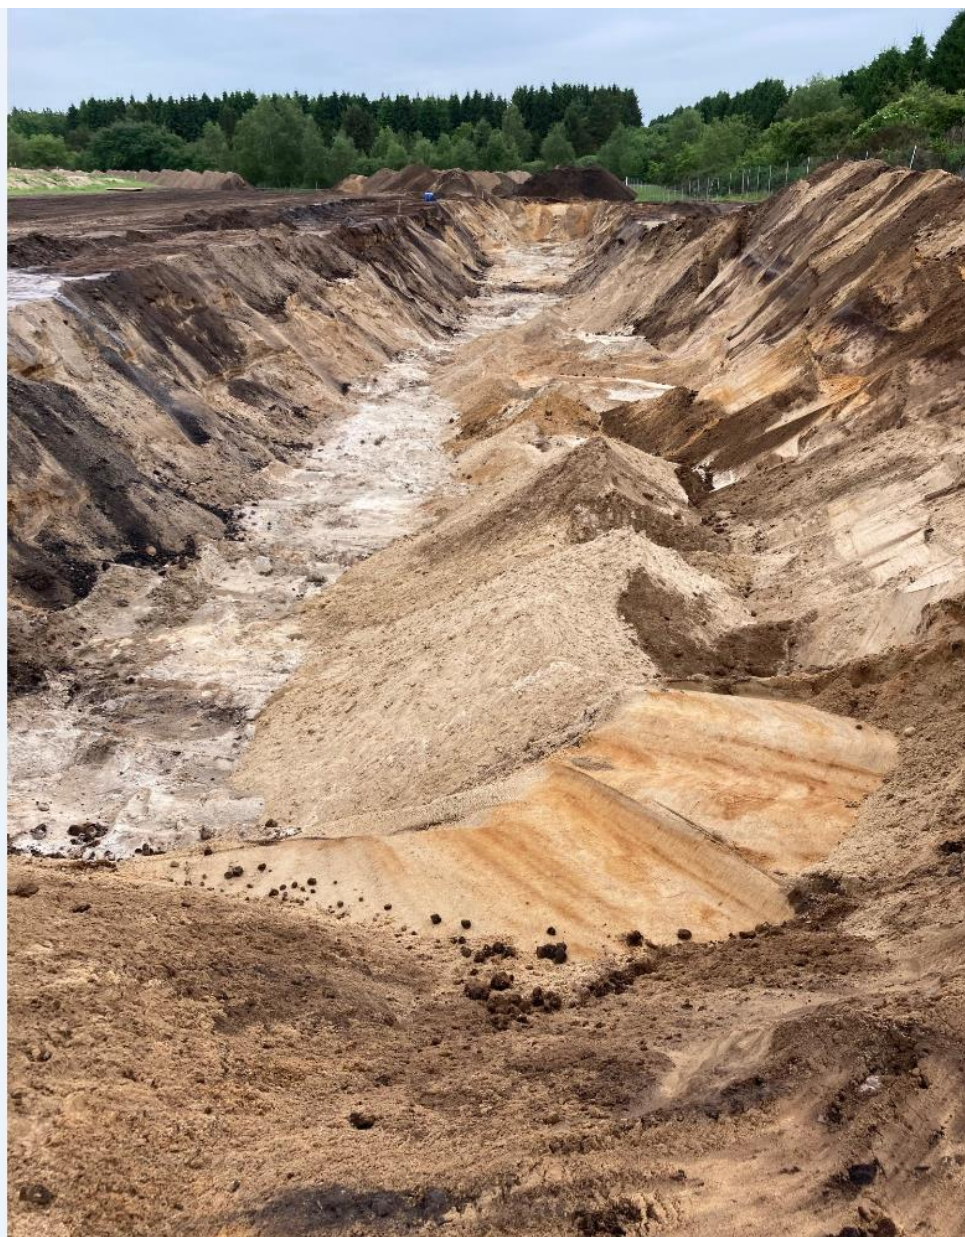
Ved tilsynet var de i gang med at grave minkmateriale op i rende 1. Rende 6 var tømt for minkmateriale og man var begyndt at grave jord af i siderne af renden.

Billedet viser rende 6.
