Tilsynsrapport til offentliggørelse

Tilsynsrapport

Virksomhedens navn	Affaldscenter Tandskov
Virksomhedens adresse	Tandskovvej 17 C, 8600 Silkeborg
CVR nummer	31857791
Virksomhedstype	5.4 Deponeringsanlæg (nedlukket og i efterbehandling) K211 Genbrugsplads K212 Oplagsplads for genanvendelige materialer (2 stk) K214 Komposteringsplads K212 Omlaster for dagrenovation og omlaster for genanvendeligt affald K212 Garageanlæg med olietank
Tidspunkt for tilsynet	27. november 2020
Baggrunden for tilsynet	Basistilsyn og kampagnetilsyn med grundvandsboringer
Varsling af tilsynet	13. november 2020
Deltagere fra virksomheden	Erich Beck og Nicolaj Schultz
Øvrige deltagere	-
Tilsynet udført af	Nina Eberhardtzen Hansen
Tilsynet omfattede	Der er udført boringskontrol med grundvandsboringer, tilsyn med udendørs oplag og belægninger samt drift af biaktiviteter, tilsyn med olietanke og oplag.
Materiale udleveret	Pejleresultater for gasbrønde

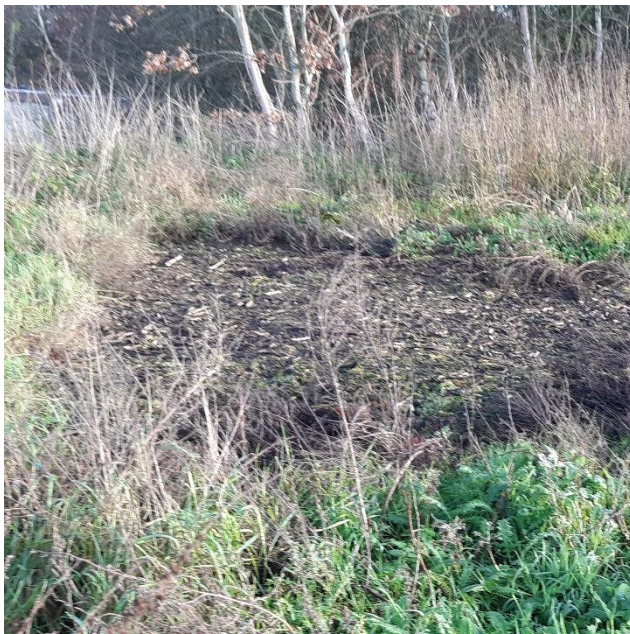
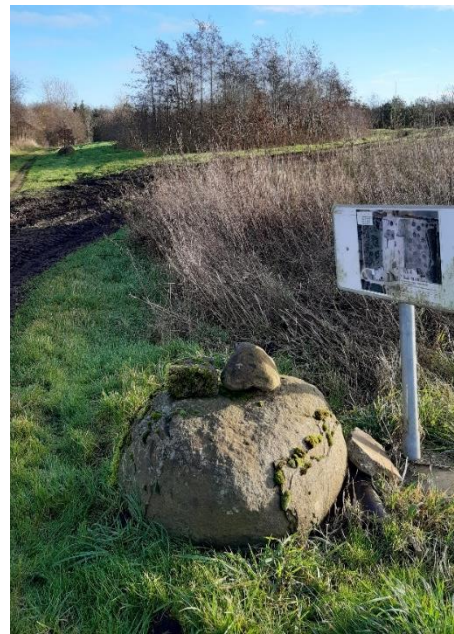
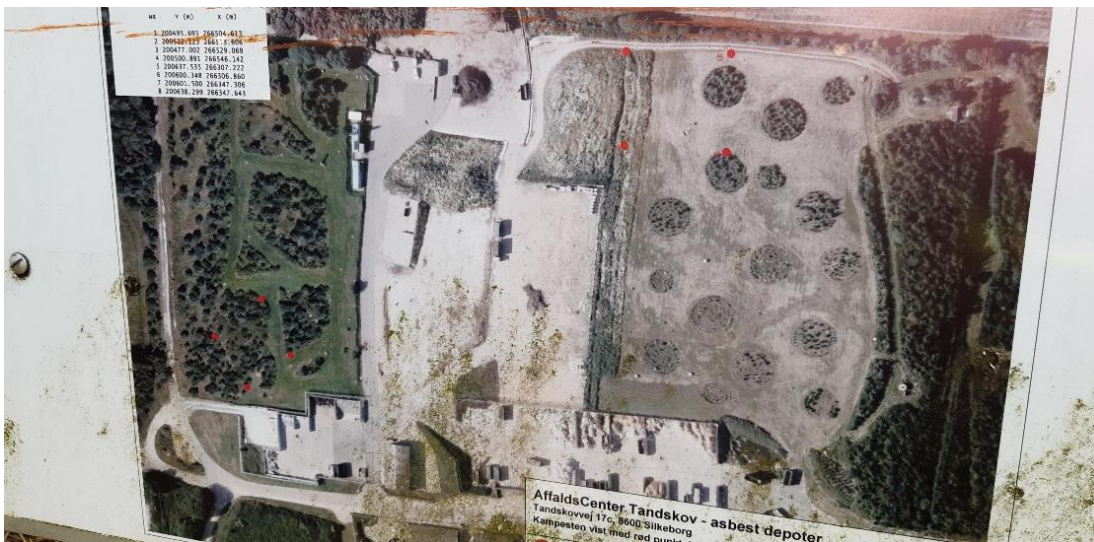
Figur 2. Deponeringsanlæg. Øverst: Biocover i den østlige del af afdeling 4.1. Midterst tv: Vissen plantevækst på biocover. Midterst th: Kampesten samt skilt i hjørne af asbestområde. Nederst: Udsnit af skilt ved asbestområde.

I den østlige del af afdeling 4.1 (se oversigtskort 1) er der udlagt et biocover: et lag af kompost, der har til formål at omsætte og dermed reducere udledningen af metan fra deponeringsenheden (se figur 2, øverst). Biocoveret dækker et område på 10 x 50 meter og er ca. en meter højt. Biocoveret blev etableret i sommeren 2019, og på tilsynet kunne det konstateres, at hele området er bevokset undtagen i den nordlige ende, hvor plantevæksten i et mindre område var visnet ned (se figur 2, midterst tv). Dette kan indikere, at kompostlaget ikke er tykt nok i området. Miljøstyrelsen vil tage forholdet op i det kommende tilsyn.

På deponeringsanlæggets afdeling 1b og 4.1 (se oversigtskort 2) er der deponeret asbest. Der er i revurderingsafgørelsen fastsat vilkår om afmærkning af de områder, hvor der er deponeret asbest. Anlægget har lagt kampesten i det der udgør hjørnerne af asbestområderne og ved siden af hvert af områderne, er der et skilt som viser en rød markering for hvert hjørne/kampesten (se figur 2, midterst th og nederst).

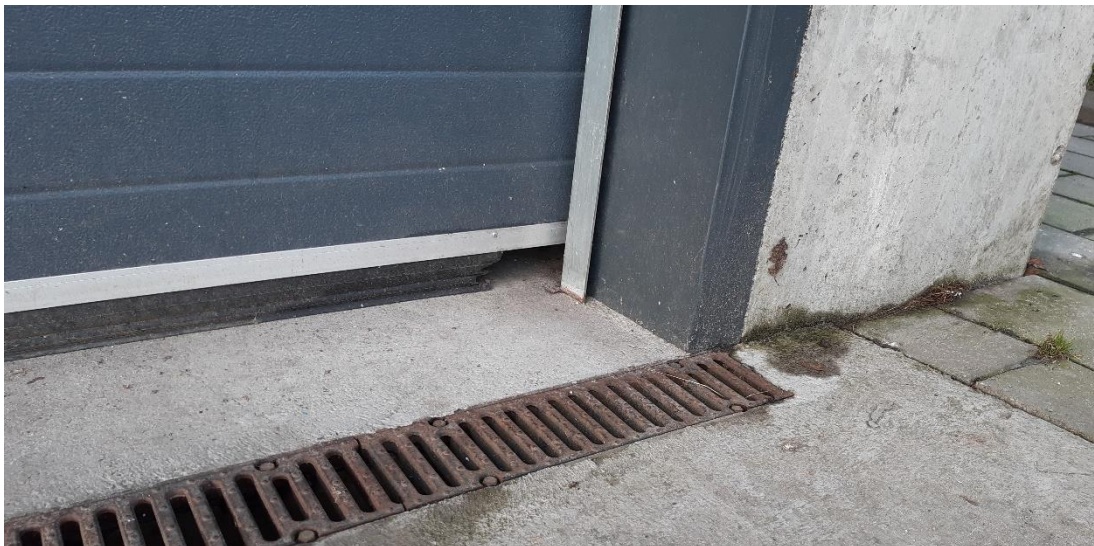
I sorteringshallen håndteres der madaffald, samt blandet restaffald til forbrænding (se figur 3 øverst). Silkeborg kommune har udleverer grønne poser til madaffald, så denne fraktion kan let adskilles fra det andet affald (se figur 3, nederst). Der var hul i gummilisten ind til hallen (se figur 3, midterst), hvormed der er mulighed for at rotter mv kan trænge ind i hallen. Miljøstyrelsen henstiller til Silkeborg Affald og Genbrug, at listen hurtigt muligt repareres.

Figur 3. Omlastestation til dagrenovationslignende materiale. Øverst: Sorteringshallen udefra. Midterst: Hul i gummilisten på porten til hallen. Nederst: Sorteringshallen. De grønne poser indeholder madaffald køres til biogasanlæg, mens det resterende affald køres til forbrænding.

1. Listen i porten ind til sorteringshallen for dagrenovationslignende affald skal repareres hurtigst muligt.
2. Hullet i taget over spildolietanken ved gasanlægget skal lappes, så der ikke løber vand i spildbakken, og spildbakken skal tømmes.

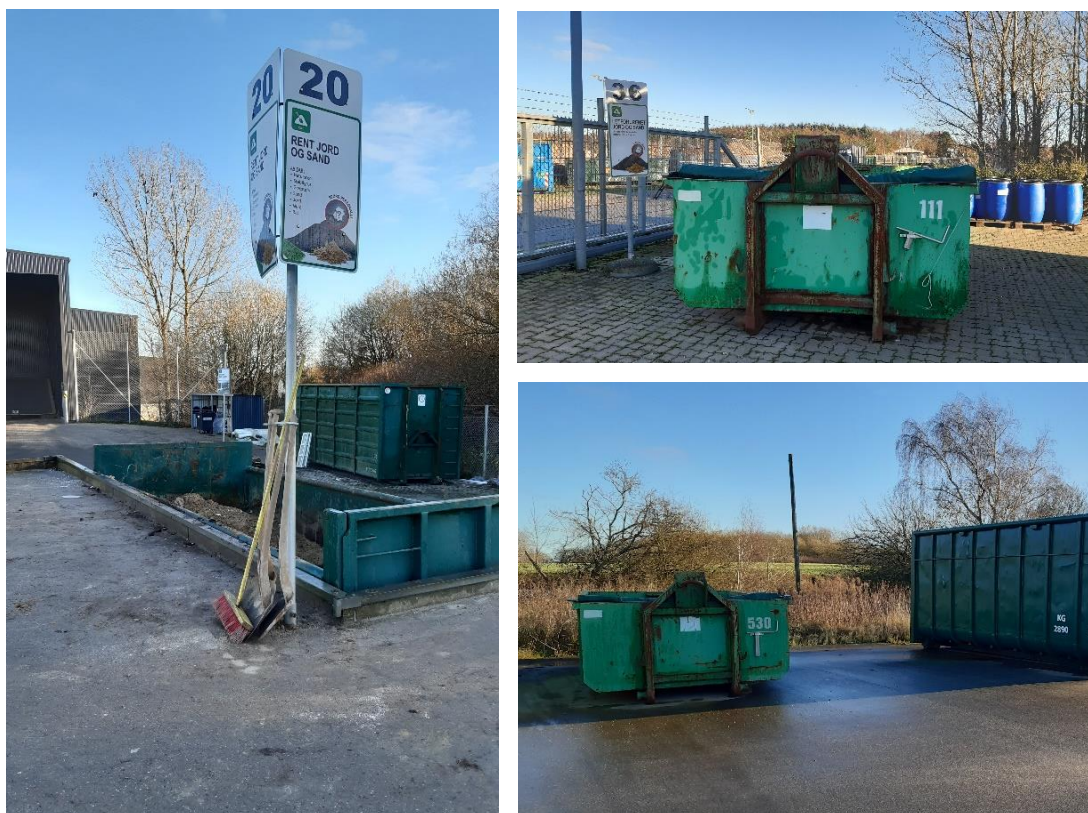
På genbrugspladsen er der en container til ren jord (se figur 6 tv), samt et skilt med info om at personalet skal kontaktes, hvis der leveres jord fra områdeklassificeret område – markeret med rødt på kort. En container til jord fra områdeklassificerede grunde er placeret lige udenfor udkørslen fra genbrugspladsen, ved indkørslen til sorteringsanlægget for renovationsaffald (se figur, øverst 6 th). Når containeren er fyldt, stilles den på containerpladsen (se figur, nederst 6 th).

På den nordligste del af containerpladsen, er der givet miljøgodkendelse til midlertidigt oplag af lettere forurennet jord (se figur, nederst 6 th). Denne del af pladsen er asfaltbelagt og ligeledes uden afløb. Der må maks. stå 5 containere på pladsen. På tilsynet stod der to containere på pladsen, hvor begge var tomme. Silkeborg Affald og Genbrug fortalte på tilsynet, at når der er tre fulde containere på pladsen, udtages der jordpøver til analyse.

Figur 6. Oplag af ren og lettere forurennet jord. Til venstre: container til ren jord. Øverst th: Container til områdeklassificeret jord. Containeren er placeret lige uden for genbrugspladsen. Nederst th: Container til områdeklassificeret jord placeret på containerpladsen.

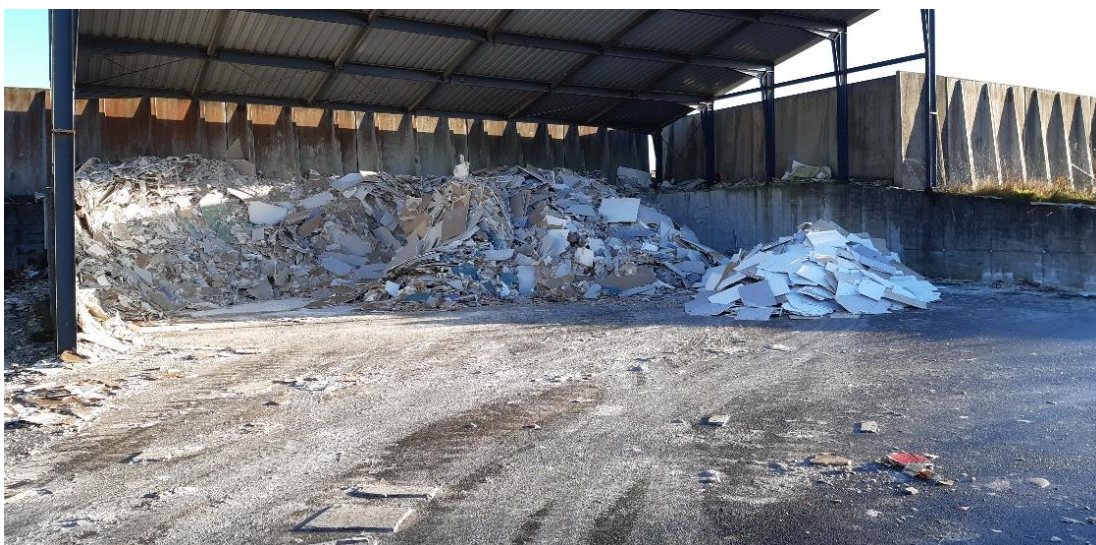
Figur 7. Containerplads og plads til tunge fraktioner af genanvendeligt materialer. Øverste to billeder: Containerplads. Tredje billede: Oplag af tunge fraktioner genanvendeligt affald. Nederste billede: Oplag af gips under halvtag.

I forlængelse af pladsen og i et lavere niveau oplagres der gips under et halvtag (se figur 7, nederst). Tilkørsel til pladsen sker fra vest. På tilsynet lå dele af gipsoplaget uden for halvtaget. Silkeborg Affald og Genbrug har oplyst at overfladevand fra pladsen løber til faskine og nedsiver til afdeling 1B. Silkeborg Affald og Genbrug skal sørge for at holde oplaget under halvtaget, så mængden af påvirket overfladevand reduceret mest muligt.

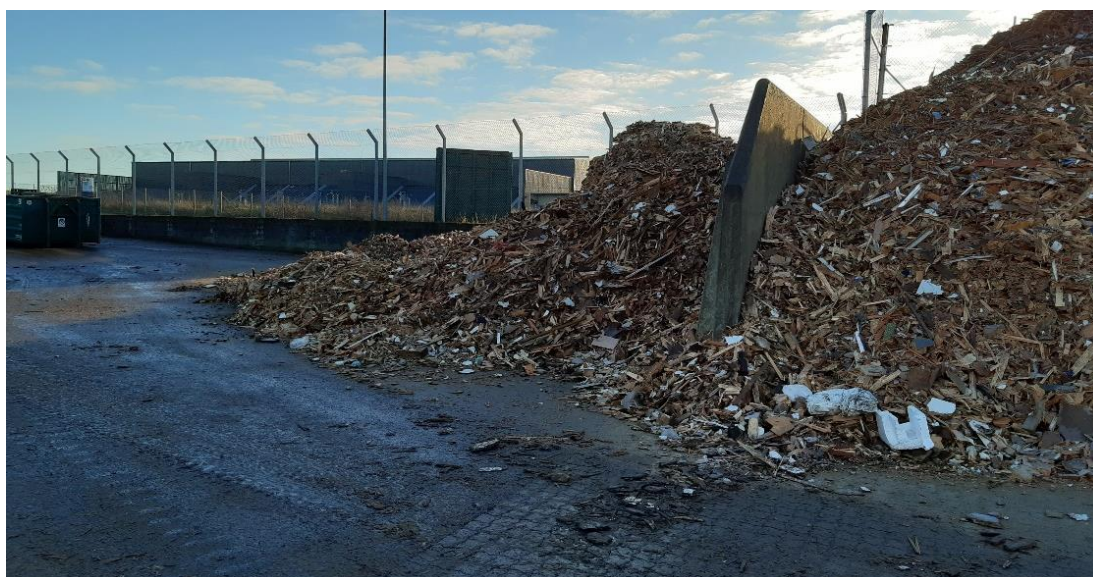
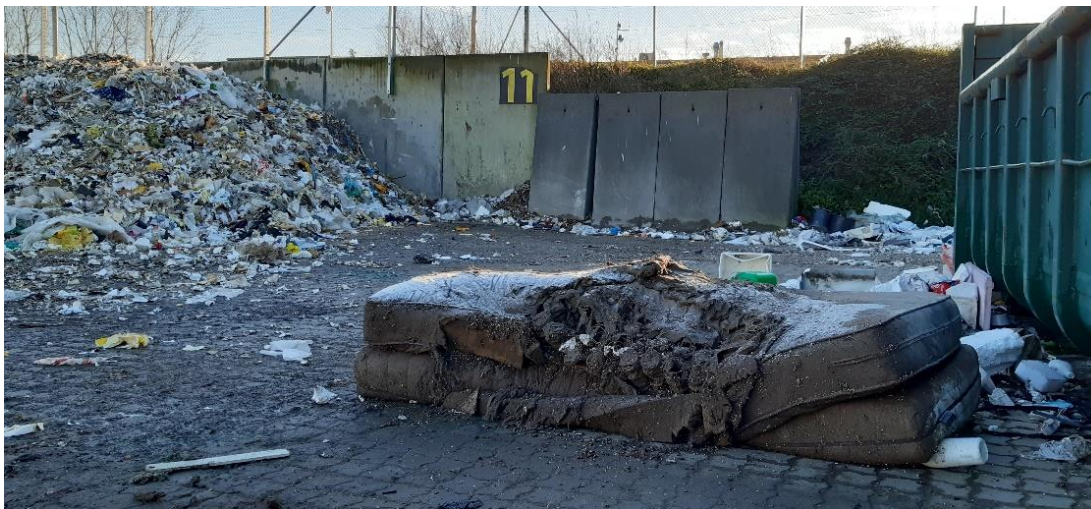
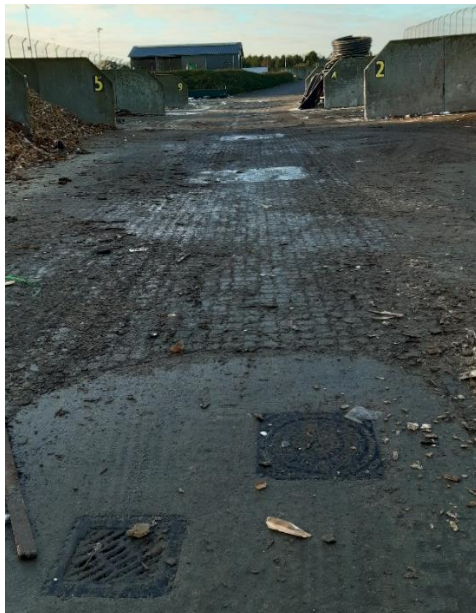
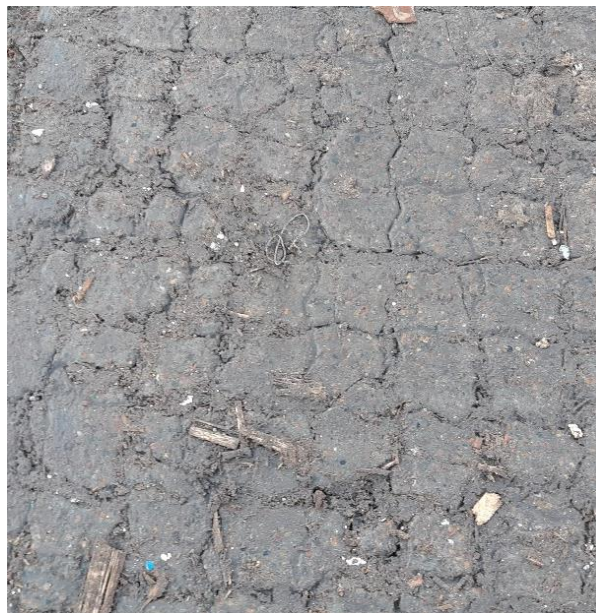
På tilsynet blev der observeret træ uden for båsene/pladsen og bunkerne var højere end betonbåsene (se figur 8, øverst). Træet lå presset op ad trådhegnet med mulighed for at træet presses igennem hegnet. Plast fra genbrug og industri fyldte også meget på pladsen (i den vestlige ende) og var ligeledes placeret i kanten/uden for pladsen. Der var ikke en afsluttende betonvæg, som markerede enden af pladsen på den vestlige side (se figur 8, midterst). De tilladte oplagsmængder i vilkår 9 i afgørelsen af 6. november 2014 vurderes ikke at være overskredet, men ved revurdering af anlæggets godkendelse vil tilladt oplag blive justeret i forhold til hvad den Brandtekniske godkendelse kan tillade af oplag.

Sten på pladsen var nedbrudte (se figur 8, nederst), men eftersom der er underliggende deponi, prioriterer Silkeborg Affald og Genbrug ikke udskiftningen af disse sten så højt. Silkeborg Affald og Genbrug oplyste, at der ikke er sket reovering af belægningen på pladsen siden sidste tilsyn. Miljøstyrelsen vil tage forholdet op i det kommende tilsyn.

Figur 8. Oplagsplads for genanvendelige materialer. Øverst: oplag af neddelt tryktræ. Midterst: Plast fra genbrug og industri. Nederst tv: Området har hældning mod afløb midt på pladsen. Belægningssten på pladsen var nogle steder nedbrudte.

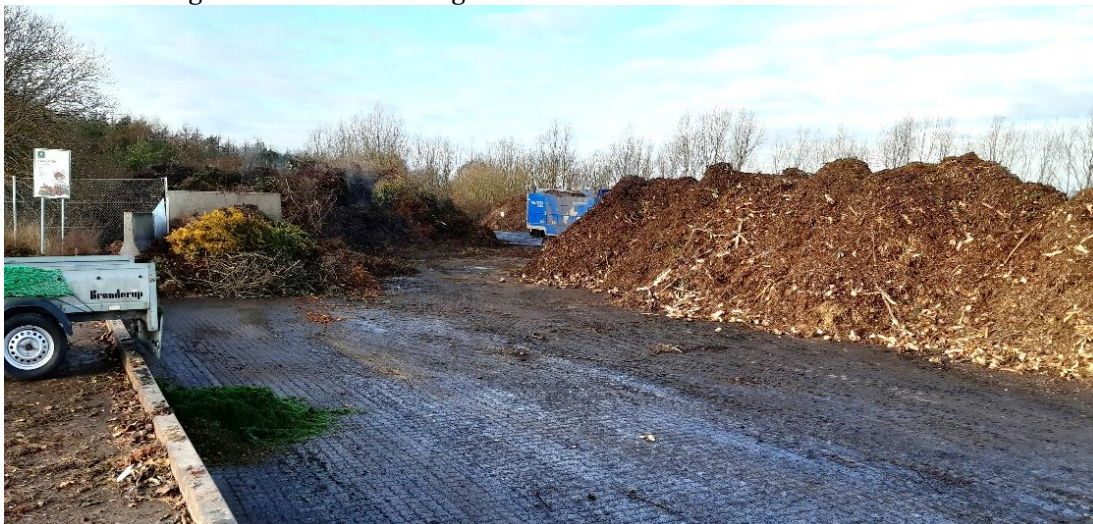
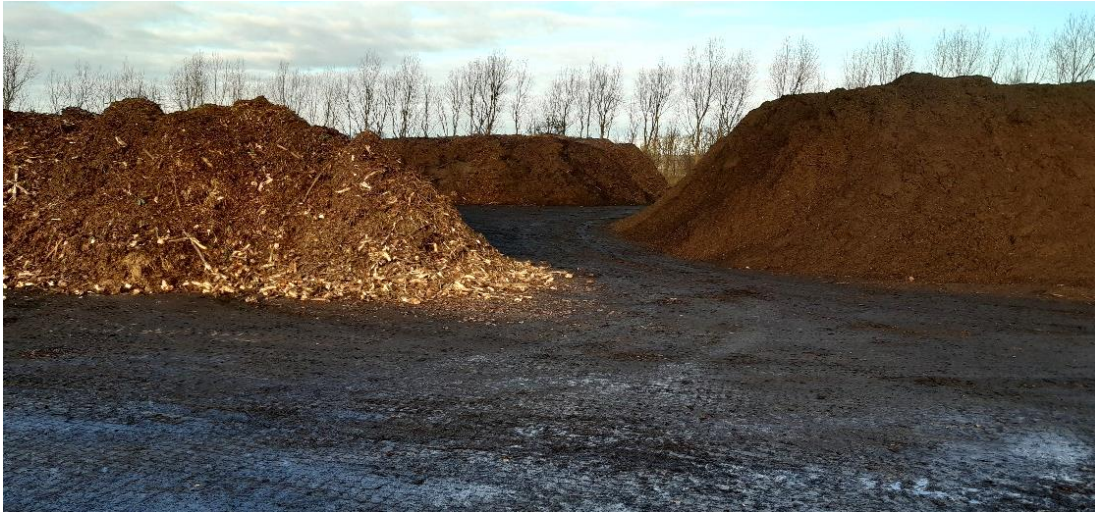
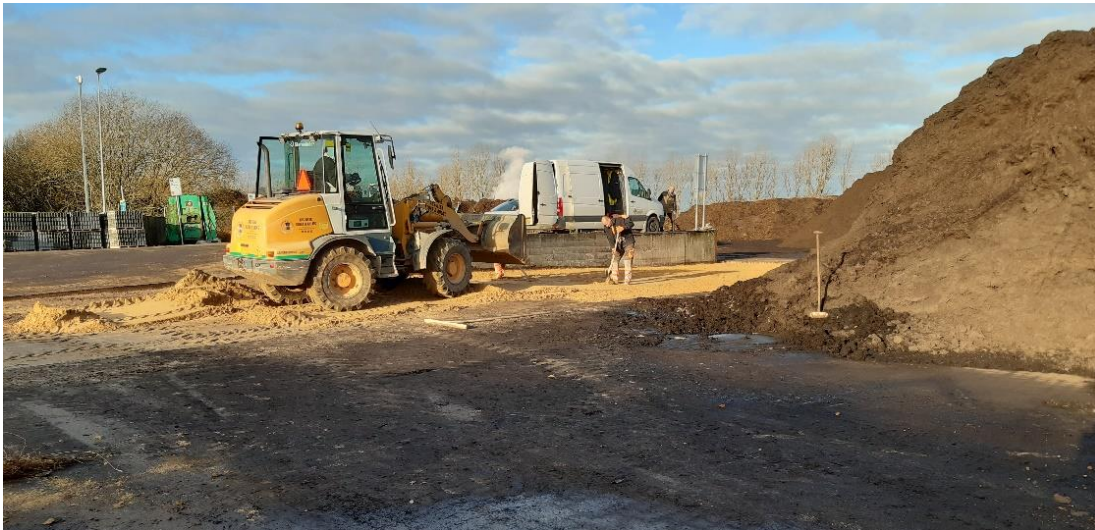
Der blev ikke observeret skader på pladsens belægning. I den sydlige del af pladsen, i det område der udgør indkørslen til pladsen, var der på tilsynet gang i udskiftning af belægningsstenene (se figur 9, nederst). Silkeborg Affald og Genbrug fortalte, at der årligt afsættes midler til renovering af anlæggets belæggninger, og at turen denne gang var kommet til komposteringspladsen.

Figur 9. Komposteringsplads. Øverst: Borgernes affald læsses over kanten fra holdepladsen til komposteringspladsen. Bagerst til venstre ses oplaget af have- og parkaffald. Midterst: Forrest biobrændsel, bagerst neddelte kompost, til højre, omsat kompost. Nederst: Belægningen ved indkørslen til pladsen er under vedligehold.

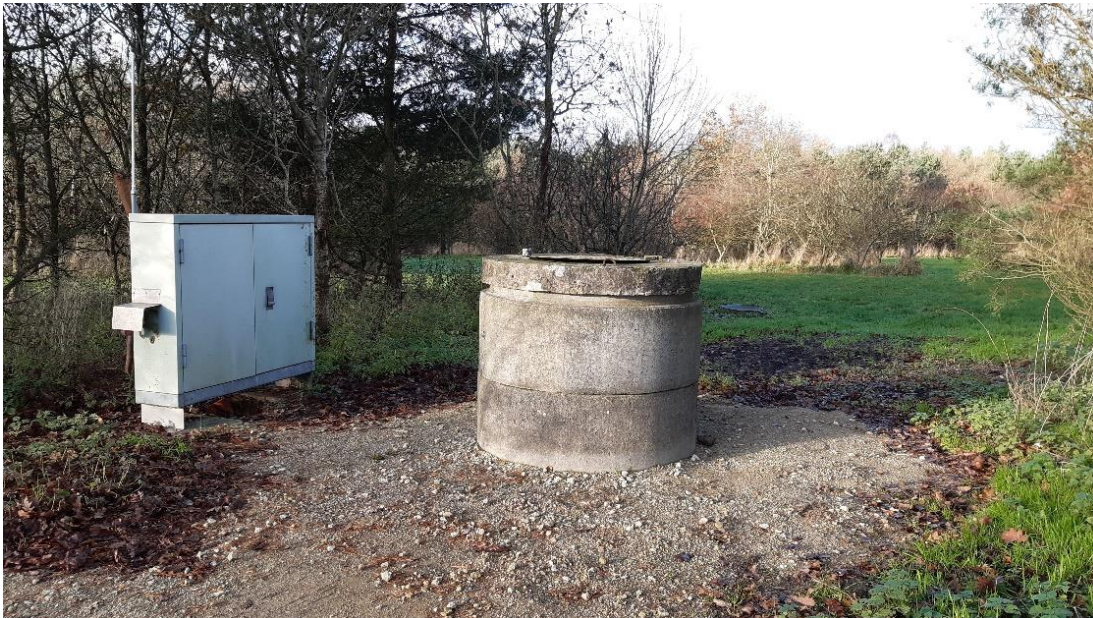
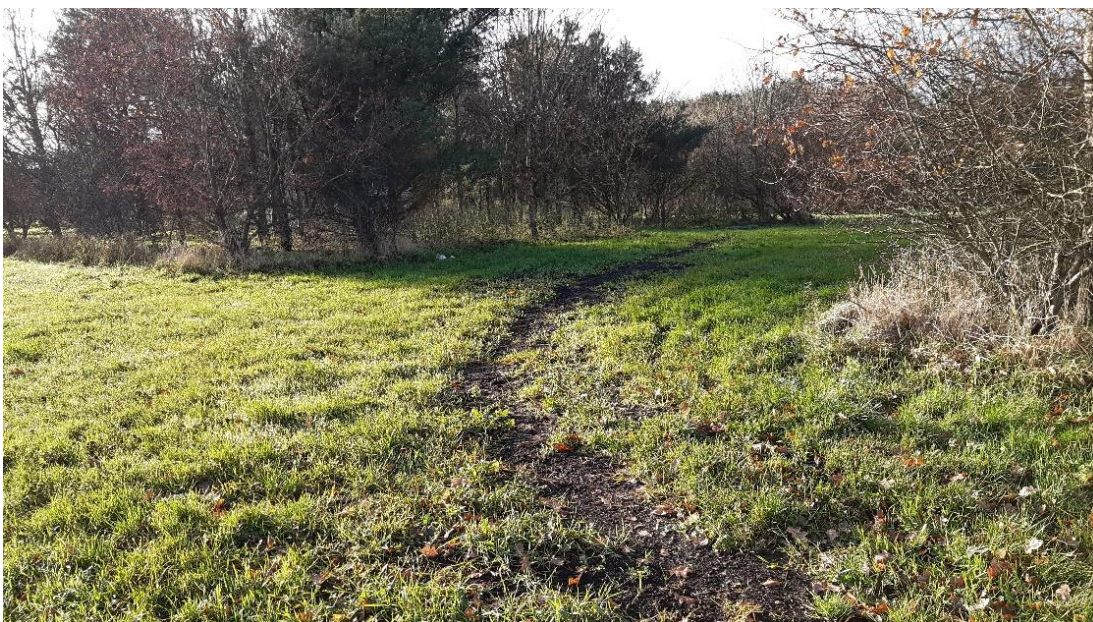
Affaldscenter Tandskov oplevede i foråret 2020 pumpestop i P207, som afvander afdeling 1. Årsagen til pumpestoppet var tilsanding af pumpen i P207. Anlægget fik hurtigt etableret en midlertidig løsning ved at etablere et nyt pumpesystem i perkolatbrønd 11 (TAND084D) (se figur 13, nederst). Der er nu lagt ny trykledning, som forbinder brønd nr. 11 og TAND105S, og perkolatbrønd 11 er lavet om til en permanent ny pumpebrønd (se figur 13, nederst). P207 er nedlagt. Silkeborg Affald og Genbrug udleverede et udskrift af pejlinger fra hhv. feb., maj, august og nov., som viste at perkolatstanden var reduceret i nov. i forhold til tidligere. Anlægget mener derfor, at den nye pumpe trækker bedre end den forrige. Afløbsplaner er under opdatering og vil blive påført den nye ledning. Miljøstyrelsen vil vurdere om den nye pumpebrønd udgør en tilstrækkelig erstatning for p207, når de opdaterede afløbsplaner foreligger.

Figur 13. Ny perkolatpumpebrønd. Øverst: Perkolatbrønd 11 udgør nu den "nye pumpebrønd P207". Nederst: Spor i græsset efter nedgravning af den nye trykledning, som forbinder brønd 11 og TAND105S.

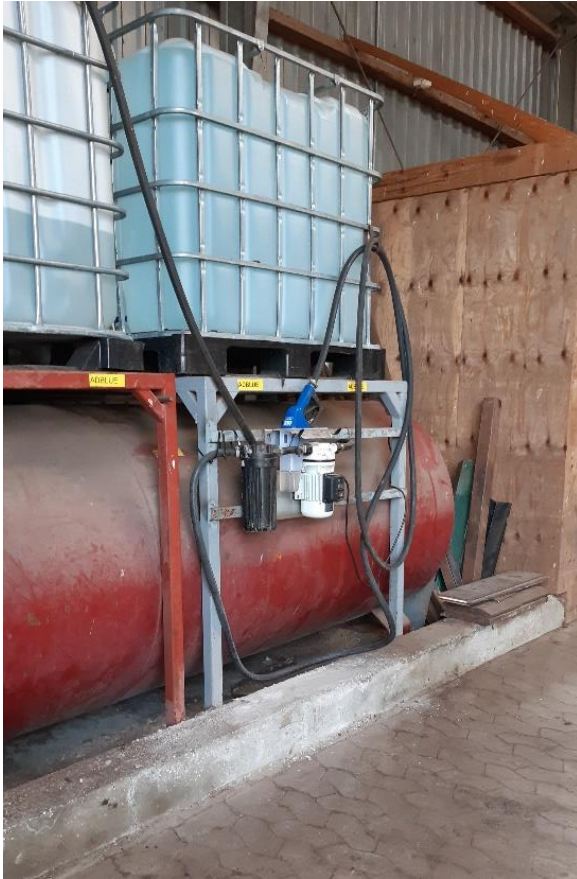
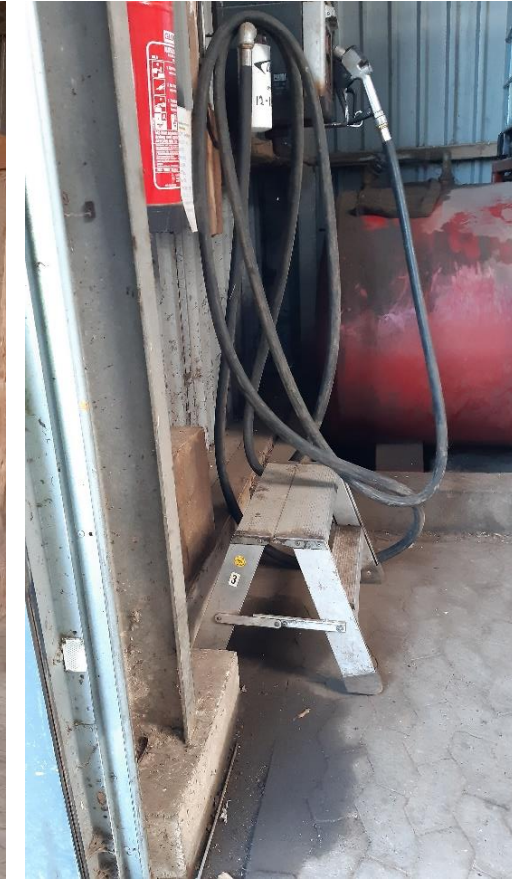
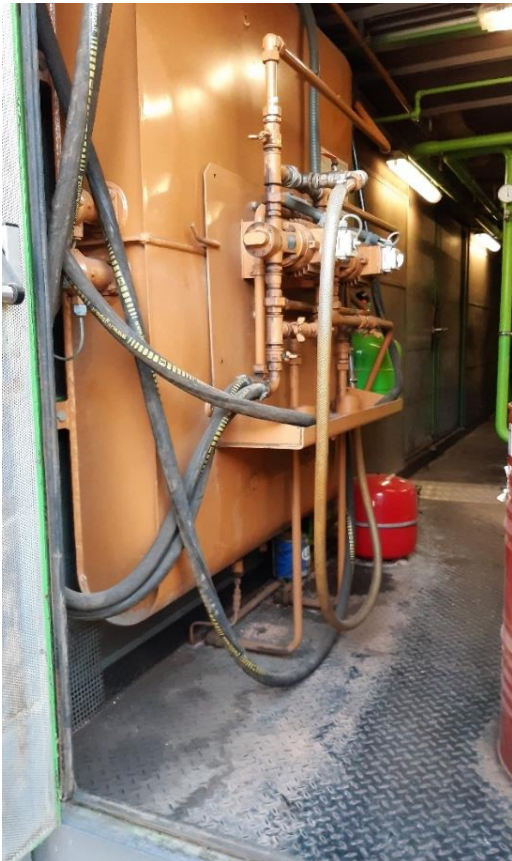
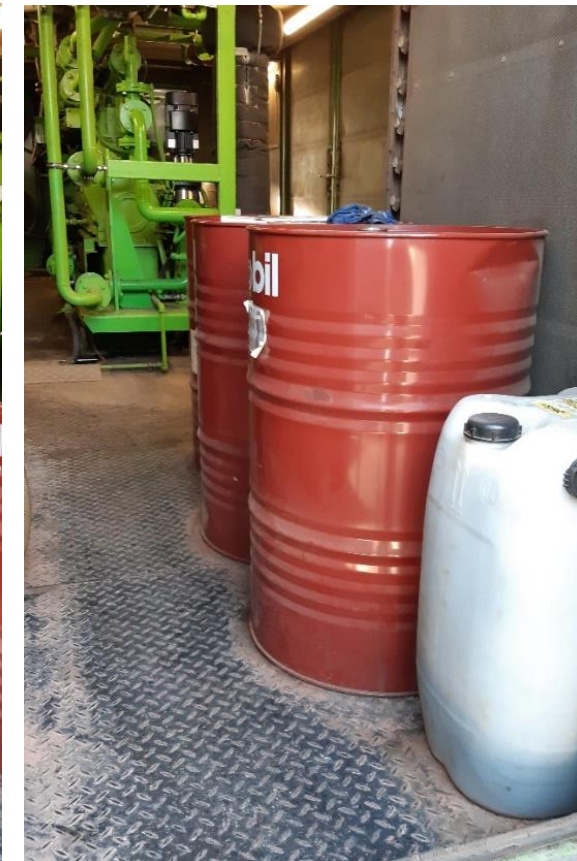
På tilsynet blev der observeret tegn på spild på belægningen i garagen under påfyldningspistolen fra dieseltanken (se figur 15 øverst tv, under afsnittet om "Overjordiske olietanke"). Miljøstyrelsen vurderer, at spildet er overfladisk på belægningen og af mindre størrelse, og at der derfor ikke er grundlag for at starte en sag efter jordforureningsloven. Belægningen under påfyldningsstedet udgør dog sf-sten. I henhold til standardvilkårsbekendtgørelsen skal aftapning og påfyldning af olietanke ske indenfor konturen af en tæt belægning. I forbindelse med revurderingen af anlæggets miljøgodkendelser (som er pågående) vil der blive stillet vilkår om tæt belægning under bl.a. pistolen. Silkeborg Affald og Genbrug skal derfor i forbindelse med den fremtidige udskiftning af belægningen i området undersøge, om de overfladiske spild kan have spredt sig til jorden under belægningen.

I garagen er der placeret en 4.000 liters diesolietank til tankning af anlæggets køretøjer (se figur 15, øverst tv). Som sikring mod spredning af eventuel lækage er tanken placeret i et sikringsbassin af beton, som kan rumme tankens volumen. Oven over tanken er der to hævede palletanke i metalbur indeholdende AdBlue (se figur 15, øverst tv). Pistol til tankning er placeret på væggen ved porten. På belægningen under pistolen var der tegn på spild (se figur 15, øverst th, samt yderligere bemærkninger under afsnittet "Jordforurening").

Figur 15. Olietanke og oplag. Øverst tv: 4.000 l dieselloletank i garage. Over tanken ses to pallettanke indeholdende AdBlue. Øverst th: Pistol til aftapning fra dieseltanken. Mindre spild ses på belægningen under pistolen. Nederst: Hhv. olietank og- oplag i gascontainer.

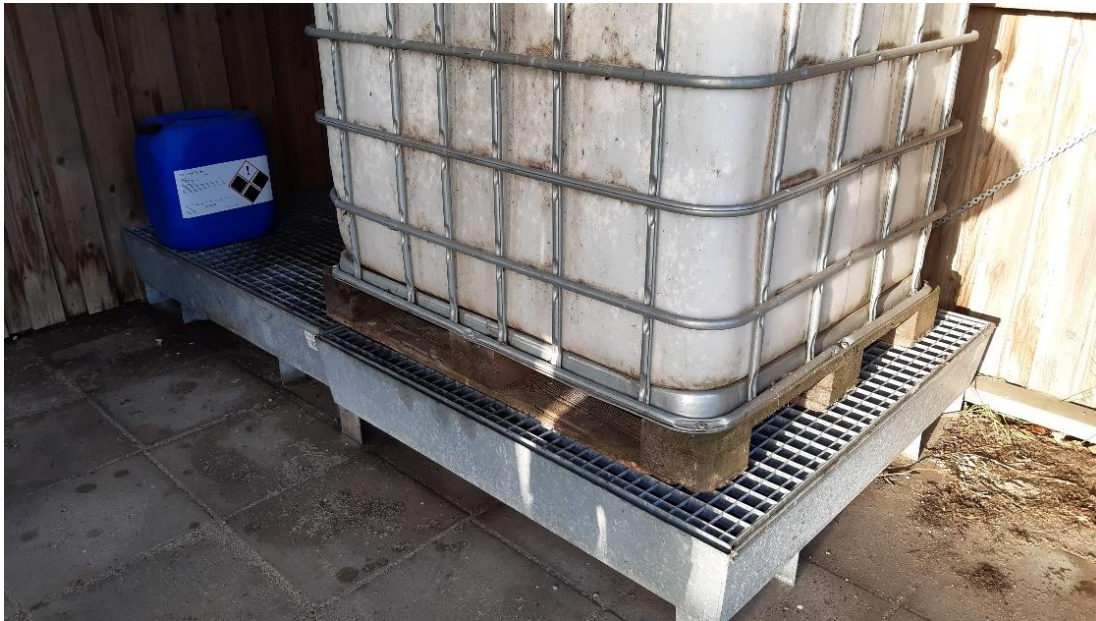
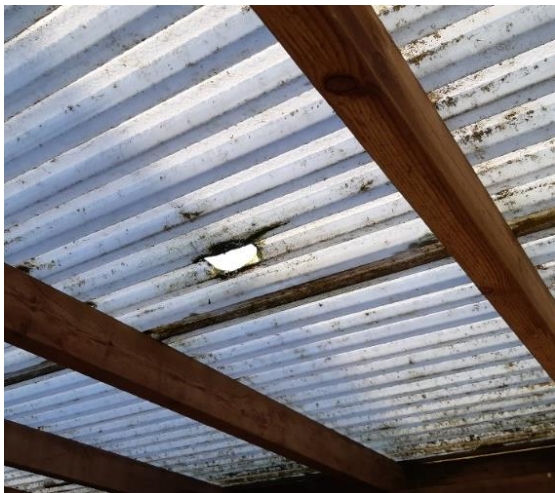
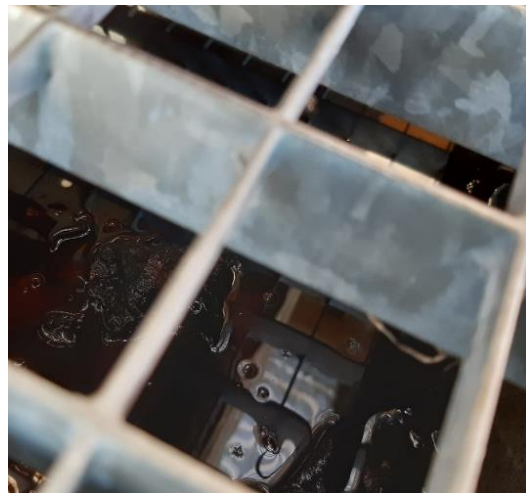
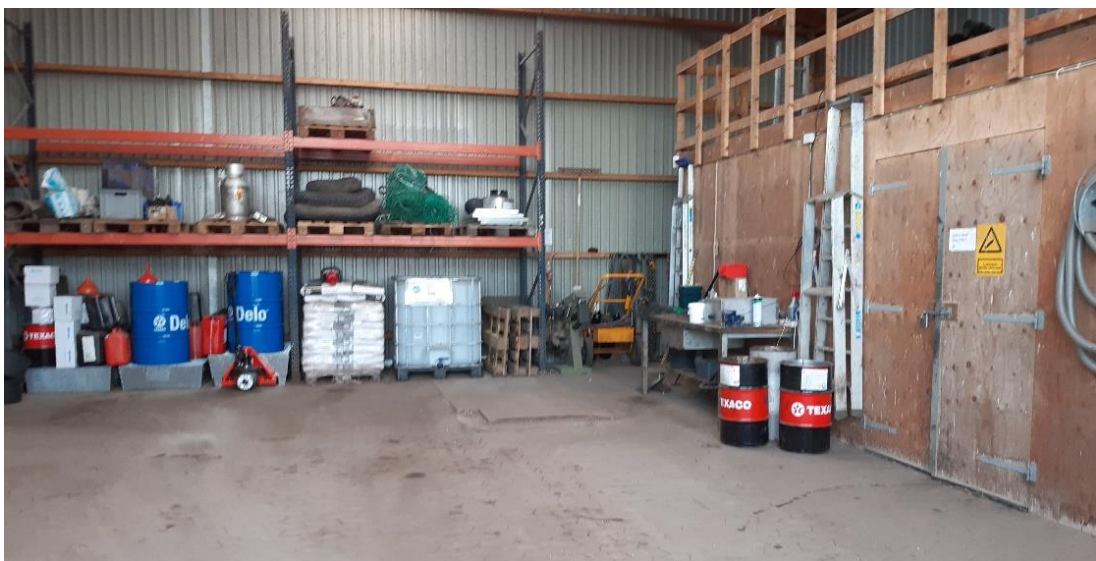
Uden for gascontaineren står en spildolietank (palletank) under halvtag og på spildbakke (se figur 16, øverst). På tilsynet blev det konstateret, at der var hul i halvtaget og væske i spildbakken under spildolietanken (se figur 16, midterst). Væsken viste sig at være olie. Miljøstyrelsen henstiller til Silkeborg Affald og Genbrug, at hullet i taget skal lappes, så der ikke løber vand i spildbakken, og at spildbakken skal tømmes. Ved siden af spildolietanken stod der ligeledes en dunk med rensesvæske til ultralydsrensning. Væsken anvendes i forbindelse med rensning af dykpumper.

Figur 16. Oplag af spildolie mv. Øverst: oplag af spildolie og væske til ultralydsrensning udenfor gascontainere. Midterst th: Hul i tag. Midterst: Olie i spildbakke. Nederst: Garage.

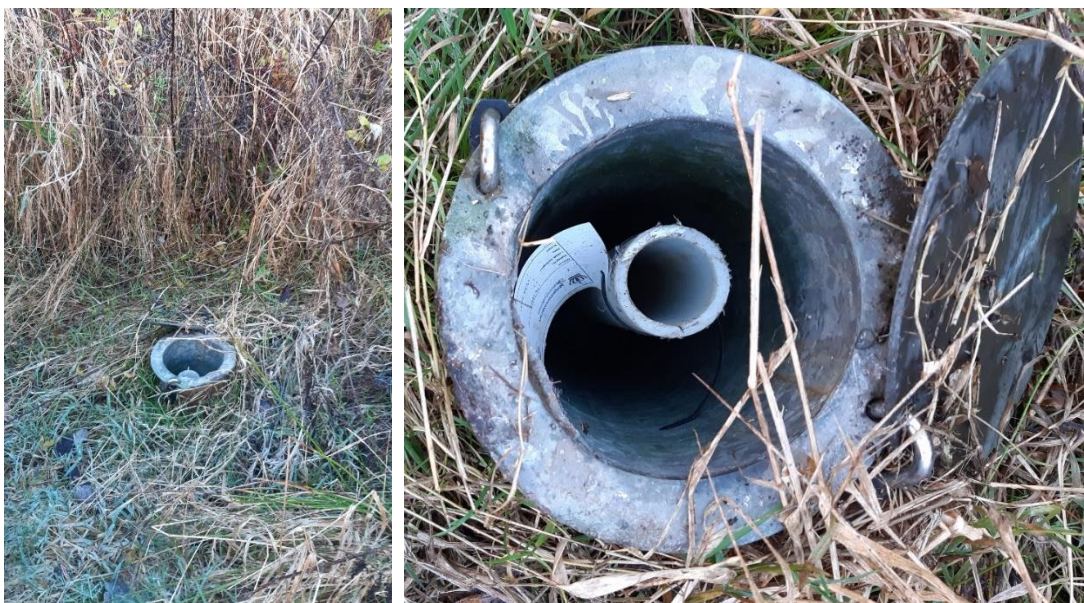
På tilsynet gennemførte Miljøstyrelsen en boringskontrol for 8 af de tilknyttede grundvandsmoniteringsboringer (se oversigtskort 4). Det er vigtigt, at boringerne er indrettet efter hensigten og vedligeholdes løbende for at sikre at de data, der resulterer af grundvandsovervågningen kan betragtes som pålidelige. På tilsynet kunne det konstateres, at 6 af de kontrollerede boringer havde åbne forerør og manglede vandtætte propper (se figur 17 til højre). 2 af de kontrollerede boringer havde koblet slanger på forerøret, hvilket reducerer risikoen for indtrængning, men ikke udgør en vandtæt forsegling.

Både forerør og evt. pejlestuds skal have vandtæt prop, og kabler til dykpumper skal have tæt afslutning. Dette for at sikre, at der ikke trænger overfladevand, dyr eller andre forurenede elementer ned i boringen. I et sådan tilfælde, kan dette give udslag i grundvandsanalyserne og føre til mistanke om forurening. Opkanten til DGU 76.1607 var næsten nede i terræn og placeret i et område med højt græs (se figur 17, til venstre). Dette øger risikoen for indtrængning af overfladevand og smådyr og understreger vigtigheden i at påsætte vandtætte propper på forerøret.

Figur 17. Boringen med DGU nr. 76.1607. Til venstre: boringen er placeret lavt i terrænet. Til højre: Boringen mangler vandtæt forerørsforsegling.

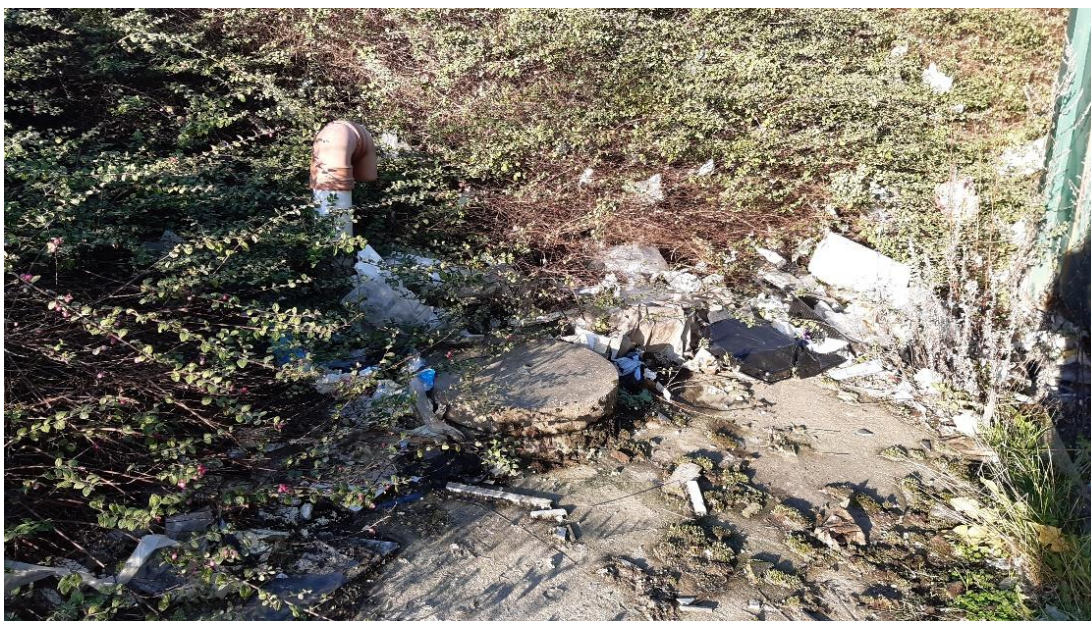
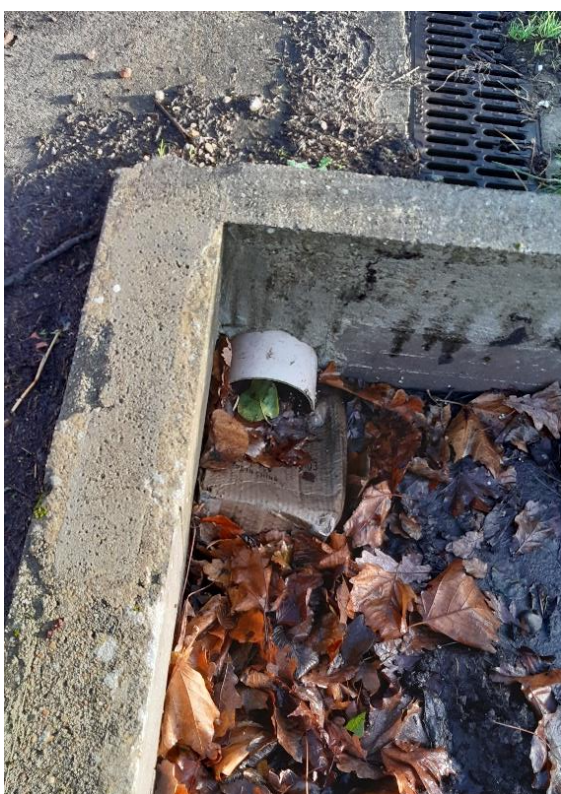
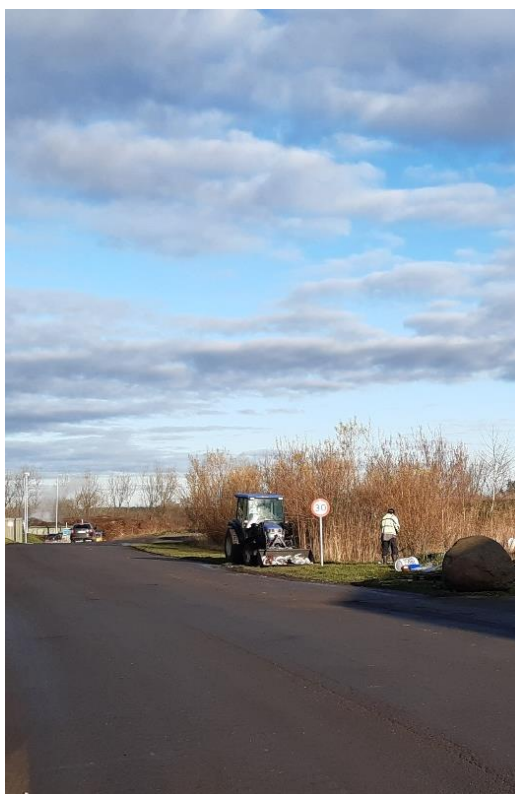
Silkeborg Affald og Genbrug oplyste på tilsynet, at de dagligt har en mand til at indsamle affald, som er spredt af vinden (se figur 18, nederst th). Miljøstyrelsen var meget positiv overfor dette initiativ. På tilsynet blev der ikke observeret væsentlige mængder affald i de omkringliggende områder. Dog blev der i enkelte områder i umiddelbar nærhed af nogle af affaldsaktiviteterne observeret henliggende affald, herunder i området omkring oplagspladsen til genanvendeligt affald og i grøften langs komposteringspladsen (se figur 18, nederst tv). Miljøstyrelsen bemærkede, at disse områder skal renholdes, og at det er vigtigt at renholde grøfterne således, at vandet kan afledes effektivt.

Figur 18. Vindflugt af affald. Øverst: Affald i området ved oplagspladsen for genanvendelige materialer. Nederst tv: Affald i grøften ved komposteringspladsen. Nederst th: Der indsamles manuelt affald i områderne næsten dagligt.
