## Tilsynsrapport til offentliggørelse

### Tilsynsrapport

Virksomhedens navn	Koppers Denmark ApS
Virksomhedens adresse	Avernakke 1, 5800 Nyborg
CVR nummer	11000738
Virksomhedstype	4.1a Fremstilling af simple kulbrinter
Tidspunkt for tilsynet	30. juni 2021
Baggrunden for tilsynet	Basistilsyn
Varsling af tilsynet	11. juni 2021
Deltagere fra virksomheden	Dorte Riis Sørensen
Øvrige deltagere	Niels Kristensen, vedligeholdelseschef Koppers Denmark
Tilsynet udført af	Charlotte C. Clausen og Jørn H. Jeppesen
Tilsynet omfattede	Basistilsyn, opfølgning på sidste tilsyn og virksomhedens egenkontrol med emissioner til luft, klager, opfølgning på spildhændelser herunder overholdelse af vilkår i tilhørende miljøgodkendelser. Kontrol med overholdelse af vilkår vedr. følgende områder: <ul style="list-style-type: none"><li>- - Læsseramper og lastning af skib</li><li>- - Scrubbere</li><li>- - Incineratorer</li><li>- - Svovlrensingsanlæg</li></ul>
Materiale udleveret	Oversigt over tilstandsvurdering af tanklager, tankgrave m.m. Kort beskrivelse af ombygning til separering af beg via varmebehandling af den resterende olie.

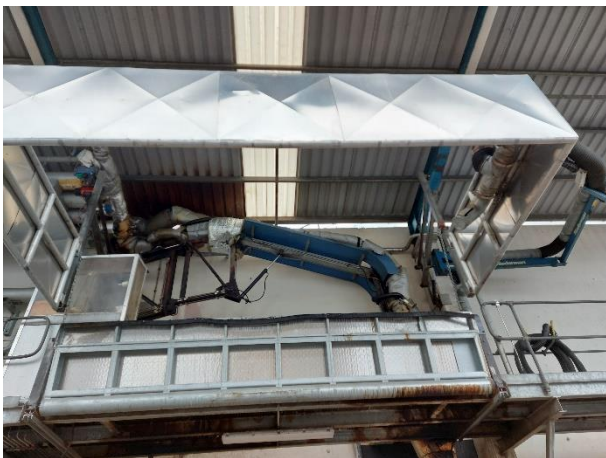
For at begrænse udsendelsen af diffus lugt fra læsseramperne har virksomheden etableret særlig afsugning og skærm ved domdækslet, da der kan være diffus lugt ved afkobling af tankbil, se nedenstående figur 1.

Figur 1. Ekstra skærm og afsugning ved domdæksel

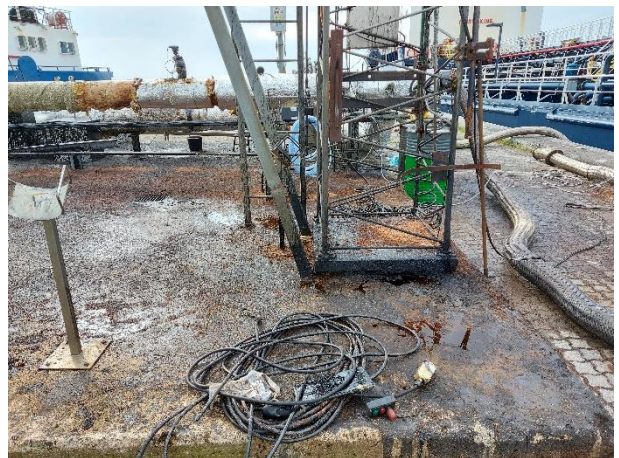
Der har den 18. juni 2021 været spild på pieren pga. slange der sprang af på skibets manifold. Uheldet skyldes fejlkommunikation mellem skib og virksomhed. Koppers Danmark arbejder med, at finde løsning på kommunikationen mellem skib og virksomhed ved hjælp af checkliste og yderligere overvågning.

Spildet havde ramt en fender mellem skib og kajkant, og fenderen skal udskiftes.

Det meste af spildet var sprøjtet ind på kajen og havde ramt kabler mv. Der lå stadig en del granulat til opsugning af spildet på området, især på betonområdet, se figur 2. Miljøstyrelsen gjorde opmærksom

på, at spild og granulat skal fjernes hurtigst muligt, da belægningen skal holdes ren for at være modstandsdygtig. Endvidere er der risiko for at regnvand kan udvaske stofferne i granulatet.

Miljøstyrelsen indskærper den manglende opsamling.

Figur 2 Spild på pier

Det blev aftalt, at Koppers Denmark skal rense det spildpåvirkede område op nu og indsende fotodokumentation jf. vilkår H13 i virksomhedens samlede revurdering af 1. maj 2017 vedrørende oprensning af spild, se afsnittet opsummering

5. Det blev aftalt, at Koppers Denmark fremsender fotodokumentation for oprensning af spild på pier.
6. Det blev aftalt, at Koppers Denmark sender redegørelse/plan for etablering af intakt opkant inden Tank 80 sættes i drift.
7. Det blev aftalt, at Miljøstyrelsen melder tilbage snarest muligt efter sommerferien vedr. opfølgning på møde om udledning til recipient.

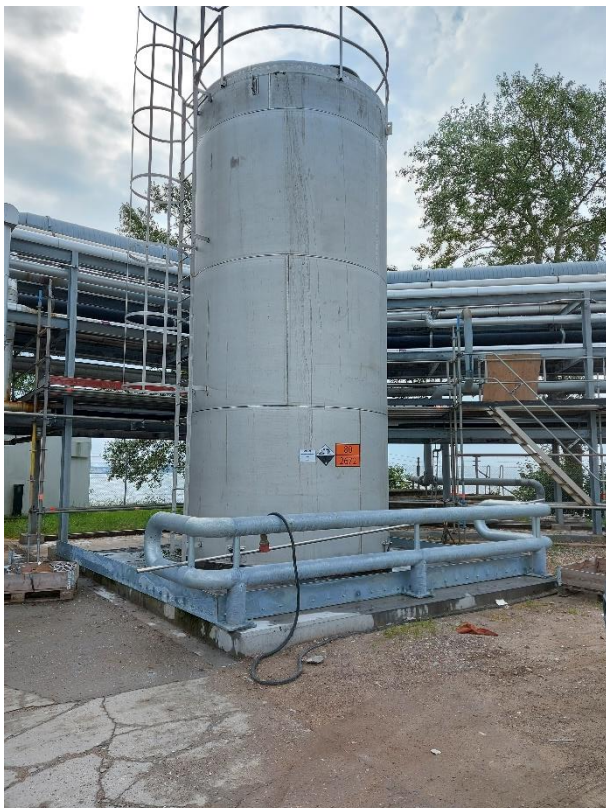
Figur 3 Ny Tank til ammoniakvand, Tank 80

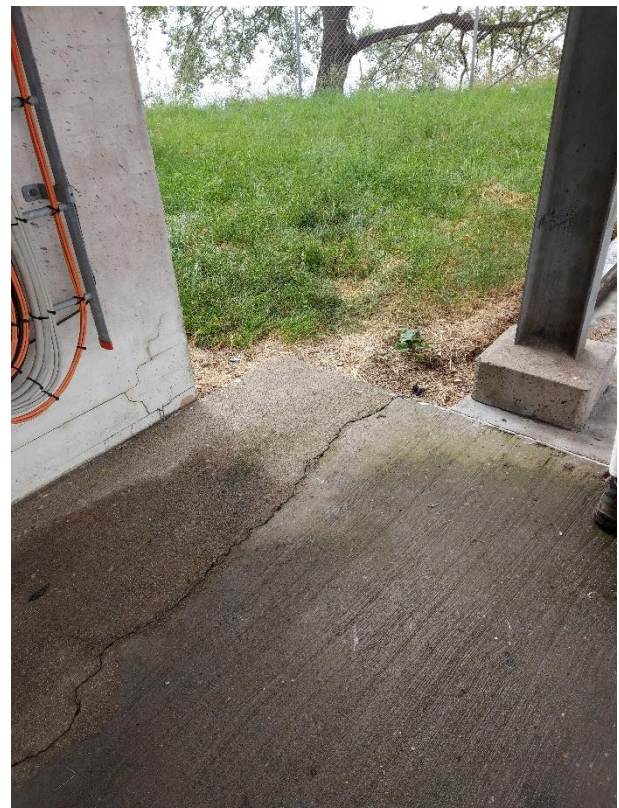
Koppers har etableret en ny ammoniaktank tank 80, se figur 3. Tanken er endnu ikke taget i brug, men skal snart sættes i drift. Miljøstyrelsen bemærkede, at opkanten som skal tilbageholde et evt. spild fra tanken ikke er intakt, se figur 4.

Figur 4 Manglende opkant ved ny Tank 80

Det blev aftalt, at Koppers Denmark sender redegørelse/plan for etablering af intakt opkant inden Tank 80 sættes i drift, se afsnittet opsummering.
