Tilsynsrapport til offentliggørelse

Tilsynsrapport

Virksomhedens navn	Randers Affaldsterminal
Virksomhedens adresse	Romalt Boulevard 64, 8960 Randers SØ
CVR nummer	29189668
Virksomhedstype	5.4 Deponeringsanlæg >10 t/dag eller kap. >25.000 t
Tidspunkt for tilsynet	13. aug. 2021
Baggrunden for tilsynet	Basistilsyn
Varsling af tilsynet	08-04-2021
Deltagere fra virksomheden	Søren Kristiansen (miljøkoordinator) og Nils Tougaard (driftsleder)
Tilsynet udført af	Louise Bjerregaard Madsen
Tilsynet omfattede	Kontrol med oplag, belægninger, deponering
Materiale udleveret	Der er ikke udleveret materiale på tilsynet

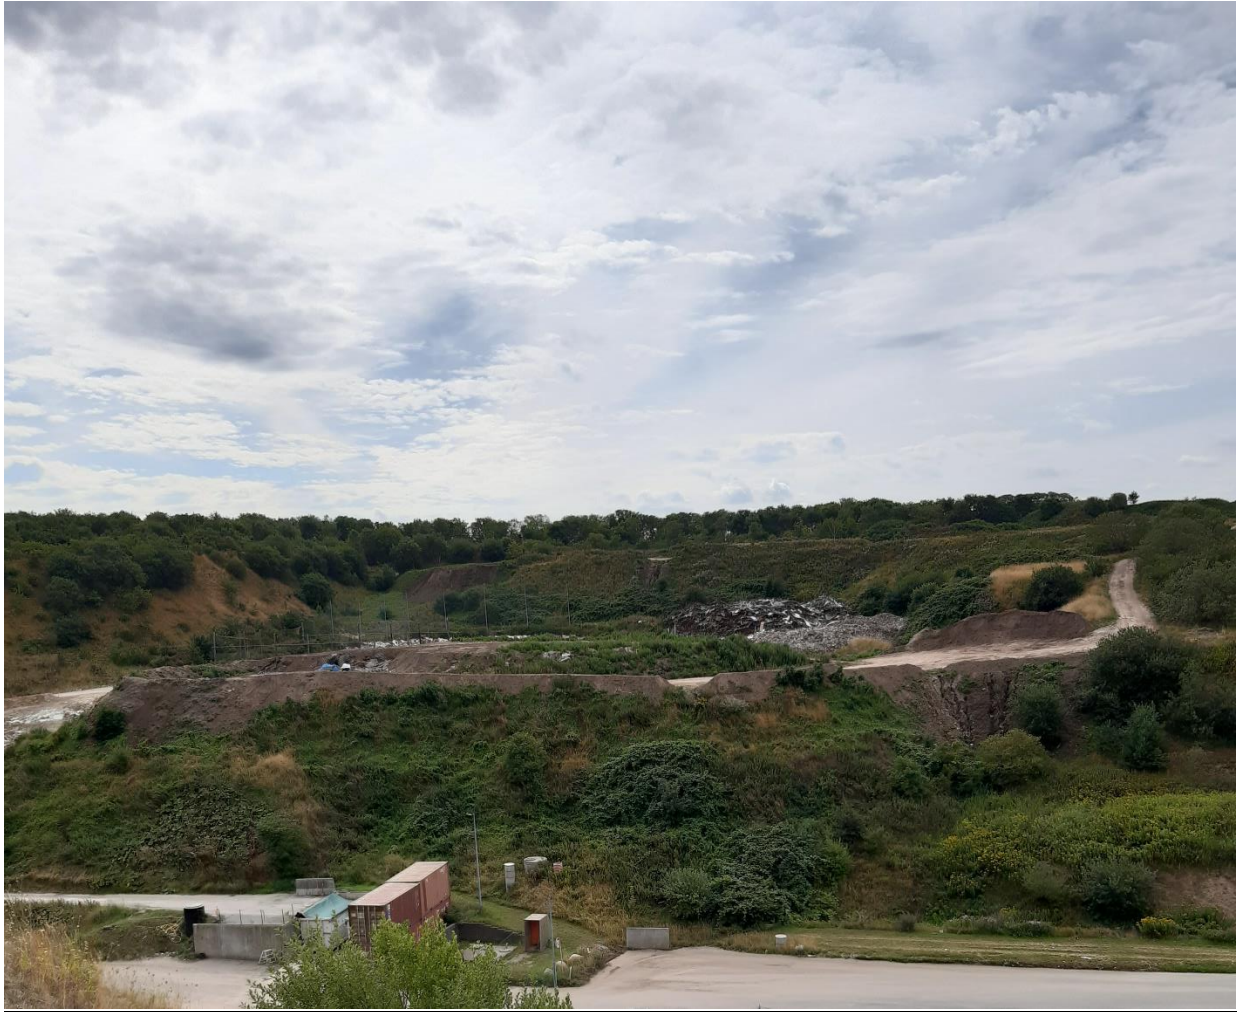
Randers Affaldsterminal har hævet skråningerne på enhed 4.2.1 og 4.2.2., for at kunne føre membranen med op i takt med opfyldningen. Miljøstyrelsen har ikke været orienteret om dette på Forhånd og afventer den endelige redegørelse for forhøjelsen før end Miljøstyrelsen tager yderligere stilling til det udførte.

Figur 3 hævede skrænt ved enhed 4.2.1 til asbest.

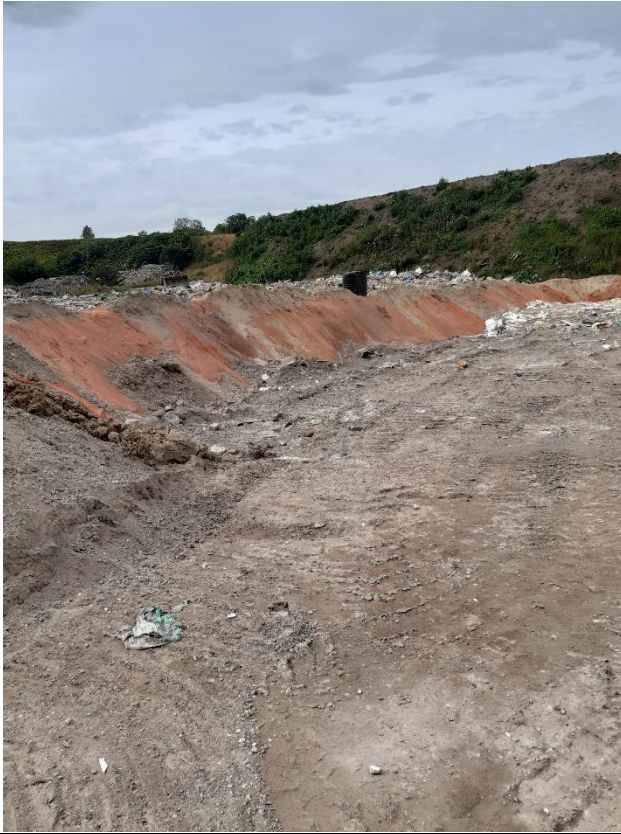
Figur 4 hævede skrænt til etappen til PCB-affald.

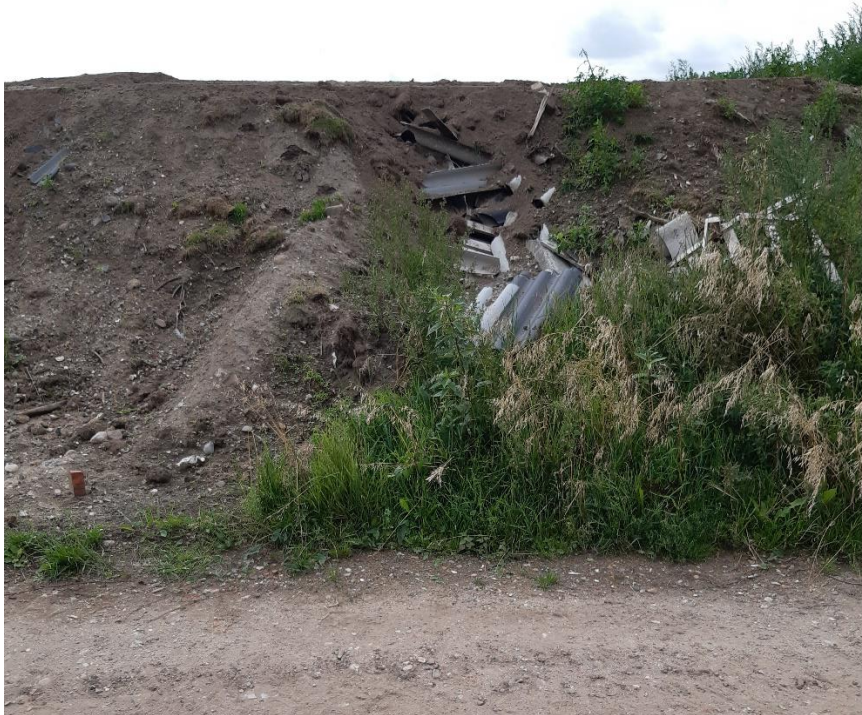
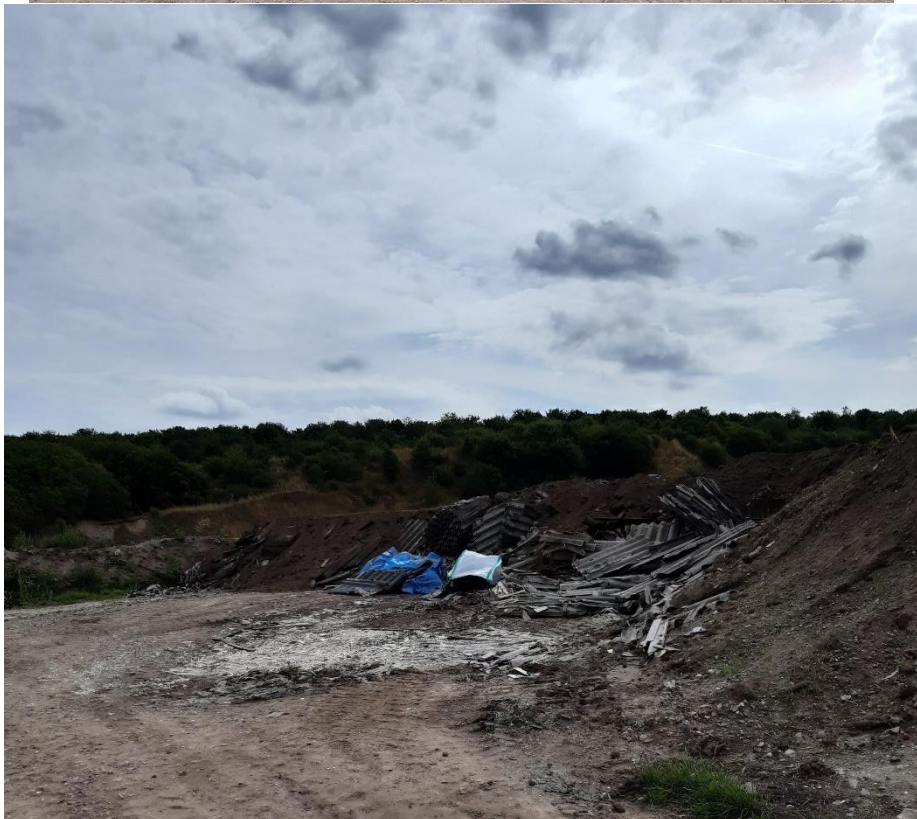
På enhed 4.2.1, hvor der deponeres asbest bliver asbesten tippet af lastbilerne, og kun delvist overdækket med jord. Der foregår ingen sprinkling af de brudte asbestplader, som ikke er fuldt dækket af jord se Figur 5. Miljøstyrelsen kan ikke se, at der findes vilkår til håndtering af asbest i anlæggets nuværende godkendelser, anlægget er dog stadig omfattet af kravene i bilag 3 afsnit 6.3 i Deponeringsbekendtgørelsen, som er direkte gældende for anlægget (se bilag 1).

Figur 5 håndtering af asbest på enhed 4.2.1 består i aftipning af asbest og delvis afdækning med jord af de brudte plader.

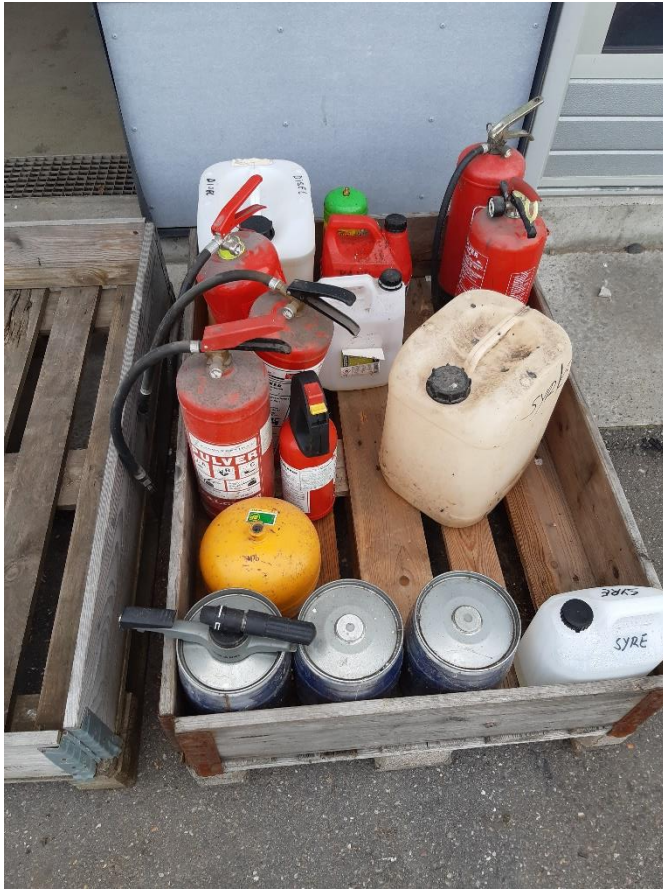
Figur 7 Palle med farligt affald i form af noget syre og anden væske står udenfor på asfaltbelægning uden overdække eller spildbakke.

Der var er betydeligt mindre udendørs oplag af farligt affald i forhold til sidste basistilsyn i 2018, der var dog fortsat et mindre udendørs oplag af farligt affald uden spildbakke eller overdække jf. Figur 7, samt 2 tromler med dieselolie på en palle ovenpå afløb til olieudskiller.

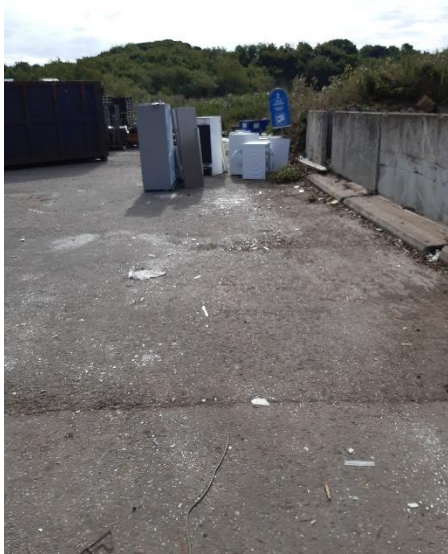
Det var oplag af kølemøbler og ovne mm. på asfaltbelægningen jf. Figur 8. og det samme gjorde sig gældende på pladsen til storskrald jf. Figur 13. Ifølge § 39 i Elektronikaffaldsbekendtgørelsen¹ skal elektronikaffald opbevares på en impermeabel belægning og med en vejrfast overdækning af relevante arealer. Miljøstyrelsen er jf. § 59 i samme bekendtgørelse ikke myndighed for Elektronikbekendtgørelsen, men det er Randers Kommune selv. Miljøstyrelsen gør derfor kun opmærksom på forholdet.

Figur 8 fryser, køleskabe ovne og lignende bliver afleveret på et asfaltareal på genbrugspladsen.

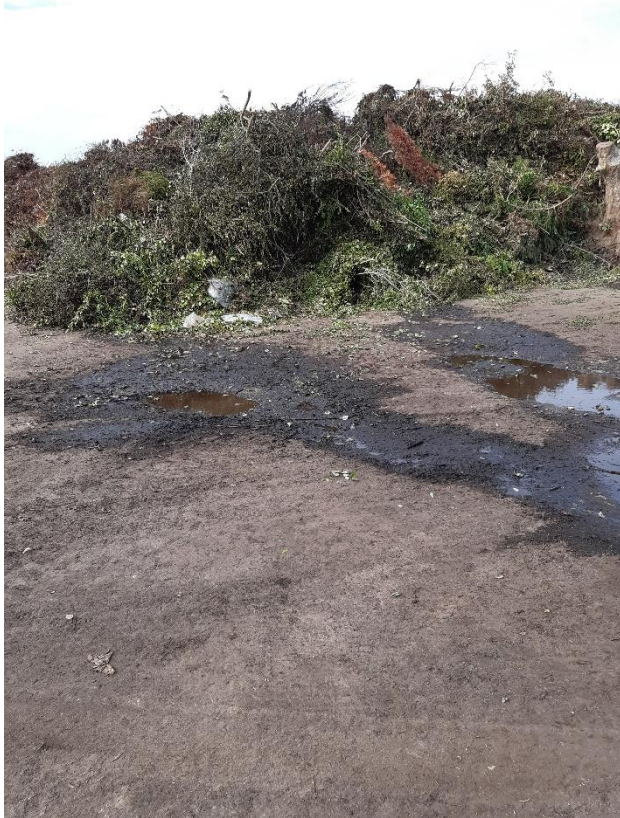
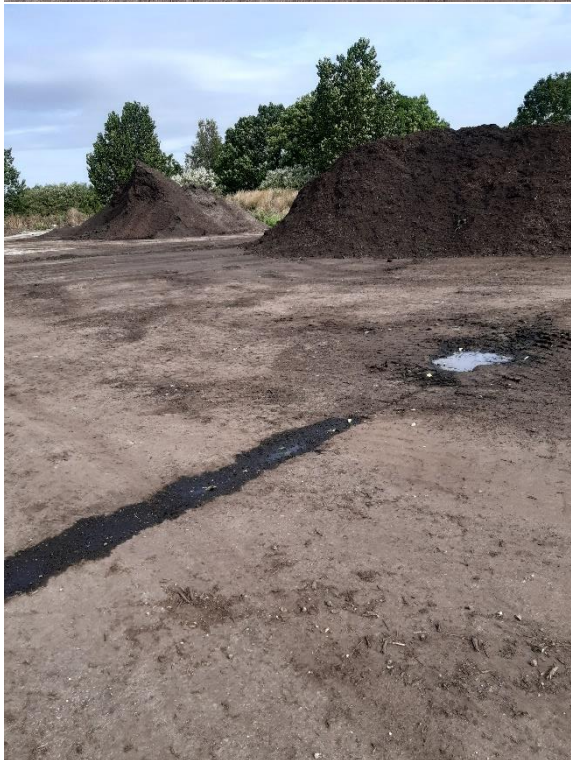
Anlægget oplyste, at der løbende er tilsyn med belægningerne, men der ved omrokning på miler kan spottes skader i den underlæggende belægning. På tilsynet blev der konstateret skader i belægningen nogenlunde samme sted som ved tilsynet i 2018 jf. Figur 9. Skaderne har været dokumenteret udbedret siden 2018, men belægningen må være ekstra udsat på det pågældende område.

Figur 9 Defekt belægning på pladsen til kompostering.

Belægningen var beskadiget på komposteringspladsen, og containerne til farligt affald havde rust og tæringer i bunden. Der var et mindre oplag af farligt affald på udendørs arealer med afløb til kloak og uden overdækning, hvormed der er en risiko for forurening af jord og grundvand. Disse forhold er beskrevet tidligere og vil blive indskærpet bragt i orden.

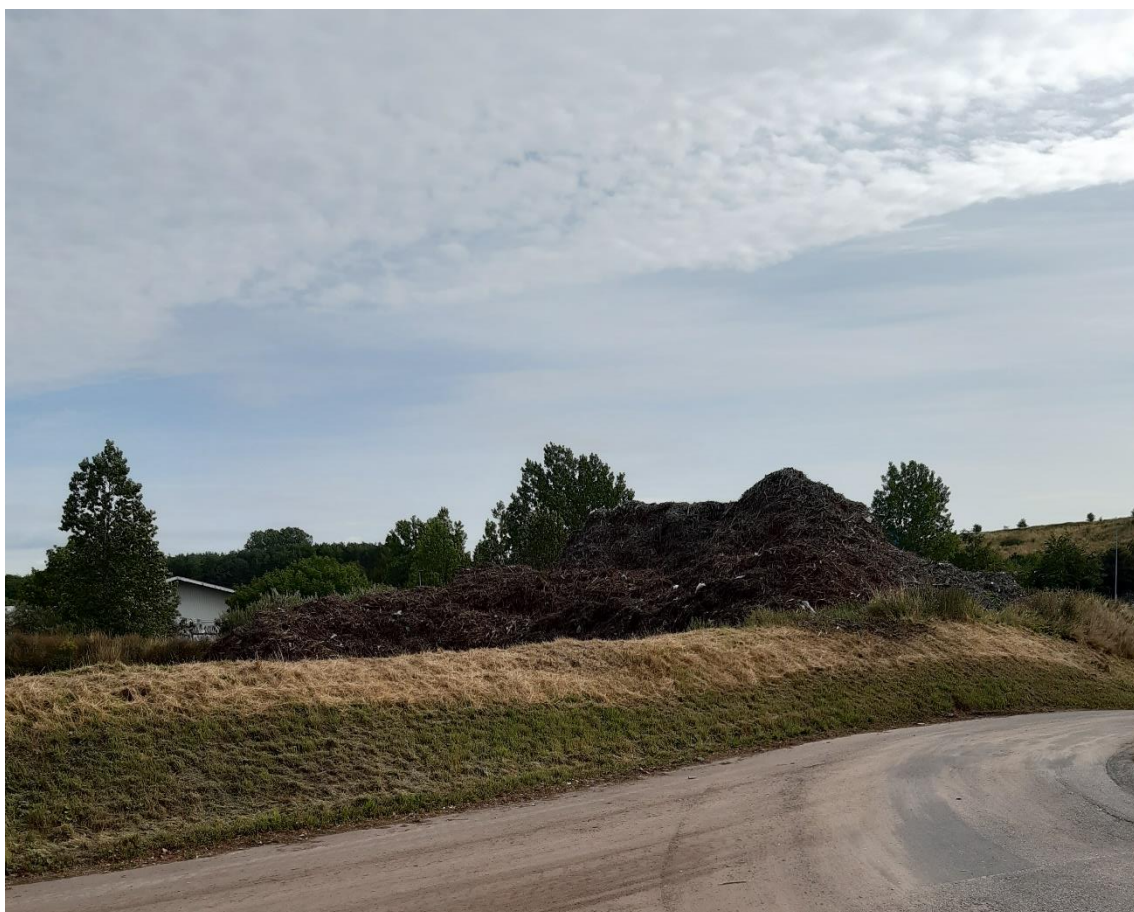
Der var et større oplag af have-parkaffald, der var klar til at blive knust/neddelt og miler, der var påbegyndt kompostering, samt et stort oplag af biobrændsel. Randers Affaldsterminal oplyste, at beredskabet for nylig har ført tilsyn på anlægget, og de ingen bemærkninger havde til oplagets størrelse.

Figur 10 Oplag af kunst have og parkaffald, som sælges som biobrændsel.

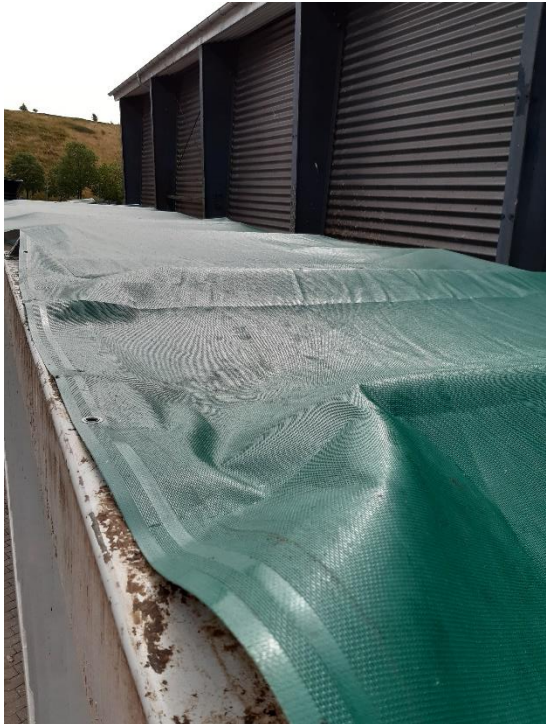
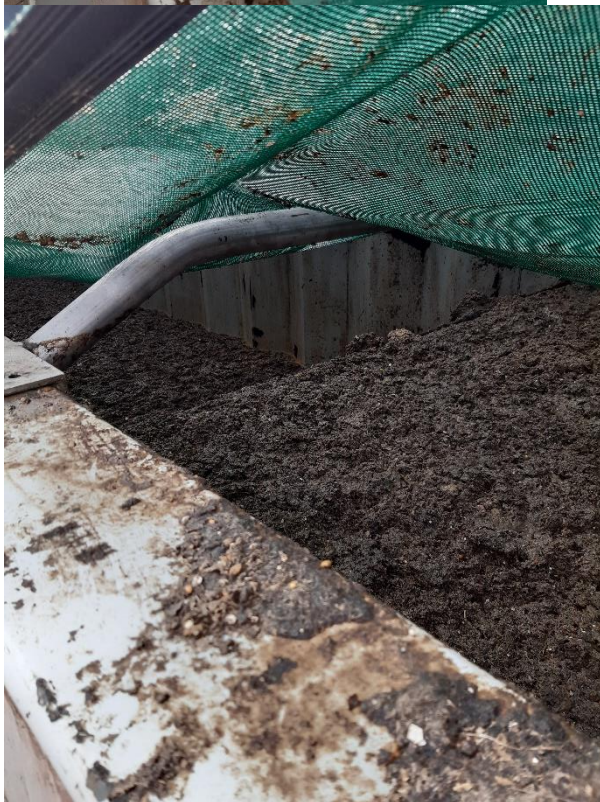
Derudover er den væsentligste projektændring i forhold til det godkendte projekt, at der nu kører tankvogne med pulp fra anlægget i stedet for det transporteres via en rørledning. Miljøstyrelsen har lavet et groft overslag på det ændrede støjbillede i forhold til det godkendte projekt. Ved at fordoble aktiviteten fra de godkendte støjkluder til PULP-anlægget inklusiv til og frakørsler ses der ikke en stigning i anlæggets samlede støjbidrag. Da der er et større antal støjkluder på Randers Affaldsterminal vil en fordobling på samtlige støjkluder fra PULP-anlægget ikke give anledning til øget samlet støjbidrag fra anlægget. Miljøstyrelsen vil derfor ikke kræve projektændringen miljøgodkendes, da ændringen vurderes til ikke at have givet anledning til øget forurening.

Figur 12 Container til den færdige pulp, hvor det først skal passere et sandfang for at gå videre til den anden del af containeren, hvorfra pulpen kan pumpes over i en tankvogn, som kører det til renseanlægget.

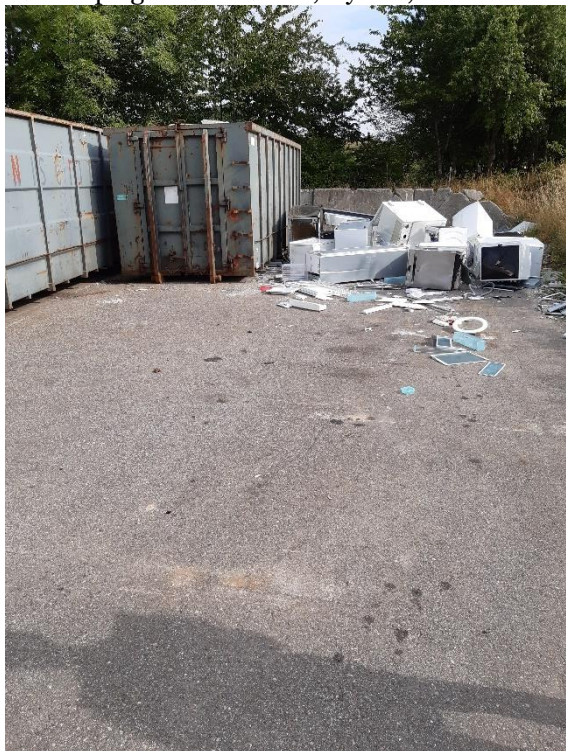
Hallen bliver nu brugt til sortering af storskrald fra borgere. Bag hallen var der et større oplag af kølemøbler, frydere, ovne mm. som stod på belægningen.

Figur 13 Udendørs oplag af køle-frysemøbler og lignende.

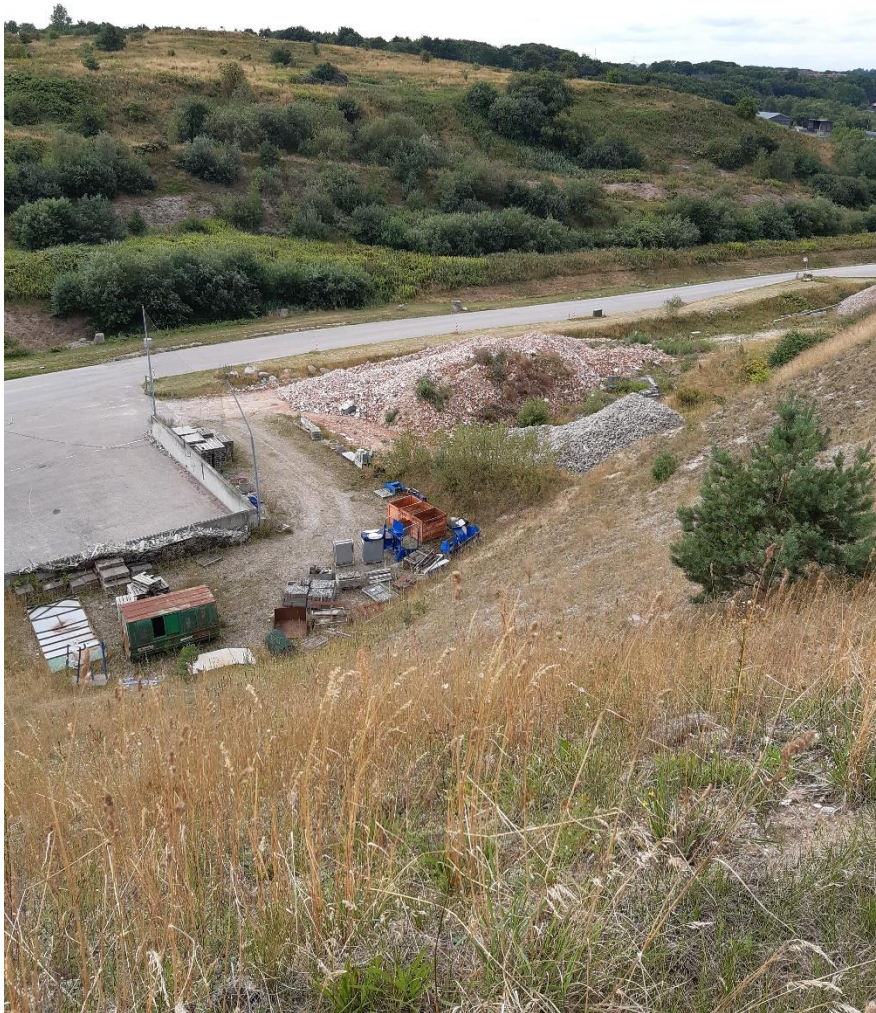
Oven for Løkke Gravesens arealet er der et større oplag af kinesisk granit. Der er umiddelbart ingen videre plan for oplaget. Anlægget blev orienteret om, at det maks. må oplagres i et år ellers vil det sidestilles med deponering jf. § 3 stk. 10 i Deponeringsbekendtgørelsen².

Det samme gør sig gældende for oplag af mursten, som afventer afrensning inden videre bortskaffelse/nyttiggørelse.

Figur 14 bunke med røde mursten, som har ligget et godt stykke tid på anlægget. Afventer afrensning for bedre mulighed for materiale-nyttiggørelse. Der vokser planter i oplaget nu.

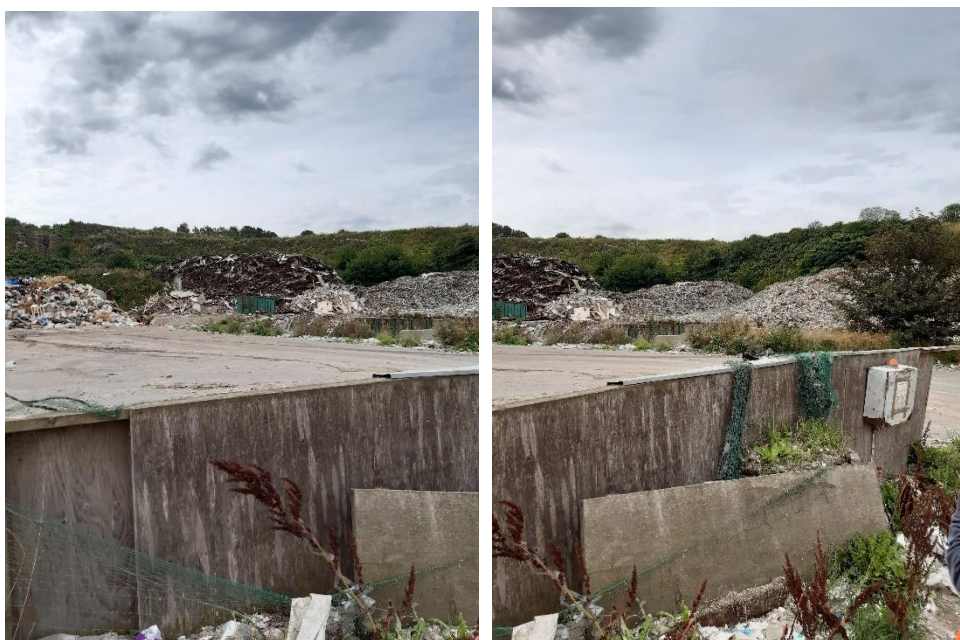
Ikke tilladt oplag af træ oven på etape 4.1.

Randers Affaldsterminal ønsker ikke at indhente tilladelse til oplag af trykimprægneret og rent træ oven på etape 4.1, hvorfor oplaget skal fjernes. Tilsynet var af den opfattelse, at der blev arbejdet på at få oplaget fjernet og pladsen genetableret, men på tilsynet blev det konstateret, at oplaget havde noget lig samme størrelse som ved tilsynet i 2018. Anlægget forklarer, at de har svært ved at finde aftagere til træet, som lever op til reglerne om nyttiggørelse og ikke forbrænding.

Figur 15 Ikke tilladt oplag af rent og trykimprægneret træ på etape 4.1.
