Tilsynsrapport til offentliggørelse

Virksomheder
J.nr. MST-1272-00110
Ref. Anlh/Anaje
Dato: 20. nov. 2017

Virksomhedens navn og adresse	A. Havbundssedimentdepot - Randers, Paderup Enge Kristrup Engvej, Romalt, 8960 Randers SØ B. Havbundssedimentdepot - Stånum Enge, Kristrup Engvej, Romalt, 8960 Randers SØ C. Havbundssedimentdepot - Drastrup Kær, Kærvej, Assentoft, 8960 Randers SØ
CVR nummer	73981328
Virksomhedstype	5.4 Deponeringsanlæg >10 t/dag eller kap. >25.000 t
Tidspunkt for tilsynet	Den 2. marts 2017, kl. 10.00-15.30
Baggrunden for tilsynet	Tilsynet er et basistilsyn
Varsling af tilsynet	Den 9. feb. 2017
Deltagere fra virksomheden	Havnedirektør John Morgen (fra kl 10-12.30) og Anders Christensen (fra kl. 12.00 – 15.30)
Øvrige deltagere	Entreprenør Frede Lybech (fra kl. 12.00 – 15.30)
Tilsynet udført af	Line Højgaard Henriksen og Ann-Kathrine Aggerholm Jensen
Tilsynet omfattede	Indledende møde med opfølgning på vilkår i miljøgodkendelser givet i 2016 <ul style="list-style-type: none">• Årsrapporter, herunder topografi.• Vilkår om hegn• Driftsinstruks og beredskabsplan• Opbygning af diger• Sikkerhedsstillelse Herefter fysisk tilsyn på felterne med fokus på adgangsforhold, slu

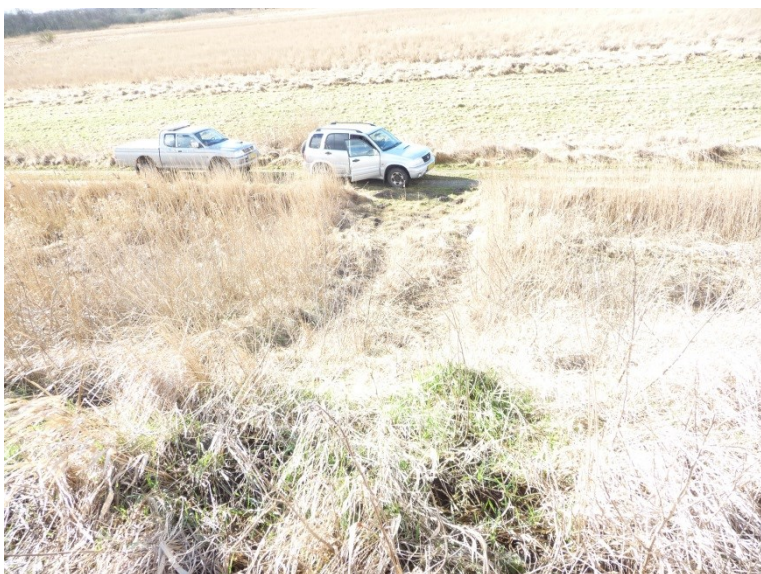
Ved adgangsvejen på vestlig side af spulefeltet er der en vandfyldt grøft, som fungerer som afspærring. Eneste undtagelse er ca. 1/3 nede i ad vejen, hvor der findes en overgang, se foto 1.

Foto 1. Overgang fra vej til deponi 1/3 ned ad adgangsvejen. Der kan anes en grøft på begge sider.

På baggrund af besigtigelsen og med vægt på, at der er offentlig adgang rundt om depotet, kan Randers Kommunes forslag til hegning accepteres, hvis der desuden opsættes hegn rundt om det nordvestlige hjørne, som vist med pink på kortet og placeres advarselsskilt på samme sted og ved den nordlige indgang. Overgangen på vestlig side er angivet til ”led med aftageligt trådhegn”. Her kan overgangen alternativt graves væk, så grøften retableres, således at grøften udgør afspærringen.

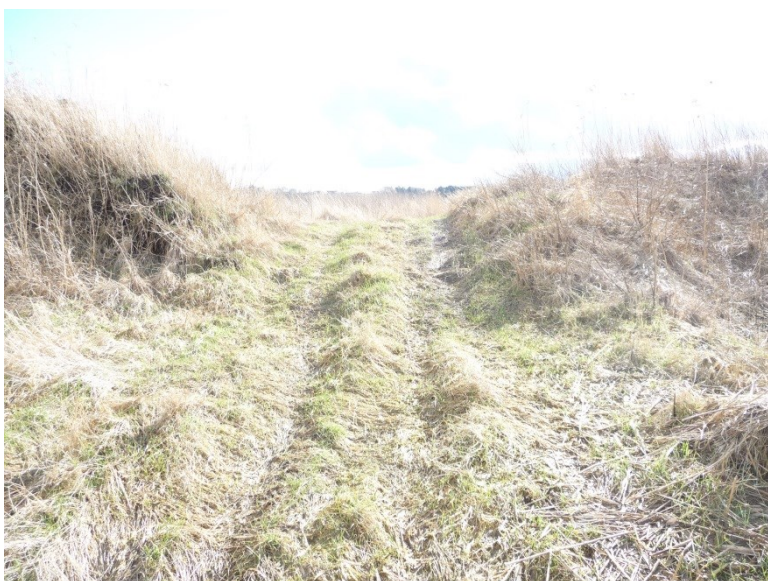
Ved det NV'lige hjørne er der adgang til at komme op på digerne. Fra NV'lige hjørne og ind til midten er der buskads. Midt i det nordlige dige er der fri adgang, se foto 2. Her er fareskiltet væltet.

Foto 2. adgang til deponi midt i det nordlige dige. Ingen tydelig skiltning.

Randers Havn skal indsende fotodokumentation af rejste fareskilte inden den 15. oktober 2017 og af hegn jf. kortet på denne side før næste indspuling.

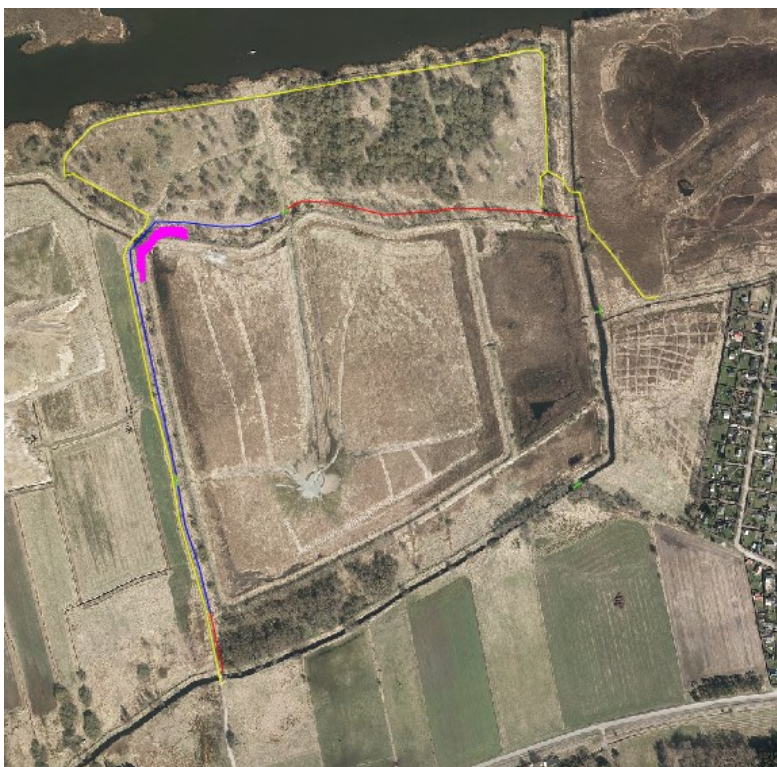
Randers Kommune forespørger i mail af 3. nov. 2016, om de foranstaltninger, der er foreslået på nedenstående kort, kan opfylde vilkåret om hegning. Kommunen viser på kortet (med gul), at der er en sti rundt om hele spulefeltet, som del af "RandersFjordNaturPark".

Kort. Randers Kommunes forslag til afspærring - signaturforklaring herunder. Den pink streg angiver Miljøstyrelsens yderligere krav til fast hegn.

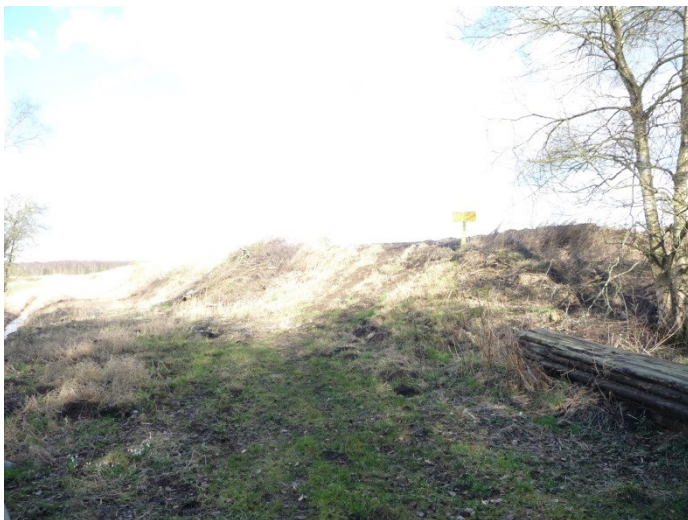
I spulefeltets sydvestlige hjørne er der adgang til spulefeltet fra en vej med beboelse se foto 3 4, og **her skal sættes hegn op 25 meter mod nord og mod øst fra hjørnet. Der indsendes fotodokumentation af hegnet inden næste indspuling.** Det eksisterende krat langs resten af vejen mod øst vurderes at være tilstrækkelig adgangsbegrænsning.

Foto 3: Det sydvestlige hjørne af deponiet ved Stånum Enge mod nord.

6. Skilt ved adgangsvej nord, Stånum Enge, skal rejses op med frist den 15. oktober 2017, og der indsendes fotodokumentation.
7. Ved Stånum Enges sydvestlige hjørne skal der sættes hegn op 25 meter mod nord og mod øst fra hjørnet. Der indsendes fotodokumentation af hegnet inden næste indspuling.

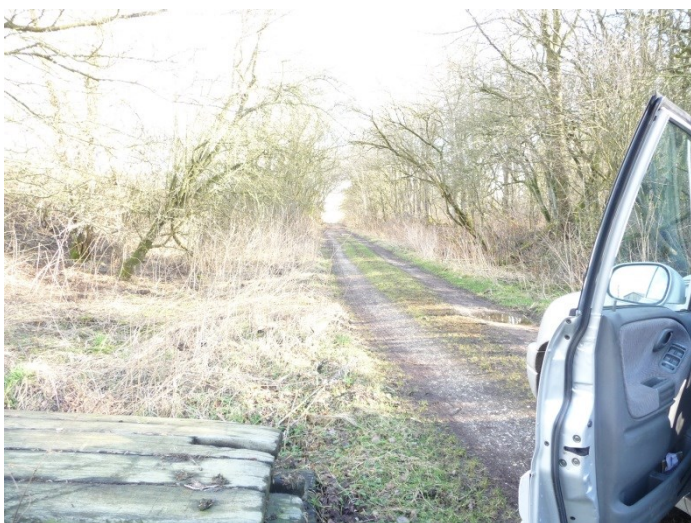
Foto 4: Det sydvestlige hjørne af deponiet ved Stånum Enge mod øst.

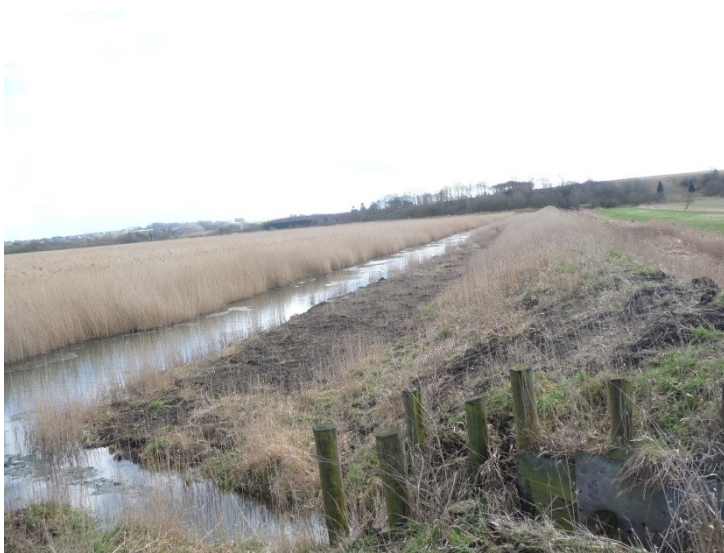
Det blev oplyst, at der er to sluser i hhv. NØ'lige og NV'lige hjørne. Slusen i det NV'lige hjørne blev besøgt, se foto 5 og 6. Slusen var halvt åben, så vand kunne løbe ud af

spulefeltet. Det blev oplyst, at sluserne bliver lukket, når der spules ind, og derefter forbliver lukkede, indtil sedimentet har sat sig (ca. 1-2 år), og der igen skal forhøjes diger. Det blev også oplyst, at der kun kommer vand ud af de åbne sluser, når det har regnet, for ellers er der ikke noget overskudsvand. Det blev endvidere oplyst, at det ikke er muligt at vedligeholde og forhøje digerne, hvis regnvand ikke kan ledes fra arealet.

Foto 5. Sluse i nordvestligt hjørne af deponiet ved Stånum Enge. Set mod sydøst.

Der gives en indskærpelse for udledning af vand fra deponiet uden en godkendelse. Indskærpelsen sendes særskilt.

Randers Havn bedes redegøre for placering og anvendelse af sluser ved Stånum Enge. Redegørelsen skal indeholde kort, foto og beskrivelse af slusernes funktionsdygtighed og funktion.

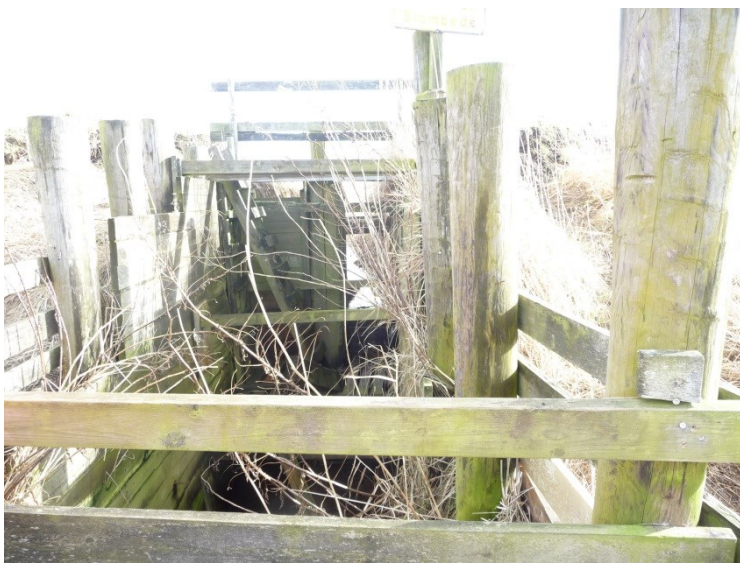
Foto 6: Sluse, der er halvt åben til højre.

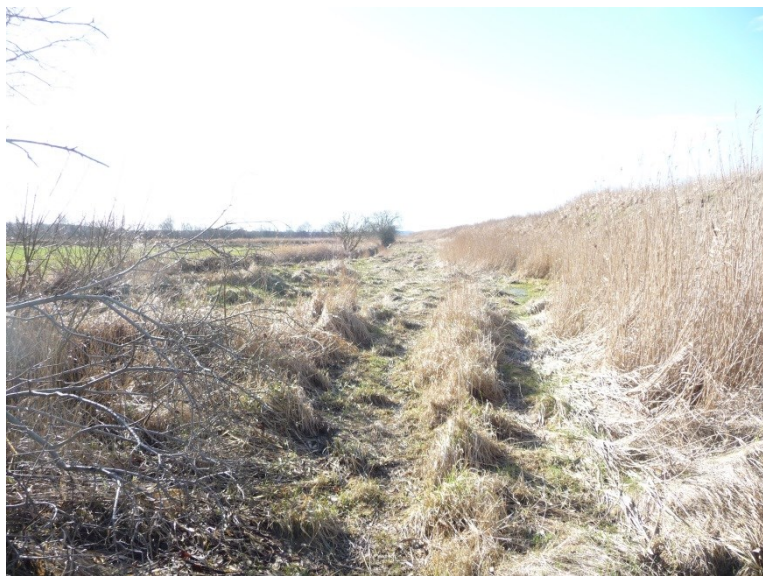
Der stod et fareskilt hvor adgangsvejen sluttede og diget begyndte. Fra vejen, der fører hen til spulefeltets dige i det sydøstlige hjørne, var der en ikke-afspærret sti op på spulefeltet. Det var ligeledes uhindret adgang fra en sti mod vest langs diget, se foto 7. Mod øst var der en vandfyldt grøft, der fungerer som spærring.

Foto 7: Sti mod vest langs diget.

Adgangen til diget skal spærres, f.eks. ved at et trådhegn placeres for enden af tilkørselsvejen, så hegnet også spærres for adgang til stien mod vest. Der indsendes fotodokumentation af hegnet før næste indspuling.
