# Tilsynsrapport - 23. november 2021

**Jordvold**

**Stensøvej 3, 4900 Nakskov**

**Sags ID: 440404**

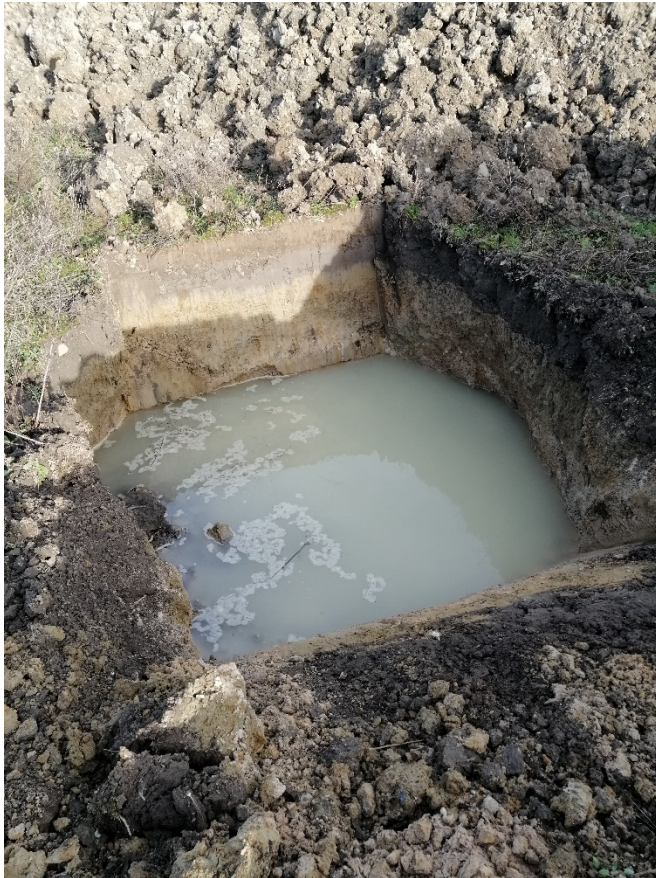
Der var en del vand i hullet (figur 1). Det vurderes, at noget af vandet var regnvand, da det havde regnet en smule i løbet af natten, men at der også var løbet grundvand til hullet. Der var dog 1 meter fra kant af vandspejl til terræn. Dermed vurderes vilkår 4.2 for opfyldt.

*Figur 1: Billede af hul til tjek for grundvandsstand.*

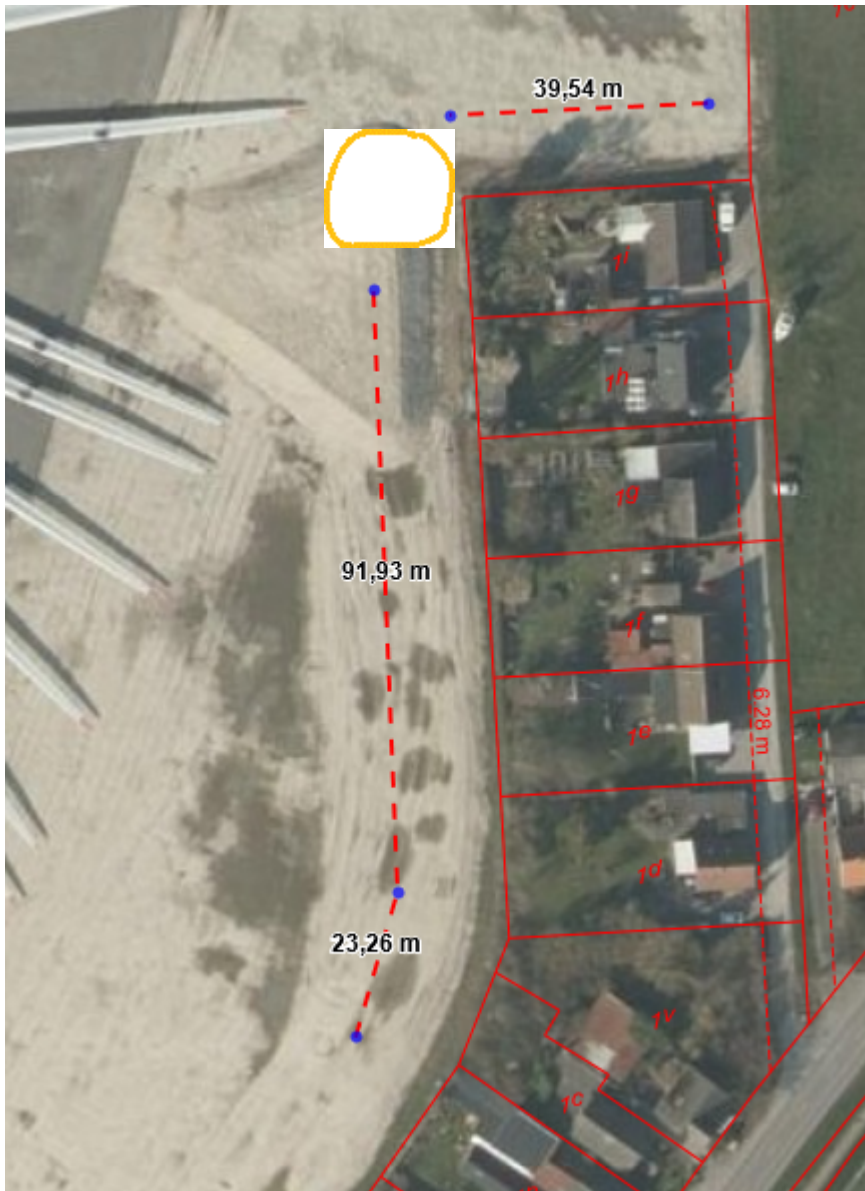
## Oversigt over virksomheden

På side 6 i dette tilsynsnotat ses kortoversigt over projektområdet med markering af hvor langt etableringsarbejdet på tilsynstidspunktet var kommet. I alt var der blevet etableret ca. 155 m vold (dog uden signalnet og ren topjord). Højden på volden var 5 m og bredden på volden blev skridtet af til at være ca. 13 m.

KA oplyste, at området markeret med gul ring på oversigtskortet på side 5 mangler at blive etableret, så de to volde, der er lavet, bliver forbundet.

De røde, stiplede linjer viser, hvor der ind til nu er udlagt jord i en højde på 4-5 meter.

Bredden på bunken blev skridtet af til at være ca. 13 meter. Den gule ring markerer et område, hvor der ligger spredt jord, der ikke er lagt op i en endelig bunke og hvor der skal tilføres yderligere jord.
