Tilsynsrapport til offentliggørelse

Virksomheder
J.nr. MST-1272-02102
Ref. PRECH
Dato: 9.november 2018

Virksomhedens navn	Losseplads Middelfart
Virksomhedens adresse	Bogensevej 89, 5500 Middelfart
CVR nummer	29189684
Virksomhedstype	Anlægget er godkendt efter K206, K212 og K214 (oplag og oparbejdning af ikke farligt affald samt kompostering)
Tidspunkt for tilsynet	14.09.2018
Baggrunden for tilsynet	Basistilsyn
Varsling af tilsynet	23. august 2018
Deltagere fra virksomheden	Poul Erik Fuglsang, Morten Bang-Møller
Øvrige deltagere	
Tilsynet udført af	Preben Christophersen, Mette Søe Henriksen
Tilsynet omfattede	Tilsyn med: - Oplag og oparbejdning af div. affaldstyper
Materiale udleveret

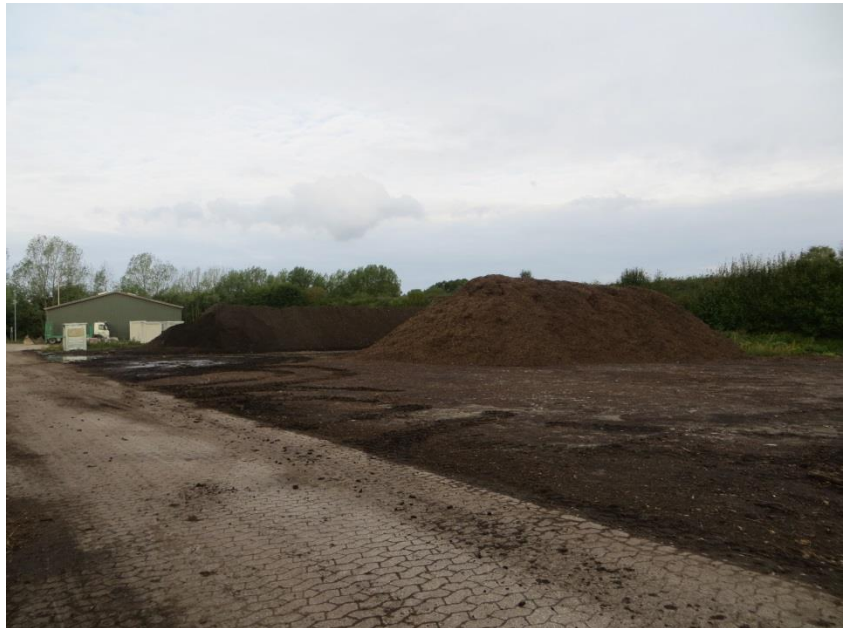
Foto 1
Kompostering på ubefæstet
areal

Kompostering foregår på befæstet areal. Milerne vendes ca. hver 14. dag. Se oversigtskort og foto 3. Færdig kompost ligger til eftermodning i ca. 1/2 år på ubefæstet areal (knust beton), der er drænet, og afvandes til bassin, foto 1.

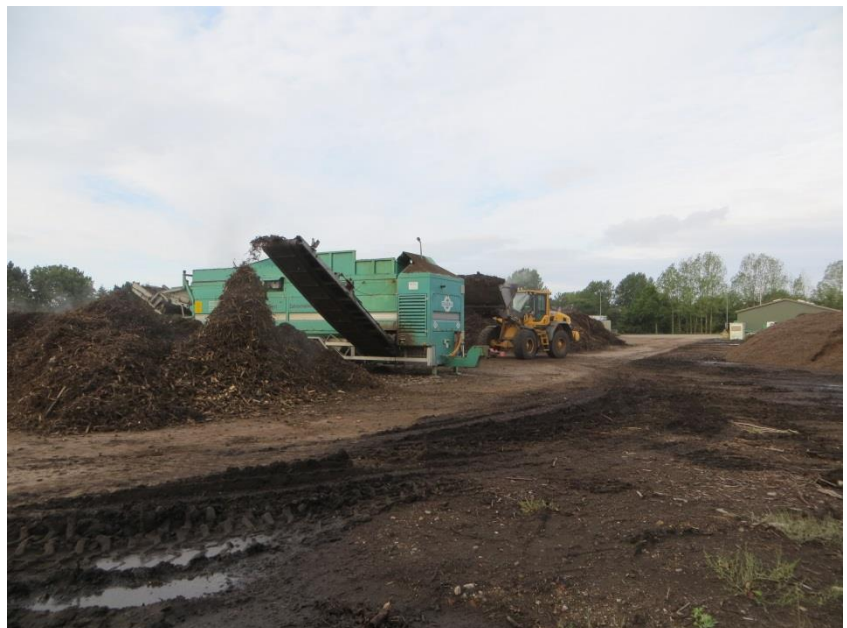
Foto 2
Sortering af have- og
genaffald på befæstet areal.
Skillelinjen mellem befæstet
og ikke-befæstet ses tydeligt

Oplag af ikke-neddelt have- og grenaffald samt sortering foregår på befæstet areal (foto 2) Overfladevand herfra afledes til bassin på anlægget (foto 4) som anvendes til vanding af kompost. Kompost vandes derudover ikke.

Der foregik neddeling og sortering af have-, park- og grenaffald under tilsynet (foto 2). Der kunne konstateres lugt. Anlægget oplyser, at lugt kan opstå når der rodes i bunkerne, men at der ikke er modtaget klager over lugt.

- 1) Have-, park- og grenaffald skal neddeles og sorteres senest efter 10 dage. Der går op til 14 dage jf. oplysning på tilsynet.

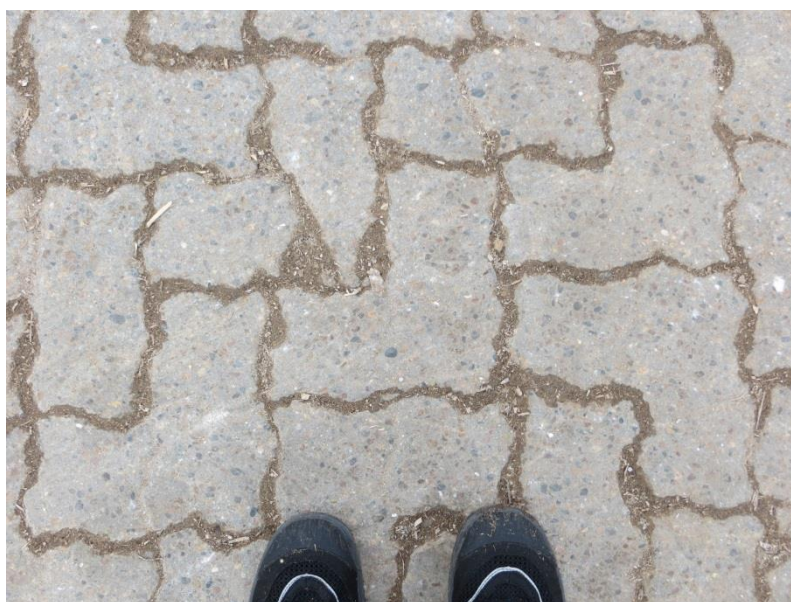
Foto 5
Fast belægning på arealet til
stort brændbart

Arealet er befæstet med coloc sten som umiddelbart ikke ser tæt ud i samlingerne (foto 5) men kravet i miljøgodkendelsen er også kun, at arealet skal være befæstet og med fald og afløb. Der er ikke krav til, at arealet skal være impermeabelt.

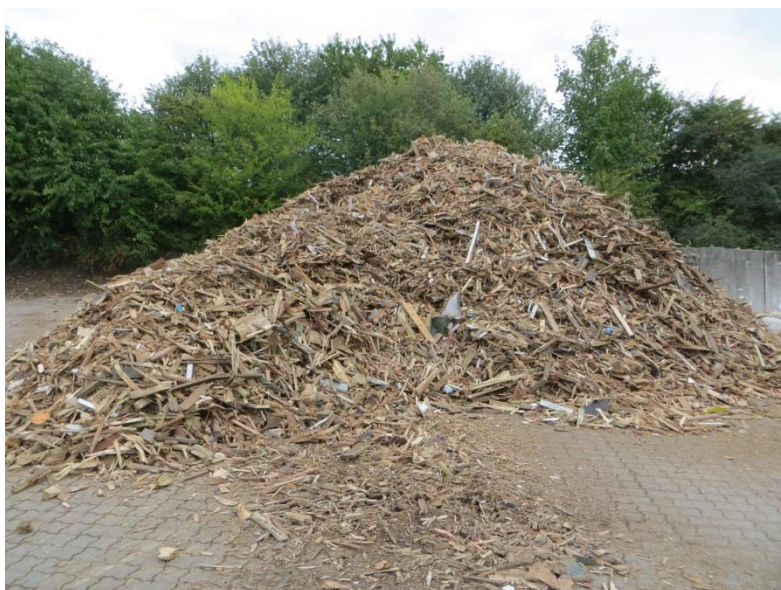
Foto 6
Imprægneret neddelt træ på
arealet for stort brændbart

Der var på arealet et oplag af neddelt imprægneret træ (se kort og foto 6+7), hvilket er i overensstemmelse med miljøgodkendelsens positivliste (vilkår 7), selv om det er farligt affald (EAK kode 20 01 37). Neddelt træ ligger 8-14 dage før bortskaffelse til forbrænding i Tyskland.

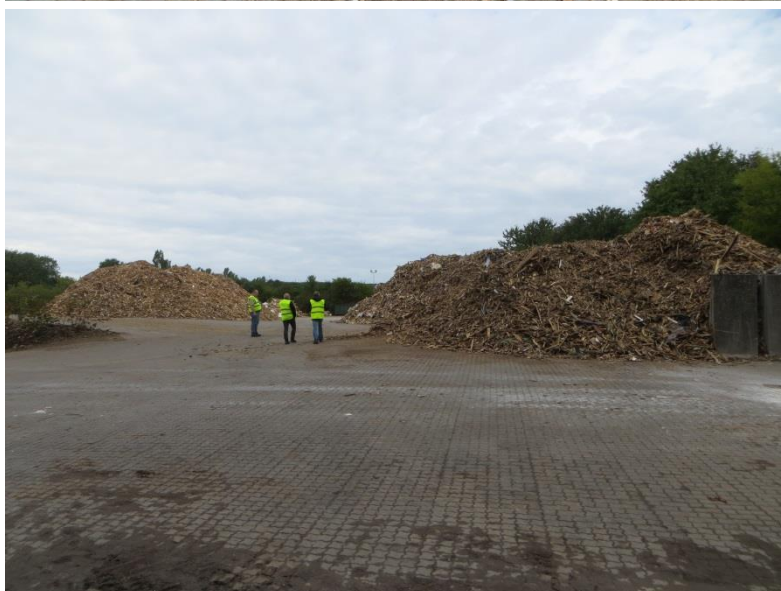
Foto 7
Areal for stort brændbart.
Oplaget med neddelt
imprægneret træ er til højre.

Afløb fra arealet er til brønd (nederst til højre på foto 7) og derfra til risteværk (foto 13) inden afledning til den centrale pumpestation (foto 14) og rensningsanlæg.

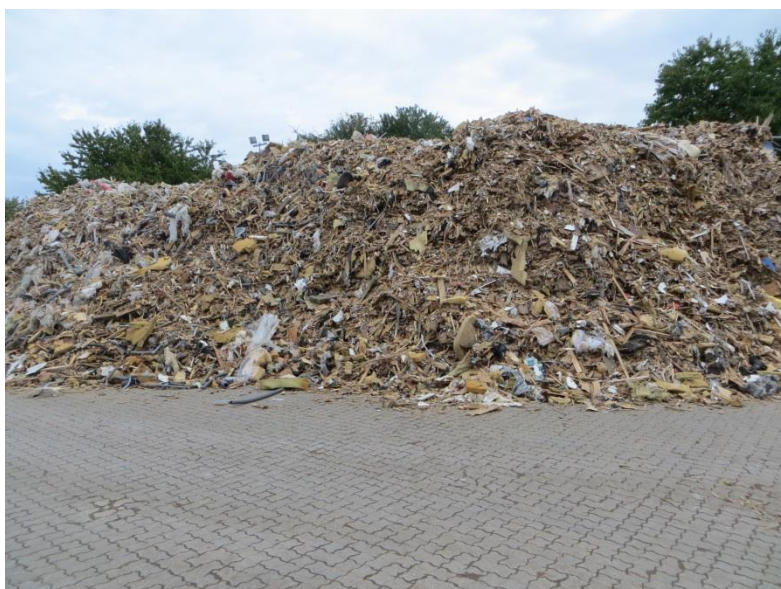
Foto 8
Areal for stort brændbart.
Oplag at neddelt brændbart

Der var også oplag af rent træ til spånpladeproduktion (foto 11), ikke-neddelt og neddelt stort brændbart (foto 8 og 9) samt fejlproduktion af plasticrør til vand og varme (foto 10). Sidstnævnte skal til forbrænding.

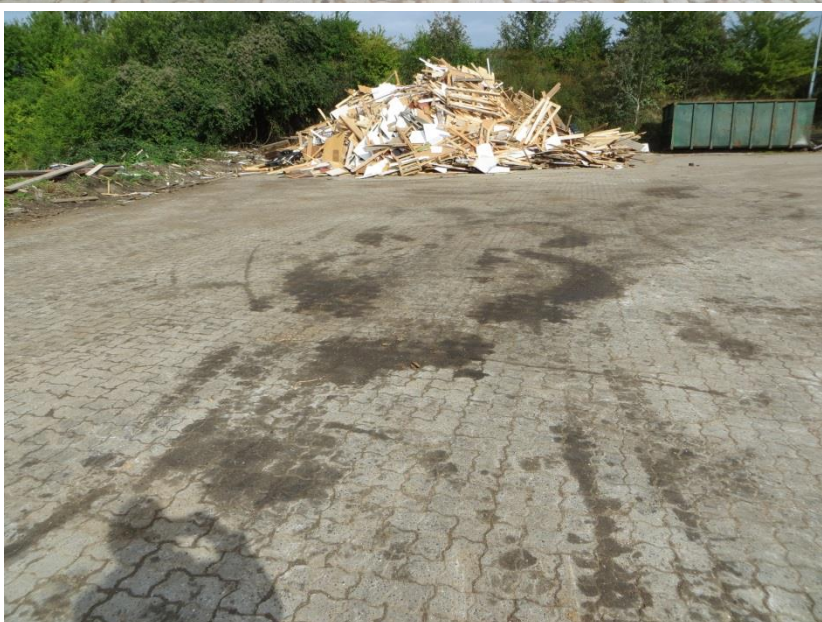
Foto 11
Ikke neddelt rent træ til spånpladeproduktion.

Der havde fornyligt været et uheld med en utæt oliekoiler på en maskine (foto 11). Spildet var opsamlet med kattegrus.

I forgrunden ses nylig oliespild fra oliekoeler på maskine.

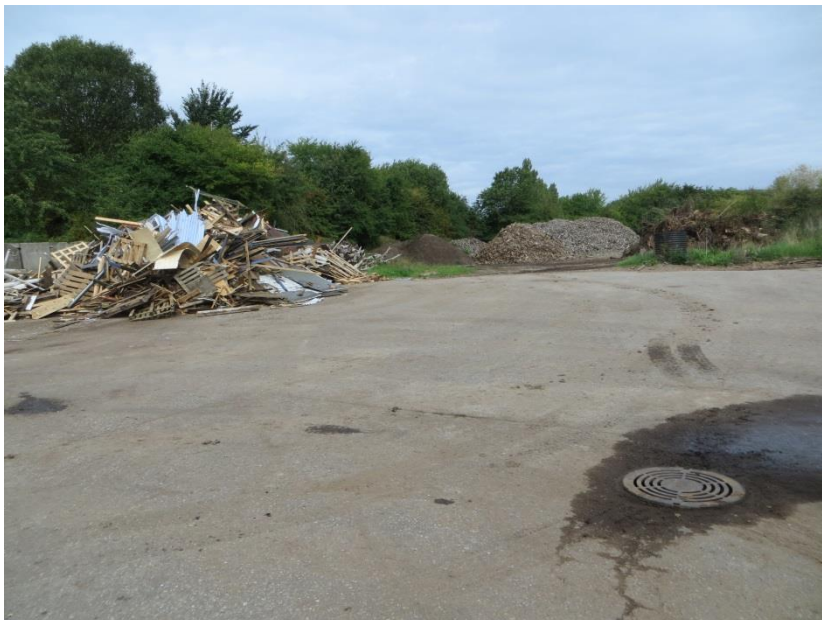
Foto 12
Oplag af ikke neddelt
imprægneret træ på
asfalteret areal

Oplaget af ikke-neddelt imprægneret træ var på et asfalteret areal ved siden af ovenstående område, hvor også neddelingen foregår ca. hver 14. dag (se kort og foto 12). Afløb fra dette areal er til brønd (foto 12) og derfra til den centrale pumpestation til rensningsanlæg (foto 14). Der var en perkolatbrønd (S1) der var blevet påkørt (foto 12). Det blev påpeget, at den skal bringes i orden snarest muligt.
