## Tilsynsrapport til offentliggørelse

Virksomheder  
J.nr. 2023 - 118227  
Ref. ASLMA/RASOE  
Dato: 28.05.2025

| Virksomhedens navn | FMC (Cheminova A/S) |
| Tidspunkt for tilsynet | 27. marts 2025 |

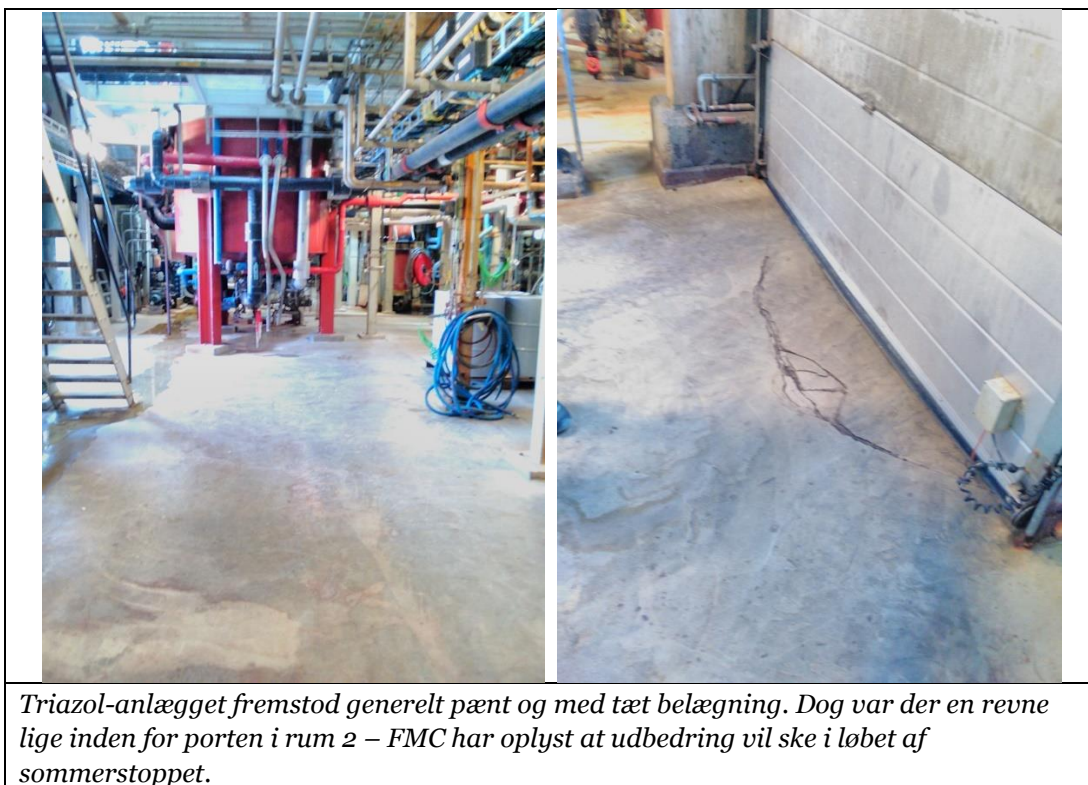
Selve produktionsanlægget fremstod med pæne, renholdte overflader, belægninger og udstyr. Under tilsynet blev Miljøstyrelsen opmærksom på en revne i gulvet lige inden for porten i rum 2. Det blev oplyst at den kommer med i det løbende vedligehold af anlæggets belægninger. Miljøstyrelsen tager det til efterretning og følger op på forholdet – *FMC har d. 30. april 2025 orienteret om at forhold vil blive udbedret i løbet af sommerstoppet.*

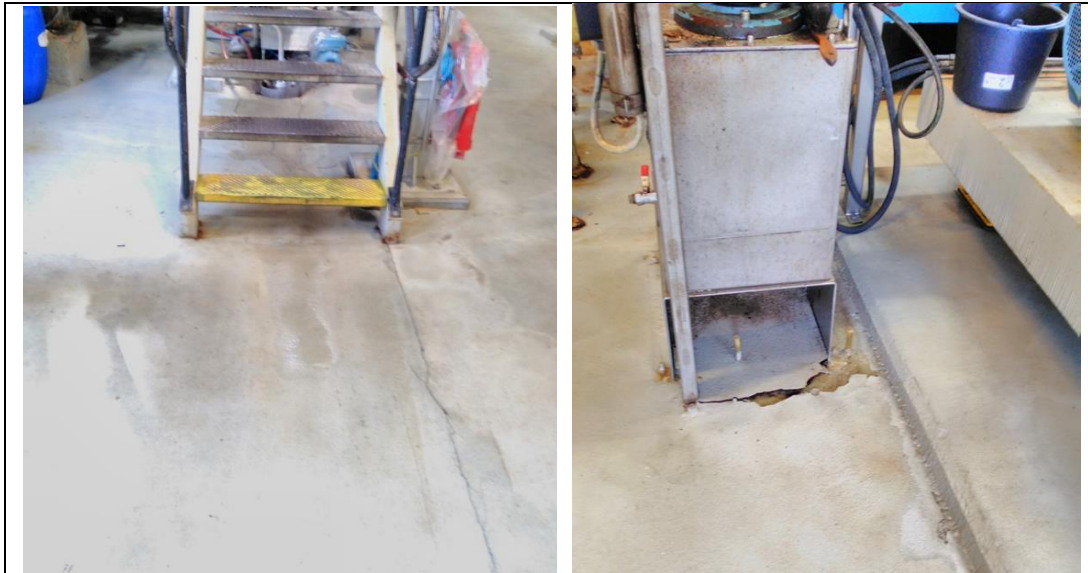
Produktionsanlæg og formuleringsanlæg fremstod rent og ryddeligt. Belægningen på begge anlæg fremstod med flere, større revner. FMC oplyste på tilsynet, at der er igangsat vedligehold af belægningen på anlægget. Miljøstyrelsen tager det til efterretning og følger op på forholdet – FMC har d. 30. april 2025 indsendt dokumentation af udbedring for dele af gulvet og oplyser at alle forhold vil være udbedret inden 1. september.

*Belægningen på produktionsanlægget havde revner og overfladebelægning fæstner ikke tilstrækkeligt. De samme problemer gik igen for belægningen på formuleringsanlægget.*

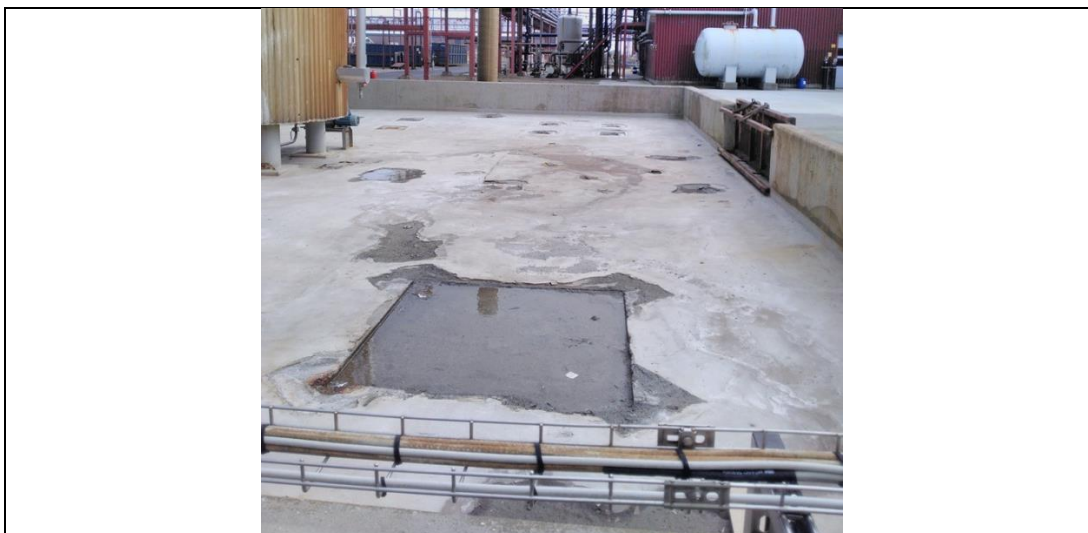
Overfladebelægningen i tankgrav (K2, D) fæstner ikke tilstrækkeligt til underlaget i den ene tankgrav. FMC oplyste på tilsynet at den gentagne problematik skyldes en overfladebelægning, som blev lagt for tre år siden, og der er planlagt udbedring. Lagertanke med Azonol var fjernet fra tankgrav (K3, A) og det har efterladt mærker i tankgravens overflade fra den fundering, som er fjernet.

*Tankgrav ved DMT efter fjernelse af Azonol-tank.*

Tilsynet fandt at belægningerne ved tanklagre var tætte, men med behov for vedligehold af førnævnte for at belægningerne opretholder en fast, tæt barrier (vilkår H2). FMC oplyste, at forholdet indgår i vedligeholdelsesplanen. Miljøstyrelsen følger op på forholdet i forbindelse med det igangværende tilsynsarbejde – *FMC har 30. april 2025 orienteret om at udbedring er igangsat og forventes afsluttet senest 1. juni. Container-terminalen fremstod lidt slidt, men tæt og med den nødvendige opsamlingskapacitet.*
