Rapport for miljøtilsyn 2025 hos Riisgaarden v/Lone Havndrup Hoffman, Staunvej 71, 9240 Nibe

Overordnede oplysninger

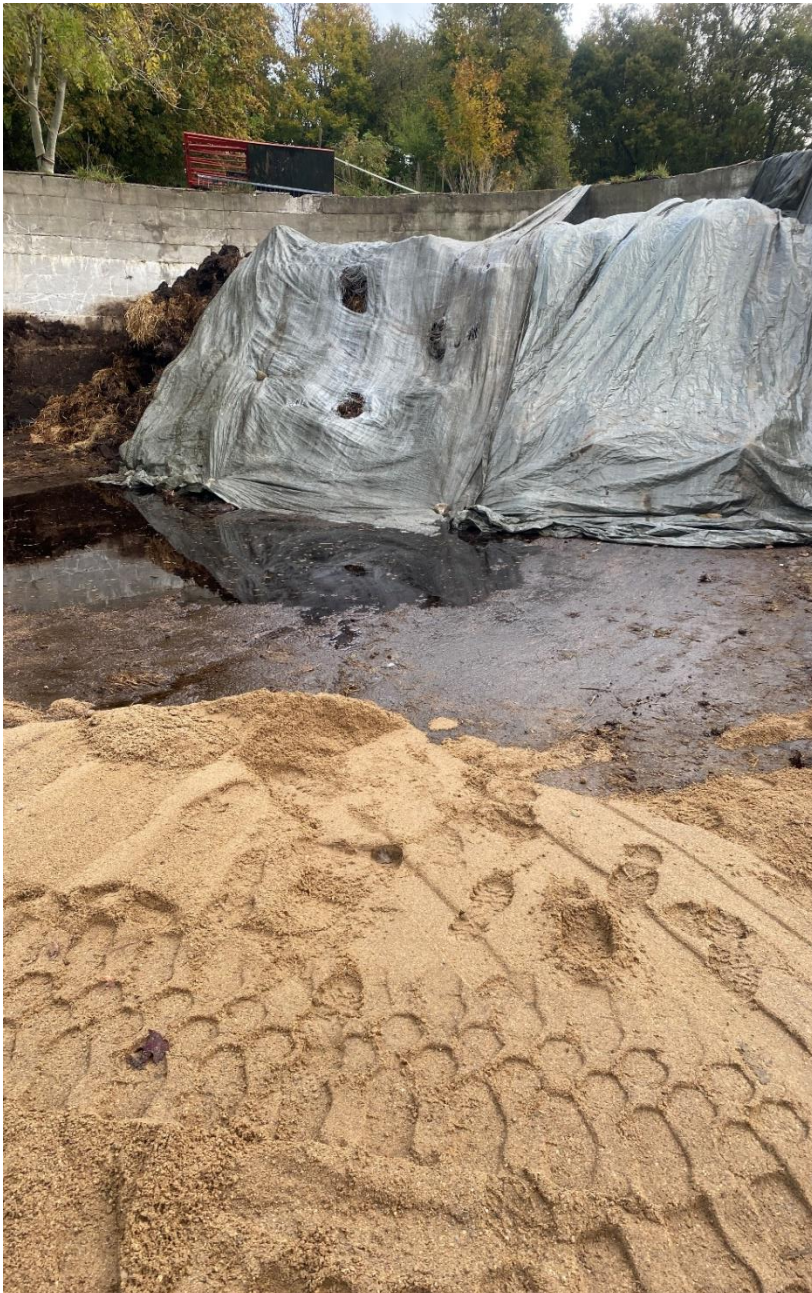
Kontrolpunkt	Tilsynskommentar
Møddingsplads, tæthed	Bunden af møddingspladsen vurderes at være tæt.
Møddingsplads, afløb og sidebegrænsning	Ved tilsynet blev det oplyst at den gamle fortank benyttes som ajlebeholder. Hertil blev det forklaret at der er et dæksel, hvorigennem der kan løbe møddingssaft ned til beholderen. Det blev oplyst at der er lavet huller i dækslet så væsken nemmere kan trænge ned. Ved tilsynet var dette afløb/dæksel dog overdækket med sand, i forbindelse med nogle lastbilstransporter på ejendommen. Ved miljøtilsyn i 2022 blev det aftalt at afløbsforholdene på møddingspladsen skulle undersøges. Denne aftale fastholdes, og det blev i den forbindelse aftalt at landbruget skulle indsende et billede af afløbet når det var frit, således kommunen kan vurdere om hullerne giver tilstrækkelig bortledningsevne for møddingssaften.
Møddingsplads, overdækning	Ved tilsynet var dele af møddingen overdækket. Dog var der flere store huller i overdækningen. I forbindelse med miljøtilsyn i 2023 blev det indskærpet at møddingen skal overdækkes med tætsluttende over vandtæt materiale. Denne indskærpelse fastholdes derfor.
