Tilsynsrapport til offentliggørelse

Virksomheder
J.nr. 2022 - 49334
Ref. LOPED / TISCH
Dato: 28. november 2022

Virksomhedens navn	Tranekær Losseplads/Ølstykke fyldplads
Virksomhedens adresse	Tranekærvej 4, 3650 Ølstykke
CVR nummer	29188386
Virksomhedstype	5.4 Deponeringsanlæg >10 t/dag eller kap. >25.000 t
Tidspunkt for tilsynet	31.10.2022
Baggrunden for tilsynet	Basistilsyn, anmeldt tilsyn
Varsling af tilsynet	26.09.2020
Deltagere fra virksomheden	Mads Ærtebjerg Nielsen
Øvrige deltagere	-
Tilsynet udført af	Lone Grunnet og Tina Schmidt
Tilsynet omfattede	1. Generelt tilsyn med deponiets tekniske installationer. 2. Samtale om status for fund af PFAS i deponiets boringer, brønde og overfladevand. 3. Tilsyn med slutfaldækning.
Materiale udleveret	-

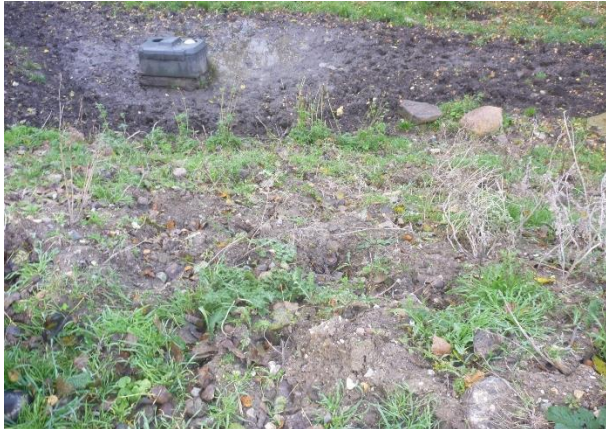
Ved tilsynet blev der set på deponiets slutafdække. Der er græssende kvæg på deponiet, hvilket gør, at der stedvis sker stor slitage på slutafdækningen. Et eksempel er deponiets kant ved køernes drikkevandstrug på deponiets sydlige del, se foto 1. Det fremgik af tilsynet, at ny ren jord er lagt på deponiets kant. Dette er sket i 2022. Formålet hermed er at hindre, at køerne kommer i kontakt med perkolat og affald i deponiet.

Foto 1: Deponiets kant ved køernes drikkevand ved deponiets sydlige del, set oppefra. Der var allerede ved at komme vegetation på det nye slutafdække.

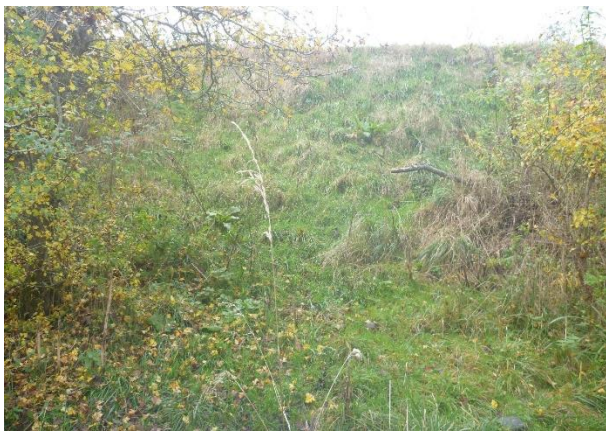
Der blev også set på slutafdække på deponiets nordlige del, se foto 2. Deponiets kant står her som en høj skrænt, hvor der tidligere har været blotlagt affald fra deponiet. Kommunen oplyste ved tilsynet, at der nu er lagt så meget ren jord på kanten, at alt affald er dækket af minimum 1 m slutafdække, samtidig med at den rene jord har været anvendt til at gøre kanten mindre stejl. Den nye jord fremstod på den nordlige del af deponiet som fuldt dækket af vegetation. Det blev ved tilsynet vendt, om det tidligere skred ikke alene har skyldtes køernes aktiviteter, men at hældningen af deponiets skrænt også har haft en betydning.

Foto 2: Skrænten ved deponiets nordlige del.

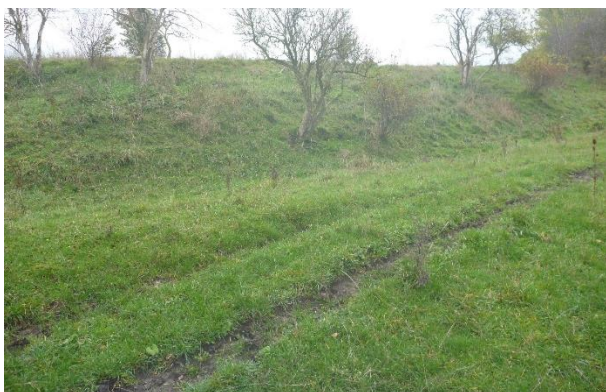
Af nedenstående foto 3 fremgår i billedets fjerneste del deponiets kant med slutafdække. I billedets forreste del ses ler volden. Køerne har slidt en trampesti langs toppen af ler volden. Delvis imellem deponiet og ler volden er deponiets perkolat / spildevandsledning nedgravet. Drænstrengene leder perkolatet via pumpebrønd PB3 til kloak.

Foto 3: Deponi og ler vold.

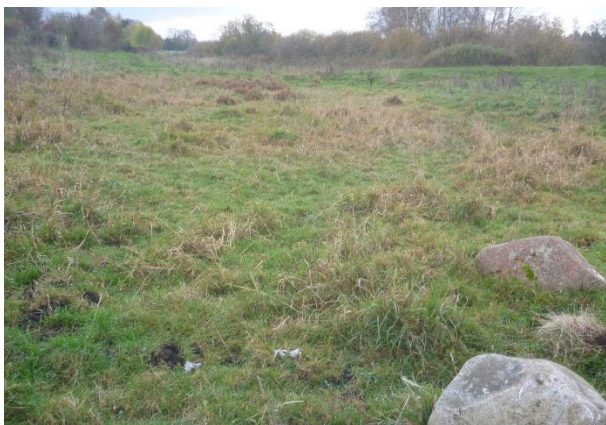
Umiddelbart sydvest for ler volden er der til tider en lille sø, hvor kvæget drikker. Søen er sandsynligvis født af sekundært grundvand, som stiger op over terræn. Ved tilsynet var søen dog udtørret, se nedenstående foto 4, placering af søen ses af ovenstående oversigtskort. Egedal Kommune har i foråret 2022 målt for 22 PFAS-stoffer og gjort fund af PFAS-erne PFHxS, PFOS, PFOA, PFHxA, PFHpA og PFBS i overfladevand fra den lille sø. Adspurgt herom svarede Fødevarestyrelsen til Miljøstyrelsen, at koncentrationerne i vandet var så lave, at det ikke umiddelbart udgør et problem for kvæget at drikke vandet. Dette skal også ses i lyset af, at kvæget også har anden kilde til drikkevand.

Foto 4: Lille nu udtørret "vandhul" nord for ler volden.

Boring C er beliggende i kanten af og nord for den lille sø, se sten forrest på ovenstående foto 4. Stenene beskytter boringen mod kvæg. I grundvand fra boring C, som står med filter i det øvre sekundære magasin, er fundet PFAS-erne PFBS og FTS. Der er indtil videre kun målt for 12 PFAS-stoffer i boringen.
