Tilsynsrapport til offentliggørelse

Virksomhedens navn	Kollund deponi
Virksomhedens adresse	Dubjergvej 5, 6340 Kruså
CVR nummer	18936674
Virksomhedstype	5.4 Deponeringsanlæg >10 t/dag eller kap. >25.000 t
Tidspunkt for tilsynet	29.11.16 kl. 10.30 til 14.00
Baggrunden for tilsynet	Basistilsyn
Varsling af tilsynet	Tilsynet blev varslet den 7. oktober 2016
Deltagere fra virksomheden	Poul Rokkjær (DONG) Bent Johansen (EBK)
Øvrige deltagere	Joanna Andersen (COWI)
Tilsynet udført af	Louise Bjerregaard Madsen Lone Grunnet (2. sagsbehandler) Rasmus Søgaard (1. sagsbehandler)
Tilsynet omfattede	1. Besigtigelse af udledningsspunkt for afværgvand i åen øst for deponiet, samt diskussion af kommende revurdering af udledningstilladelse 2. Besigtigelse af reparerede skred og sætninger 3. Boringer og brønde samt konklusioner på de udførte grundvandsundersøgelser
Materiale udleveret	Intet

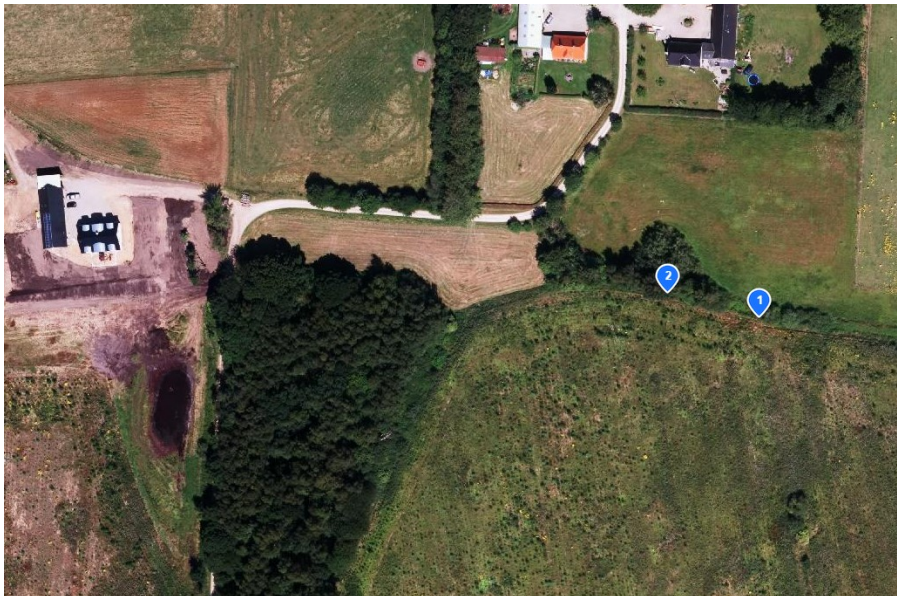
På tilsynet var det ikke muligt at lave en endelig vurdering af, hvor det afværgepumpede grundvand/perkolat blev ledt til den åbne strækning af Dubjerg Bæk. Udledningen vurderes umiddelbart at kunne være enten ved et vandhul øst for Dubjergvej sydøst for anlægget eller Ca. 20 meter længere nedstrøms mod øst, hvor der blev identificeret en betonbrønd ved brinkkanten og evt. en rørledning på tværs af vandløbet (jf. Figur 3). Pga. tæt vegetation var det vanskeligt at identificere det evt. udledningspunkt/rørledning med sikkerhed, hvorfor det blev aftalt, at DONG snarest iværksætter en rydning af området, og fremsender fotodokumentation for placering af udløb til målsat vandløb til Miljøstyrelsen. Hvis det stadig

ikke er muligt endeligt at verificere, hvor udløbet til Dubjerg Bæk er, kan der blive behov for en sportest vha. et farvemiddel.

Figur 3: Punkt 1 og 2 (SØ for deponiet og Dubjergvej) på luftfotoet er 2 mulige udledningspunkter, som efter aftale med DONG undersøges nærmere.

1. Miljøstyrelsen igangsætter snarest revurdering af udledningstilladelsen fra 1981.
2. DONG fremsender nedsivningstilladelsen fra 1993.
3. DONG fremsender Miljøstyrelsens accept af Årsrapport 2014.
4. DONG lokaliserer udledningpunkt for perkolat til å. Dette gøres i første omgang ved at rydde området omkring evt. udledningpunkt beliggende sydøst for deponiet som aftalt på tilsynet. Endvidere fremsendes fotos af det mulige udledningpunkt. Hvis udledningpunktet ikke kan lokaliseres, skal lave DONG en sportest vha. et sporstof, som tilsættes i samlebrønden. I pågældende tilfælde aftales videre herom med Miljøstyrelsen.
5. DONG oplyser pumpekapacitet (m^3/t) for hver af de fire afværgepumper.

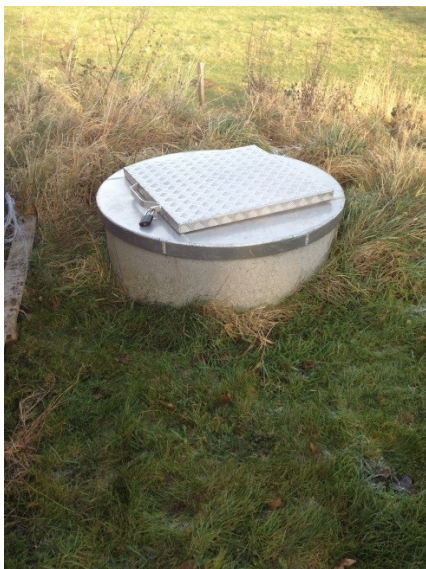
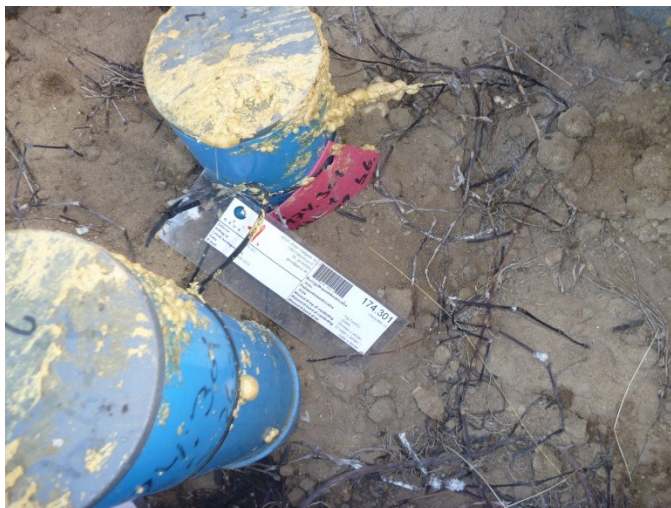
Figur 4 Monitoringsbrønd M8 (SØ for deponiet)

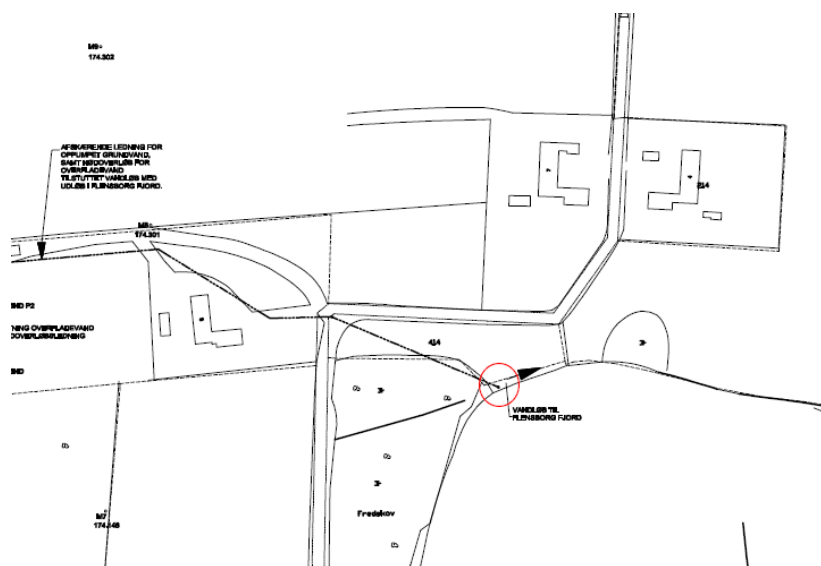
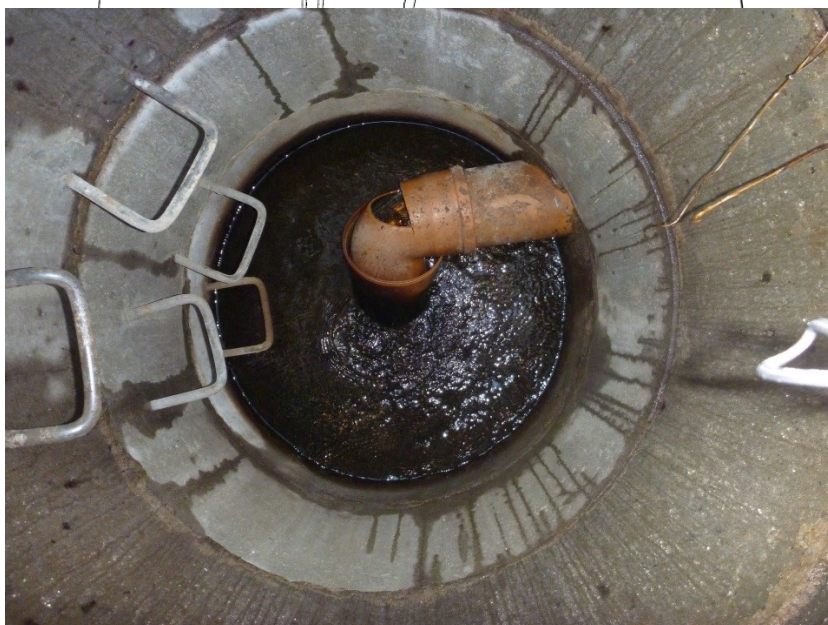
Figur 5 Øverst: Omtrentlig placering af samlebrønd indtegnet af MST på oversigtsplan fra Årsrapport 2015 (DONG). Nederst: Samlebrønd til opsamling af afværgedrænvand.

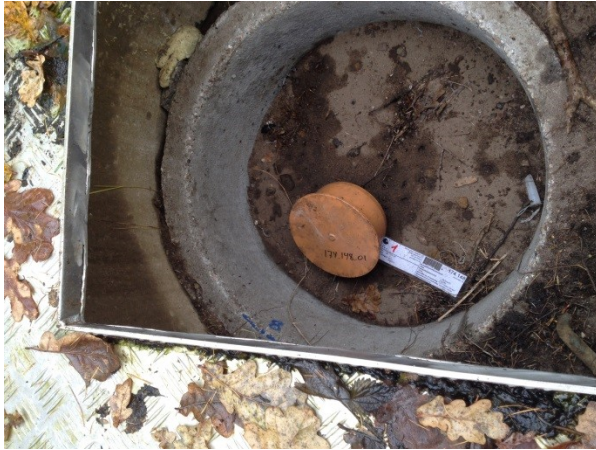
Figur 6 Nærbillede af monitoringsboring M7 SSØ for deponiet.

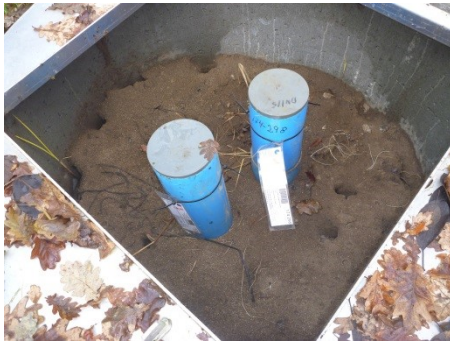
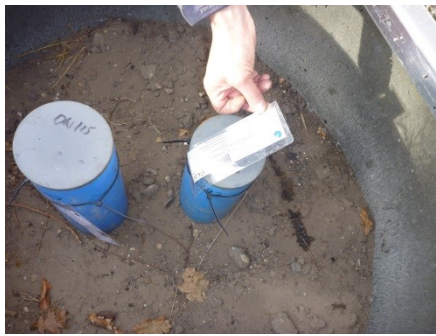
Figur 7 Monitoringsbrønd AV5 (TV) og AV6 (TH). Alle deponiets boringer fremstod i god stand og med aflåst betonring, prop i forerør og label med både DGU og lokal nr.

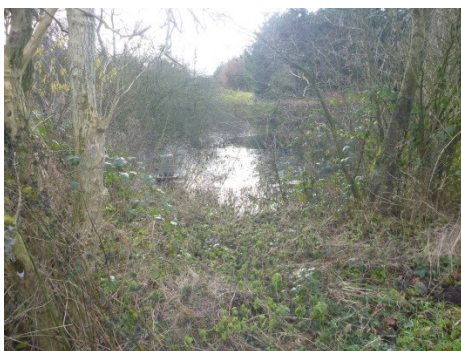
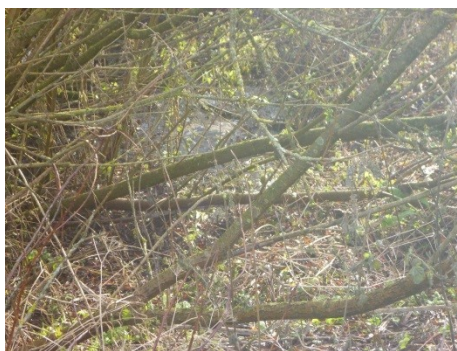
De to bassiner til nedsivning af overfladevand fra over deponiet topmembran (udgravet omkring 1981) blev besigtiget og tilløbspunkter blev konstateret i begge.

Figur 8 Det ene ud af to hydraulisk forbundne nedsivningsbassiner syd for deponiet (TV). Udledningsspunkt anes svagt bag bevoksning (TH).

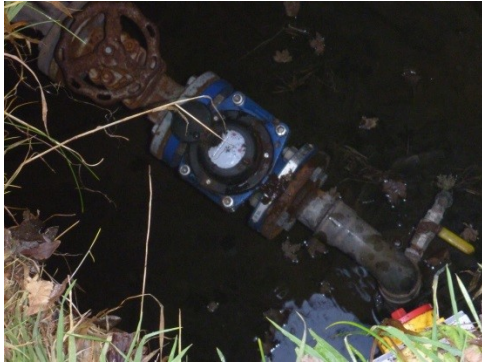
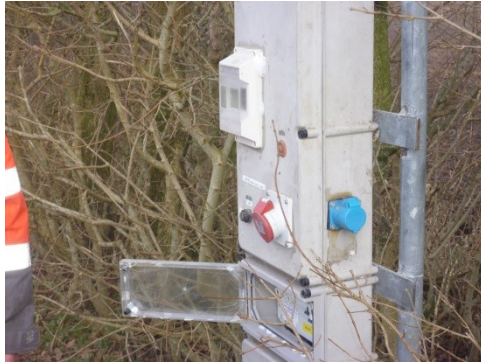
Figur 9 Afværgepumpe i brønd AV3 (TV). Elskab tilknyttet (TH).

Ved tilsynet blev det demonstreret, at DONG og EBK automatisk bliver adviseret med SMS besked ved pumpestop.

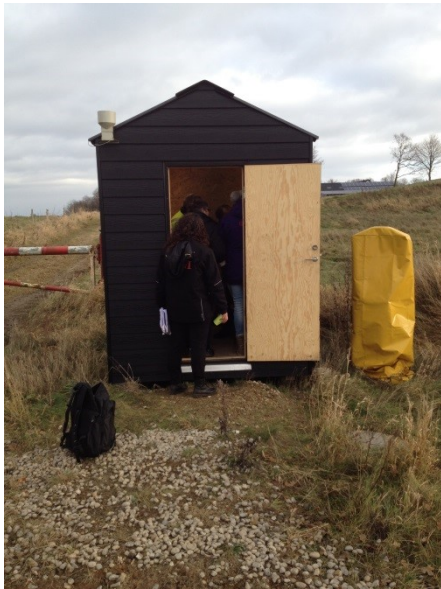
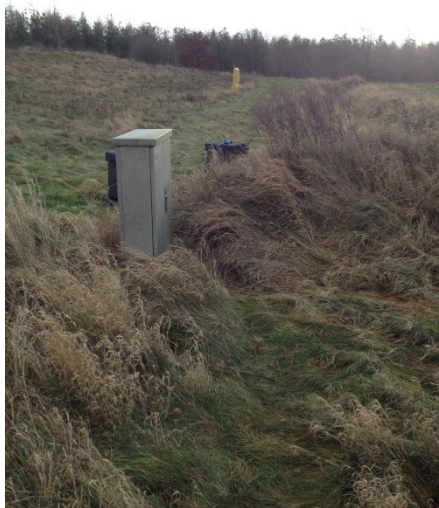
Figur 10 Afvæргеbrønd AV2 og tilhørende elskab til højre for skuret (TV). Elskab til afværg AV1, som kan anes i det fjerne (TH).

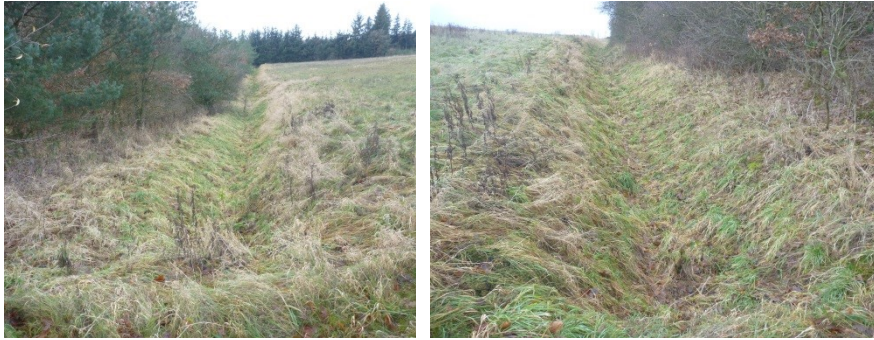
Drængrøfter syd for etape A blev besigtiget. Det blev oplyst, at de løbende vedligeholdes.

Figur 11 Drængrøfter syd for etape A. Mod vest (TV) og mod øst (TH).

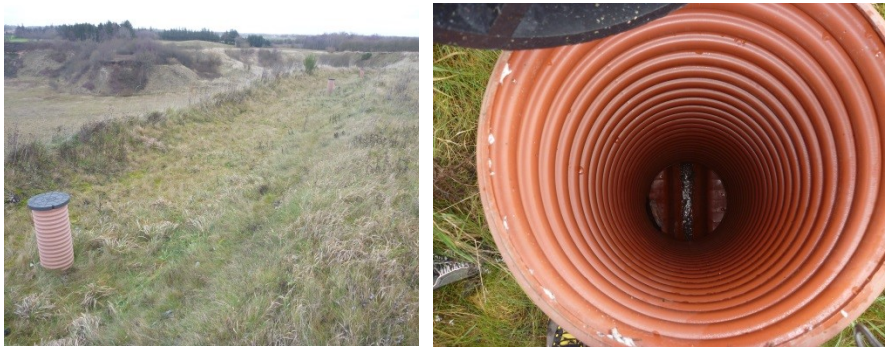
Inspektionsbrønde (til drænrør) placeret på toppen af deponiet langs skrænten mod nord blev besigtiget. En svag strøm af drænvand var synlig. Dette drænvand ledes til nedsivning.

Figur 12 Inspektionsbrønde (til drænrør) placeret langs skrænten mod nord (TV). Kig ned i inspektionsbrønd med rindende drænvand (TH).

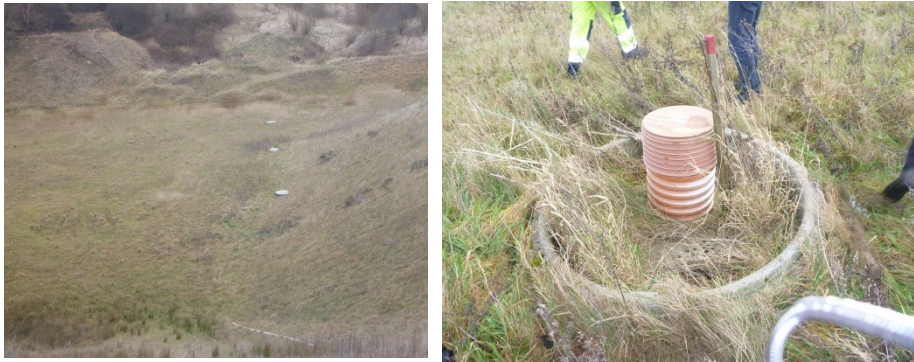
Det blev oplyst og konstateret, at der ikke længere forekom jordskred på skrænten nord for deponiet. Vegetationen stod sammenhængende. Det blev endvidere oplyst, at drænet ned ad skrænten ikke længere gav anledning til drænvand af nævneværdig karakter.

Kontrol/Inspektionsbrønd placeret midt på dybdepunktet på sætningsområdet på etape B-C stod med vandspejl i bunden. Det blev oplyst, at vandspejl er et udtryk for, at topmembranen har en mindre lavning, og i øvrigt er tæt. Betonringen omkring brønden er sat for at sikre mod påkørsel.

Figur 13 Monitoringsbrønde M1, M2 og M3 anes i bunden af området nord for skrænten. Udløb fra dræn på skrænten ses nederst (TV). Kontrol/Inspektionsbrønd placeret i dybdepunktet for sætningsområdet på etape B-C (TH).
