Tilsynsrapport til offentliggørelse

Virksomheder
J.nr. MST-1272-02075
Ref. MARBA/HECHR/MARIP
Dato: 11. april 2018

Virksomhedens navn	Kronospan ApS
Virksomhedens adresse	Fabriksvej 2, 8550 Ryomgård
CVR nummer	11766110
Virksomhedstype	6.1.c Fremstilling i industrianlæg af: En eller flere af følgende træbaserede plader: OSB-plader, spånplader eller fiberplader, hvor produktionskapaciteten er større end 600 m ³ /dag.
Tidspunkt for tilsynet	21. marts 2018
Baggrunden for tilsynet	Basis/revurdering tilsyn
Varsling af tilsynet	26. februar 2018
Deltagere fra virksomheden	Jette Wulff, Michael Heegaard, Rico Amstrup, Morten Nielsen, Anja Nielsen
Øvrige deltagere	
Tilsynet udført af	Marianne Ripka, Marianne Bager, Henning Christiansen
Tilsynet omfattede	Spildevand, oplag og præstationsmålinger for luft samt støjmålinger.
Materiale udleveret

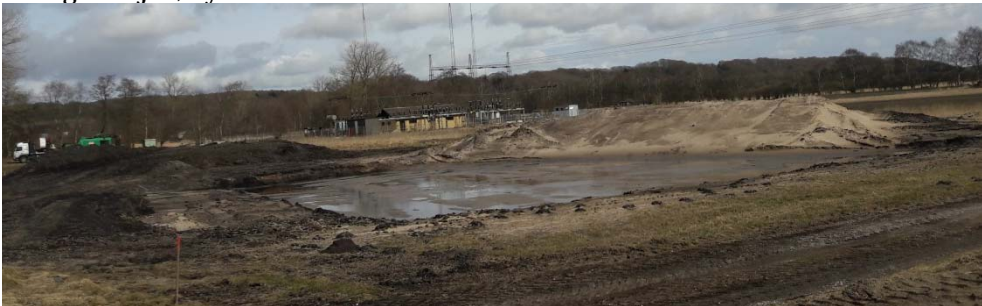
Anlægsarbejde med etablering af brandvandsbassin, sedimentationsbassin og udligningsbassin blev inspiceret. Virksomheden bemærkede, at arbejdet vanskeliggøres pga. høj grundvandsstand. De nye sandfiltre er sat op, men der mangler fortsat elarbejde. Endvidere blev ny pumpebrønd mv. inspiceret. Der står en del vand i brønden.

Anlægsarbejde, nye bassiner

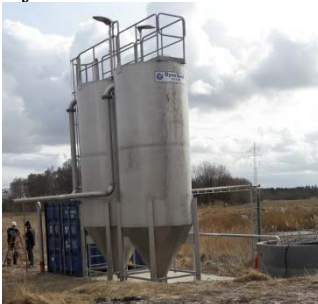
Nye sandfiltre

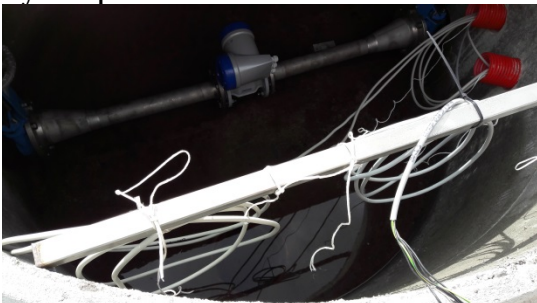
Ny Pumpebrønd med vand.
