Tilsynsrapport til offentliggørelse

Tilsynsrapport

Virksomhedens navn	Affaldscenter Tandskov
Virksomhedens adresse	Tandskovvej 17 C, 8600 Silkeborg
CVR nummer	31857791
Virksomhedstype	5.4 Deponeringsanlæg >10 t/dag eller kap. >25.000 t
Tidspunkt for tilsynet	16. maj 2023
Baggrunden for tilsynet	Basistilsyn
Varsling af tilsynet	13. marts 2023
Deltagere fra virksomheden	Nikolaj Schultz, Steffan Vaaben og Jørgen Bistrup
Tilsynet udført af	Louise Bjerregaard Madsen og Nina Eberhardsten Nadzieja
Tilsynet omfattede	1. Kontrol med overholdelse af vilkår 2. Kontrol med oplag og belægninger 3. Anlæggets sikring af tilstrækkelig bortledning af perkolat fra deponiet 4. Drift og indretning af biocover, herunder afklaring af behov for afledning af vand fra en drænbrønd i tilknytning til biocoveret.
Materiale udleveret	Analyser på vand fra biocoveranlægget

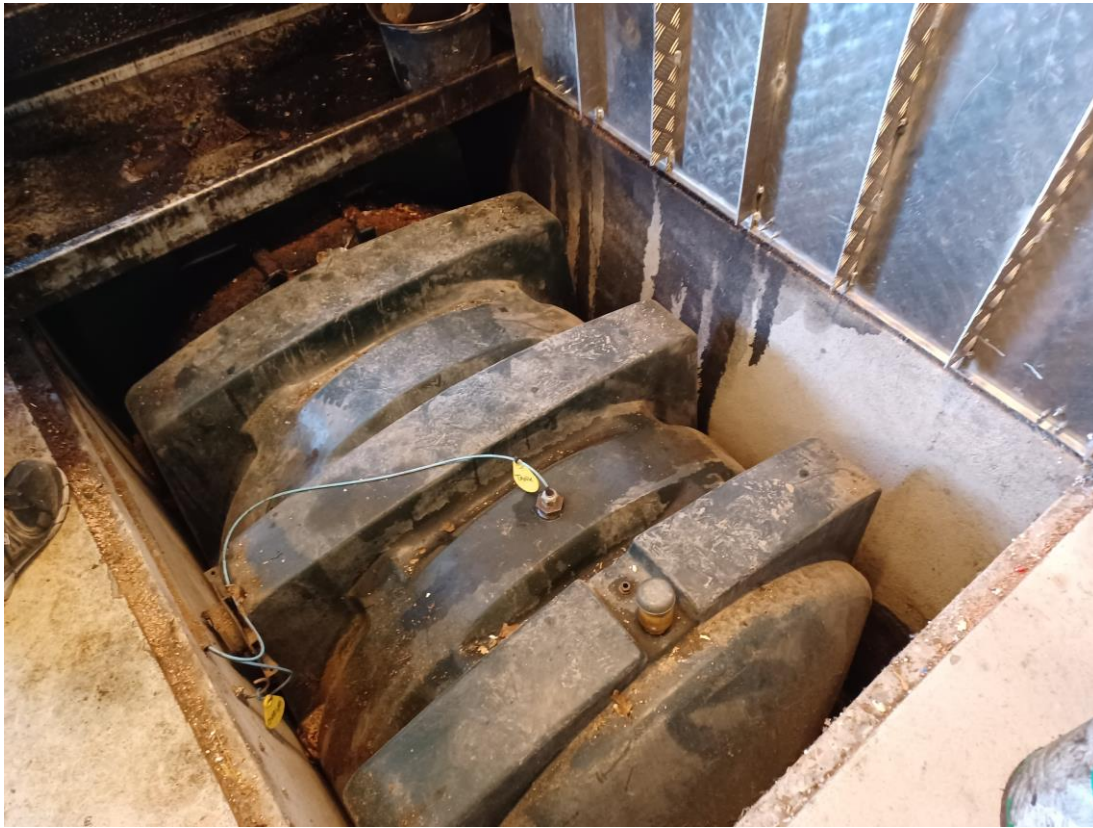
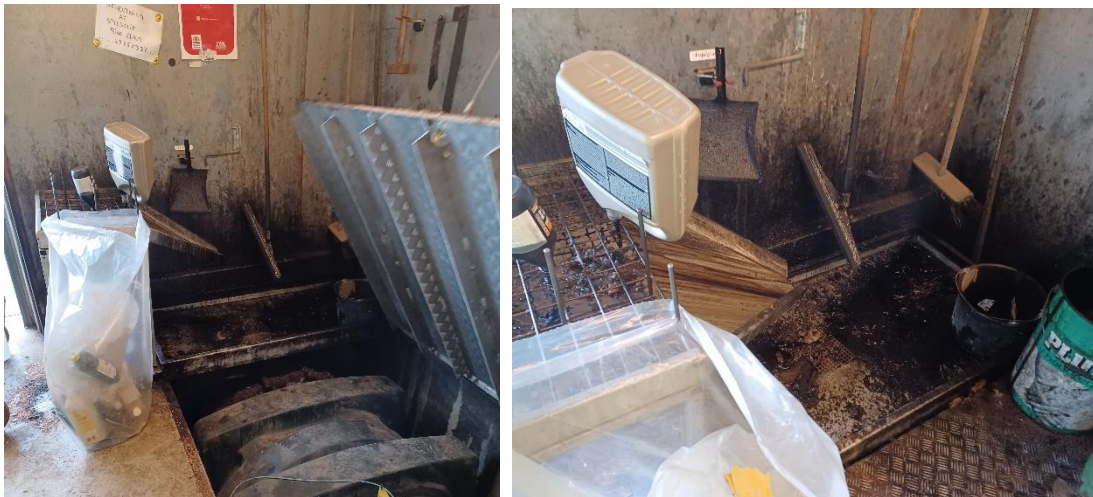
På tilsynet, blev der observeret spild på gulvet ved modtagestation for spildolie samt omkring spildolietanken. Spildolietanken er sænket ned i en sump bestående af beton foret med tagpap i den nederste ~1m. Der var udspreddt kattegrus på gulvet og henover tanken. Silkeborg Genbrug og Affald kunne ikke oplyse, hvor længe kattegruset havde ligget der. Der er installeret en sensor til at registrere om der står olie eller anden væske i bunden af sumpen, og denne har ikke givet udslag. Ud fra inspektionen under tilsynet kunne der ikke ses tegn på væske eller olie i bunden af sumpen. Det blev påtalt, at selvom der er indført sikkerhedsforanstaltninger i form af sump og væskesensor, så er den første indsats at nedbringe risikoen for spild. Anlægget blev anmodet om at udarbejde en afhælningsordning, som ville give anledning til mindre stenk-sprøjt ved aftapning. Ligeledes blev anlægget mindet om at feje kattegruset op, når det har suget spildt olie op. Miljøstyrelsen vurderer, at spildet ikke har udgjort en risiko for jord og grundvandsforurening. Der blev ikke observeret andre spild under tilsynet.

*Figur 1 Spild af spildolie omkring aftapningspladen og ned på spildolietanken og op ad væggen.
Øverst: Nedsænket tank. Nederst tv: Sump ved modtagestation for spildolie. Nederst th:
Modtagestation for spildolie.*

1. Minimere spild ved afhældning af olie i huset til farligt affald på genbrugspladsen.
2. Affaldscenter Tandskov skal indsende en redegørelse for om biocoveranlægget fungerer efter hensigten, da der er områder uden beplantning og komposten er varm og kompakt.

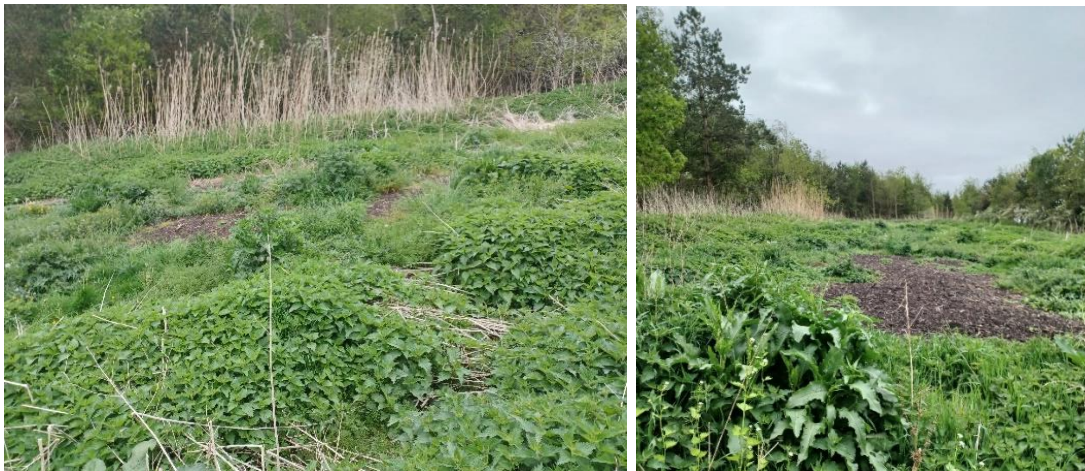
I den østlige del af afdeling 4.1 (se oversigtskort 1) er der udlagt et biocover: et lag af kompost, der har til formål at omsætte og dermed reducere udledningen af metan fra deponeringsenheden. Biocoveret dækker et område på 10 x 50 meter og er ca. en meter højt. Biocoveret blev etableret i sommeren 2019, og halvdelen af anlægget fik i 2021 ny kompost. Hele anlægget er bevokset med undtagelse af de første 10 m i den nordlige ende og et par bare pletter i midten af anlægget. På disse arealer var komposten hård og ved vending af kompost, sås der damp og komposten var meget varm. Dette kan indikere, at komposten er brændt sammen og/eller at der siver gas ud af biocoveranlægget. Silkeborg Genbrug & Affald bedes redegøre for, om den anvendte kompost lever op til kravene til kompost til biocoveranlæg, og konsultere rådgiveren, som har været med til at udarbejde biocoveranlægget ift. at få udrett om anlægget er defekt.

Figur 2 Biocoveranlægget med bare pletter uden bevoksning. Mulden ved de bare pletter er hård og ved nedstik dampede det op, da mulden er meget varm.

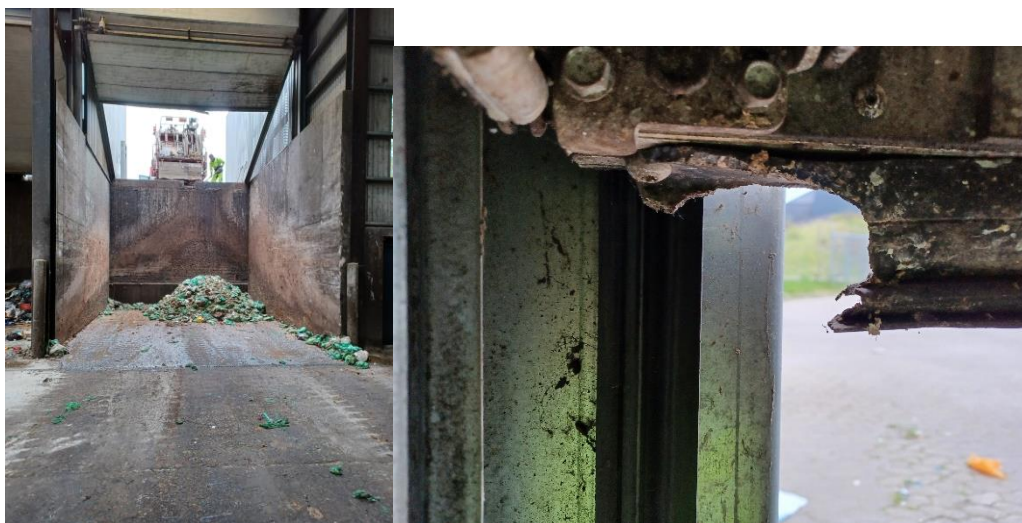
I sorteringshallen håndteres der madaffald, samt blandet restaffald til forbrænding. Silkeborg kommune har udleverer grønne poser til madaffald, så denne fraktion kan let adskilles fra det andet affald. Hallen er videoovervåget, og der kører grab til efter behov, når båsene er ved at være fyldte. Grabben står i garagen, når den ikke er i brug. Ligesom på sidste basistilsyn var der gnavet hul i gummilisterne i begge porte. Der var tydelig gnavet aftryk i listerne, og det så ud til, at nogle af hullerne var lavet indefra hallen. Det blev drøftet om der kommer rotter ind med dagrenovationen, som så bider sig igennem listerne, for at komme ud. Med hullerne i listerne, er der mulighed for at rotter mv. kan trænge ind i hallen. Miljøstyrelsen henstiller til Silkeborg Affald og Genbrug, at listen hurtigt muligt repareres og at listerne bør kontrolleres løbende. Miljøstyrelsen orienterede d. 25. maj 2023 Fødevarestyrelsen om observationen.

Figur 3 tv. Aflæsning af dagrenovation til omlastehallen. Th. afgnavet liste i en af portene ind til omlastehallen til dagrenovation.

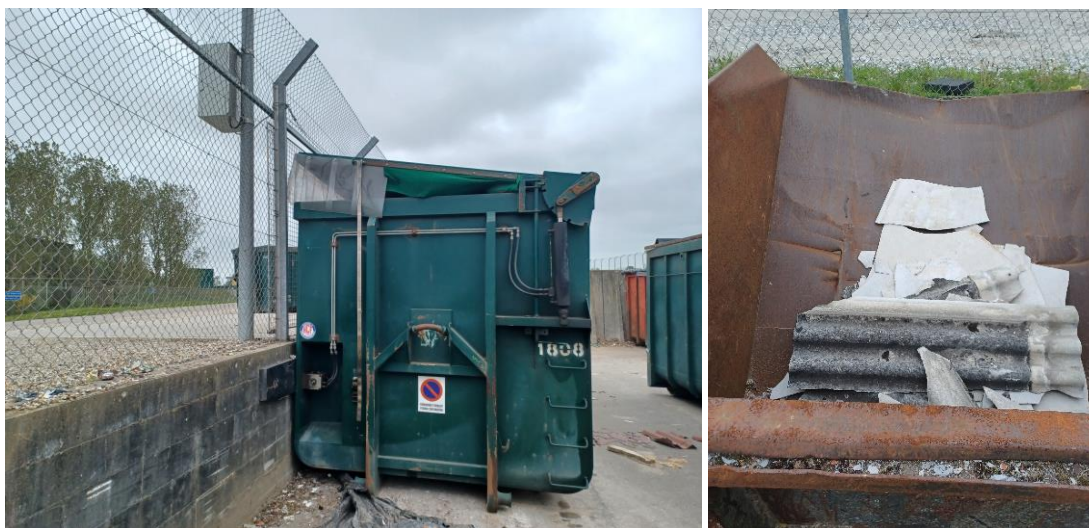
Aflæsning af asbestplader fra borgere foregår ved at borgere dumper asbestpladerne i containeren fra oven af jf. billedet til venstre i figur 6. Containeren står derfor med tippet låg, så det er muligt at hælde plader ind i containeren. Langs containerens låg er der en form for plastiklammeller, som skal sikre mod at asbeststøv fra de brudte asbestplader trænger ud af containeren.

Der var spild af asbestplader rundt om på pladsen, og der var asbestplader i en åben og ikke overdækket mindre container se Figur 6.

Miljøstyrelsen udtrykte bekymring for spredning af asbestfibre ifm. håndteringen af asbesten, da håndtering på denne vis vil give anledning til brud af asbestplader og risiko for spredning af asbeststøv.

Håndtering og opbevaring af asbest vurderes ikke at være i overensstemmelse med vilkår B12, B13 og B15 i Tillægsgodkendelse til midlertidigt oplag af farligt bygge og anlægsaffald af 22. juni 2022. Miljøstyrelsen har jf. vores forpligtelse ift. andre tilsynsmyndigheder orienteret Arbejdstilsynet om de observerede forhold på Affaldscenter Tandskov.

Figur 6 containere til asbest på arealet til farligt bygge og anlægsaffald.

3. Der mangler afmærkning med pæle omkring biocoveret samt anvisning/vejledning om adgang jf. krav i vilkår G9 i påbud af 8. marts 2019.
4. Anlæggets håndtering af asbest vurderes at medføre risiko for spredning af asbestfibre

5. Der sker ikke oprydning omkring oplaget af farligt bygge og anlægsaffald
6. Afklare hvor pladsen til midlertidigt oplag af gips afleder overfladevand til

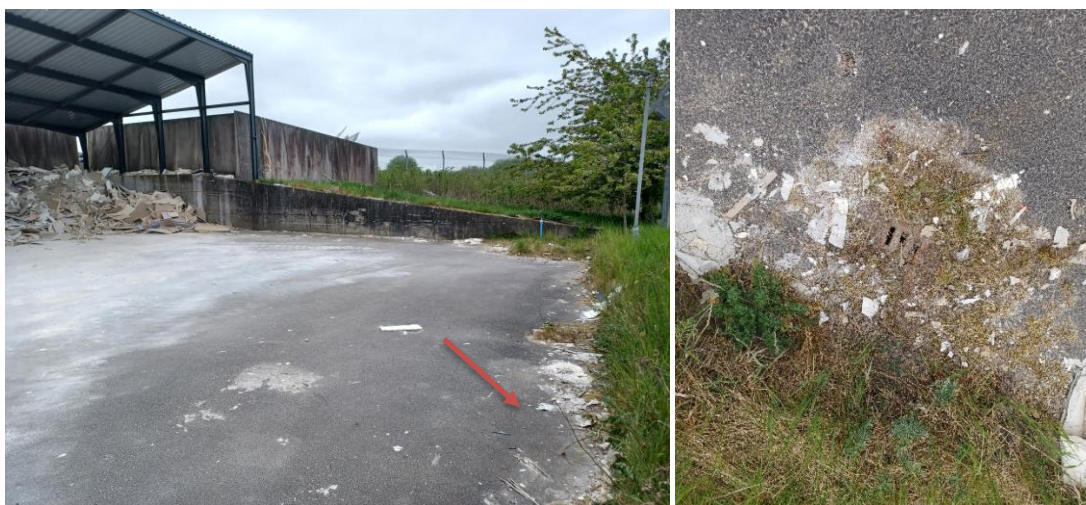
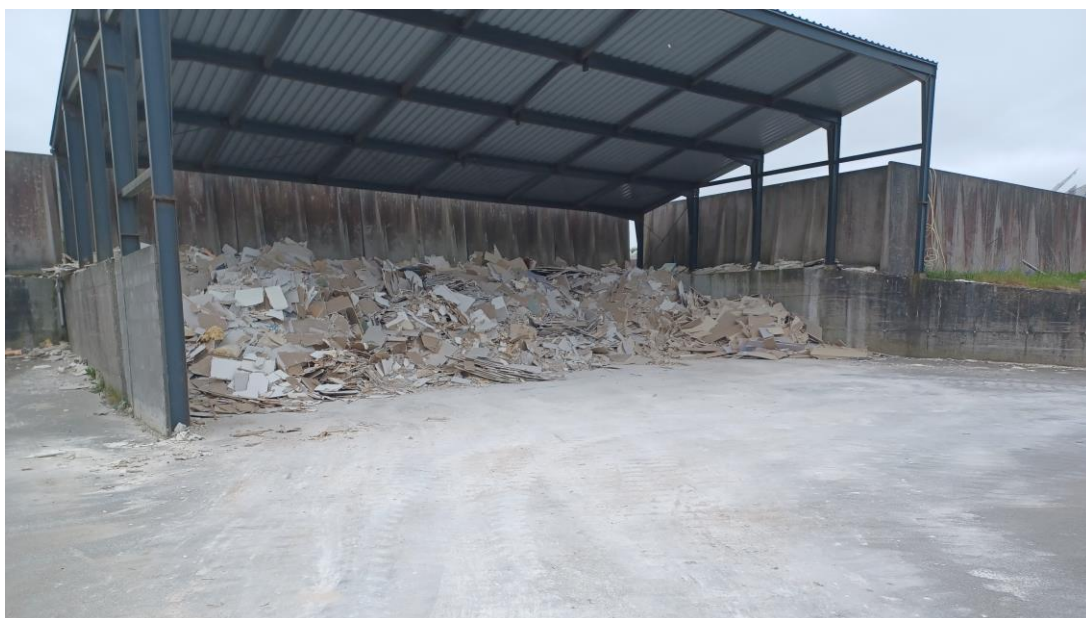
I forlængelse af pladsen og i et lavere niveau oplagres der gips under et halvtag. Tilkørsel til pladsen sker fra vest. Afløb fra pladsen var svært at lokalisere, men blev fundet under en græsbevoksning. Pladsen til gipsoplaget og kørearealet har ikke hældning ned mod afløbet, hvorfor vandet ikke vil strømme til afløbet, men i stedet vurderes at blive ledt med tilkørselsvejen og ned til en omfangsgrøft. På tilsynet var det ikke muligt at afklare, hvor omfangsgrøften afledte til.

Figur 7 Øverst til venstre. Afløb fra gipspladsen er vokset til og gipspladsen har ikke hældning mod afløbet. Øverst til højre er billede af blotlagt afløb. Nederst er billede af gipsoplag.

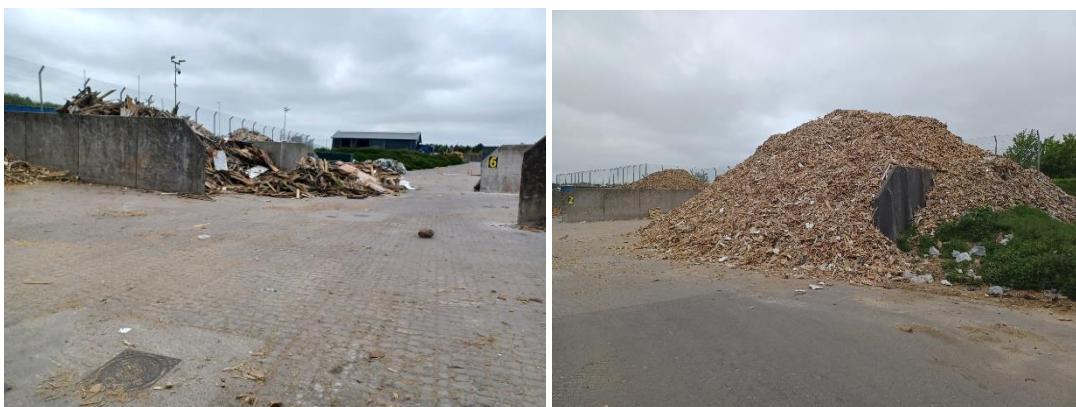
På pladsen blev der observeret større bunker af plastik og neddelte træ. Anlægget forklarede, at lastbilstrejken havde medført, at de ikke fik afhentet deres affald.

Figur 8 Oplag på pladsen går ud over siloernes afgrænsning.

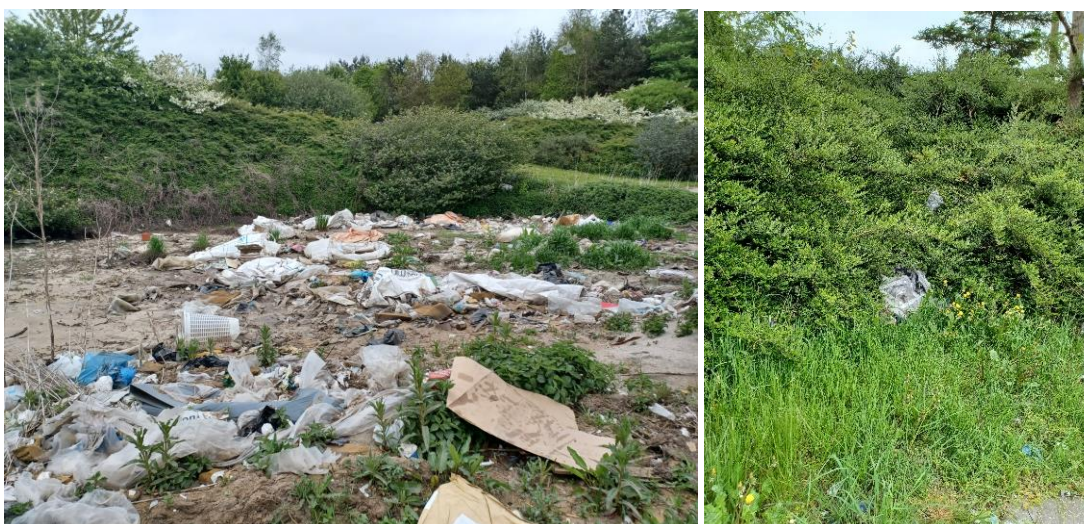
Generelt blev der observeret store mængde flyveaffald rundt omkring på hele anlægget og på arealer grænsende op til anlægget. Anlægget forklarede, at de havde en ansat, der kom en gang i ugen og indsamlede flyveaffald. Miljøstyrelsen anbefalede, at anlægget kigger på forebyggende foranstaltninger, således risikoen for flyveaffald minimeres. Anlægget vil kunne forvente, at den kommende revurdering vil skærpe vilkårene til oplagene, så risikoen for flyveaffald minimeres.

Figur 9 Eksempler på flyveaffald på anlægget.

9. Redegøre for om der sker en udledning via rørene bag perkolatbrønd P202
10. Nedbringe mængden af flyveaffald

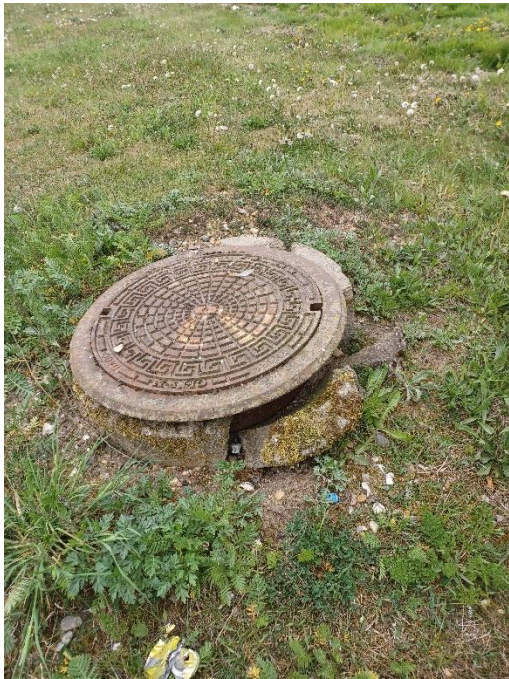
overfladevand fra kompostpladsen og perkolat fra den nordlige del af afd. 1 blandet sammen, så det ikke er muligt at tage individuelle prøver af perkolaten fra denne del af deponiet. Affaldscenter Tandskov oplevede i foråret 2020 pumpestop i P207, som afvander afdeling 1. Årsagen til pumpestoppet var tilsanding af pumpen i P207. Anlægget fik hurtigt etableret en midlertidig løsning ved at etablere et nyt pumpesystem i perkolatbrønd 11 (TAND084D) (se figur 13, nederst). Der er nu lagt ny trykledning, som forbinder brønd nr. 11 og TAND105S, og perkolatbrønd 11 er lavet om til en permanent ny pumpebrønd. P207 er nedlagt. Silkeborg Genbrug & affald oplyste på tilsynet, at der ikke måles vandstandsstigning i deponiet efter af pumpebrønd P207 er taget ud af drift. Miljøstyrelsen gjorde opmærksom på, at anlægget skal have en driftsplan for at service dræn og pumper, således der fortsat kan sikres en tilfredsstillende afledning af perkolat fra deponiet. Der blev observeret et defekt brønddæksel til en formodet perkolatbrønd oven på afdeling 1b eller 4.3. Dækslet skal udbedres, så der ikke er risiko for nedfald af materiale i brønden, som kan tilstoppe rørsystemerne.

Figur 10 Defekt brønddæksel omkring en formodet perkolatbrønd på arealet ved enten afd. 1b eller 4.3.

7. Indsende driftsplan for at sikre vedligeholdelse af perkolatopsamlingsystemet.
8. Udbedre defekt dæksel på perkolatbrønd for at minimere risikoen for yderligere skader på perkolatopsamlingsystemet.

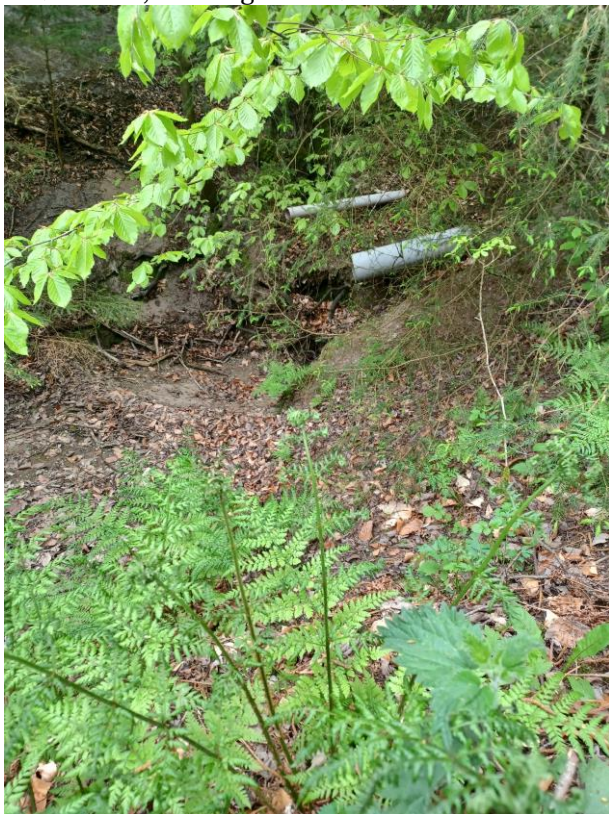
På tilsynet blev der fundet til udløbsrør, hvor det ikke kunne fastlægges hvilke vandstrømme der løb hertil, hvis nogen. Udløbsrørene blev fundet bag ved perkolatbrønd P202.

Figur 11 2 udløbsrør til skoven bagved perkolatbrønd P202. Silkeborg Genbrug og Affald skal redegøre for hvad der afledes hertil, og såfremt der ingen afledning er, skal rørene afkobles.
