## Tilsynsrapport til offentliggørelse

### Tilsynsrapport

Virksomhedens navn	REFA - Affaldsforbrændingsanlæg
Virksomhedens adresse	Energivej, Nykøbing F
CVR nummer	78951818
Virksomhedstype	5.2a Bortskaf/nyttig-Dagreno. > 3 tons/t, forbrænding
Tidspunkt for tilsynet	06.04.2016
Baggrunden for tilsynet	Basistilsyn
Varsling af tilsynet	Varslet i brev af 25. juni 2016
Deltagere fra virksomheden	Susanne Andersen og Bjarne Petersen
Øvrige deltagere	Praktikant Anna Sass Andersen
Tilsynet udført af	Bente Jensen og Annemarie Brix
Tilsynet omfattede	Ved tilsynet så vi på de områder, som er relevante for udarbejdelse af basistilstandsrapport. Desuden blev der ført tilsyn med en række af de vilkår, som ikke dækkes af skriftlige indberetninger.
Materiale udleveret	Intet

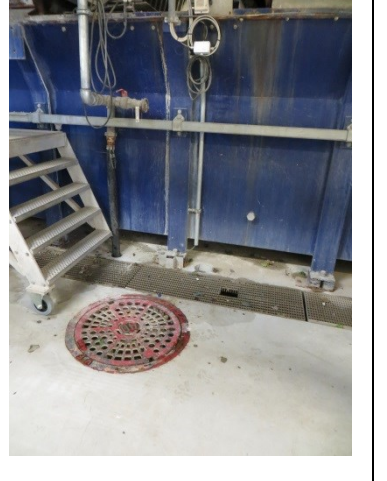
<p>Fra ovnlinje 3. Slaggen fra bunden af ovnen opsamles i et vandbad. Fra toppen af dette bad afskummes denne fraktion, som genindfyres i ovnen. Nederst i billedet ses en del af en engangsgaffel.</p>
 	<p>Slaggen, som bundfælder i vandbadet, føres gennem denne transportør <u>til slaggesilo</u>.</p>
 	<p>Slaggen falder fra transportøren ned i slaggesiloen, som har tæt betonbund. Vandet, som samles i bunden af siloen, løber via et synligt rør i kælderen -</p>

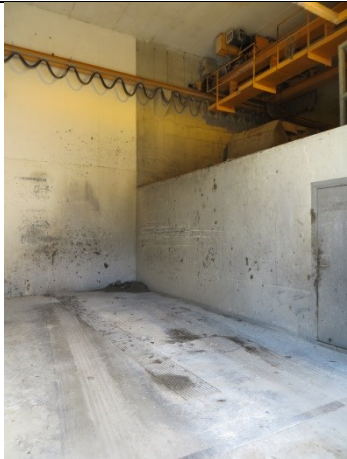
<p>- til en samlebrønd under kældergulvet, og tilbage til processen.</p>

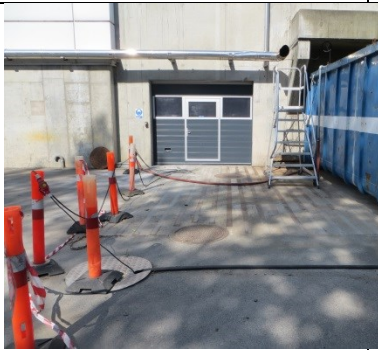
En del af afløbssystemets vand samles her på forpladsen med samlebrønd, sandfang og olieudskillere. Der er i miljøgodkendelsen ikke krav til trykprøvning af olieudskillere eller andre spildevandsinstallationer.
