Tilsynsrapport til offentliggørelse

Virksomheder
J.nr. MST-1272-01936
Ref. Tisch/Loped
Dato: 05.02.2020

Virksomhedens navn	Ubberup Losseplads
Virksomhedens adresse	Holbækvej 169, 4400 Kalundborg
CVR nummer	29189595
Virksomhedstype	5.4 Deponeringsanlæg >10 t/dag eller kap. >25.000 t
Tidspunkt for tilsynet	12. september 2019
Baggrunden for tilsynet	Basistilsyn
Varsling af tilsynet	25. marts 2019
Deltagere fra virksomheden	Jørgen Philipsen (JP) – tilsynsførende i affaldsteamet, Kalundborg Kommune
Øvrige deltagere	-
Tilsynet udført af	Tina Schmidt og Lone Grunnet
Tilsynet omfattede	Generel besigtigelse Monitering af grundvand og perkolat Boringskontrol
Materiale udleveret	-

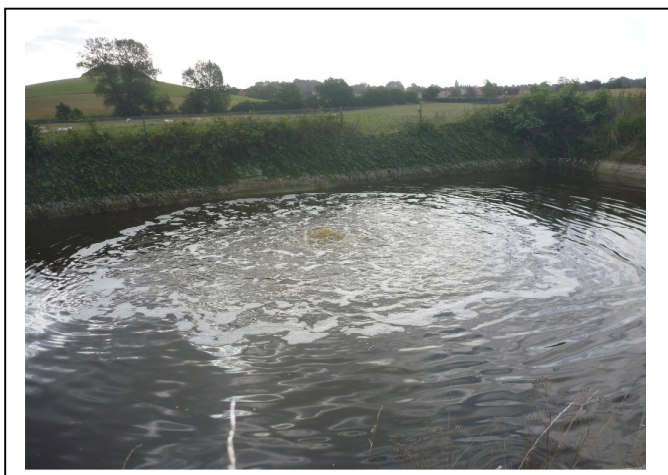
Perkolat fra Ubberup Losseplads opsamles i et perkolatbassin inden afledning til spildevandsforsyningsselskabet. På tilsynet blev perkolatbassinet besigtiget. Pumpen var stoppet, men blev sat manuelt i gang fra teknikskabet (måleren stod på 865147 m³), hvorefter vandet hurtigt begyndte at strømme fra deponiet til perkolatbassinet, se fig. 2. Vandstanden steg hurtigt, dvs. afløbet til spildevandsforsyningsselskabet så ikke umiddelbart ud til at kunne følge med. Da Miljøstyrelsen kom forbi en times tid senere efter rundgangen på deponiet, var pumpen stoppet igen, og vandstanden var faldet en smule, se fig. 3. JP oplyste, at bassinet ikke er SRO-overvåget, men at Forsyningen fører tilsyn 4 gang årligt. Miljøstyrelsen bemærker, at tilsyn 4 gange årligt ikke sikrer stabil drift. Hvis der ikke pumpes perkolat væk fra deponiet, kommer der tryk på membranen og risiko for udsivning, og hvis perkolatet ikke ledes effektivt væk fra perkolatbassinet, kan der opstå overløb. Efter tilsynet har Kalundborg Kommune oplyst, at tilsyn med perkolatbassinet foregår oftere: *"Entrepreneurservice foretager eftersyn af pumpen en gang om ugen. Pumpen, filtre og perkolatbassin bliver rensat en gang om året. Dette har været gjort i mindst 10 år. Pumpen er indstillet til 15 minutters beluftning og 40 min pause, hvilket kan være grunden til, at pumpen ikke var i gang under tilsynet d. 12. september 2019."*

Fig. 2 Perkolat fra deponiet strømmer til perkolatbassinet efter pumpestart

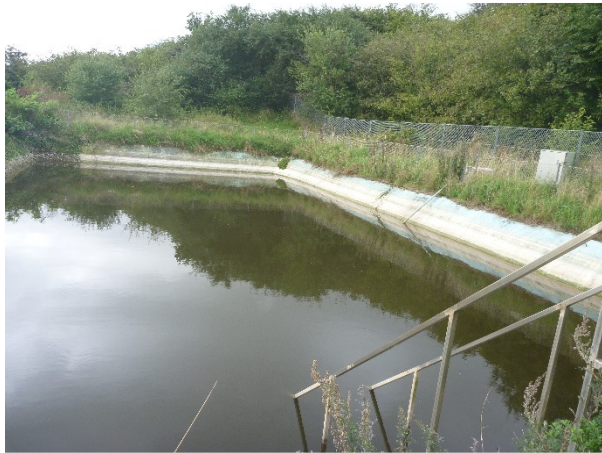
Fig. 3 Vandstanden i perkolatbassinet er faldet en smule efter ca. 1 time

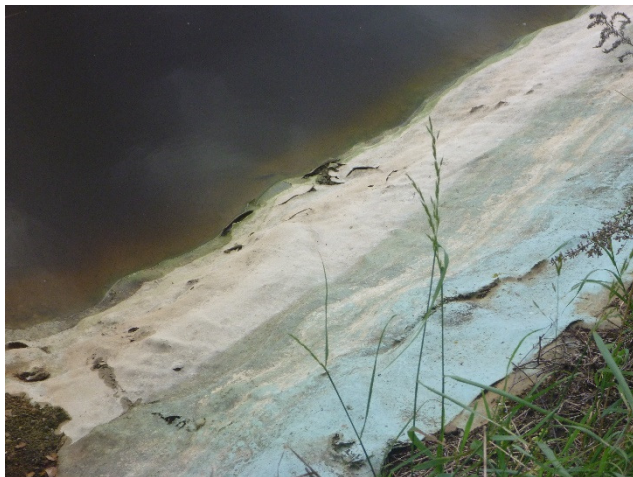
Perkolatbassinet er foret med en plastmembran, som man kunne se den øverste del af. Man kunne se revner i membranens øverste kant, se fig. 4. Kalundborg Kommune skal sikre, at perkolatbassinet er tæt og at pumpning til og afledning fra bassinet fungerer stabilt (eller alternativt at perkolatet fx ledes direkte til spildevandsforsyningsselskabet uden ophold i bassin). Miljøstyrelsen vil varsle et påbud herom (sendes i et særskilt dokument).

Efter tilsynet har Kalundborg Kommune oplyst følgende: *"Efter Miljøstyrelsens tilsyn har vi, d. 31. januar 2020, været ude at kigge på perkolatbassinet og pumpen. Bassinet var næsten tømt og beluftning var i gang. Det er efter vores bedste skøn, at det kun er den øverste meter af bassinkanten, der har tendens til utæthed blandt andet på grund af vegetation. Vi vil snarligt få fjernet vegetationen som første step i vedligeholdelsen af bassinet."*

Fig. 4 Revner i perkolatbassinets membran

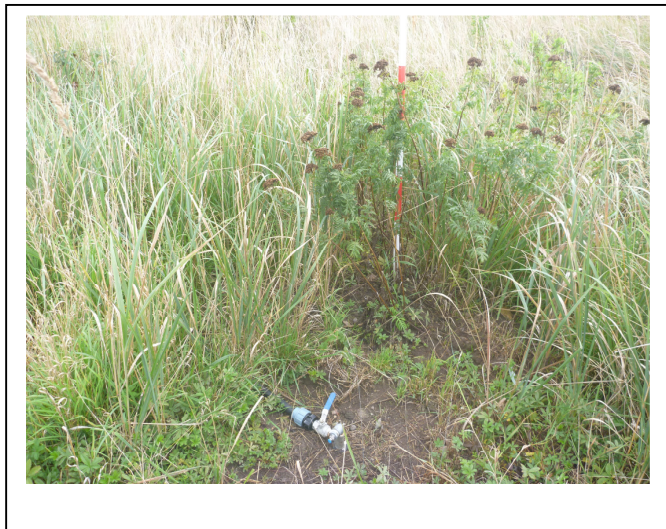
Ubberup Losseplads er etableret med et antal dræn, skakter og udluftningsbrønde, der leder gassen til et gasmotoranlæg for energiudnyttelse. Deponigas ApS er operatør på gasindvindingen. Gasmotoranlægget er beliggende midt på deponiet, se fig. 1, bag et aflåst hegn af træ. Det kunne høres, at gasmotoranlægget var i gang, men kommunen oplyste, at man ingen støjklager har modtaget i sagen. Under rundgangen på deponiet sås udluftningsbrøndene. Flere steder i landskabet sås rød/hvidstribede markeringspinde, hvor der var etableret gas sug med afledning til gasmotoranlægget, se fig. 5. JP vidste ikke, hvor meget gas, der udvindes og energiomsættes årligt, eller om gasanlægget har en særskilt godkendelse. Nærmeste naboer til deponiet ligger 50-100 meter fra deponiets rand.

Fig. 5 Gas sug, der leder til gasmotoranlægget

Kalundborg Kommune bedes foretage en vurdering af om gashåndteringen fungerer effektivt og fortsat efter hensigten i det projekterede anlæg. Kalundborg Kommune bedes desuden oplyse, hvad den årlige gasindvinding og energiomsætning har været gennem årene.

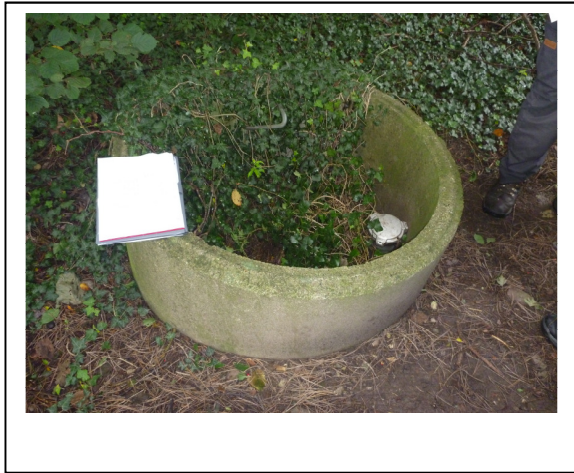
På tilsynet blev der kun fundet én af deponiets moniteringsboringer, se fig. 1. Boringen var aflåst, og der var ikke medbragt nøgler, så den kunne inspiceres yderligere. Boringen var beskyttet af en ydre betonring, se fig. 6. Boringen var ikke forsynet med skilt med nummer, men antages at være den, der i *"Vilkårsændring i miljøgodkendelse af 16. august 1985 til Ubberup Losseplads, Kalundborg Kommune. 10. april 1995, Vestsjællands Amt"* benævnes "ny boring" eller "boring 7". Boringen kunne ud fra placeringen ikke findes i Jupiter-databasen. Lossepladsens boring nr. 5 blev ikke fundet på tilsynet.

Fig. 6 Kun denne monitoringsboring (antages at være ”ny boring” eller ”boring 7”) blev lokaliseret på tilsynet

Miljøstyrelsen vil varsle et påbud om, at Kalundborg Kommune skal retablere det fornødne antal grundvandsmoniteringsboringer på Ubberup Losseplads i henhold til deponeringsbekendtgørelsen, samt opstille et forslag til nyt moniteringsprogram (påbud
