Unioil Terminals
Vestmolen 40
9990 Skagen

29. oktober 2021

Risikomyndighedernes tilsyn 9. september 2021 hos Unioil Terminals, Vestmolen 40, 9990 Skagen

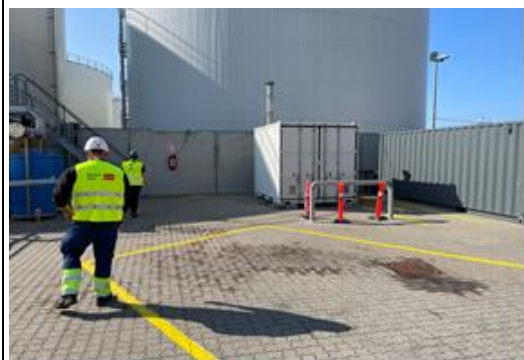
Plads til import fra lastbiler. Misfarvningen af fliserne skyldes et uheld ved import, hvor chaufføren ikke var fortrolig med udstyret på egen lastbil. **Hændelsen burde have affødt en afvigelse.**

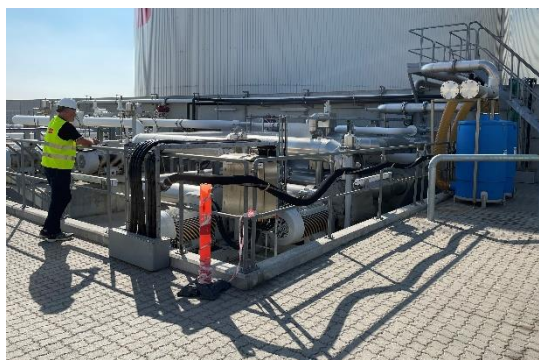
Ophængt slange til import fra lastbiler.

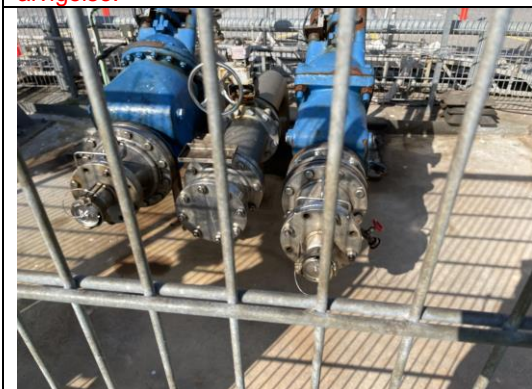
Importposition ved kaj 9. Break away koblingerne er udskiftet/fjernet.

1. Sikkerhedsrapporten skal opdateres med følgende oplysninger:
 - a. Side 18 står:
"For at undgå slangebrud i tilfælde af at et skib bryder fortøjningerne er slangerne koblet med en break-away kobling der har mindre brudstyrke end slangerne, denne lukker i begge ender og sørger dermed for at der ikke spildes olie."
Skal opdateres.

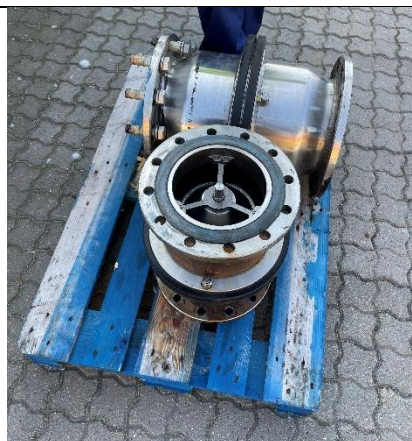
Afmonteret break away kobling

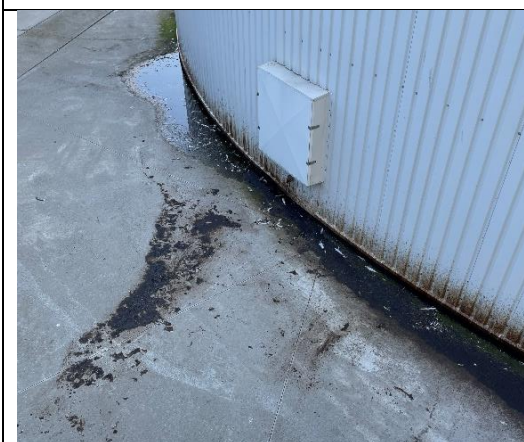
Udsivning af olie ved tank 1 startede i november 2020 og pågår stadig.

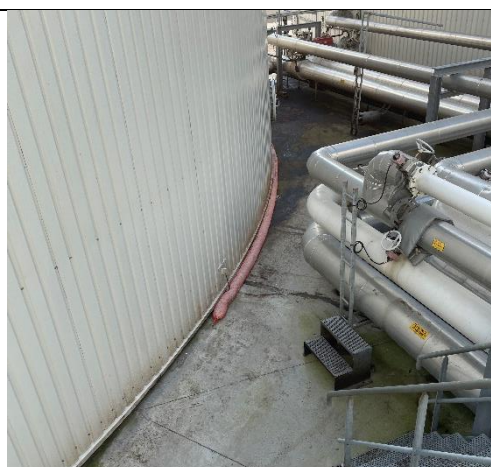
Der er udlagt flydespærrer ved tank 1 i retning mod tank 2.

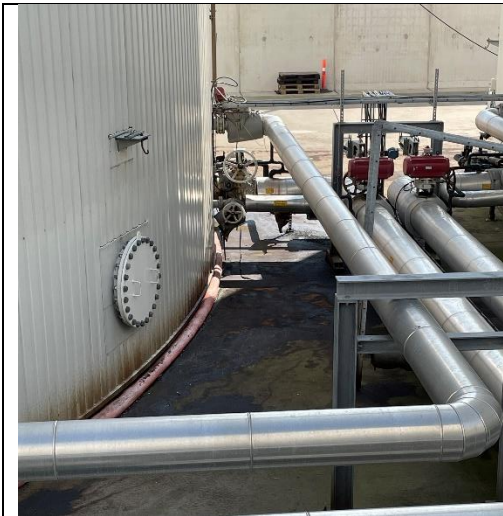
Udbredt oliespild ved tank 1. Flydespærrer ses ikke at have optimal effekt.

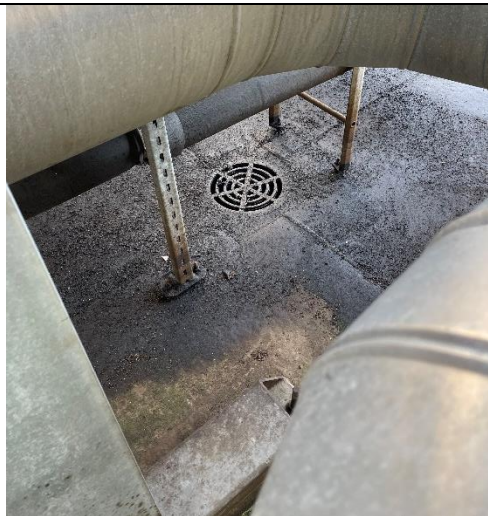
Oliespild ved afløb.

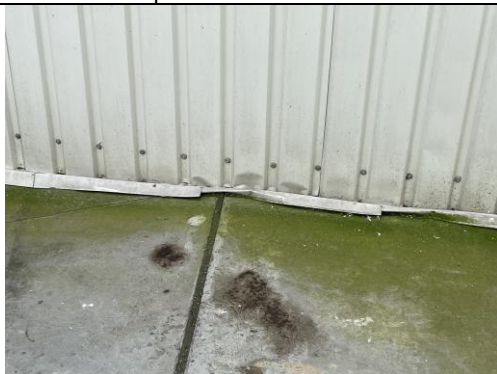
Hævning af terræn ved tank 2, der betyder, at tankplader deformeres.

5. Som følge af hævnings ved Tank 2, aftaltes, at alle fuger kontrolleres for, at de til stadighed er tætte. Virksomheden skal tillige undersøge i oprindeligt tegningsmateriale hvorvidt, der er membran under selve tankgården.
6. Det aftaltes, at dokumentation for arbejde i Tank 1 eftersendes (tilladelse til arbejde i lukkede rum og tilladelse til varmt arbejde samt specifik redningsplan, udarbejdet af 3. parts virksomhed, der har udført arbejdet i tank 1).
7. Der skal fremsendes dokumentation for tjek af personbårne gasmålere, idet det på tilsynet konstateredes, at kontroldataen (10-2020) var overskredet. Det aftaltes endvidere, at de to gasmålere tilføjes til vedligeholdelsessystemet.

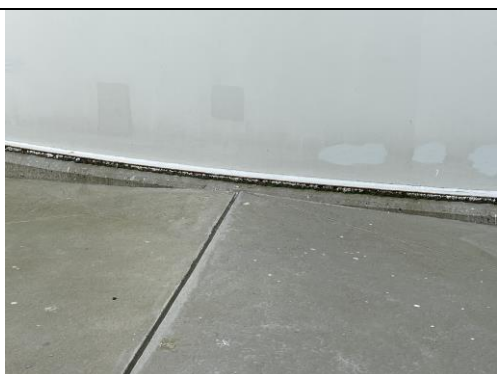
Hævning af terræn ses også ved tank 4.

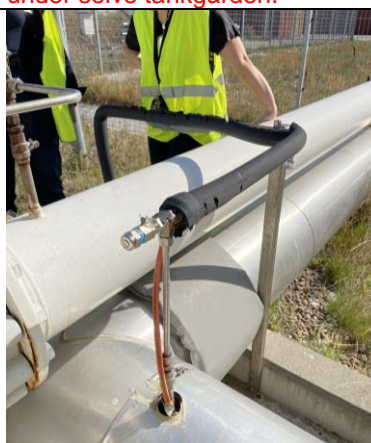
Aflastningsrør til HFO-røret til kaj 9. Aflastningsrøret lækkede med spild til pumpegruppen i april 2021.
