## Tilsynsrapport til offentliggørelse

Virksomhedens navn	Affaldscenter Skårup, Renosyd I/S
Virksomhedens adresse	Oddervej 75, 8660 Skanderborg
CVR nummer	13523584
Virksomhedstype	5.4 Deponeringsanlæg >10 t/dag eller kap. >25.000 t
Tidspunkt for tilsynet	13. marts 2024
Baggrunden for tilsynet	Prioriteret tilsyn på baggrund af spild med perkolat
Varsling af tilsynet	Tilsynet er uvarselt, men aftalt med Renosyd dagen forinden
Deltagere fra virksomheden	Søren Nielsen
Øvrige deltagere	-
Tilsynet udført af	Nina Eberhardtsen Nadzieja Monica Klitgaard Hansen
Tilsynet omfattede	Spild med perkolat fra overjordiske ledninger samt buffertank
Materiale udleveret	Intet

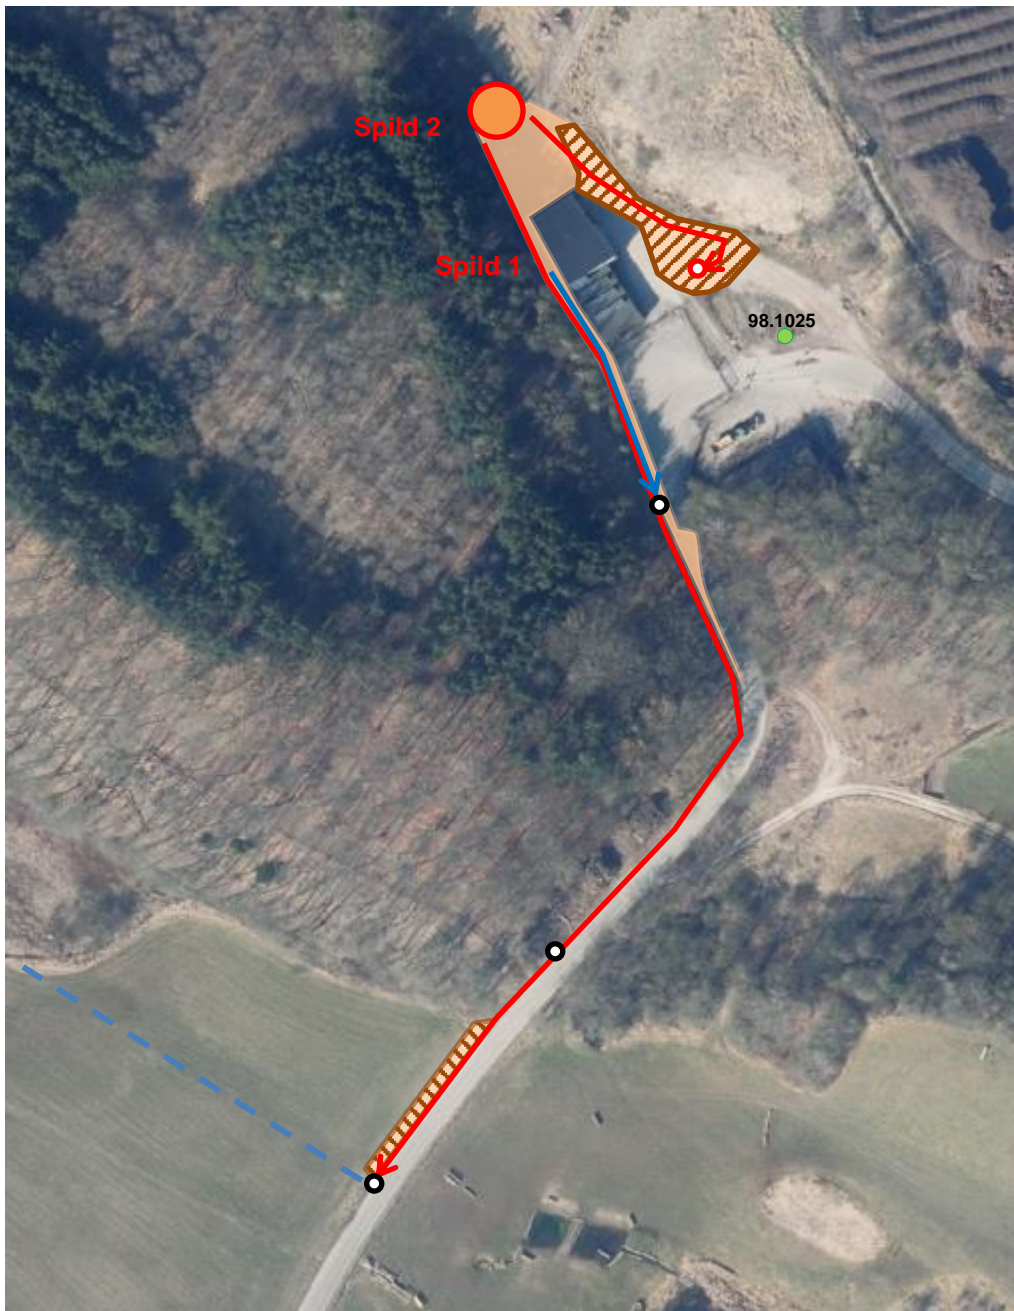
Affaldscenter Skårup udgør et nedlukket deponeringsanlæg til blandet affald. Den 8. februar 2024 har Renosyd I/S fået miljøgodkendelse til etablering og drift af et PFAS-renselanlæg og tilhørende buffertank på deponeringsanlægget. I den forbindelse er der udført flere ændringer til afløbssystemet, herunder udlægning af nye ledninger og omkoblinger. Disse ændringer har desværre givet anledning til spild af perkolat til omgivelserne. Spild som blev opdaget hhv. den 27. februar og 11. marts 2024. Spildenes udstrækning er markeret på kortet i figur 1.

**Figur 1. Perkolatspild ved Affaldscenter Skårup.** → markerer den overordnede spredningsvej for spild nr. 1. → markerer den overordnede spredningsvej for spild nr. 2. Det orange område markerer det omtrentlige areal, som er omfattet af perkolatspildet. De skraverede orange områder markerer det omtrentlige areal, hvor der mangler afgravning. ○ markerer placeringen af regnvandsbrønde. - - - markerer et rørført vandløb, der leder til Sønderbækken. ● markerer placeringen af boring B3/DGU 98.1025.

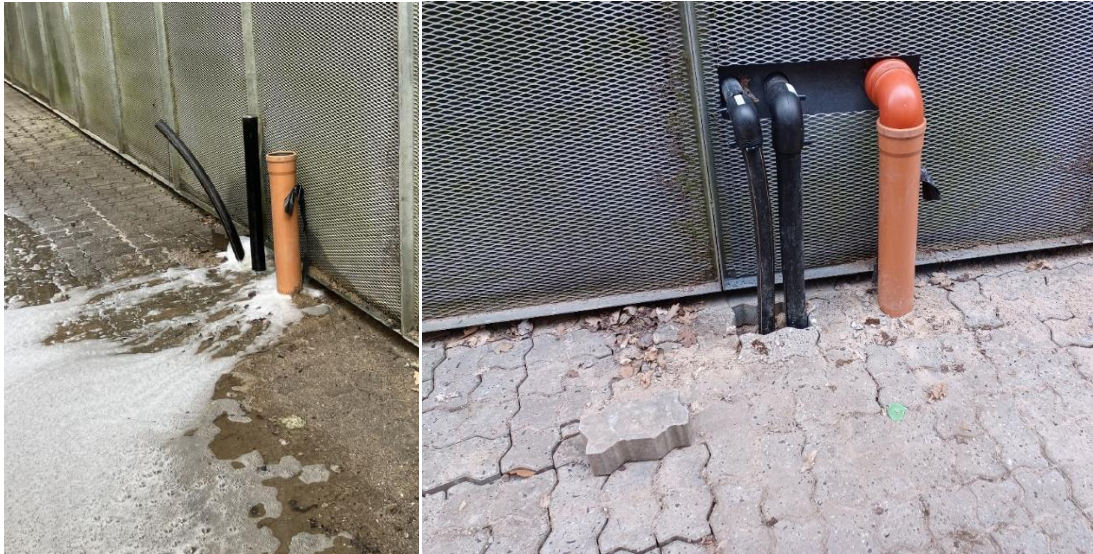
**Figur 2. Første spild.** Tv: Det første spild skete fra indløbsrøret til renseanlægget (midterste rør). Kilde: Renosyd's redegørelse for spild fremsendt til Miljøstyrelsen den 5. marts 2024. Th: På tilsynet var rørene blevet tilsluttet rør inde i bygningen.

1. spild: Spildet opdaget den 27. februar skete som følge af, at der var sket tilkobling af nogle nye perkolatledninger, som ikke var blevet proppet af. Spildet skete bag værkstedsbygningen (på vestsiden), hvor perkolatet løb ud af en indløbsledning (se figur 2, tv), som burde have været afproppet eller koblet på et lukket system via PFAS-reseanlægget. Rørene var endnu ikke blevet tilsluttet installationerne ind i bygningen og perkolatet løb derfor ud. Perkolat løb fra spildområdet, langs med bygningen og den efterfølgende parkeringsplads ned til en regnvandsbrønd i det sydvestlige hjørne af parkeringspladsen (se blå markering på figur 1). Som det ses af figur 2 (til højre) er belægningen ved spilstedet ikke tæt.

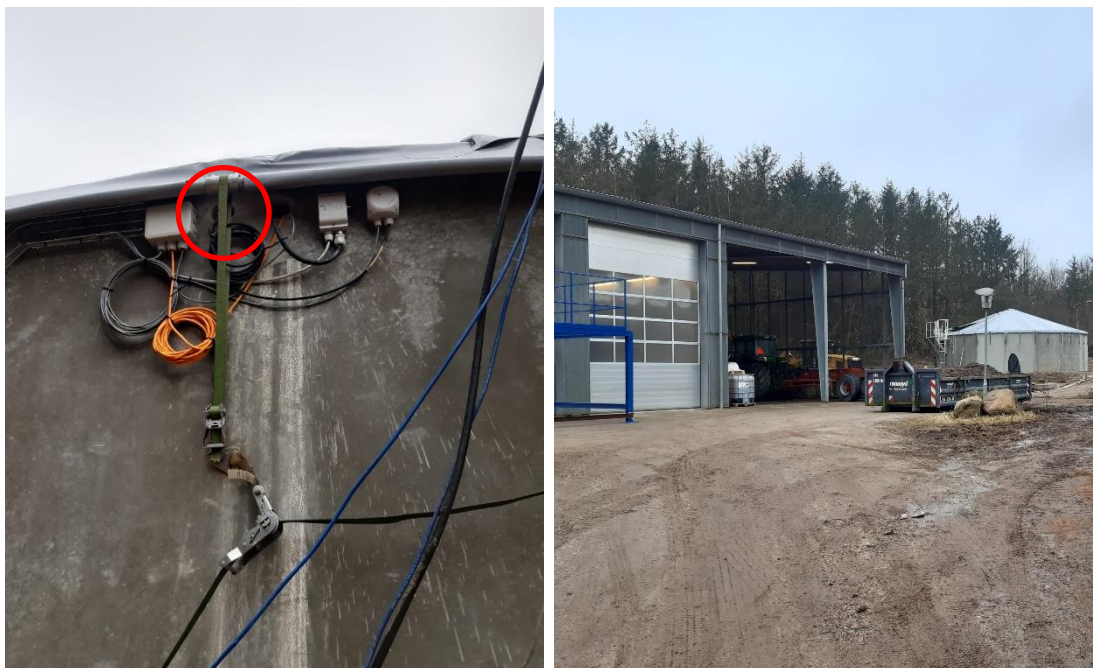
**Figur 3. Andet spild.** Tv: Det andet spild skete via et lille hul øverst på perkolattanken (markeret). Th: Perkolattanken er placeret nord for værkstedsbygningen. Spildet spredte sig begge veje om bygningen.

2. spild: Spildet opdaget den 11. marts 2024 skete som følge af en programfejl knyttet til den niveauipe, som skal registrere væskniveauet i tanken og standse indpumpningen til tanken. Indpumpningen var fortsat, og tanken løb over via et lille hul øverst på tanken (se markeringen på figur 3, tv). Perkolat løb mod syd og både vest og øst om værkstedsbygningen (se figur 1, rød markering). Mod syd spredte spildet sig til en helt ny grusplads umiddelbart syd for buffertanken (se figur 4, øverst). Pladsen er klargjort til placering af perkolatforbehandlingsanlægget/svovlbrinte-anlægget, som skal flyttes fra deponietape 6 og hen i sammenhæng med buffertank og renseanlæg. Mod vest løb spildet i den rende, som var blevet gravet langs bygningen efter det første perkolat-spild (se figur 4, nederst). Spildet løb langs parkeringspladsen, delvist til regnvandsbrønden i hjørnet af pladsen og delvist forbi brønden og videre ned ad adgangsvejen. Et stykke nede krydsede spildet vejen og længere nede ad vejen krydsede spildet tilbage igen (se figur 1, orange markering). Spildet løb langs den vestlige side af vejen ned til en regnvandsbrønd i kanten af engen.

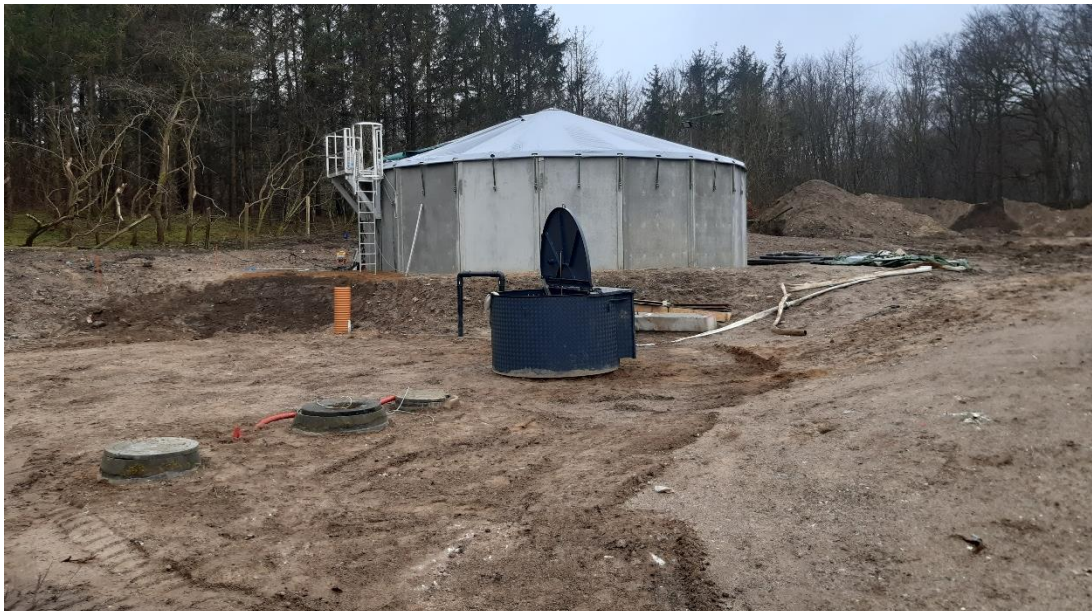
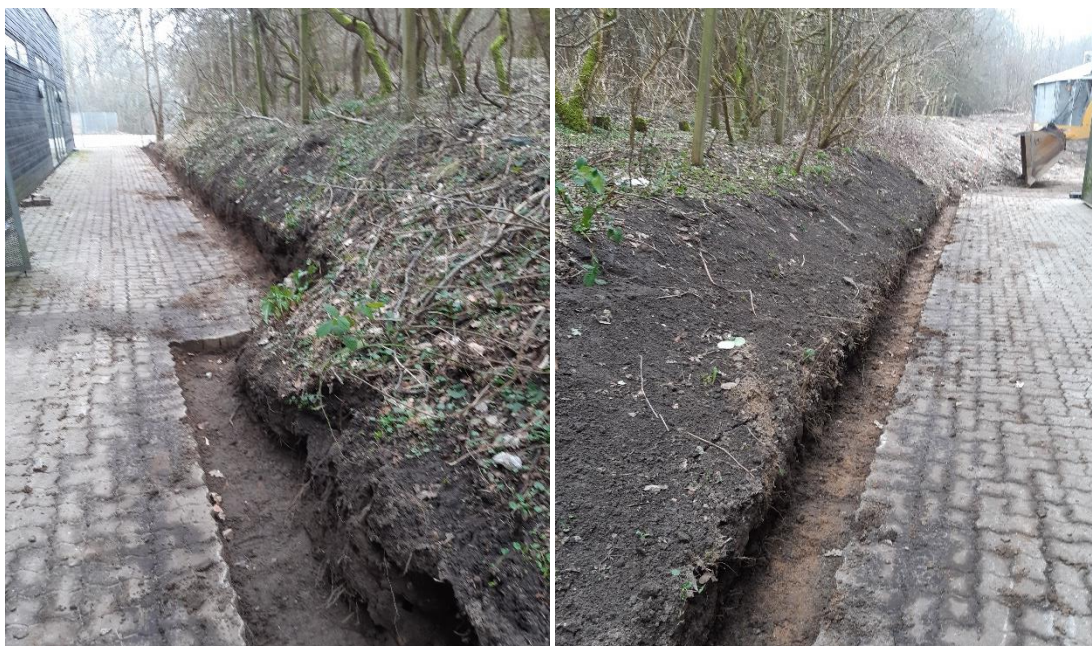
**Figur 4.** Spredning af spild mod syd og vest. Øverst: Gruspladsen syd for tanken efter afgraving. Nederst: Gravet rende vest for værkstedsbygning, tv: kig mod syd, th: kig mod nord.

På tilsynet kunne Miljøstyrelsen konstatere, at spildet den 11. marts 2024 havde haft et omfattende omfang. Flere steder var jorden stadig fugtig og nogle steder stod der vand (se figur 7, øverst). I flere områder var der tydelige tegn på afgravning (se figur 4).

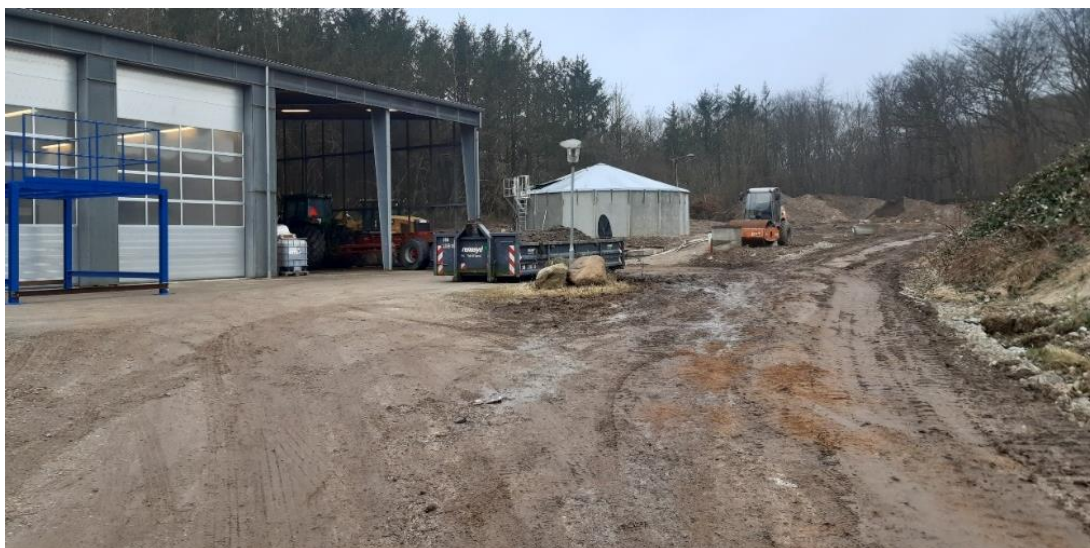
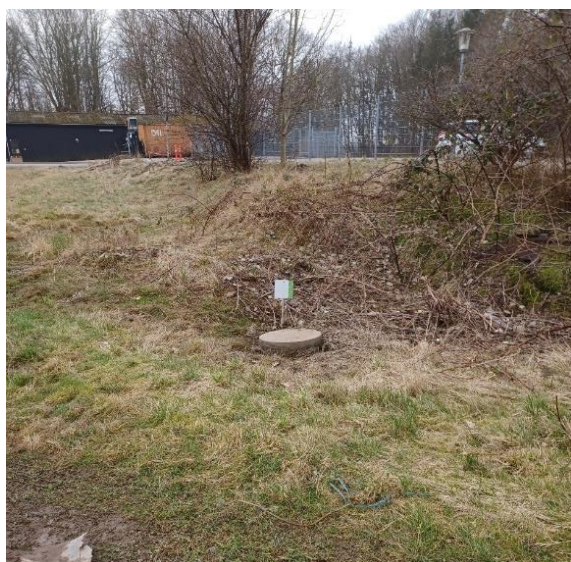
**Figur 5.** Spredning af spild mod øst. Øverst: Spildområde sydøst for tanken. Nederst tv: Den lavtliggende perkolatbrønd P10. Nederst th: Vandfyldt boring B3/DGU 98.1025.

Mod øst løb spildet via køresporet imod en lavning i terrænet, hvor der står en perkolatbrønd (perkoatbrønd 10). Dette resulterede i, at en del af spildet blev pumpet tilbage i perkolattanken og var formodentlig med til at begrænse udstrækningen af spildet mod øst.

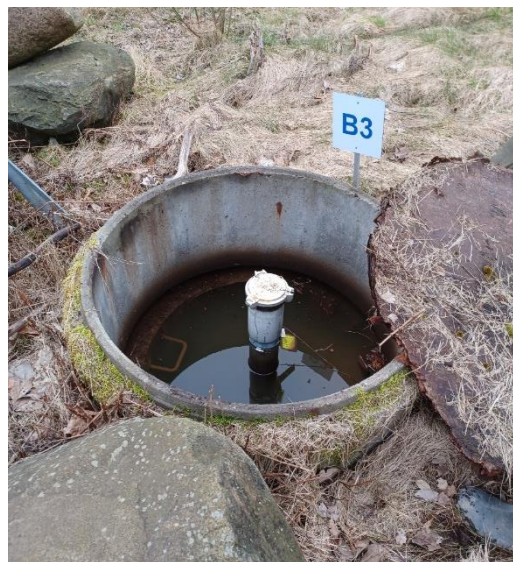
Miljøstyrelsen var forbi grundvandsboringen B3/DGU 98.1025 placeret syd for perkolatbrønd 10 (se oversigtskortet i figur 1). Grundet afstanden til spildområdet og terrænets hældning, vurderer Miljøstyrelsen at spildet ikke har nået hen til boringen. Det kunne dog konstateres, at boringen var vandfyldt, formodentlig grundet indtrængende overfladevand (se figur 5, nederst th). Miljøstyrelsen har orienteret Skanderborg Kommune som boringsmyndighed herom.

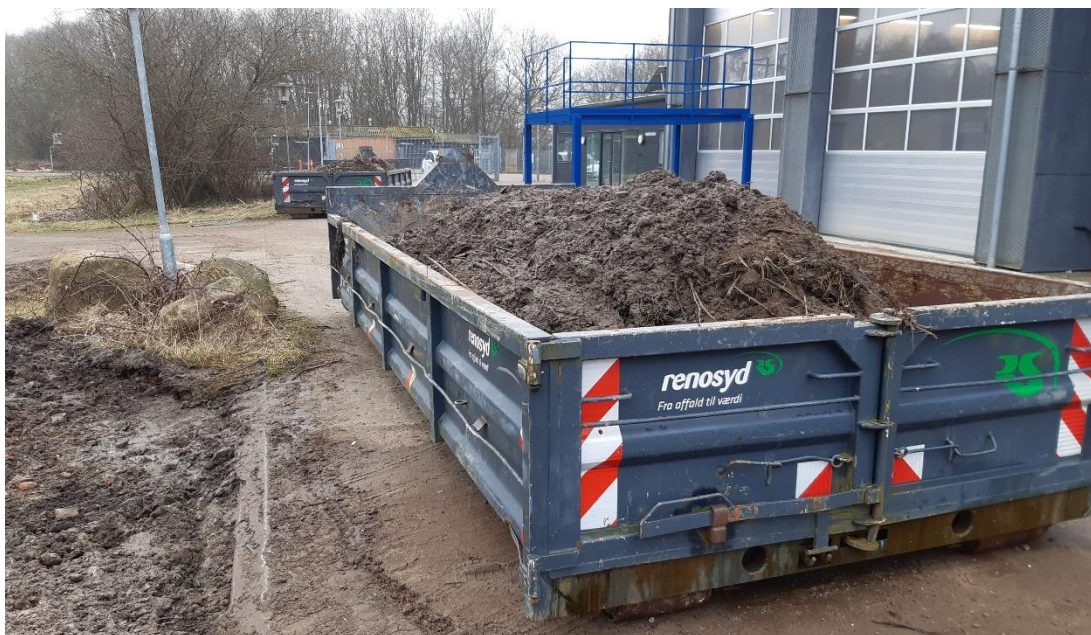
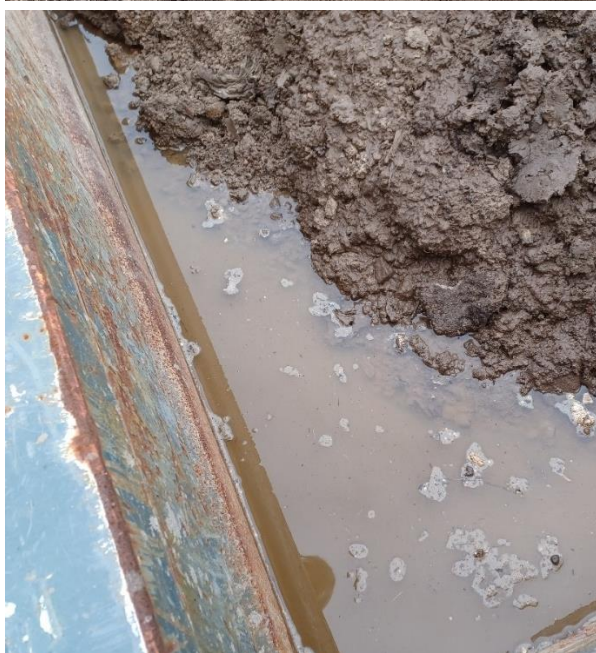
Afgravet jord blev opbevaret i 2 containere (se figur 6, øverst). Der stod væske i bunden af den ene container (se figur 6, midterst tv). Miljøstyrelsen anmodede Renosyd om at afdække containerne med pressenning for at reducere mængden af perkolatpåvirket væske.

**Figur 6.** Afgravning af jord. Øverst: Afgravet jord i container. Midterst tv: Vand i container. Midterst th: Retablering af terræn under stige. Nederst: Skadet brønd og dæksel til olieudskiller.

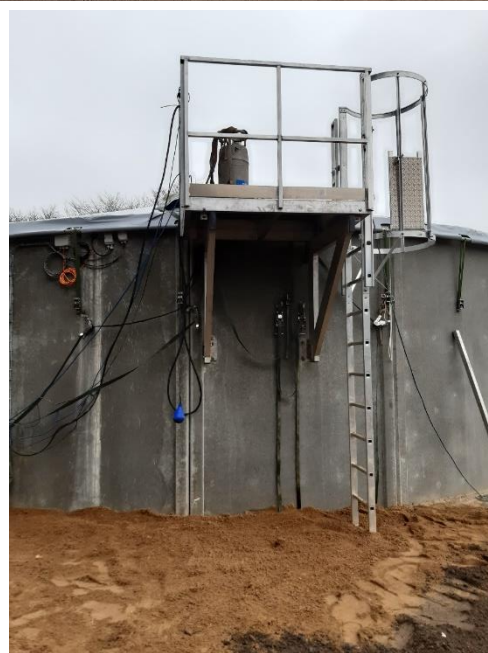
Renosyd oplyste, at de vil afvente Miljøstyrelsens udmelding omkring eventuelle jordprøver og krav om en afgrænsende undersøgelse før end der vil blive foretaget reetablering af området. Det havde dog været nødvendigt at reetablere området under stigen til tanken (se figur 6, midterst th).

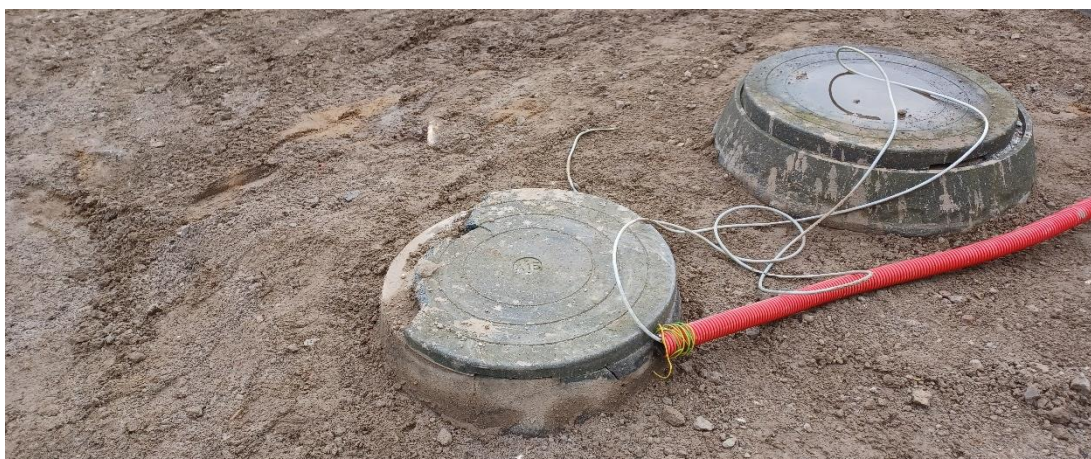
I området, hvor den nye grusplads er blevet etableret så det ud til at brønd og dæksel til olieudskiller er blevet påkørt (se figur 6, nederst). Miljøstyrelsen bemærkede at brønd og dæksel skal udbedres.

1. Brønd og dæksel til olieudskiller ved grusplads skal udbedres.
2. Kemitanke skal placeres på spildbakker.

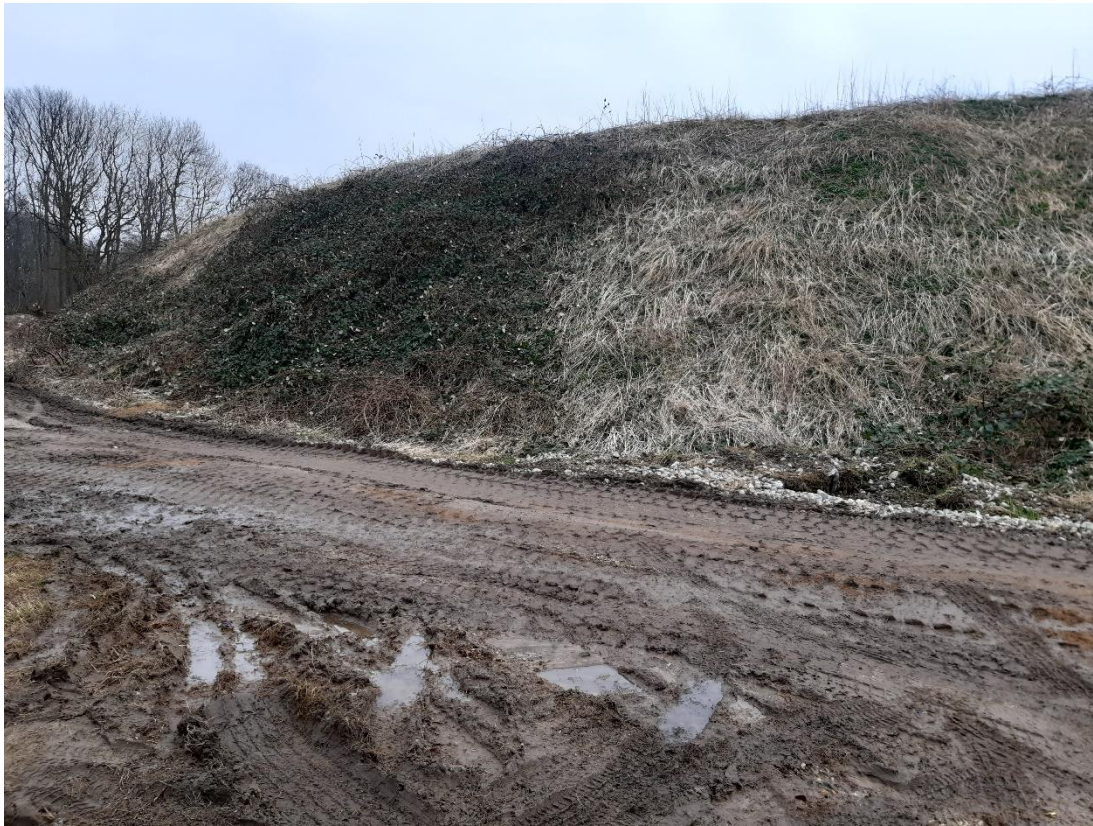
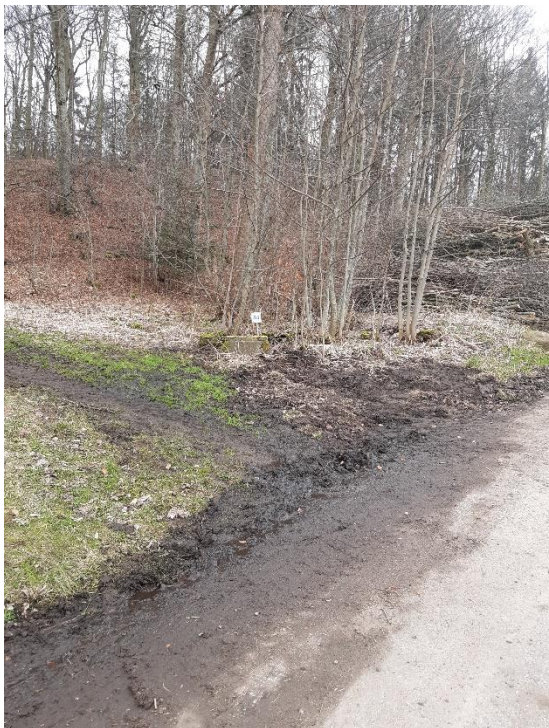
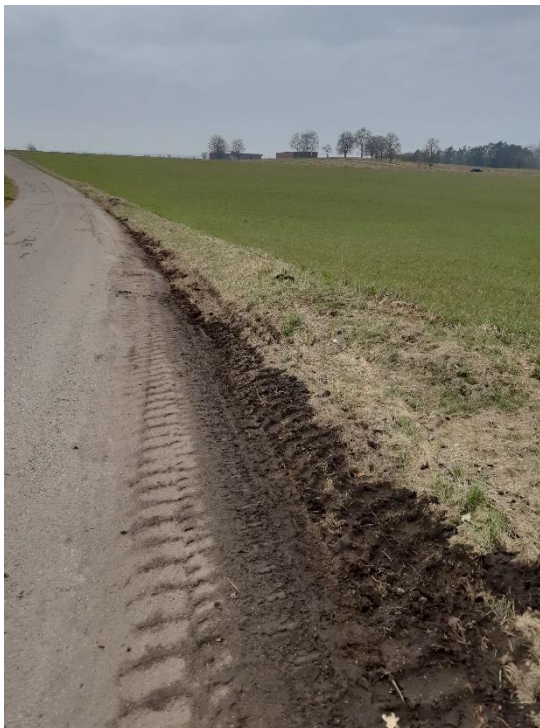
Spildet havde bl.a. bredt sig til området sydøst for buffertanken. På dagen for tilsynet (to dage efter spildet) var jorden stadig fugtig. Det havde dog ikke regnet i de forrige dage. Renosyd fortalte, at der i området øst og sydøst for gruspladsen endnu ikke var sket afgravning af perkolatpåvirket jord. Ligeledes var der endnu ikke sket afgravning af perkolatpåvirket jord langs vejen fra skovbrynet og langs med engen syd for skoven (se figur 7). *Renosyd har efterfølgende oplyst, at perkolatpåvirket jord blev afgravet to dage senere den 15. marts 2024.*

**Figur 7.** Manglende afgravning. Øverst: Området sydvest for buffertanken. Nederst tv: Fugtig jord i kanten af vejen ved skovbrynet. Nederst th: Fugtig jord i kanten af vejen ved engen.

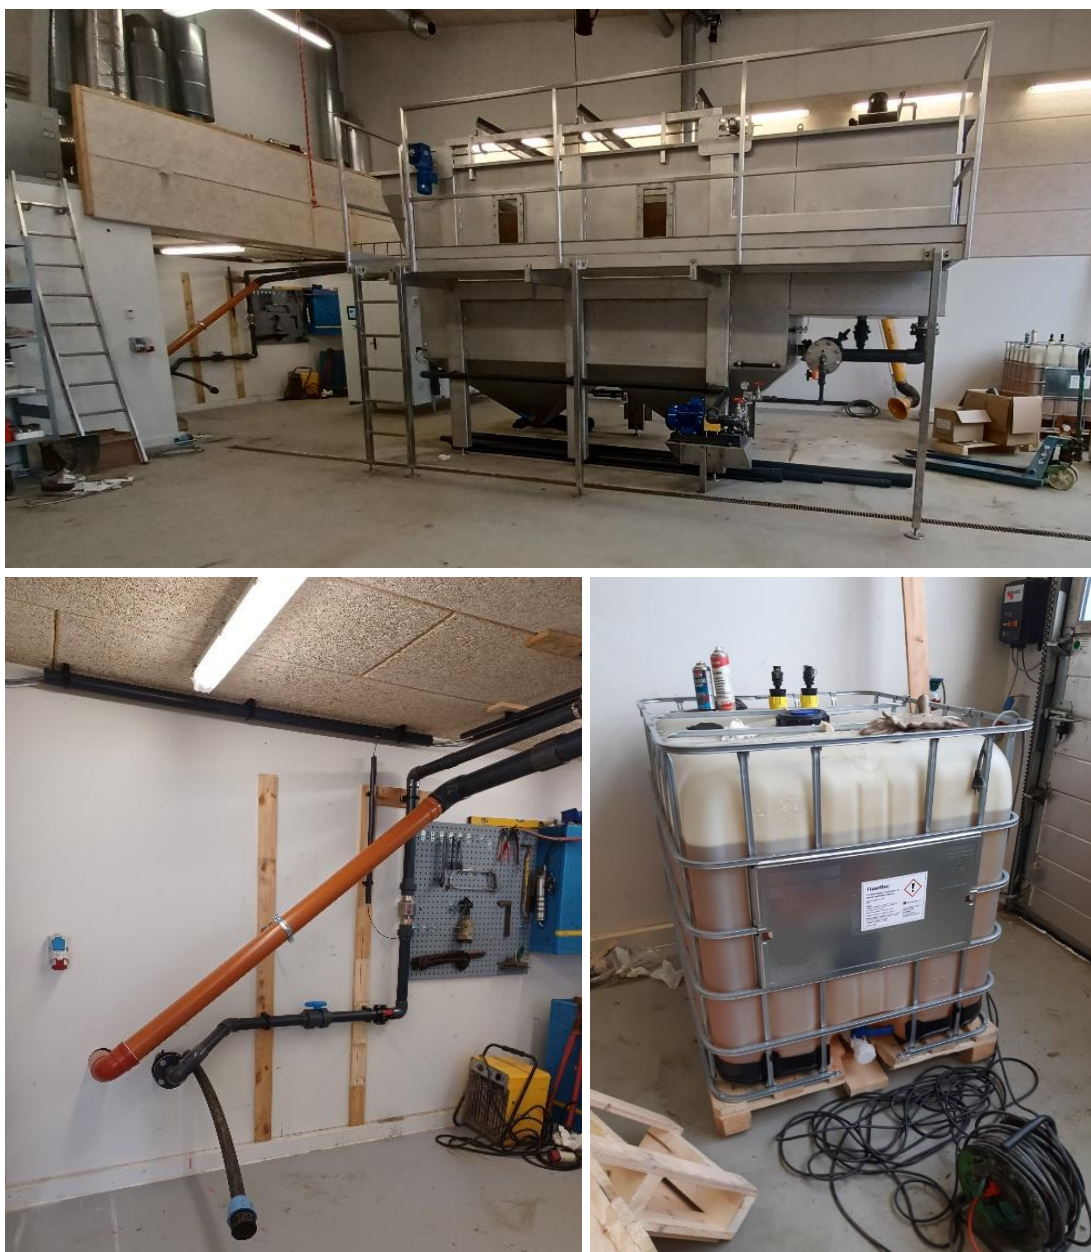
Perkoatspildene skete som følge af de ændringer, der er nødvendig for etableringen af PFAS-renselanlæg og buffertank samt flytning af perkolatforbehandlingsanlæg. De rør, som første spild opstod ved, var nu tilsluttet rørføringerne inde i bygningen (se figur 8, nederst tv), således at buffertanken står i forbindelse med PFAS-renselanlæggets opsamlingstank. Indtil PFAS-renselanlægget kommer i drift vil der være gennemløb via opsamlingstanken inden afledning til Skanderborg Forsyning renselanlæg. Gennem ruderne i opsamlingstanken kunne det ses, at tanken var fyldt med perkolat (se figur 8, øverst). Udenfor værkstedet stod stativet til slampressen opstillet og afventer at blive flyttet ind i bygningen.

På tilsynet kunne det konstateres, at kemitanke både i værkstedsbygningen og i vognlyet endnu ikke var blevet placeret på spildbakker (se figur 8, nederst th). Renosyd forklarede, at der var tekniske problemer med den palleløfter, som skal flytte både spildbakke og tanke. Miljøstyrelsen bemærkede, at kemitanke skal stilles på spildbakkerne.

**Figur 8. PFAS-renselanlæg og kemi.** Øverst: Perkolatfyldt opsamlingstank. Nederst tv: Rørføring til opsamlingstank, som gennem væggen kobles til udvendige rør. Nederst th: Kemitanke indeholdende Flourfloc.
