## Tilsynsrapport til offentliggørelse

Virksomheder  
J.nr. 2019 - 2085  
Ref. PALET  
Dato: 22. juli 2022

Virksomhedens navn	Seest losseplads
Virksomhedens adresse	Vranderupvej, 6000 Kolding
CVR nummer	29189897
Virksomhedstype	5.4 Deponeringsanlæg >10 t/dag eller kap. >25.000 t
Tidspunkt for tilsynet	21.06.2022
Baggrunden for tilsynet	Basistilsyn
Varsling af tilsynet	19. maj 2022
Deltagere fra virksomheden	Marie Frøsig Ammitzbøll, Kolding kommune, Redux – Affald og genbrug  Hans-Henrik Clausen Dansk Miljørådgivning A/S (DMR)
Øvrige deltagere	
Tilsynet udført af	Patrik Leth Flyttov Jørgensen
Tilsynet omfattede	Fysisk gennemgang af deponiet Opfølgning på handlingsplan for kompostbed Opfølgning på handlingsplan for overdækning ved skred Opfølgning på stillestående overfladevand Opfølgning på indskærpelser
Materiale udleveret

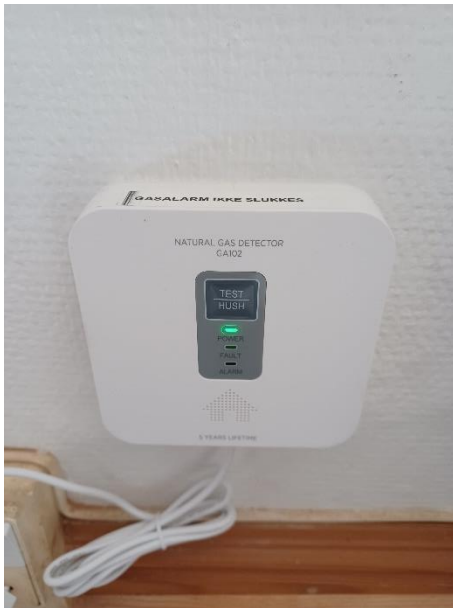
*Billede 1 Gasalarm*

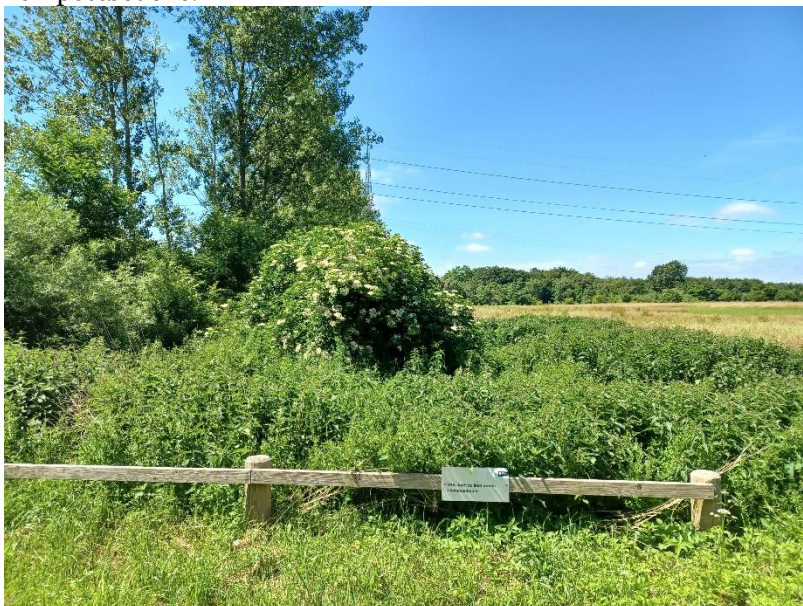
Kompostbedene er blevet indhegnet for at undgå, at besøgende betræder og ødelægger kompostbedene.

*Billede 2 Kompostbed 3.*

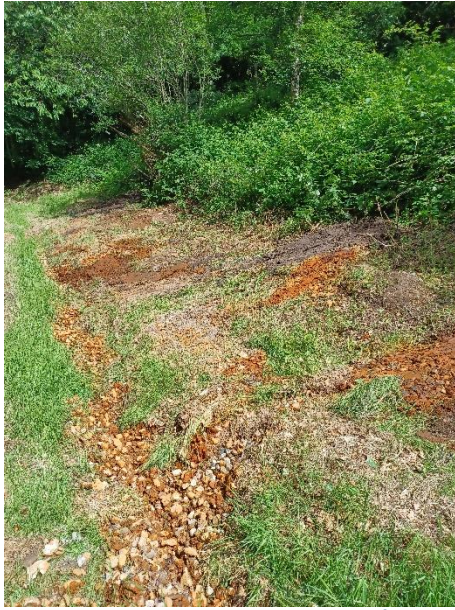
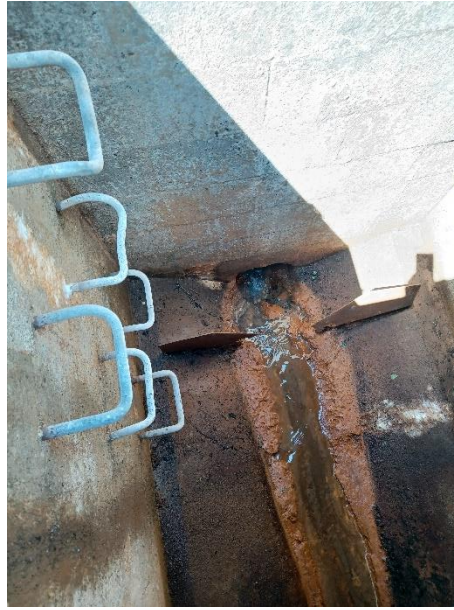
*Billede 3 (venstre) Den vestlige skråning, hvorfra perkolat løber til grøften. (højre) Perkolatopsamling fra grøften.*

På tilsynet d. 30. april 2019 blev konstateret, at afværgegrøft langs den vestlige del af deponiet ikke virkede tilstrækkeligt, da perkolatet løb hen over grøften og ud på vejen. Kolding kommune har efterfølgende undersøgt sagen og fundet frem til, at porerummet i sten/grus laget over randdrænet var tilstoppet med småmaterialer (jord, okker, mv.) og at stenlaget var anlagt i niveau med vejen ved siden af, hvilket betød, at perkolatet løb ud på vejen, fremfor at blive i systemet.

På tilsynet kunne det observeres at perkolatet løb langs grøften til opsamling, og at der ikke løb noget ud på vejen.

Kolding kommune har fulgt op på dette og indrettet grøften, således at perkolatet ikke løber ud på vejen. Kolding kommune spuler også grøften 2 gange årligt for at forhindre tilstopning af småmaterialer.

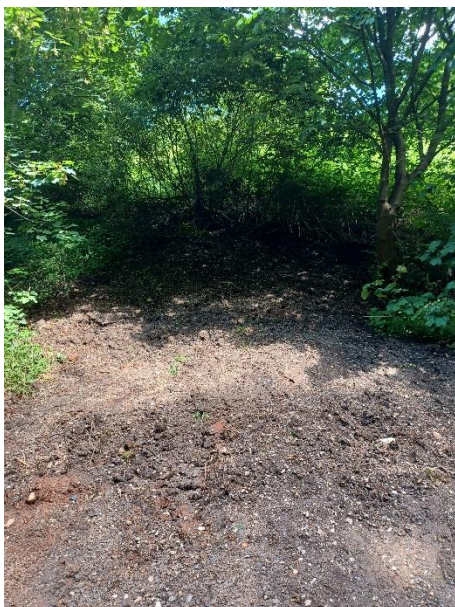
*Billede 4 Nordvestlige skråning, hvor jord er anlagt for at afdække det blotlagte affald.*

På tilsynet d. 30. april 2019 blev der observeret blotlagt affald på den nordvestlige side. Miljøstyrelsen indskærpede forholdet jf. Vilkår 7 i miljøgodkendelsen af 2009. Vilkåret beskriver, at synligt affald fra skrænten og langs skrænten skal fjernes. Kolding kommune har efterfølgende sendt en handlingsplan om at afdække affaldet langs skrænten, da fjernelse af affaldet kunne resultere i yderligere skred. Miljøstyrelsen godkendte handlingsplanen d. 29. november 2019 og vil være opmærksomme på ordlyden af vilkåret, når der skal udarbejdes revurdering for Seest losseplads.

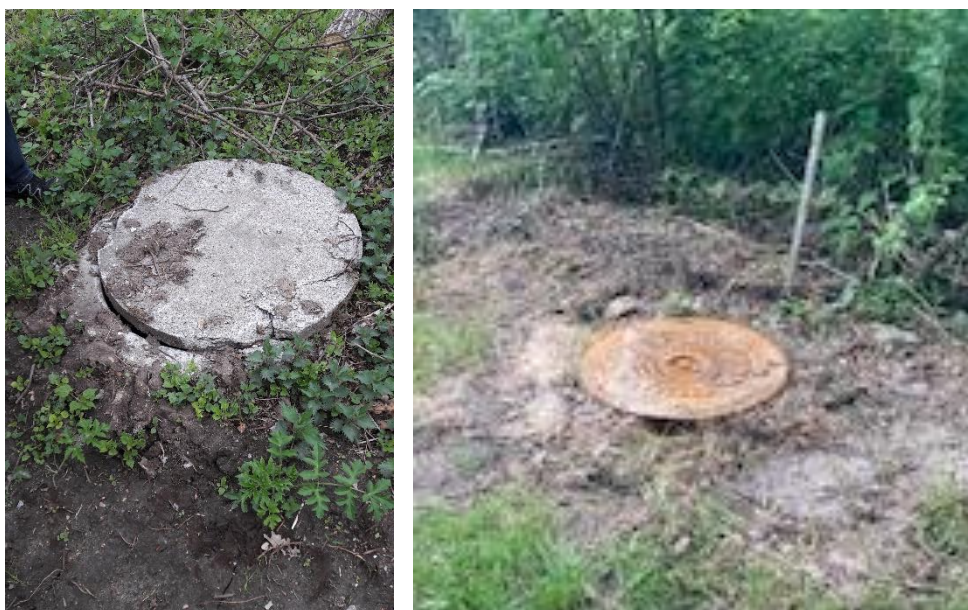
*Billede 5 (venstre) Billede fra tilsyn d. 30. april 2019 (højre) Billede fra tilsynet d. 21. juni 2022*

På tilsynet d. 30. april 2019 blev der fundet et brønddæksel vest for deponiet, nær ved perkolat 1. Grundet tilstanden af dækslet, blev det ikke forsøgt fjernet. Kolding kommune har siden tilsynet sikret boringen, og har fortalt Miljøstyrelsen, at det er en gennemløbsbrønd til perkolat, for perkolat fra perkolat 2, der løber til perkolatpumpestation.

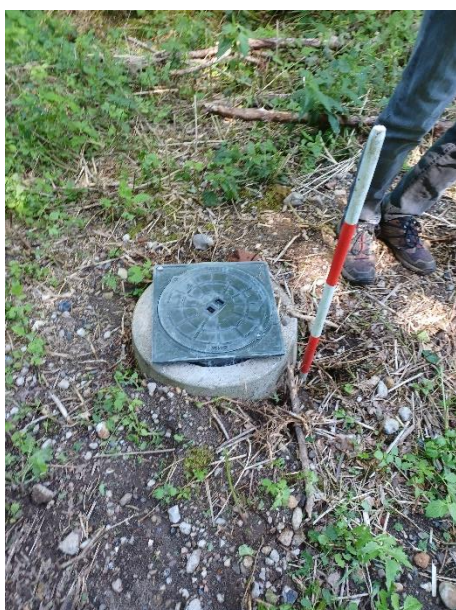
*Billede 6 Brønd, hvis formål ikke kunne afklares ved tilsynet 21. juni 2022.*

Kolding kommune har efterfølgende afklaret, at brønden på billede 6 er en spulebrønd mellem perkolatprøvetagningsbrønden og perkolatpumpestationen.
