Tilsynsrapport til offentliggørelse

Virksomhedens navn	Glesborg Losseplads
Virksomhedens adresse	Kastbjergvej 6A, 8585 Glesborg
CVR nummer	29189986
Virksomhedstype	5.4 Deponeringsanlæg >10 t/dag eller kap. >25.000 t
Tidspunkt for tilsynet	03.05.2018
Baggrunden for tilsynet	Basistilsyn samt kampagnetilsyn vedr. boringskontrol
Varsling af tilsynet	Tilsynet var varslet
Deltagere fra virksomheden	Niels Kristian Petersen, Norddjurs Kommune
Øvrige deltagere	
Tilsynet udført af	Benedikte Vandsø Christensen og Louise Bjerregaard Madsen
Tilsynet omfattede	Tilsyn med boringer samt generel besigtigelse af den nedlukkede losseplads.
Materiale udleveret

Boringsstatus for Glesborg Losseplads, Kastbjergvej 6A, 8585 Glesborg

Tilsyn den 3. maj 2018

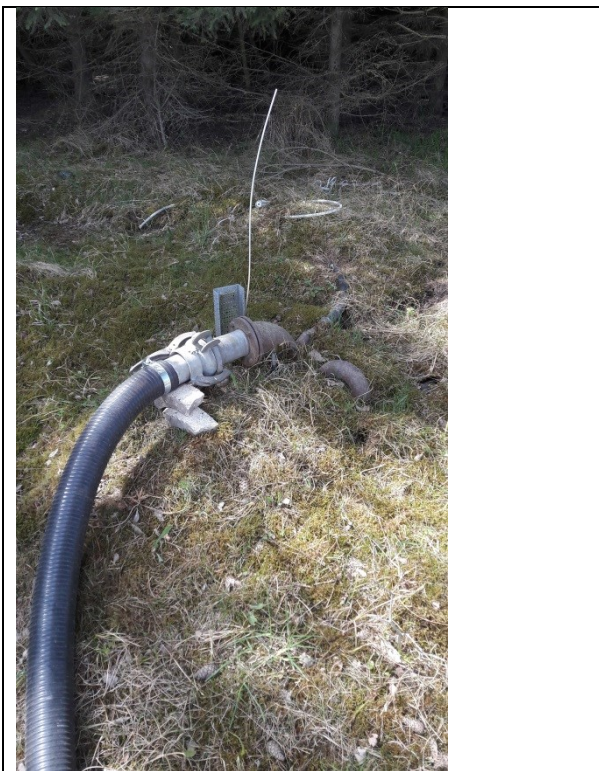
Perkolatbrønd 2 blev besigtiget. Jf. Norddjurs Kommunes notat af 15. august 2016 består brønden af en 20 m³ beholder. Der er monteret en niveauføler, som automatisk oppumper perkolat fra membran og op i beholderen. Herfra pumpes perkolatet op i en tankvogn og køres til rensningsanlæg. Perkolattanken tilses ugentligt. Det er Aqua Djurs, der drifter anlægget.

Perkolatbrønd 2, hvorfra perkolat bortkøres med slamsuger

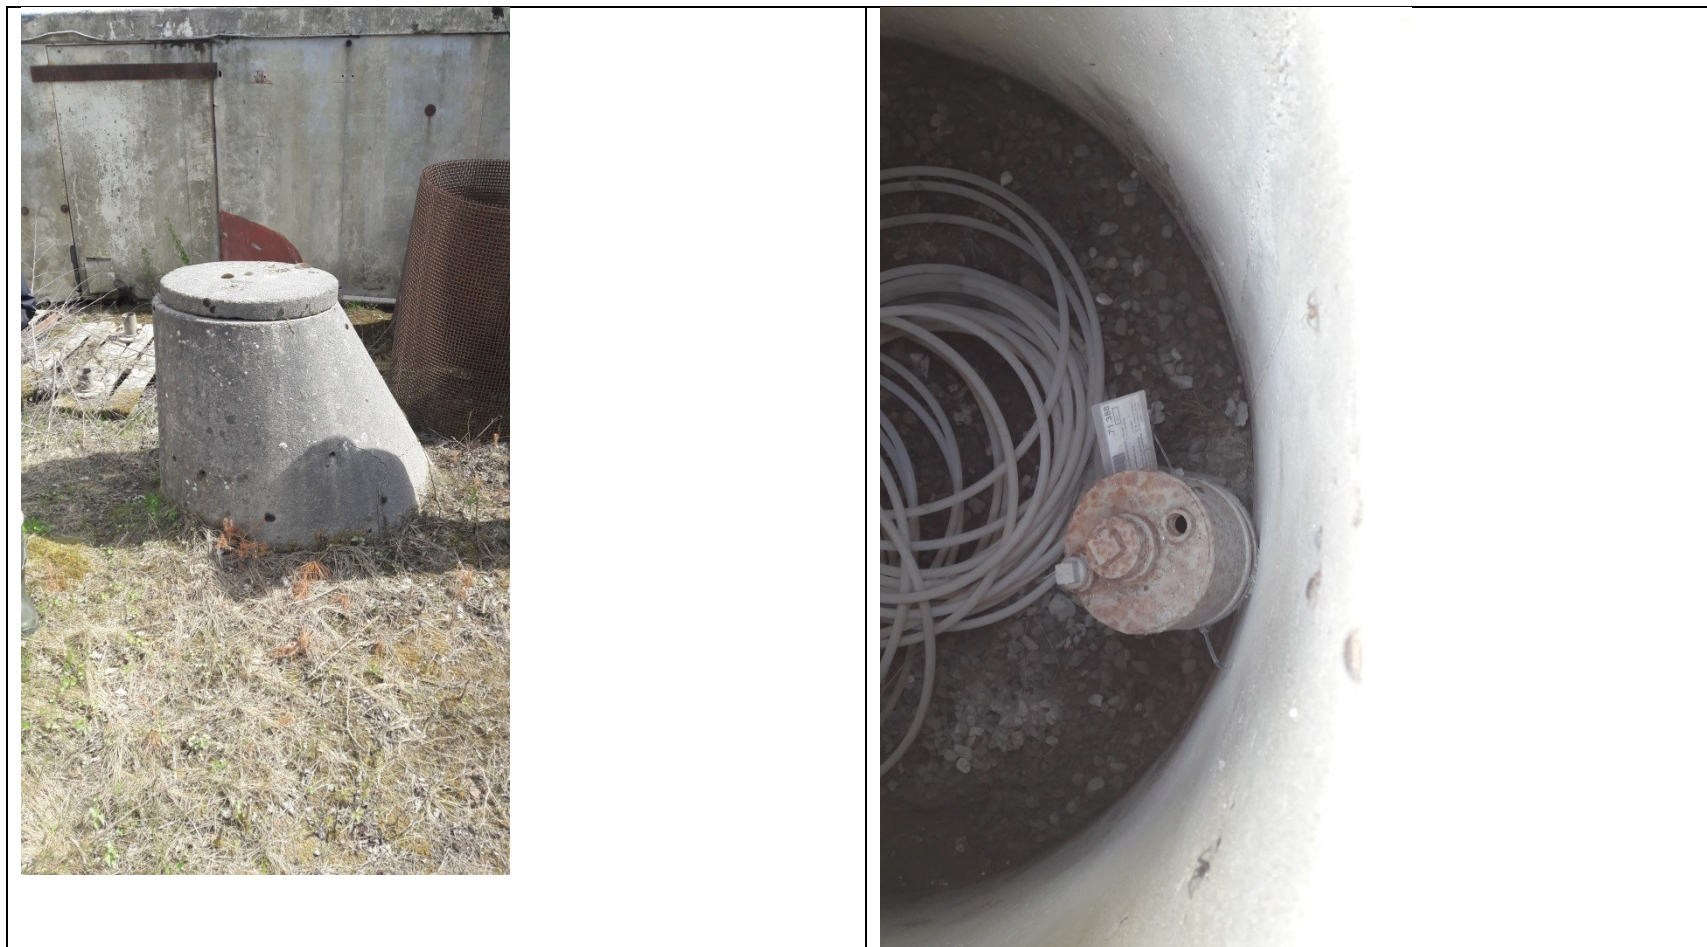
Boring med DGU nr. 71.388

71.388	Boring 6	aktiv	Nej	2012	ok	Udenfor depot	DGU nr.	Ja	Ja til beskyttelses-	nej	nej

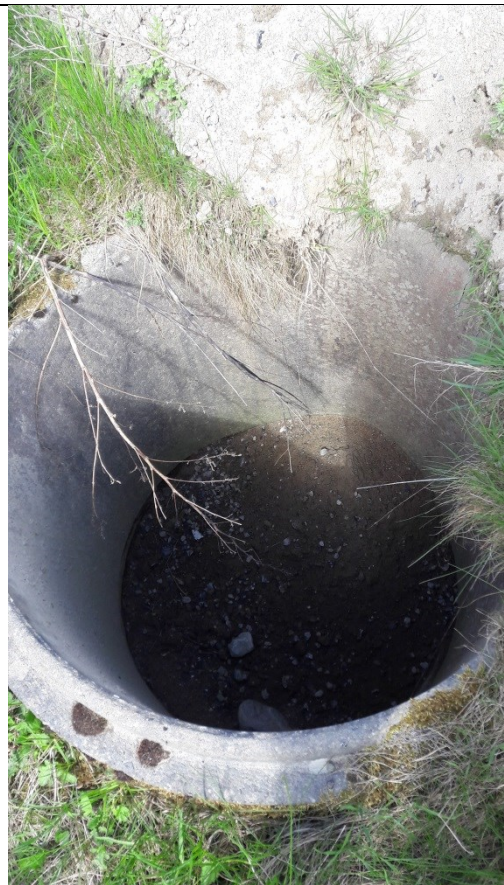
Boring med DGU nr. 71.386/71.398

71.386
Boringen er tæt på intern vej i grusgravens område, og der løber sand ned i brønden, når der kører maskiner på vejen. Dgu nr. kunne ikke ses. Boringen er prøvetaget i forbindelse med miljøkonsekvensvurderingen i 2014.

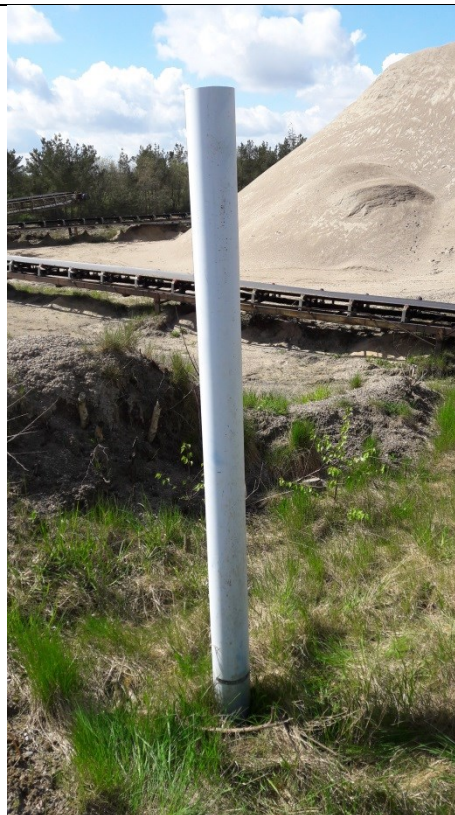
71.398 (evt. filter 2 i 71.386) Boringen eksisterer ikke i Jupiter/ eller måske bare et blå plastkrør. Der er ca. 1 meter mellem 71.386 og 71.398

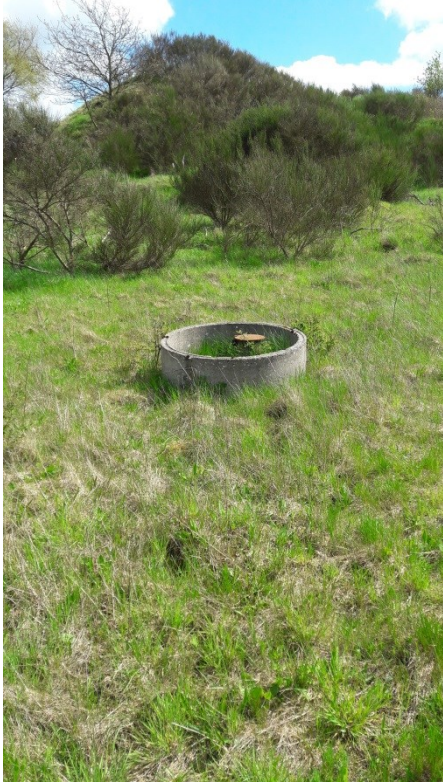
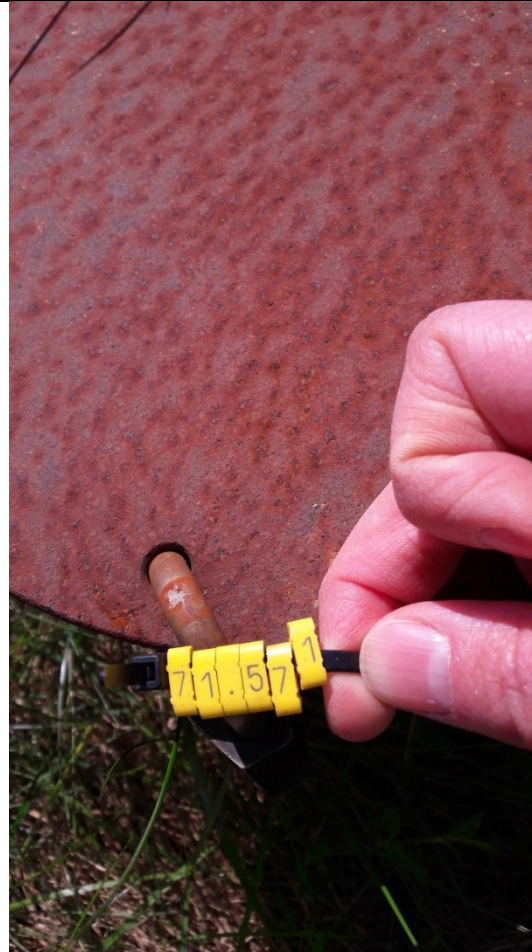
Boring med DGU nr. 71.571

lukket af.	98'eren står med et 2m højt blåt rør over jorden. Jeg tror det er forerrøret. Der har været prøvetaget i borer på lossepladsen ved analyserunde i 2012 og 2014 i forbindelse med miljøkonsekvens vurdering. Boringen blev ikke fundet og prøvetaget i den forbindelse.					
71.571	Boring 13	aktiv	Nej	2012	ok	Udenfor depot men indenfor grusgravens område. Grusgraven er lukket af.	DGU nr.	Ja	Ja og aflåst låg	Nej	Nej

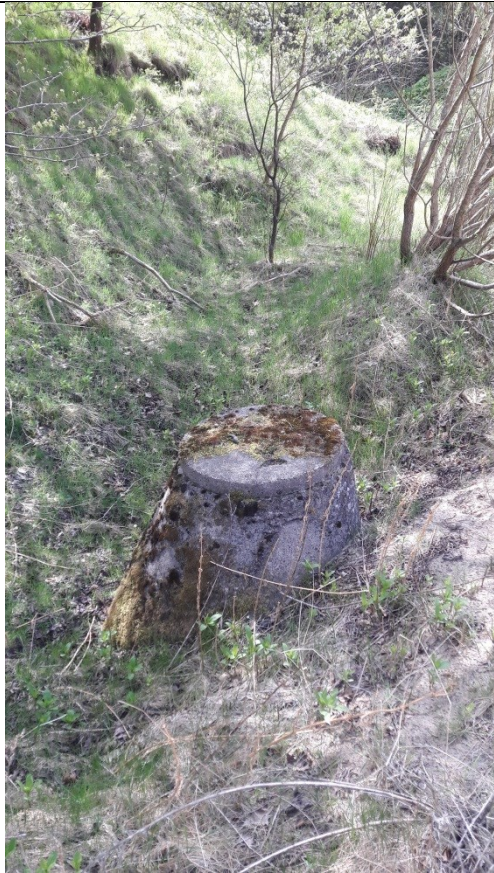
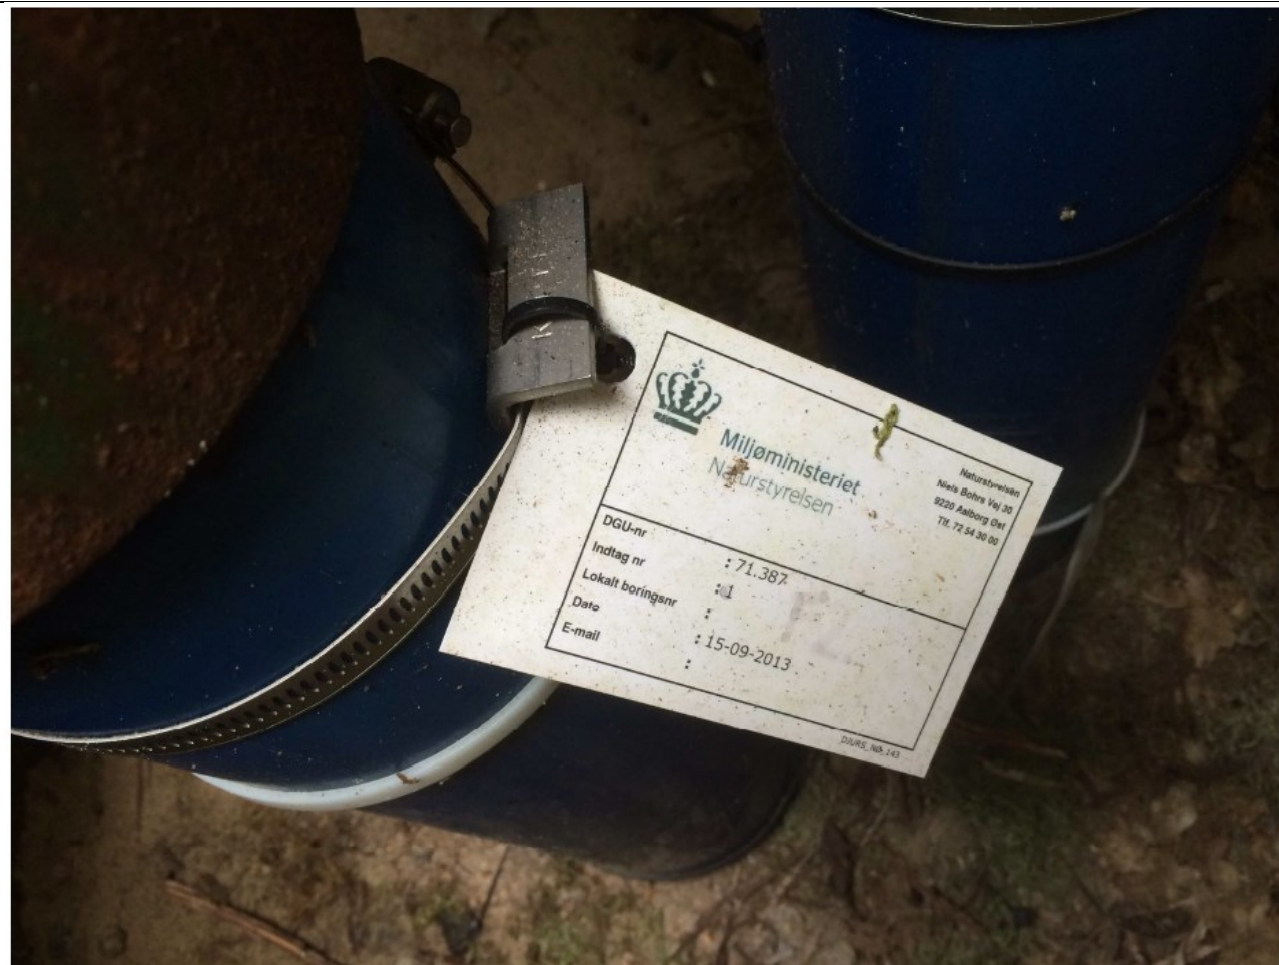
Boring med DGU nr. 71.387

Boringens låg var tungt og med kant, så det ikke kunne tages af. Nord Djurs Kommune har selv været på boringskontrol i 2016 og fremsendt fotoet til højre ->

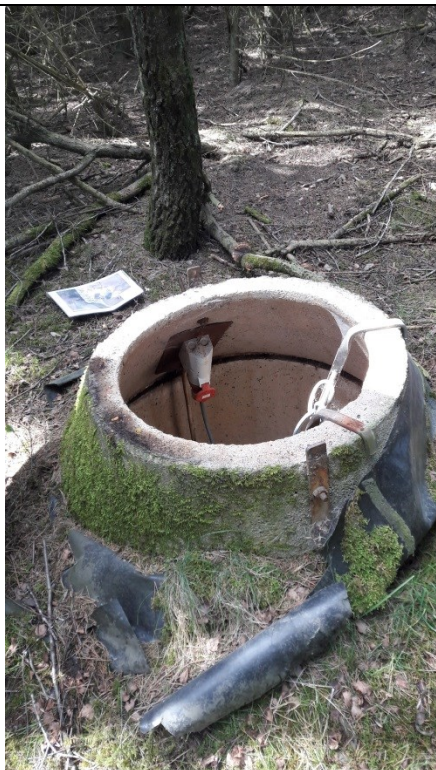
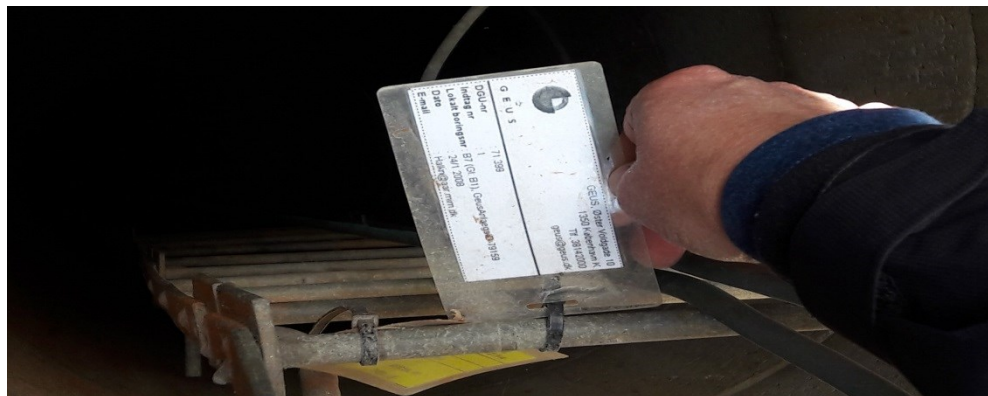
Boring med DGU nr. 71.388

Boringen er dyb og den er ikke blevet prøvetaget i forbindelse med udarbejdelse af miljøkonsekvensvurderingen i 2014/15.

Der er en stige ned i boringen.

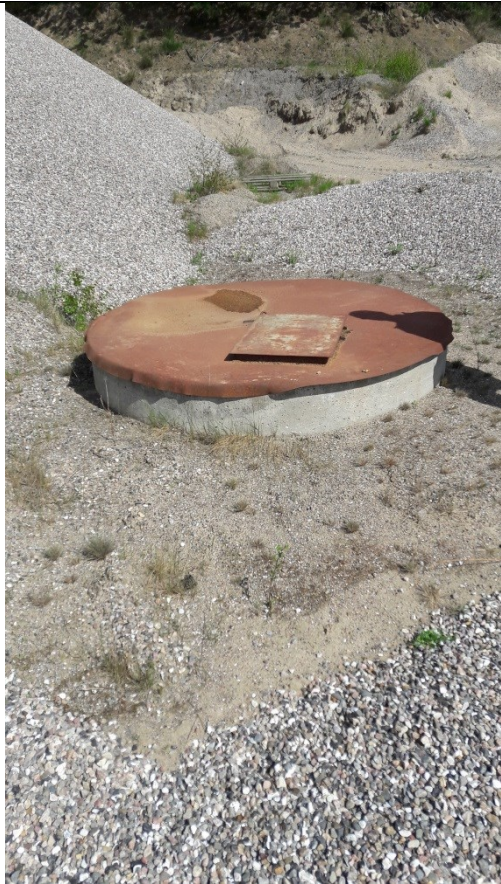
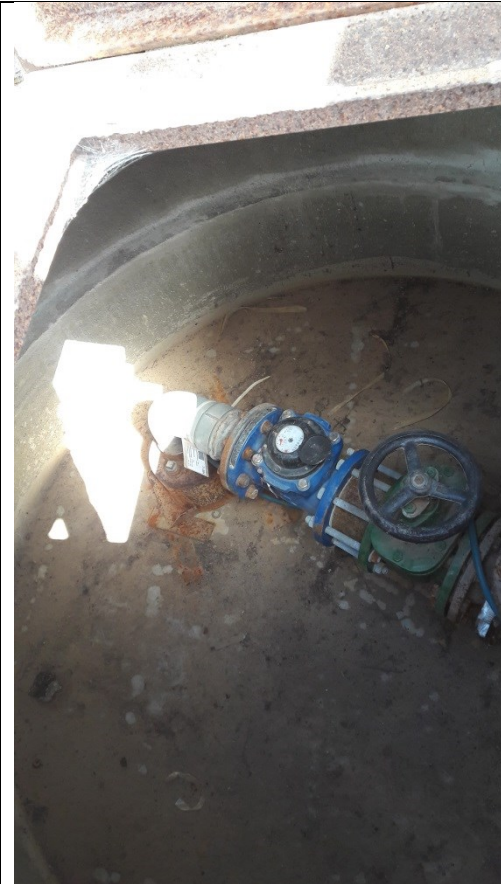
Boring med DGU nr. 71.884

Boringen er etableret i grusgravens område og var svær at finde pga. dynger af grus og sand på området.

Boringen er en vandforsyningsboring som anvendes af Nymølle Stenindustri.

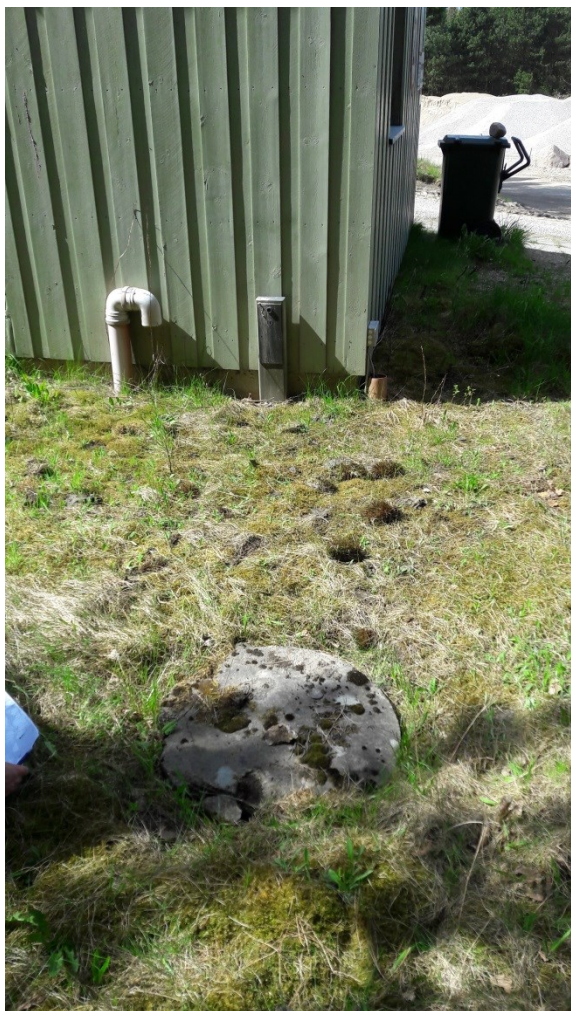
Uidentificeret boring ved siden af Nymølle Stenindustri's mandskabshus:

Bag Nymølle Stenindustri administrationsbygning blev der lokaliseret en boring. Boringen fremgår ikke af Jupiter. Hvad formål boringen har, er uvist. Miljøstyrelsen opfordrede Norrdjurs Kommune til at få sløjft gamle boringer i området, der ikke har et formål, idet de kan udgøre en risiko for grundvandet. Det er Norrdjurs Kommune, der er myndighed på grundvandsområdet.
