Miljøtilsyn hos Sinding Autoværksted v/Egon Kylling, Charlottenlundvej 2, 8600 Silkeborg

TILSYN IFØLGE MILJØBESKYTTELSESLOVEN

| Tilsynsdato | 2. marts 2017 |

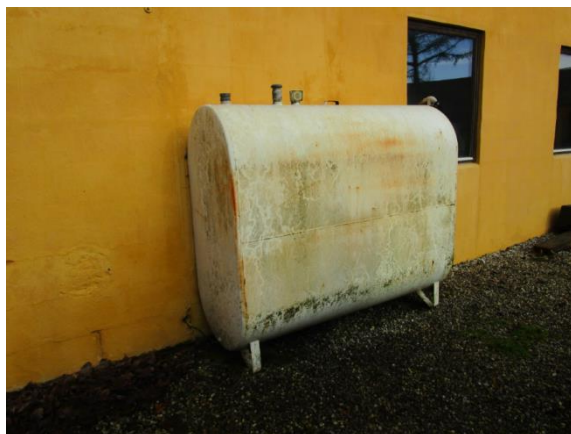
1. Påfyldningsstuds på olietank til fyringsolie

Sinding Autoværksted har en overjordisk olietank til fyringsolie, som er placeret udenfor på grus belægning. Tanken er etableret med en påfyldningsstuds, så der er mulighed for tankning.

Figur 1: Olietank til fyringsolie med påfyldningsstuds

Tanken er placeret udendørs på grus, der er etableret énstregenet rørføring samt overflydningsalarm.

Sinding Autoværksted oplyser, at der ikke tankes fra fyringsolietanken, men da tankning skal foregå på arealer med en tæt belægning, ifølge autoværkstedsbekendtgørelsens § 12, anbefaler Silkeborg Kommune, at påfyldningsstudsens afmonteres.
