**Aarhus Kommune – Center for Miljø og Energi**
Tilsyn ifølge miljøbeskyttelsesloven

Tilsynsdato	20.06.201714.06.2017
Tilsynstype	BasistilsynBasistilsyn
CVR-nummer	2554089117309633
P-nummer	10078240051003642042
Virksomhed	Composhield A/SRectus ApS
Adresse	Møgelgårdsvej 6Møgelgårdsvej 11
Postnummer og by	85208520 LystrupLystrup
Telefon	96477500 86 14 15 17
Mobil	
e-mail	info@composhield.com; nmr@composhield.com tus.dk, info@rectus.dk ep@rectus.dk
Kontaktperson	Erik Pedersen
Branchekode	D63K203: Fremstilling af skumplast mv. uden brug af TDI- Midlertidig oplagring af farligt affald, <50 tons.
Biaktiviteter	
Opstartsdato	08.06.2000
Udvidelser/ændringer	Tilflyttet Møgelgårdsvej 11 i 2017.
Tilstede ved tilsynet:	
Virksomheden	Naji MattarErik Pedersen.
Aarhus Kommune	Boris SchuleitBoris Schuleit

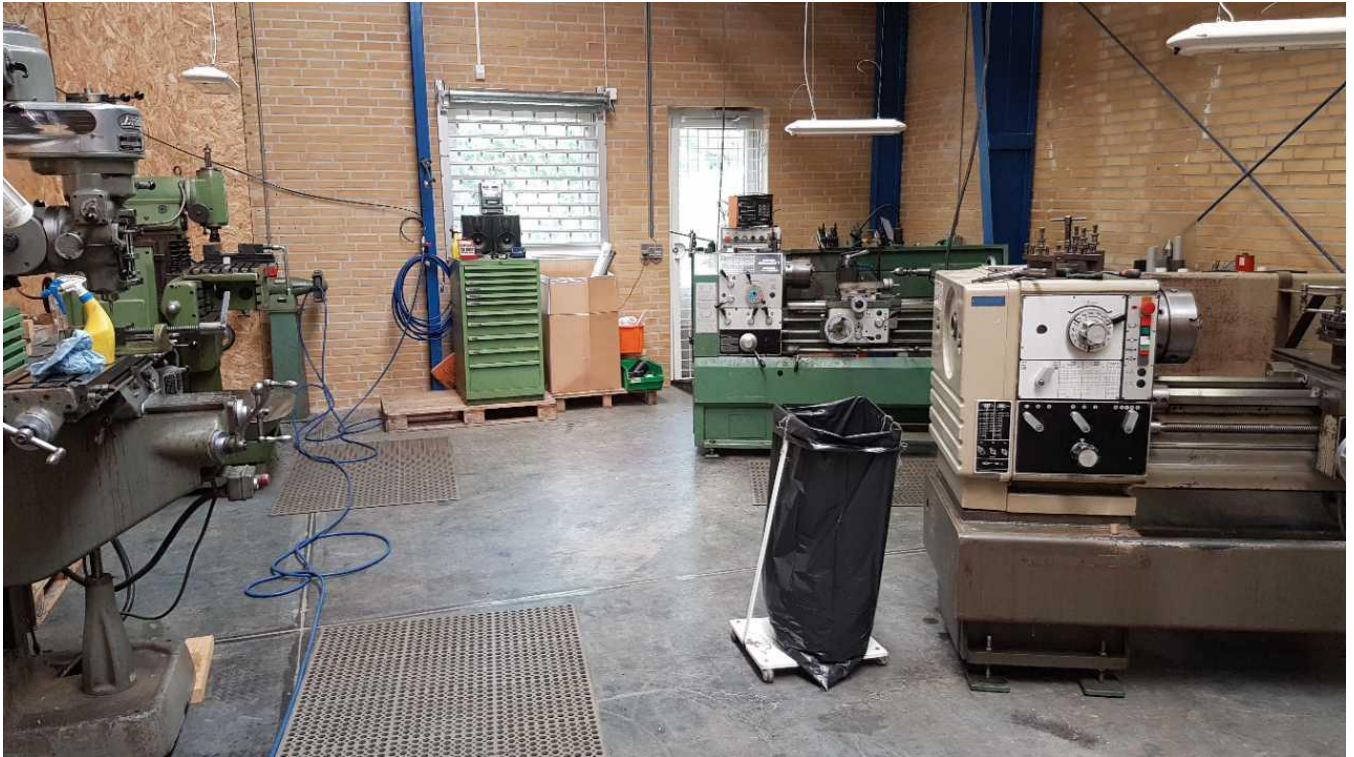
Spåntagende værksted til primært plastemner.

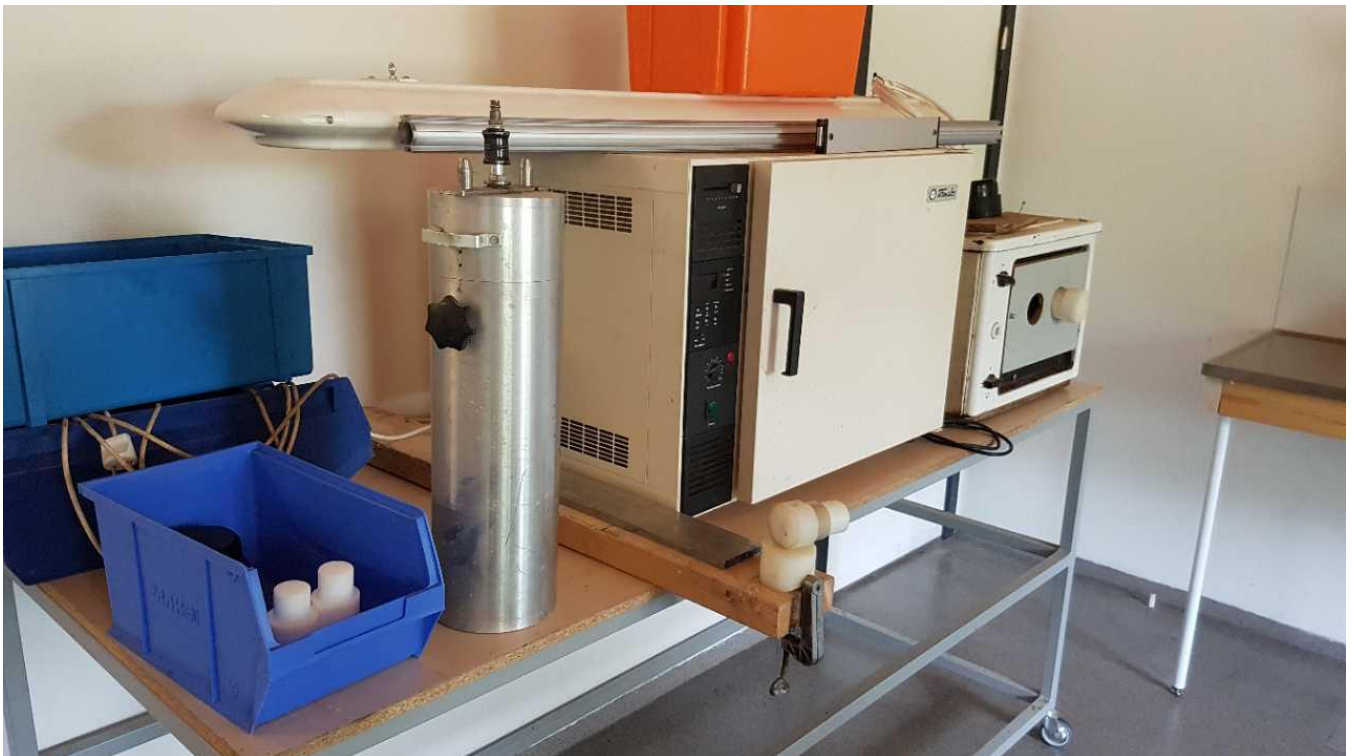
Ovn til blødgøring af plast, der skal formgives ved produktion af specialeemner.

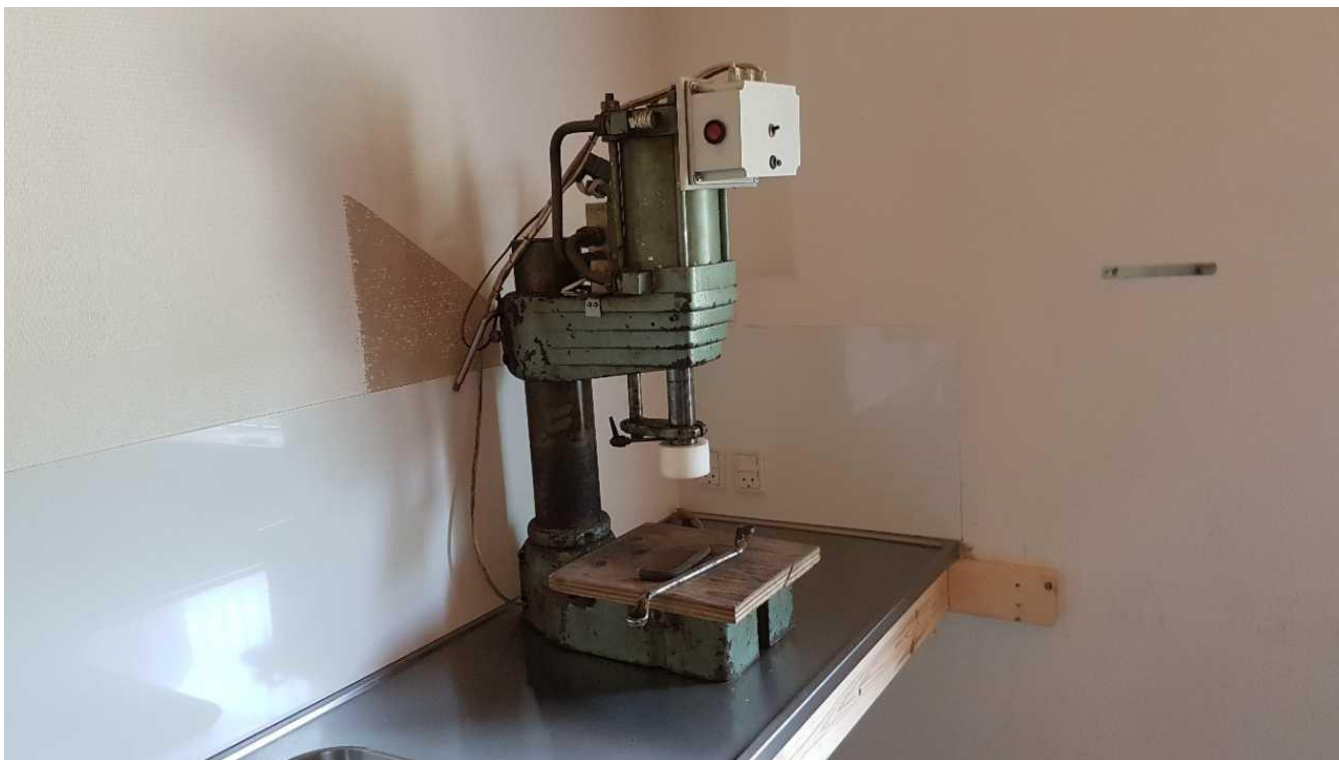
Presse til formgivning af specialemer i plast.

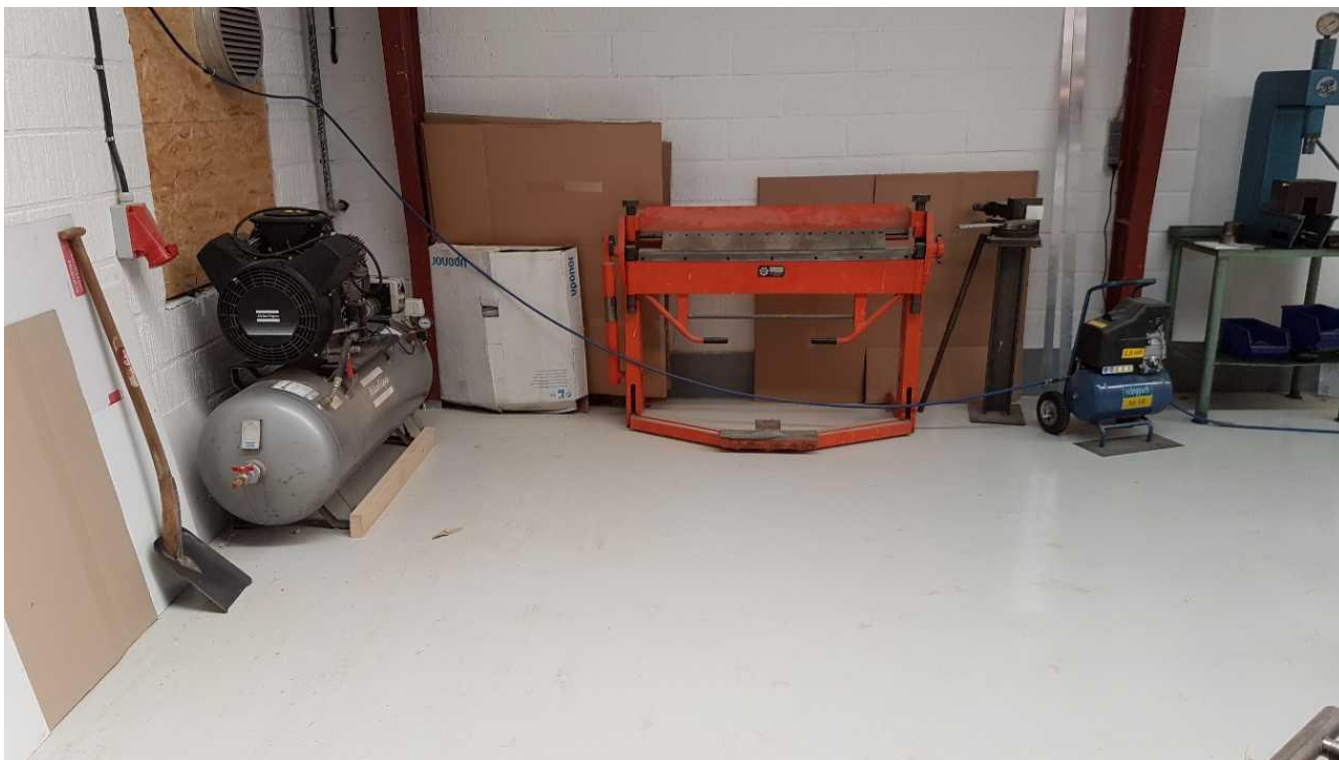
Kompressor er placeret indendørs.

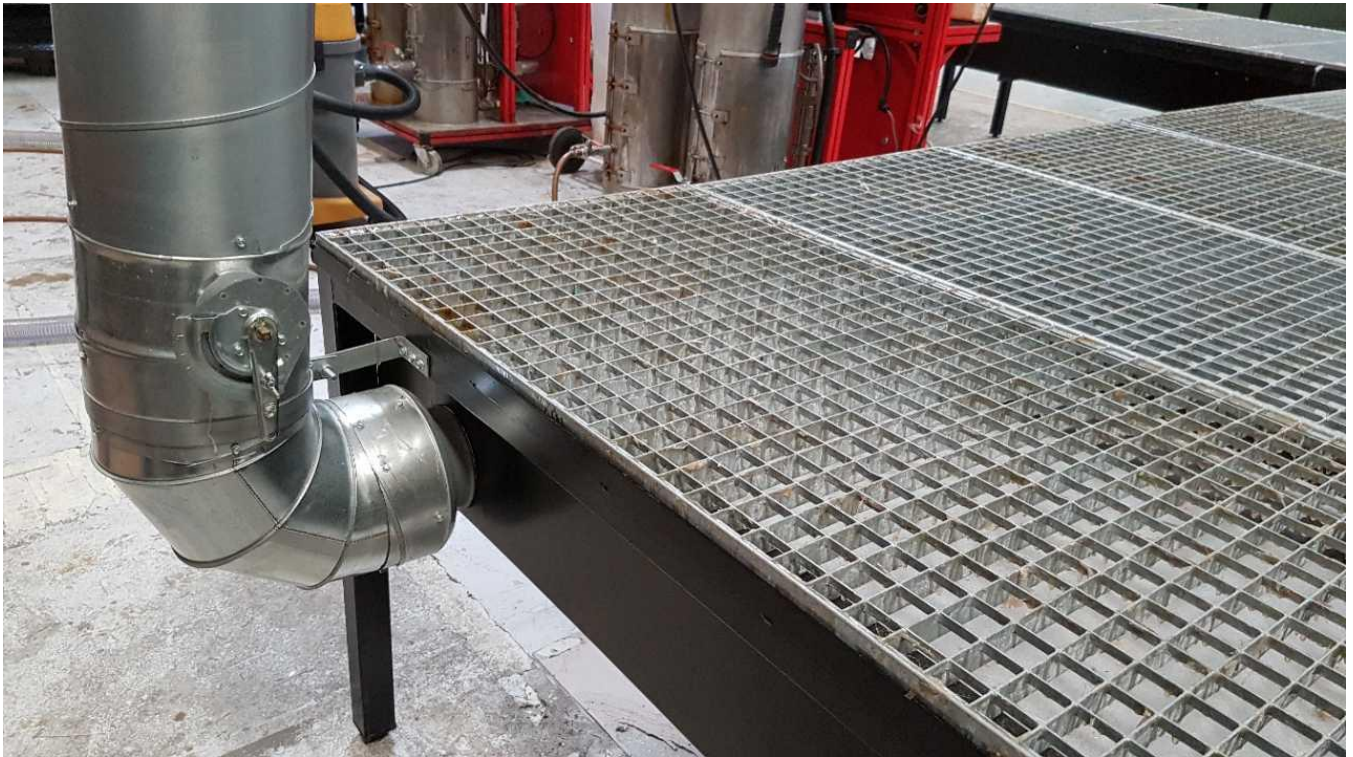
Undersug ved støbebordene.

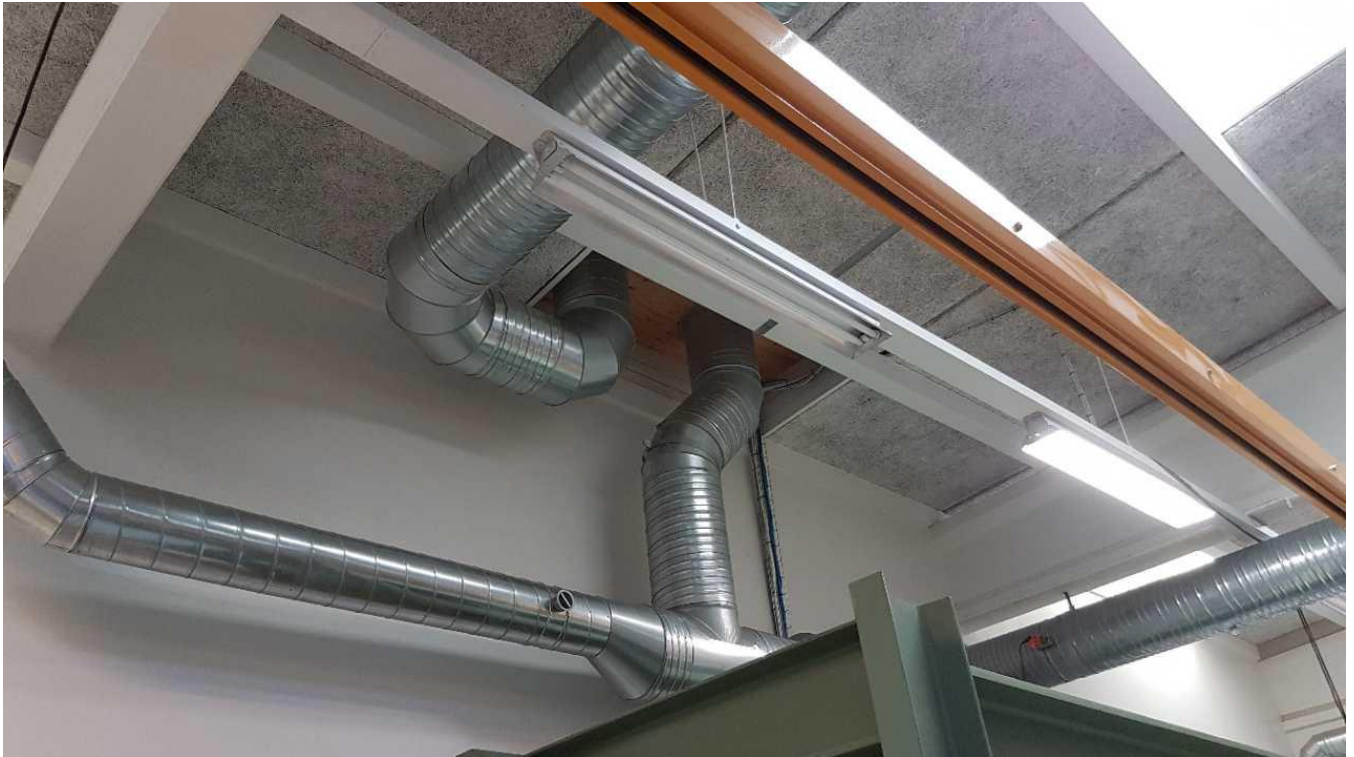
Røret til venstre er samlet afkastør fra støbebordenes undersug. Røret til højre er friskluftindtag til produktionshallen.

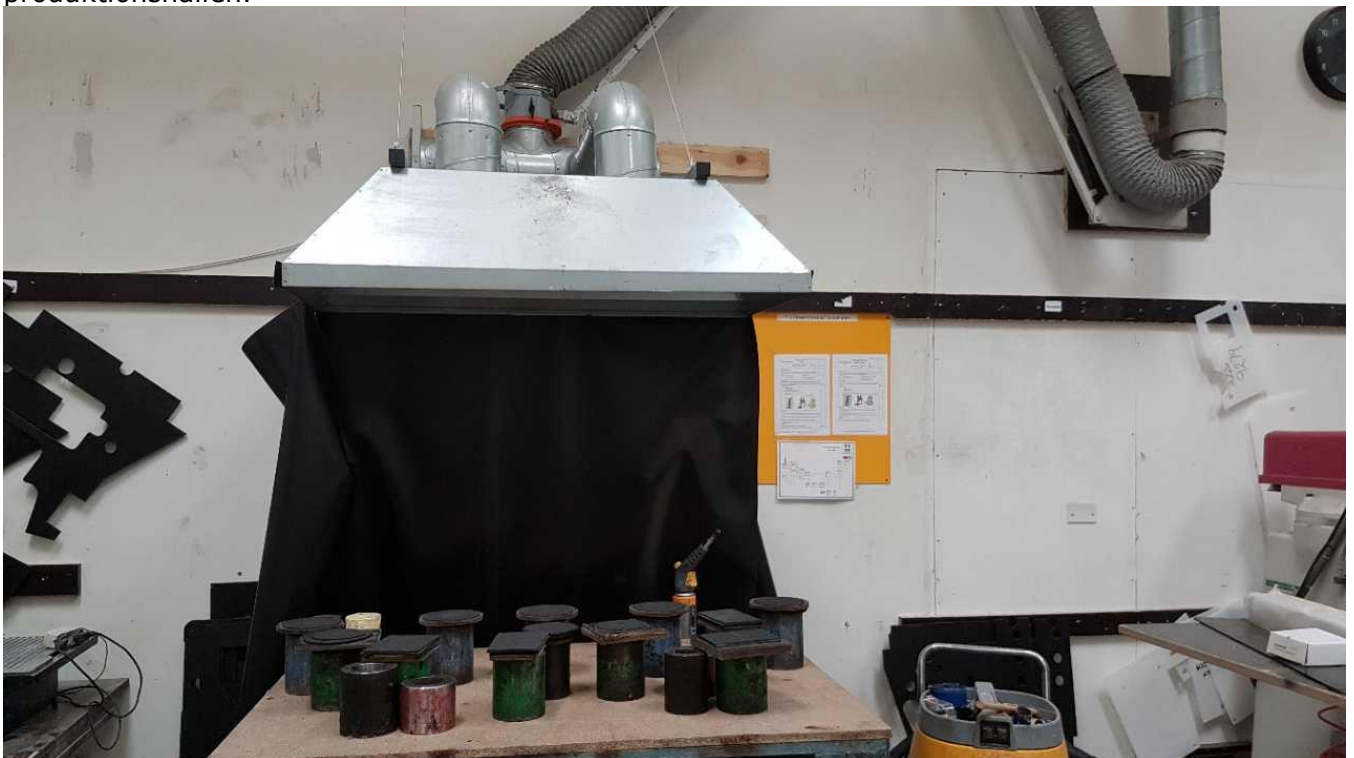
Punktudsug ved plads, hvor flossede kevlarøtråde brændes af.

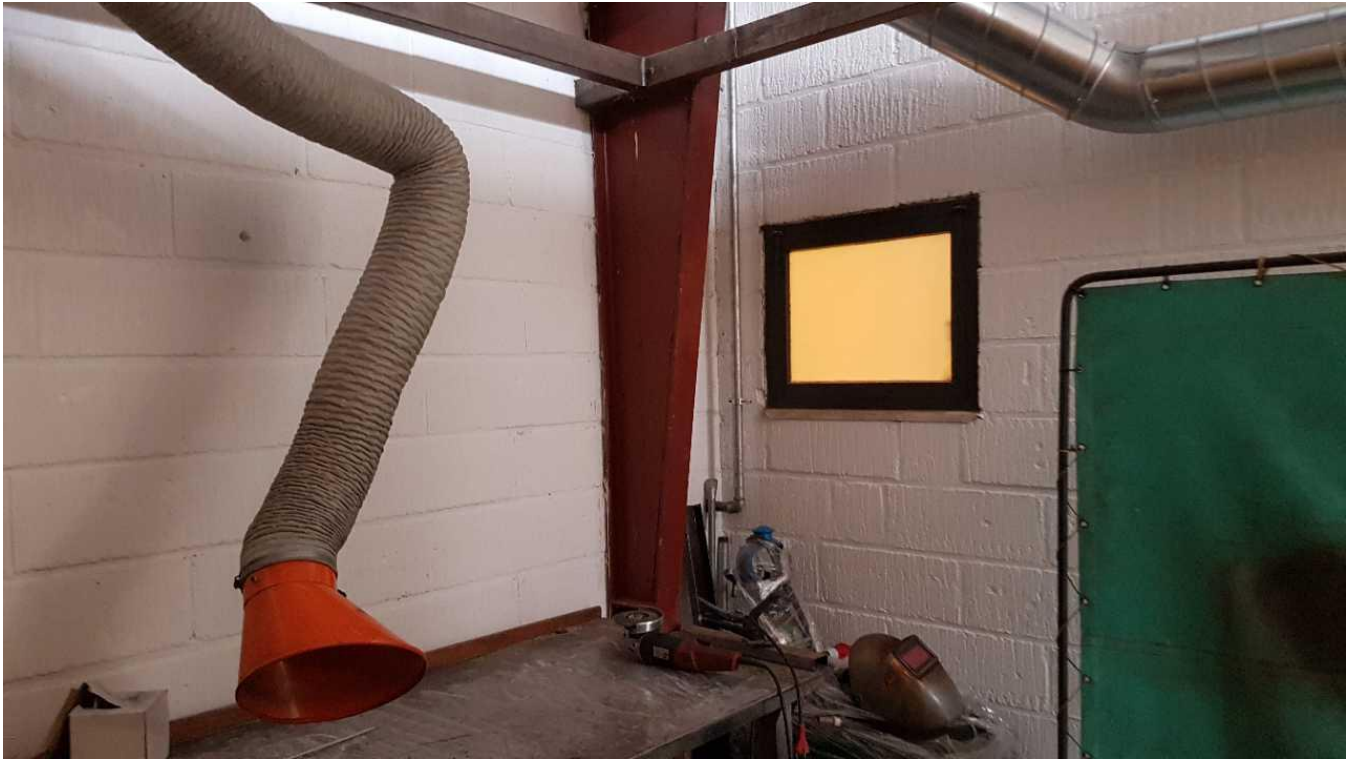
Punktudsugning til svejsning (benyttes kun meget lidt).

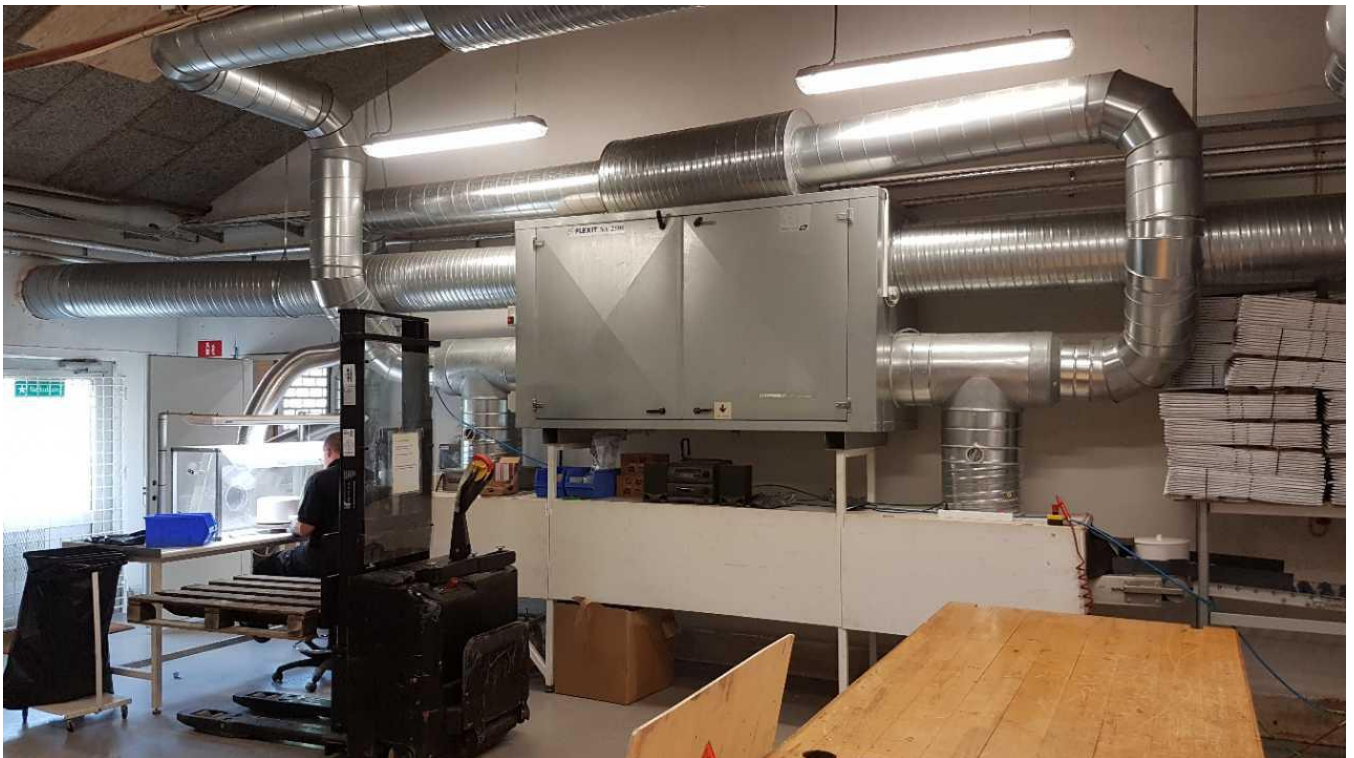
Arbejdsplads til limning samt afhærdningstunnel med udsugning via filteranlæg med F7-filter.

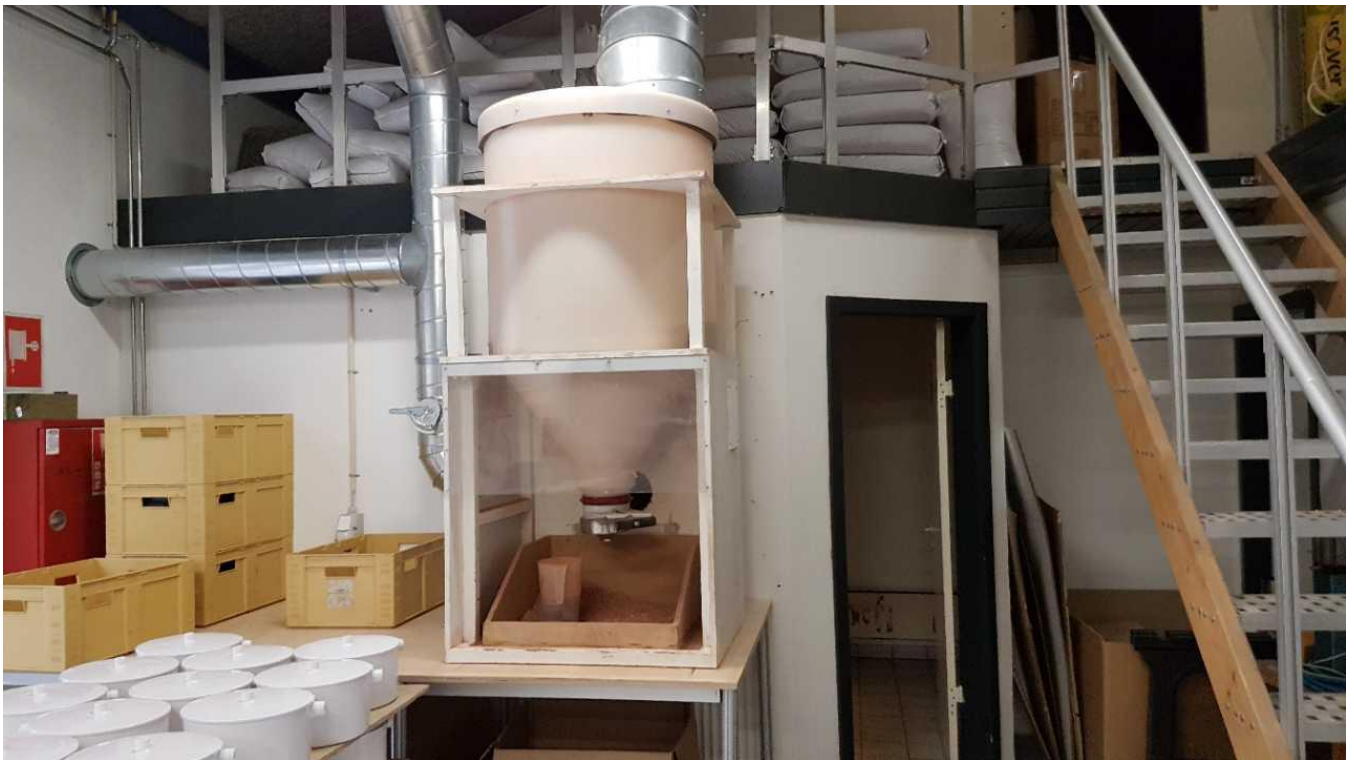
Arbejdsplads i stinkskab til håndtering af kattegrus til amalgamfiltere. Udsuget luft renses i filter.

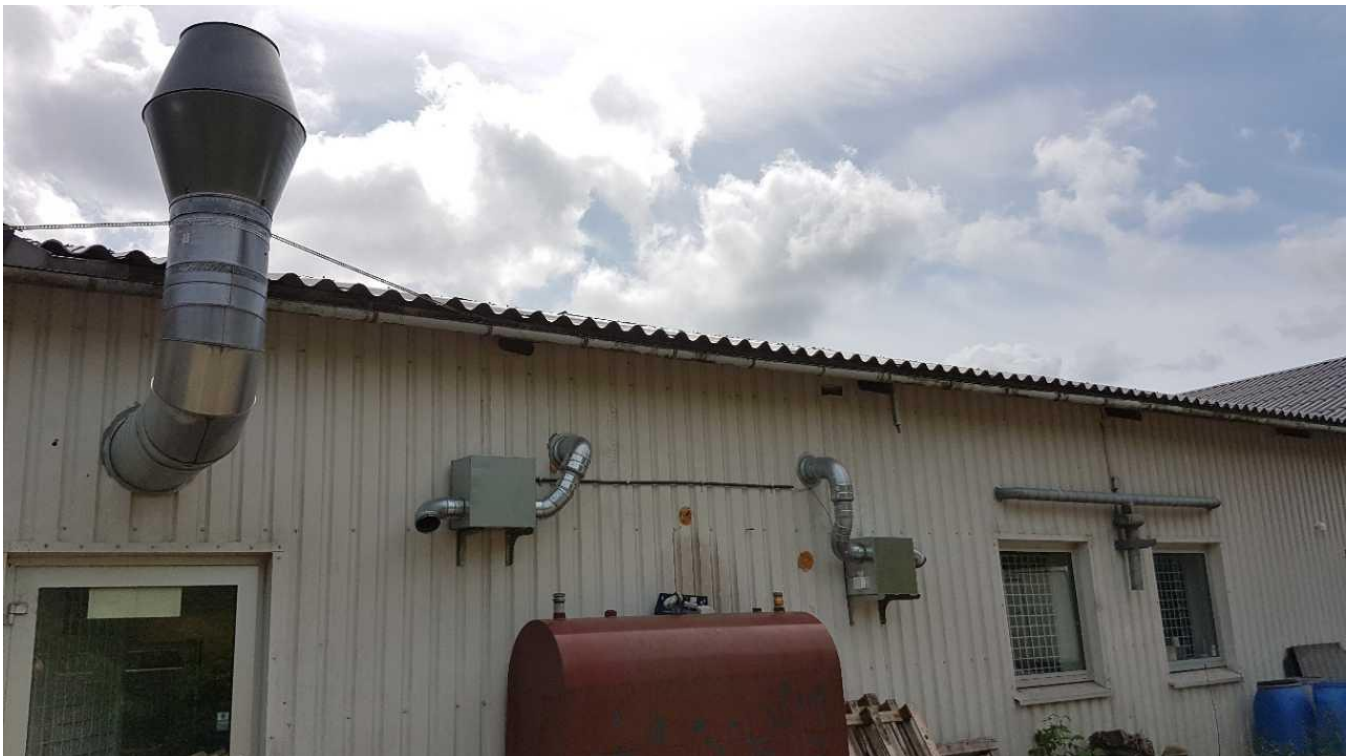
Det store afkast fra limning er ført op til fri fortynding. De to små afkast til højre er blot ført gennem muren og skal som minimum føres op til fri fortynding (fra stinkskab, polering af plast, svejsning, håndtering af støvende kattegrus).

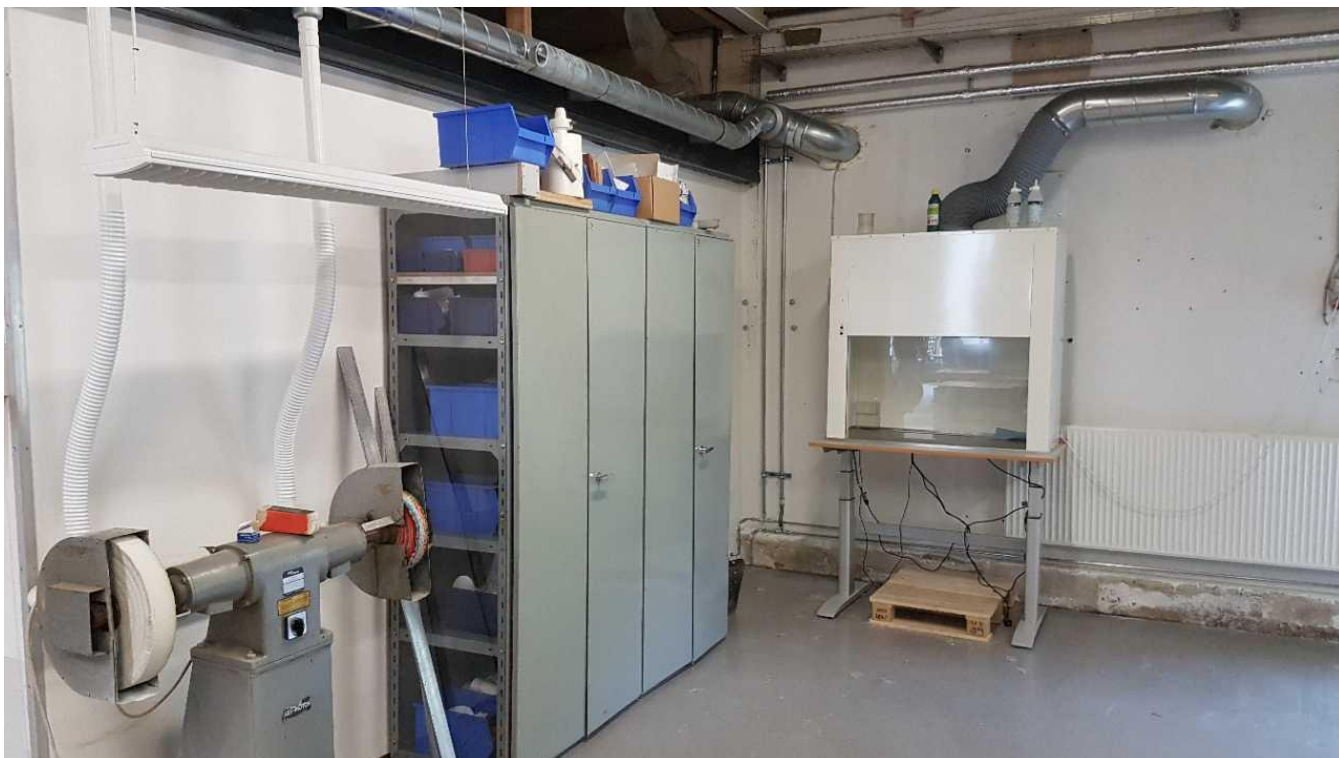
Stinkskab med udsugning der er ført gennem mur uden at være ført op over tag. Polermaskine til polering af plast er sammen med udsugning fra svejsning og håndtering af kattegrus ligeledes ført vandret ud gennem mur.

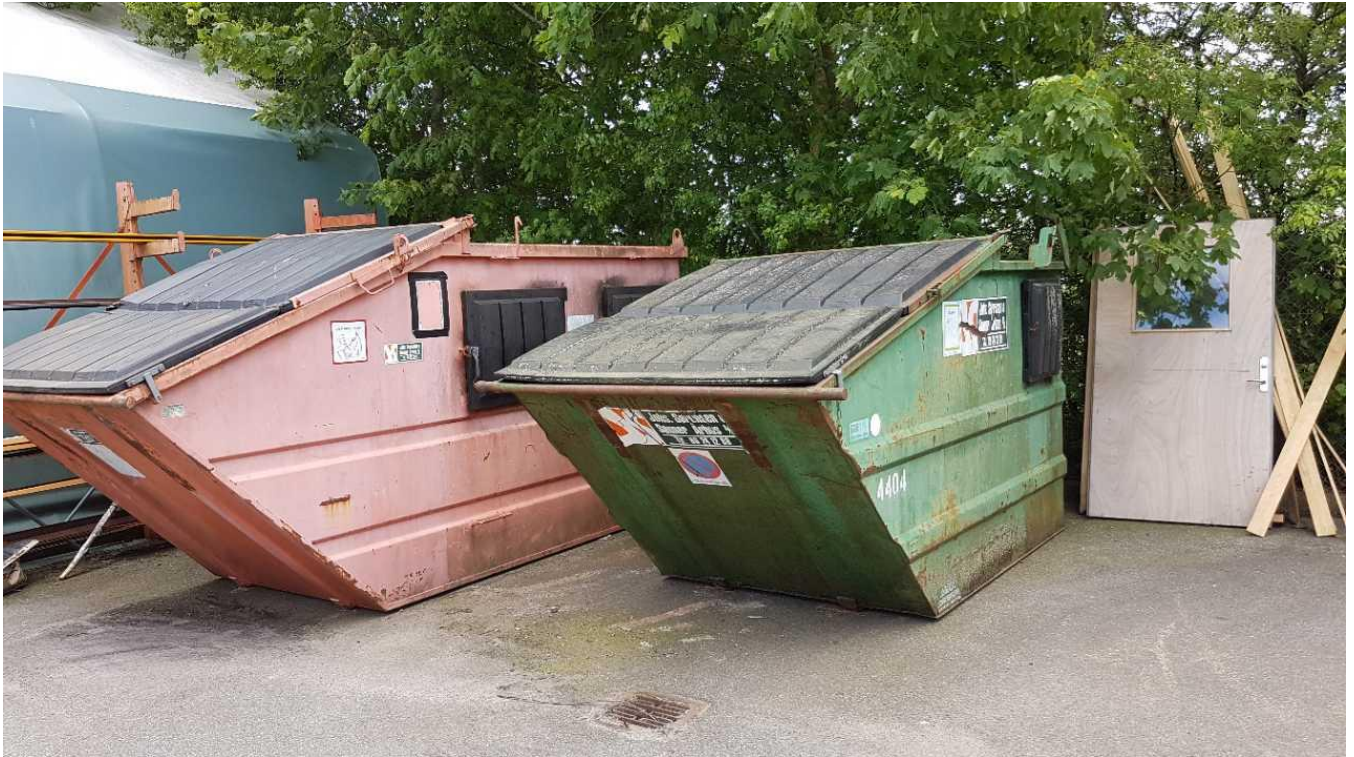
Containere til pap og brændbart affald.

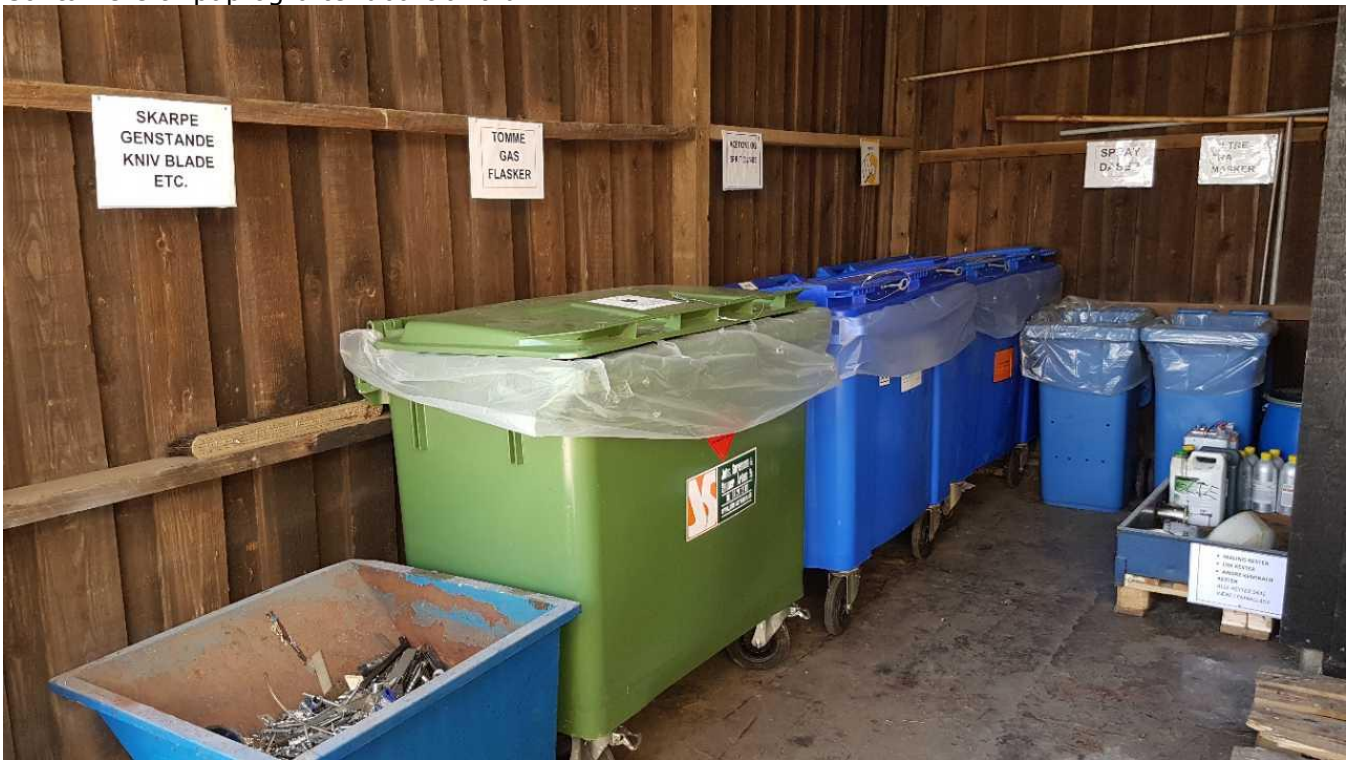
Affaldsrum med affaldssortering.

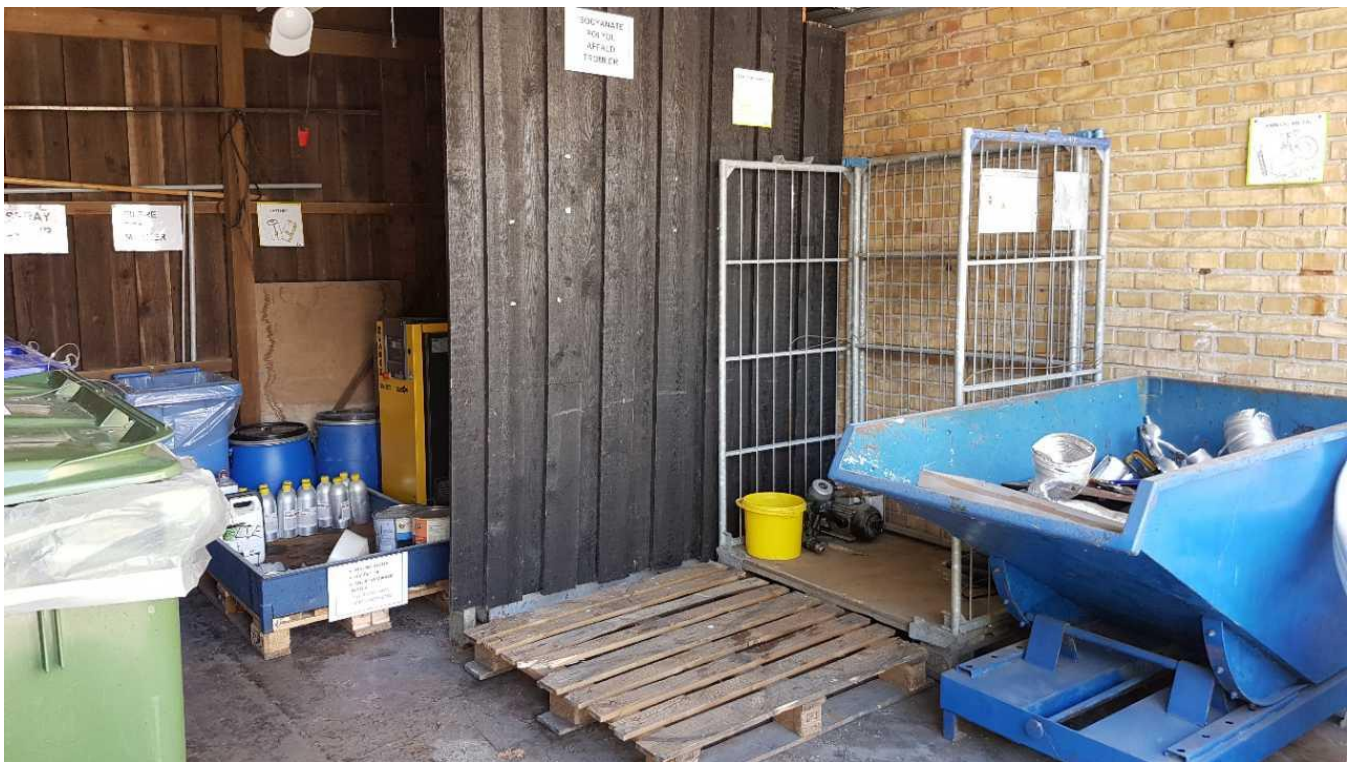
Affaldsrum med affaldssortering.

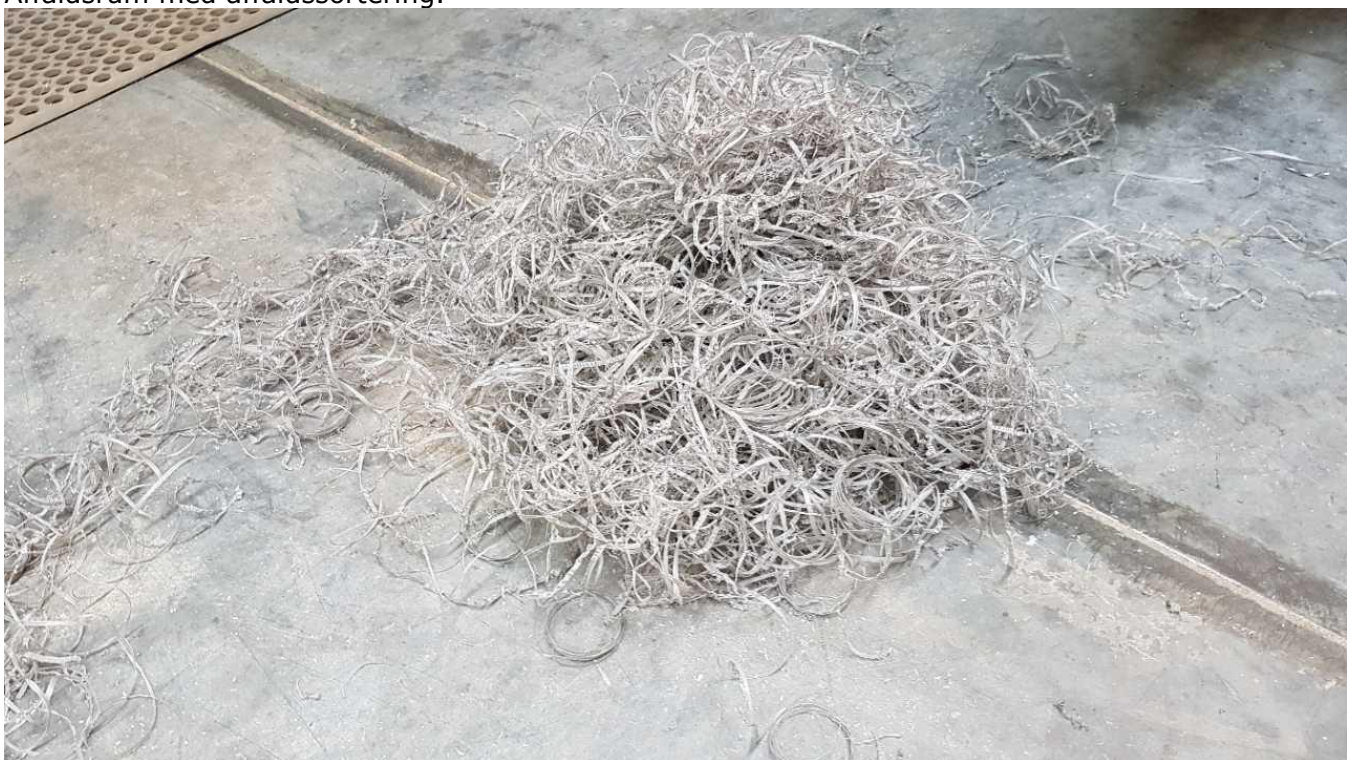
PVC-affald i form af spåner.

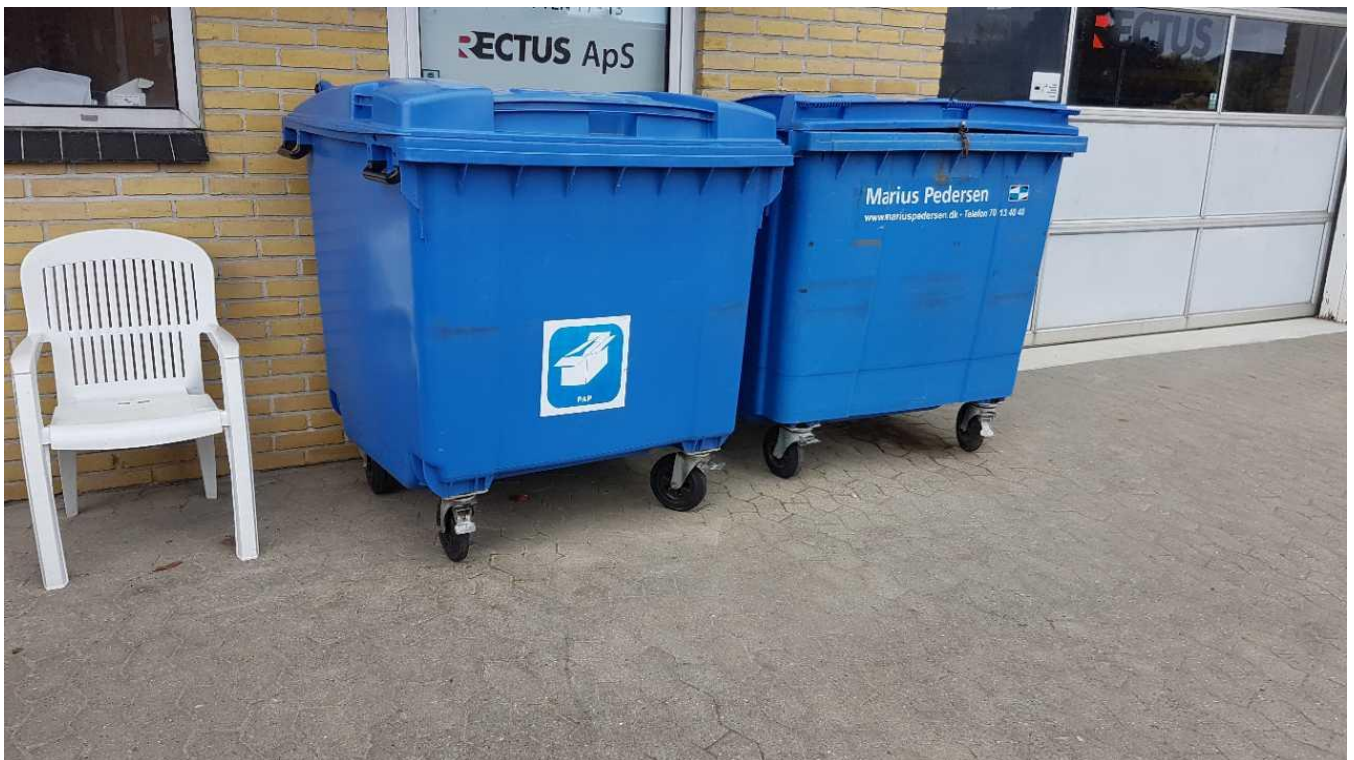
Containere til pap og brændbart affald.

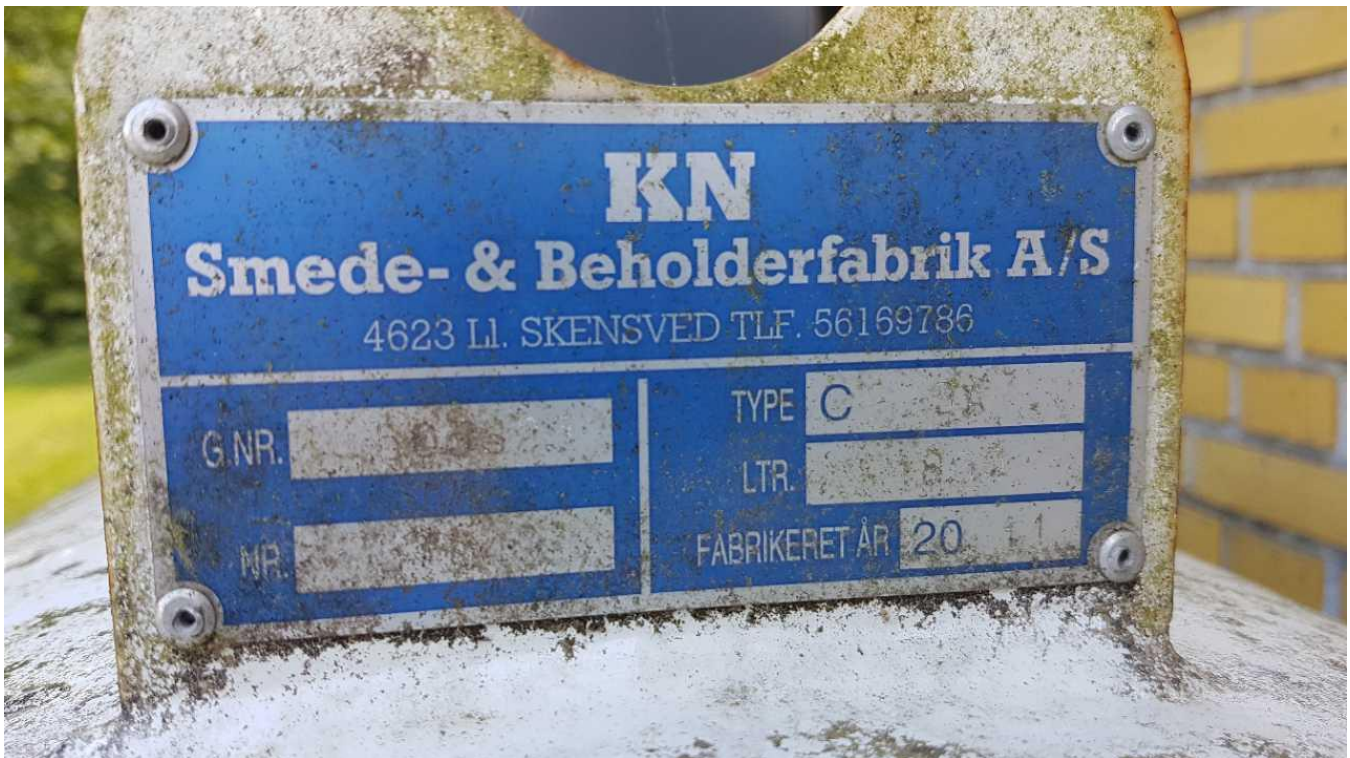
Kontrolpunkt	Tilsynskommentar
Olietanke Olietanke	<p>Virksomheden har haft en nedgravet olietank fra 1966. I 2011 blev det ved tilsyn påpeget, at tanken skal sløjfes eller alternativt inspiceres. Virksomheden har efterfølgende sløjfet og opgravet tanken og etableret en ny tank.</p> <p>Den nye tank er følgende: Nedgravet tank fra Kingspan, indhold: fyringsolie, volumen: 5900 liter, årgang: 2012, tank nr. 024594.</p> <p>Yderligere forefindes der en overjordisk fyringsolietank langs facaden ud mod Møgelgårdsvej. Tanken er fra 2011 og rummer 1800 liter. Oplysninger fremgår af billedet nedenfor.</p>

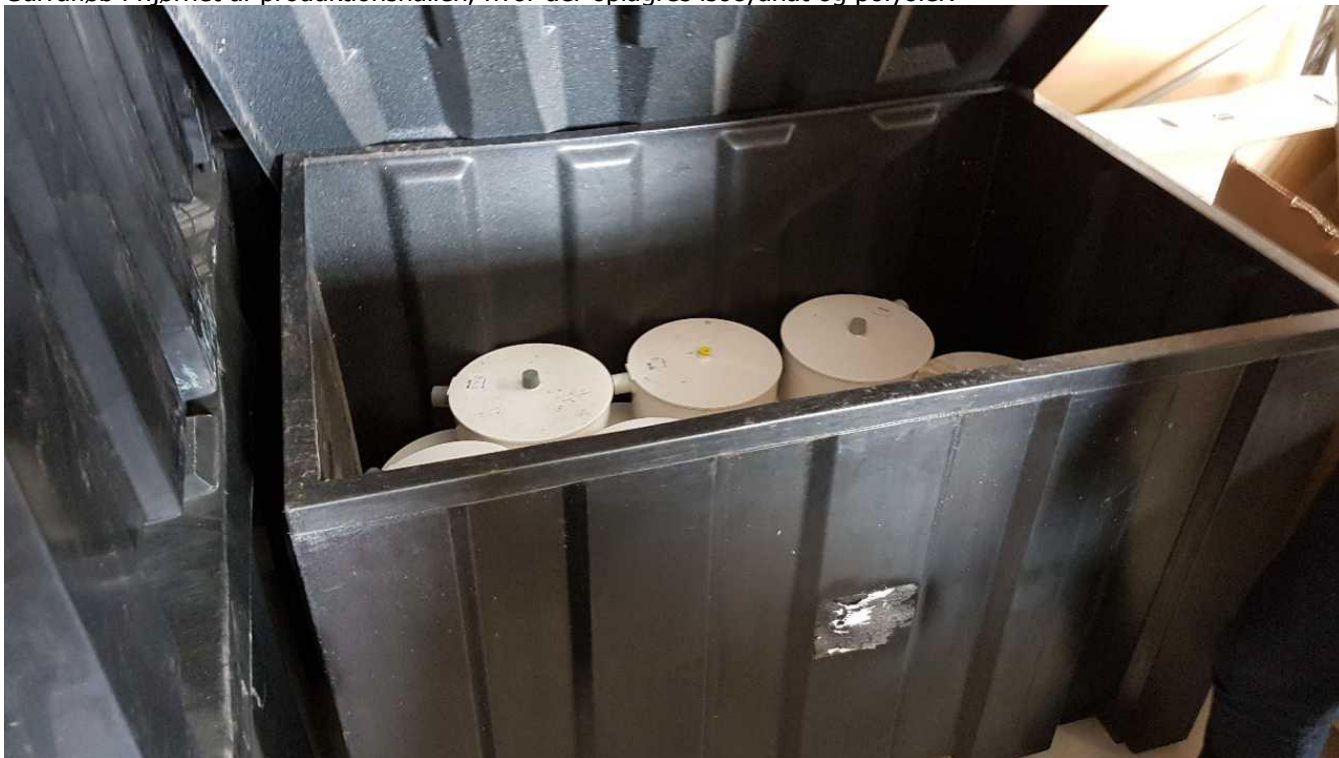
Amalgamfiltre i plastkasser. Der vurderes at være 1/2-1 liter væske tilbage i de enkelte filtre.

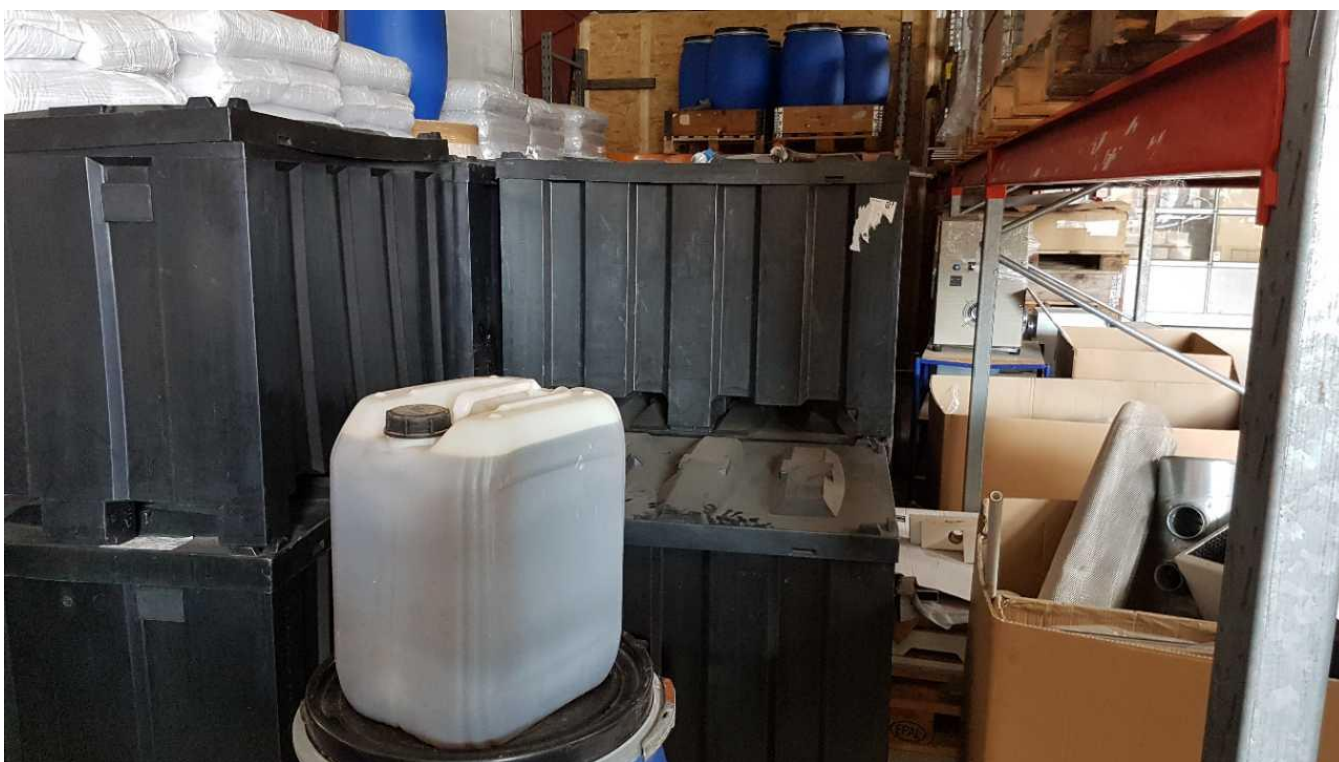
Oplag af amalgamfiltre i plastkasser.
