Tilsynsrapport til offentliggørelse

Virksomhedens navn	H.J. Hansen depot - Hadsund A/S
Virksomhedens adresse	Hobrovej 103, 9560 Hadsund
CVR nummer	89664519
Virksomhedstype	5.4 Deponeringsanlæg >10 t/dag eller kap. >25.000 t
Tidspunkt for tilsynet	6. juli kl. 11-14.30 (tilsynet blev udført i samme tidsrum som tilsyn med shredder-anlægget)
Baggrunden for tilsynet	Basistilsyn
Varsling af tilsynet	Tilsynet er varslet skriftligt 22.juni 2020
Deltagere fra virksomheden	Kim Schroll Nielsen, Afdelingsleder QHSE Lars Haunstrup, Produktionsdirektør Tom Probansky, Driftschef (Hadsund)
Øvrige deltagere	-
Tilsynet udført af	Sanne Gärtner
Tilsynet omfattede	Fysisk gennemgang af deponiet, særligt området omkring perkolatbassiner. Opfølgning vedr. tilstand og beplantning på deponiets skrænter. Opfølgning på årsrapport og monitorering. Tilsyn med overfladevand.
Materiale udleveret	Status på oplag dd. ved tilsynet eftersendes.

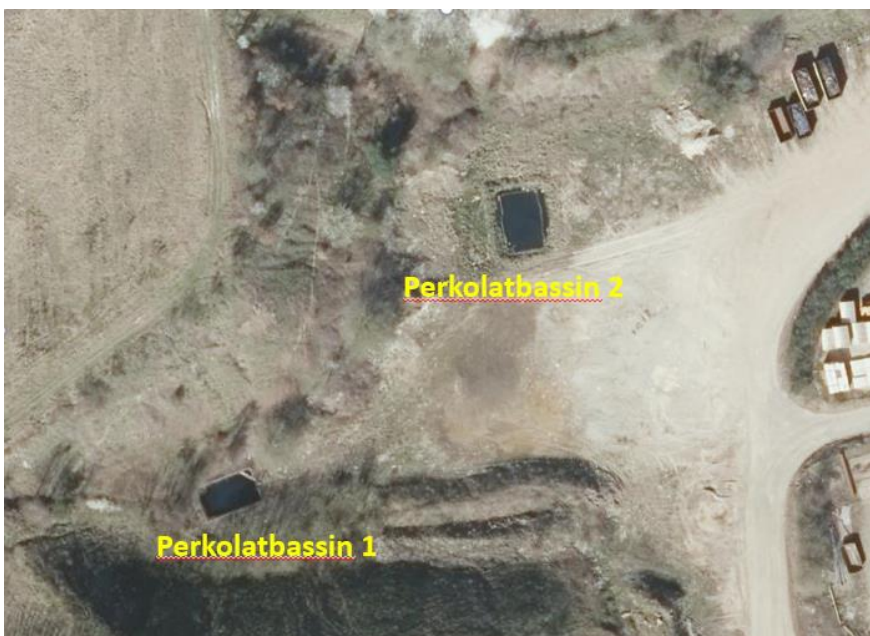
Perkolatbassin 1 og 2

Desuden blev der ved tilsynet observeret, at der var bevoksning og jord udvasket fra deponiets skrænt helt ned til perkolatbassin 1, hvorfor det virker sandsynligt, at der løber

overfladevand fra deponiet direkte ned i perkolatbassinet. Også ved perkolatbassin 2 var der bevoksning helt op ad bassinets kant. Det blev aftalt, at der fritlægges rundt om begge perkolatbassiner med henblik på at undgå overfladevand og perkolat blandes sammen. Miljøstyrelsen vil i forbindelse med revurdering af deponiets gældende godkendelse se på behovet for specificerede vilkår med hensyn til vedligehold og eftersyn af de miljøbeskyttende systemer.

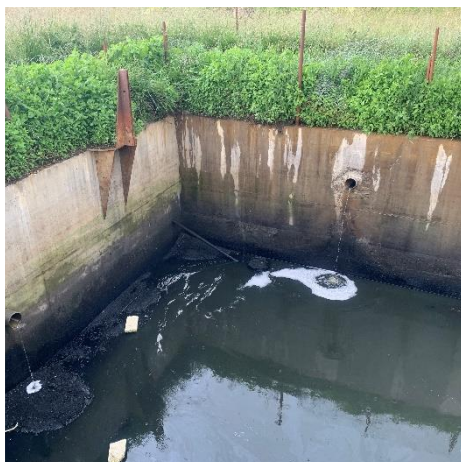
Perkolatbassin 2. Røret til venstre er tilløb direkte fra deponi, røret til højre er tilløb fra Perkolatbassin 1. Slam i bunden af bassinet

Ved tilsynet blev vedligehold af miljøbeskyttende systemer generelt drøftet. Det blev således oplyst, at perkolatbassin 1 aldrig tømmes og derfor ikke kan inspiceres for stand, revner mv. Perkolatbassin 2 tømmes for væske, men pga. udstrækningen slamsugerens rækkevidde tømmes ikke for mere fast slam der ligger på bunden af bassinet. Det er derfor heller ikke muligt at tilse dette bassins stand.

Ved perkolatbassin 2 var der en kraftig lugt lige umiddelbart i nærheden af bassinet. Det vurderes, at lugten stammer fra slam i bunden af bassinet. Bassinet var blevet tømt for perkolat kort forinden tilsynet, men fast slam i bunden blev ikke fjernet ved samme lejlighed. Der var ikke tilsvarende lugt ved perkolatbassin 1, hvorfor lugten må tilskrives slammet.

Det blev aftalt, at der i forbindelse med næste tømning findes en løsning, således at også slam i bunden af bassinet fjernes.

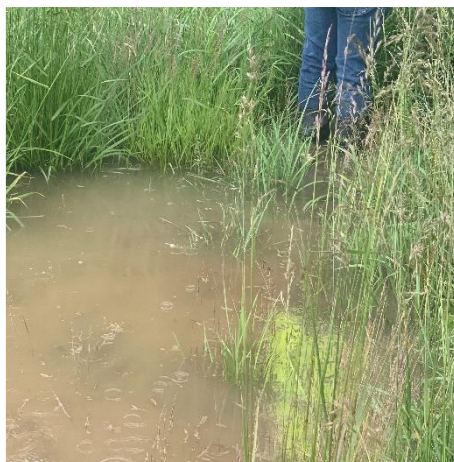
Ved tilsynet blev det konstateret, at afløbet ved perkolatbassin 2 var oversvømmet. Det blev oplyst, at der i bunden af afløbet er en rist/sandfang, som tilsyneladende var tilstoppet (se

foto). Der blev under tilsynet, ved den tilhørende pumpebrønd, konstateret at pumpen ikke var tændt, men at niveauet for sensoren for tænding heller ikke var nået. Tilstopningen i afløbet hindrede vandet i at nå sensor-højden i pumpebrønden, således at vandet løbende kunne pumpes væk. Forholdet vedrørende det tilstoppede og oversvømmede afløb skal udbedres straks, og en eventuel løsning i forhold til at lignende situationer opstår fremadrettet, skal findes. Desuden skal vedligeholdelses-procedurer og ansvar indskrives i driftsinstruks for deponiet. Forholdet indskræpes og fremsendes i særskilt brev.

Oversvømmet og tilstoppet afløb ved Perkolatbassin 2 hvor medarbejder er placeret

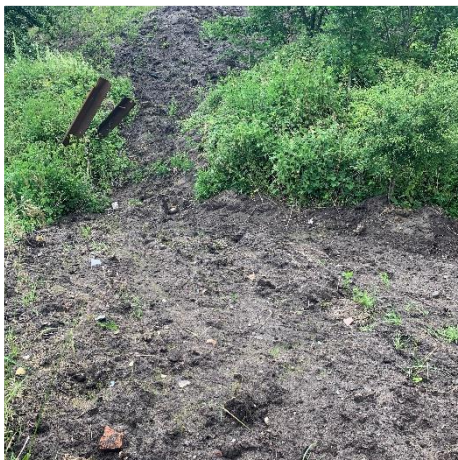
Der var kørt jord på skrænten og forsøgsvis sået græs ned mod perkolatbassin 1, hvor der ved tidligere tilsyn var kommenteret på ubevoksede områder i slutafdækningen (se foto). Ved tilsynet kunne man se sporadisk nyspiret græs, men skrænternes udformning (meget stejle) vanskeliggør beplantning og såning med frø, der nemt skylles væk ved regn.

Påfyldt jord og spiring af græs på stejl skrænt på vej mod perkolatbassin 1
