Rapport for miljøtilsyn hos Saga Estate, Amalienborgvej 55, 9400 Nørresundby

Tilsynsdato	06.06.2024		
Baggrund for tilsynet	§ 9 tilsyn - uvarslet		
Telefon	98193000	CVR nr.	75021119
E-mail	mell@stofanet.dk	P. nr.	1003219172

Virksomhedstype	Q01, Autoværksteder (branchebekendtgørelse)
Godkendelsesdato	-
Tilslutningstilladelse Spildevand	-

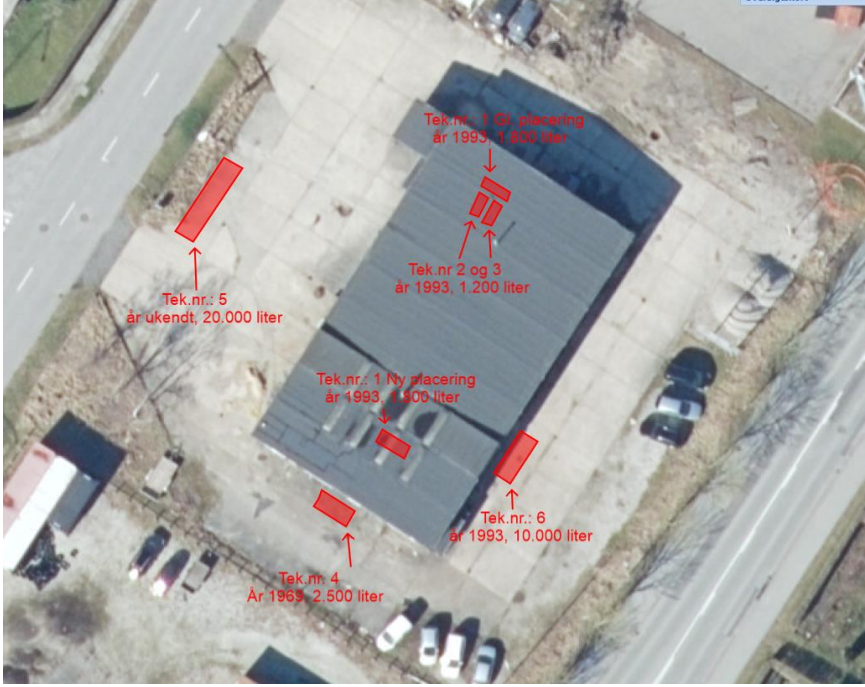
<p>Figur 1. Oversigtskortet illustrerer mulige placeringer af de 6 olietanke. I forbindelse med sagsbehandling har Aalborg Kommune undersøgt, hvor olietankene på adressen måske er placeret. Ældre oversigtskort viser tidligere placeringer for 5 af de 6 olietanke (tek.nr.: 1, 2, 3, 4 og 5). Ved tilsynet blev det konstateret, at olietanken med tek.nr.: 1 på 1.800 liter var blevet flyttet fra sin oprindelige placering og ned i en af smøregrene. Foran værkstedet mod øst blev der ved tilsynet observeret et dæksel hvorpå der stod BP formentligt fra British Petroleum (BP plc). Her findes olietanken med tek.nr.: 6 på 10.000 liter muligvis.</p>

Kontrolpunkt	Tilsynskommentar
	<p>Alle olietankene på adressen skal opspores og uoverensstemmelse mellem eksisterende olietanke og de olietanke, der fremgår af BBR skal tilrettes. Olietanke som ikke er i brug eller som er forældede skal bortskaffes korrekt eller afblændes.</p> <p>Se indskærpelse om at, olietanke på adressen skal opspores og BBR tilrettes, i tilsynsbrevet.</p>

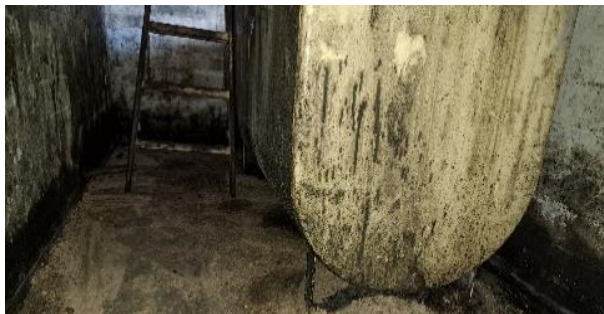
Figur 2 tek.nr.: 1 olietank på 1.800 fra 1993 fundet i smøregrav

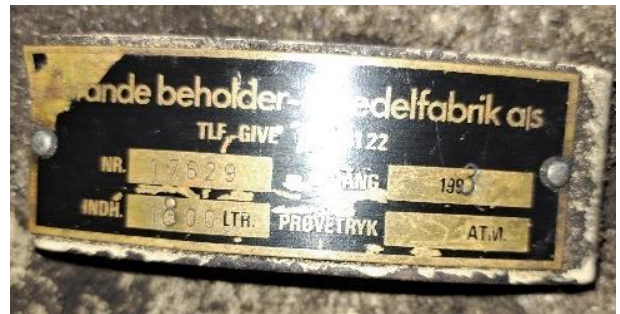
Figur 3. tek.nr.: olietank mærkat

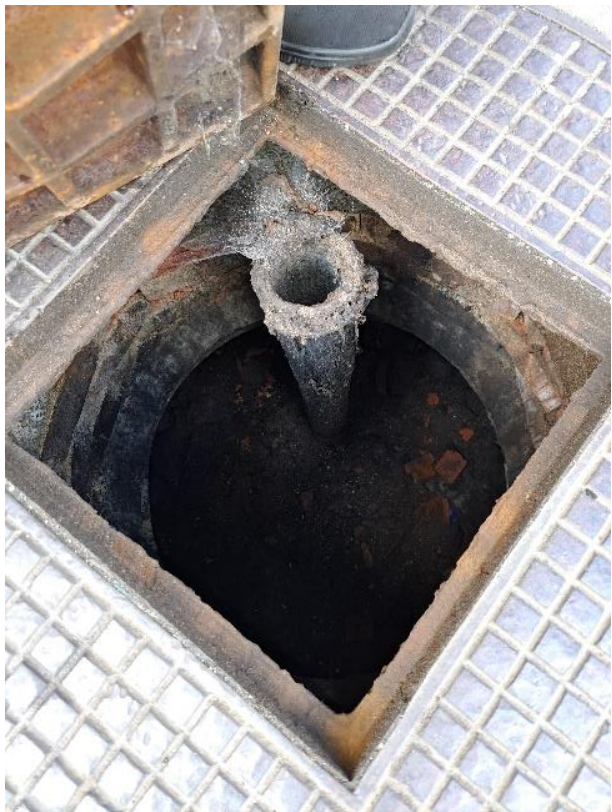
Figur 4. muligvis en af de mange olietanke på adressen fundet foran værksted

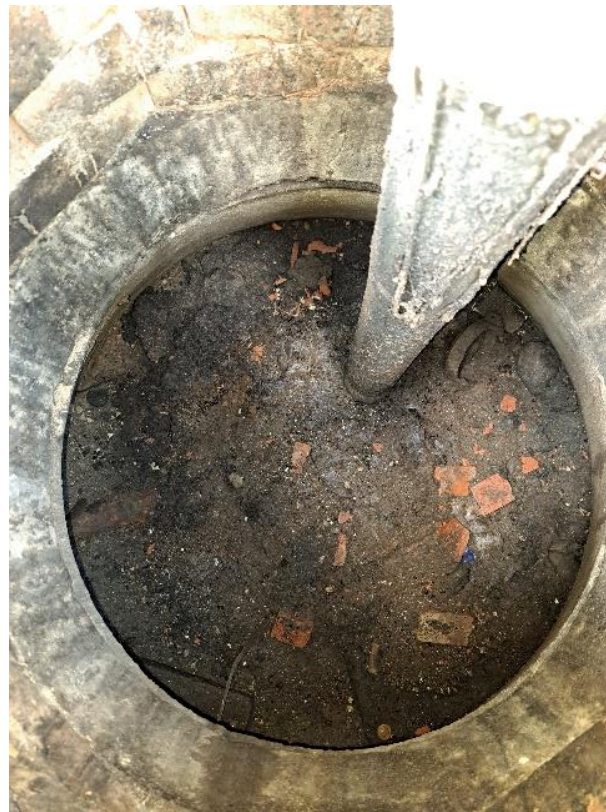
Figur 5 muligvis en af de mange olietanke på adressen fundet foran værksted

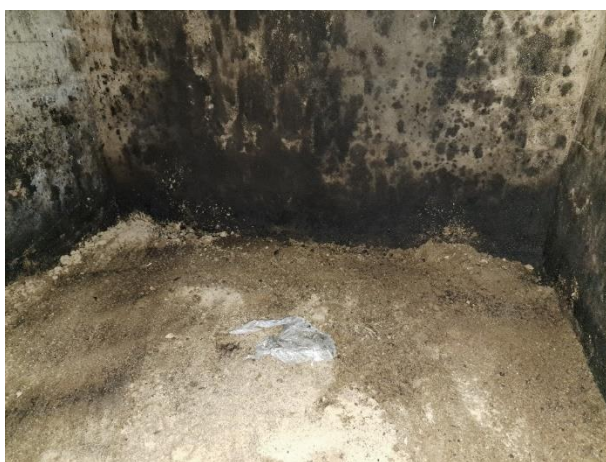
Kontrolpunkt	Tilsynskommentar
Affald	<p>Ved tilsynet kunne det konstateres at begge smøregreve var blevet tømt for spildolie og der var kommet opsugningsmateriale i begge smøregreve til at opsuge det sidste olie. Det olieholdige opsugningsmateriale skal opsamles og bortskaffes som farligt affald.</p> <p>På baggrund af overstående er det bestemt at tidligere indskærpelse om tømning, rengøring og inspektion af smøregraven fastholdes da smøregraven nu er tømt for spildolie, men endnu ikke rengjort.</p>

Figur 6. smøregrav tømt for spildolie og fyldt med opsugningsmateriale

Kontrolpunkt	Tilsynskommentar
	<p>Se indskærpelse om at, smøregravene skal tømmes, rengøres og inspiceres, i tilsynsbrevet.</p> <p>På værkstedet blev akkumulatorer og dunke ikke opbevaret korrekt. Flydende affald skal opbevares eventuelt på en spildbakke og akkumulatorer skal opbevares i en syrefast beholder. Udendørs blev der fundet en tønde med brugte bremseklodser og en campingvogn med en fyldt 60 liters olietønde og flere 10-20 liters dunke med ukendt indhold. Et brugt oliefilter blev fundet på jorden ved siden af campingvognen og der er generelt problemer med affald og farligt affald spredt rundt på ejendommen. Pap, plastik og metal, blev tidligere opbevaret udendørs i en overskåret IBC-beholder. Ved tilsynet var IBC-beholderen stort set tom og indeholdt kun en delvist fyldt 5 liters dunk med ukendt indhold. Opbevaringen er ikke beskyttet mod vejrlig eller spild, og affaldsfraktionerne skal sorteres i adskilte fraktioner med henblik på genbrug, genanvendelse eller anden endelig materialenyttiggørelse. Der var opsugningsmateriale og gamle bremseklodser omkring beholderen, hvor der også var tegn på spild til terræn.</p> <p>Se indskærpelse om at, affald skal sorteres, opbevares korrekt og afleveres til godkendt modtager, i tilsynsbrevet.</p>

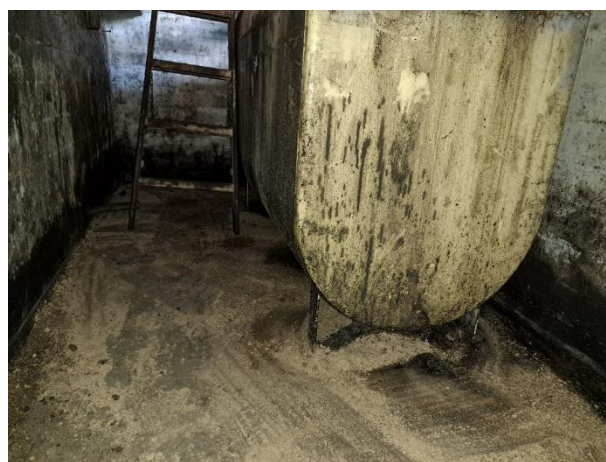
Figur 7. smøregrav tømt for spildolie og fyldt med opsugningsmateriale

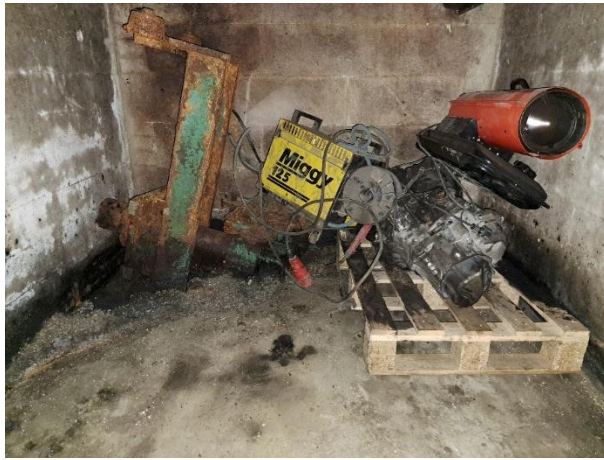
Figur 8. smøregrav tømt for spildolie og fyldt med opsugningsmateriale

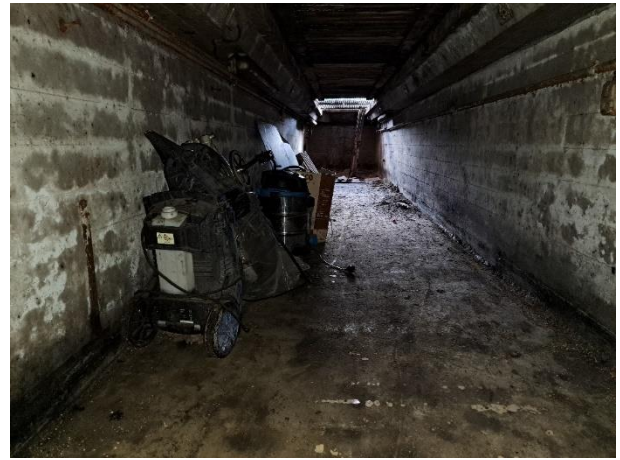
Figur 9. smøregrav tømt for spildolie og fyldt med opsugningsmateriale

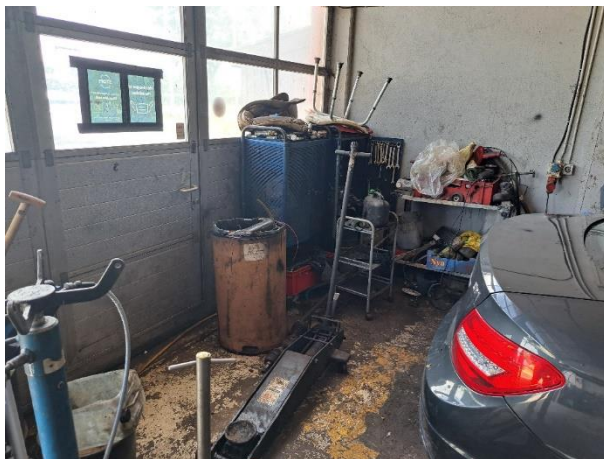
Figur 10. billede af værksted, affald og Jørgens egen bil

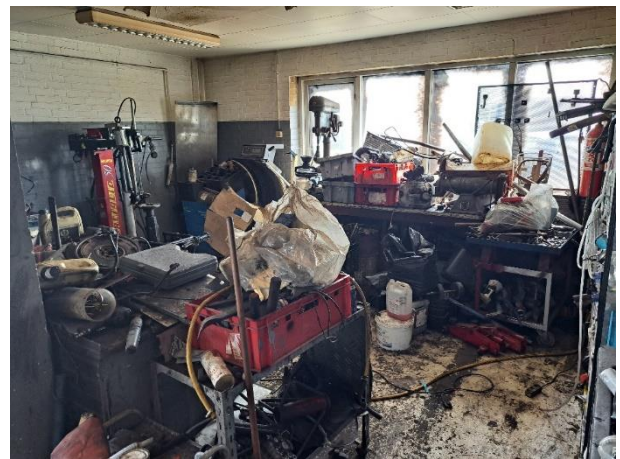
Figur 11. billede af værksted og affald

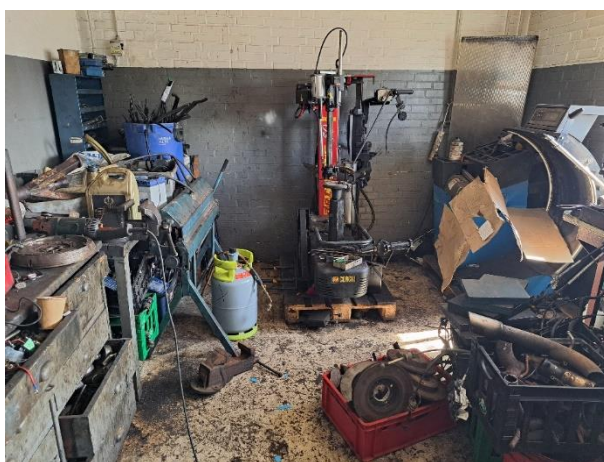
Figur 12. billede af værksted og affald (dunke og akkumulatører)

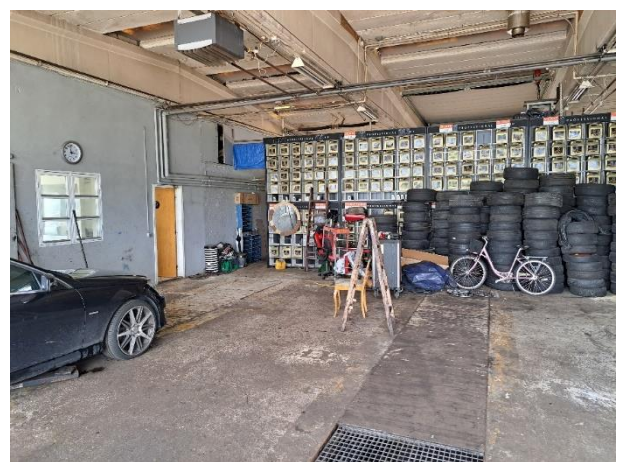
Figur 13. billede af værksted, affald og Jørgens egen bil

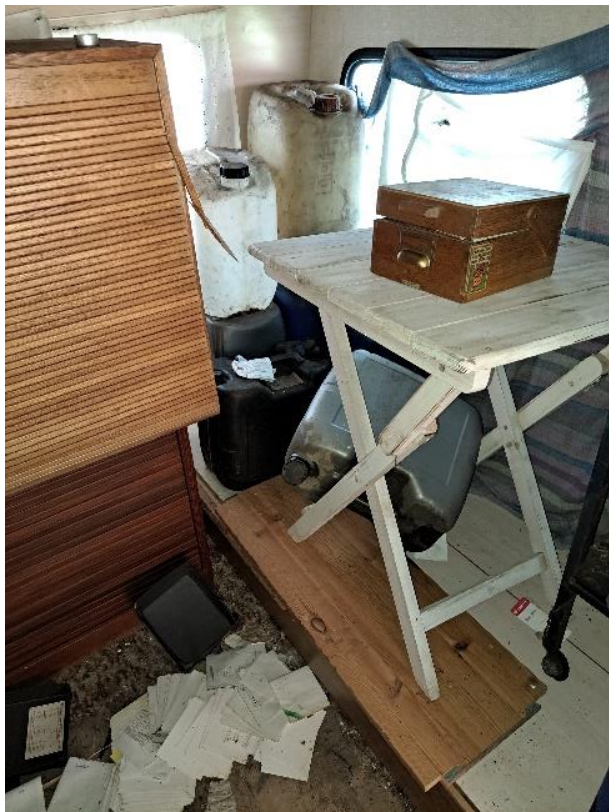
Figur 14. 10-20 liters dunke fyldt ukendt indehold opbevaret i campingvogn.

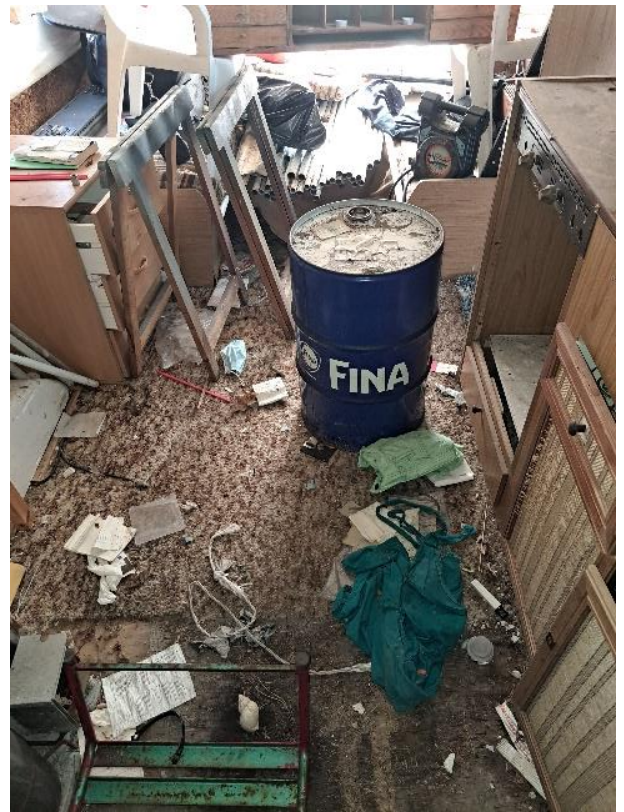
Figur 15. 60 liter tromle med ukendt indehold opbevaret i campingvogn.

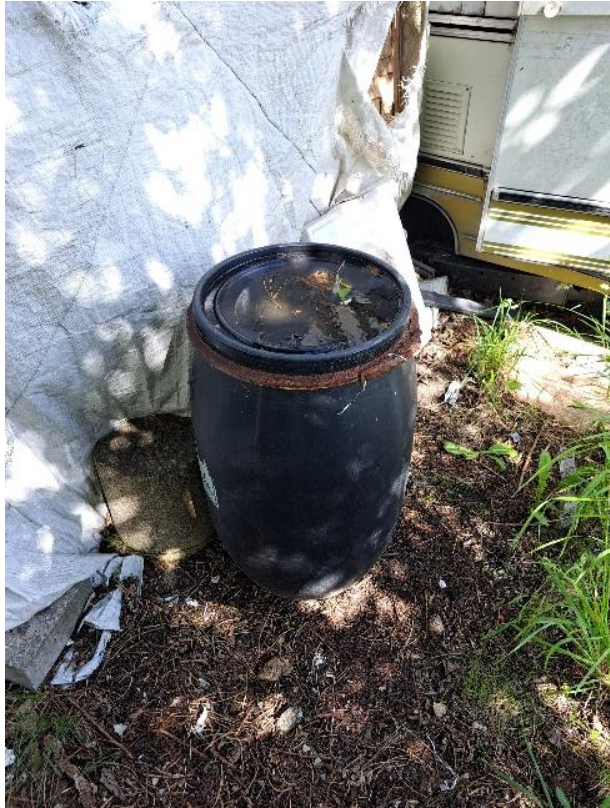
Figur 16. tønde fyldt med gamle bremseklodser.

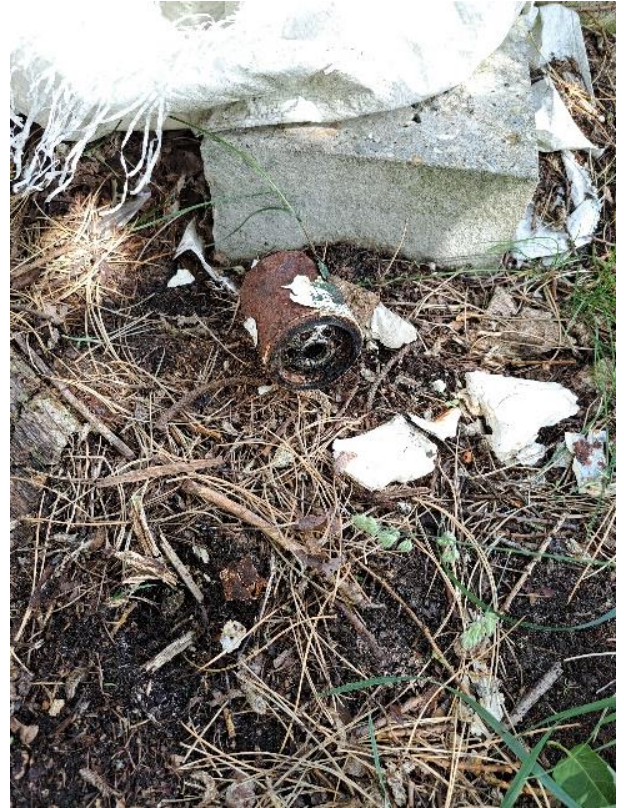
Figur 17. gammel brugt oliefilter på bar jord.

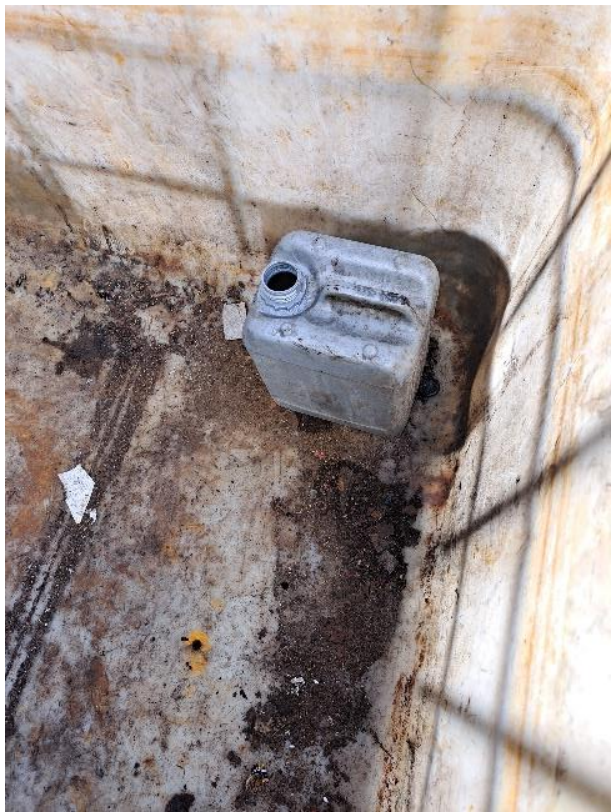
Figur 18. delvist fyldt 5 liters dunk med affald.

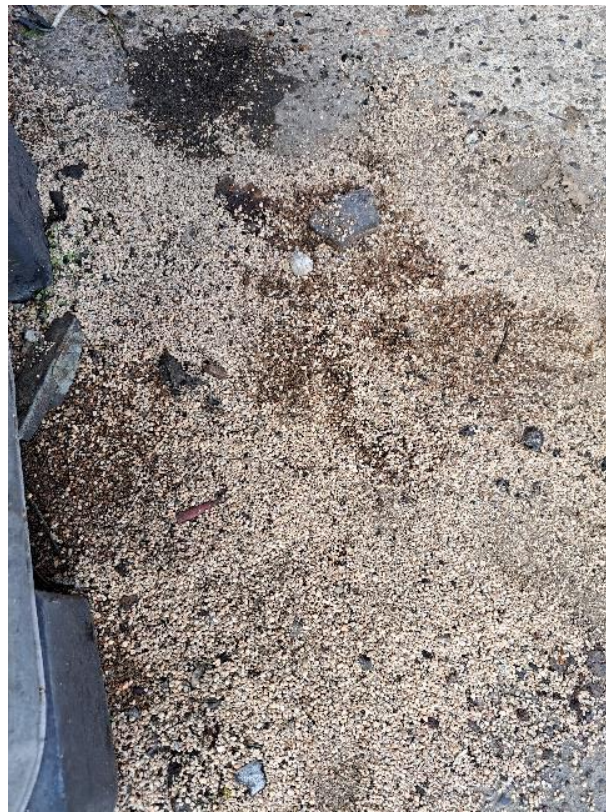
Figur 19. opsugningsmateriale ved udendørs IBC-beholder benyttet til blandet affald. tegn på spild til terræn.

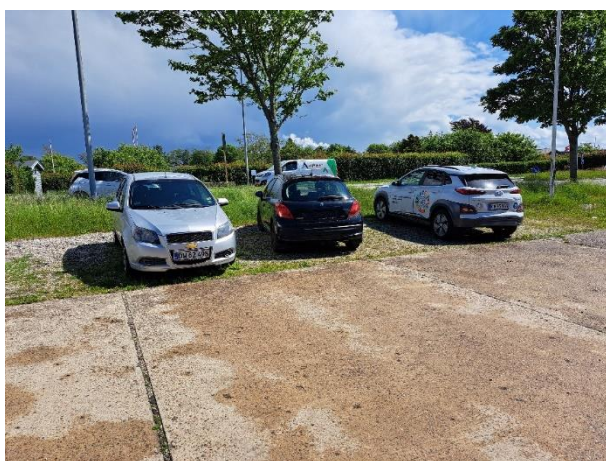
Figur 20. 1 bil uden nummerplade.

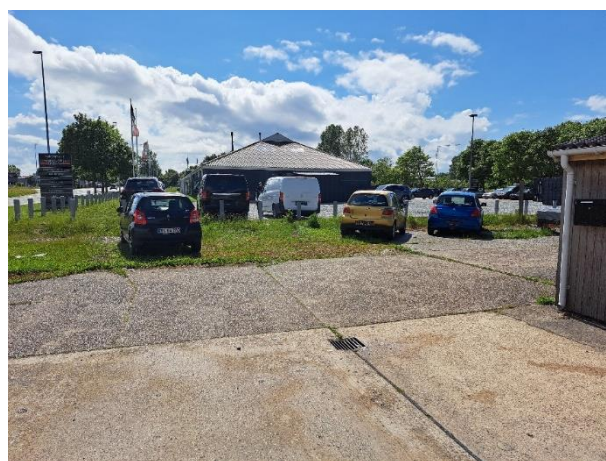
Figur 21. 2 biler uden nummerplade.
