Tilsynsrapport til offentliggørelse

Virksomhedens navn	I/S AffaldPlus, Næstved Affaldsenergi
Virksomhedens adresse	Ved Fjorden 20, 4700 Næstved
CVR nummer	65278316
Virksomhedstype	5.2a Bortskaf/nyttig Ufarligt >3 tons/time, forbrænding
Tidspunkt for tilsynet	04.09.2023 kl 12:00 – 12.30
Baggrunden for tilsynet	Tilsynskampagne 2022/23 vedr. brandslukningsanlæg
Varsling af tilsynet	Skriftligt, 10. juli til Peter Valsøe
Deltagere fra virksomheden	Peter Valsøe og Jeppe Elvang
Øvrige deltagere	-
Tilsynet udført af	Malene K. Balleby og Irene Renta
Tilsynet omfattede	Tilsyn med virksomhedens brandslukningsanlæg, herunder oplag af skumslukningsmidler, spredningsveje ved test af brandslukningsanlæg og tæthed af belægninger knyttet til arealer, hvor skumslukningsmidler kan forekomme ved oplag og brug.
Materiale udleveret	-

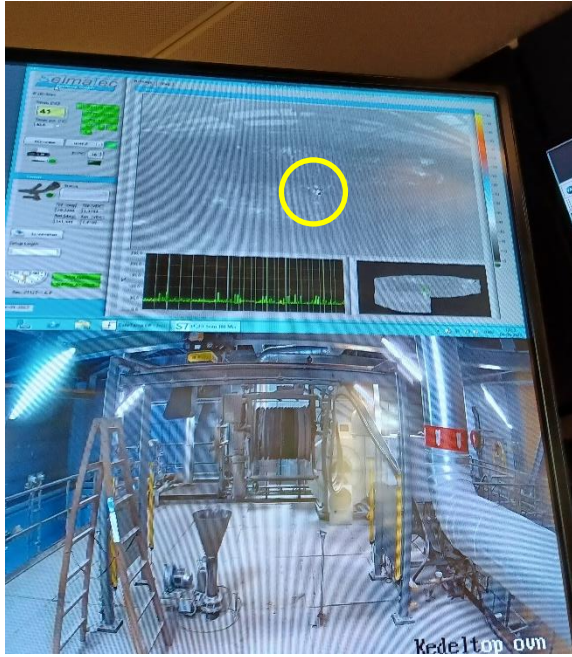
<p>Overvågning/temperatur måle systemet registrerer forhøjet temperatur i målepunktet midt i anlægget.</p>

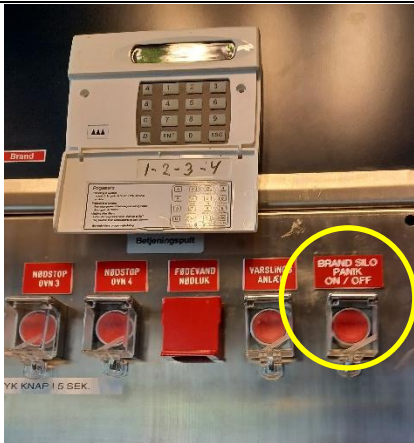
<p>Ved brand flere steder i siloen kan man trykke på en ”panik knap” og vandkanonen skyder vand over hele siloen.</p>
<p>Hvordan testes anlægget?</p> <ul style="list-style-type: none"> - Har virksomheden en procedure (vær obs. på om der er sket ændringer i denne)? - Tømmes hele anlægget jævnlige og hvor ofte? - Testes der med skum og/eller vand? - Hvor store mængder udledes ved test/tømning? - Er der sket ændringer i testmetode og hvornår (årstal), herunder om der er forskel på ”test historisk” og ”test d.d.” 	<p>Testes en gang årligt uden afspændingsmiddel og kun med vand.</p> <p>Der er normalt ingen afledning af vand efter en test, og heller ikke hvis der har været en brand/forhøjet temperatur og kanonen har været aktiveret, da slukningsvandet hurtigt bliver suget op af affaldet.</p> <p>Der er mulighed for at slukke afløbspumperne, og samle vandet op og fjerne det med restprodukterne, men oftest opsuges vandet af affaldet.</p> <p>Der udledes ikke væske fra affaldssiloen.</p>

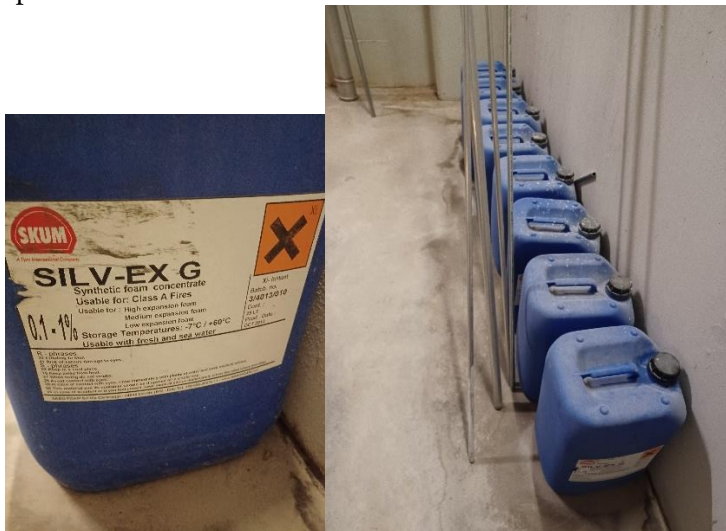
Belægning	
<ul style="list-style-type: none"> - Er oplagspladsen overdækket, med tæt belægning, sikret mod påkørsel, hvordan er afløbsforhold? - Se stedet og tag fotos - Er der krav fra andre myndigheder / interessenter (f.eks. forsikringsselskaber) om at der skal være brandslukningsmidler på anlægget? 	<p>Afspændingsmidlet (brandslukningsprodukt) opbevares tæt på pumpen til brandkanon. Skummet står på gulvet, og skummet var ikke placeret i spildbakke.</p>

<p>Hvordan er standen af belægningen?</p> <ul style="list-style-type: none"> - Er der revner i? - Er der fuger imellem "plader"? Er fugerne tætte? - 	<p>Fast belægning (beton), uden revner eller fuger.</p>
Afløb	
<p>Er der afløb fra arealet?</p>	<p>Der er en "sump" i gulvet, hvor evt. spild vil blive spulet til. Vandet i sumpen bruges til oversprøjtning ved høje temperaturer i affaldssiloen. Vædsken suges af affaldet, der herefter brændes af. Der sker ingen udledning af spildevand fra siloen.</p>

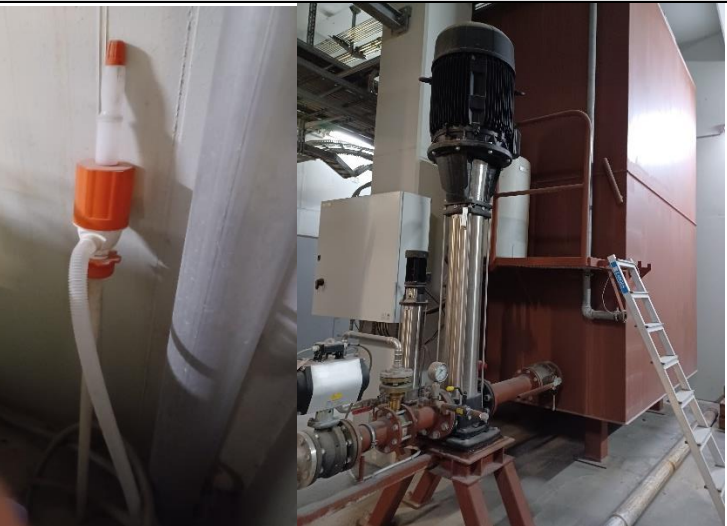
Påfyldning til skumslukningsanlæg

<p>Lille pumpe til manuel påfyldning fra dunk til tanken med brandslukningsmiddel koblet i "brandslukningspumpe".</p>
Belægning
