Tilsynsrapport til offentliggørelse

Virksomheder
J.nr. MST-1272-01469
Ref. metho/maljs
Dato: 15. juni 2017

Virksomhedens navn	Danish Crown A/S, Blans
Virksomhedens adresse	Langbro 7, 6400 Sønderborg
CVR nummer	26121264
Virksomhedstype	6.4a Slagterier med kapacitet > 50 tons/dag
Tidspunkt for tilsynet	16. maj 2017
Baggrunden for tilsynet	Basistilsyn
Varsling af tilsynet	Basistilsyn
Deltagere fra virksomheden	Musse Rasmussen Thomas Fløe Chemnitz
Tilsynet udført af	Mette Thorsen Malene J. Sørensen
Tilsynet omfattede	Samlet tilsyn med vilkår i virksomhedens miljøgodkendelse fysisk tilsyn med udendørs arealer samt renseanlæg

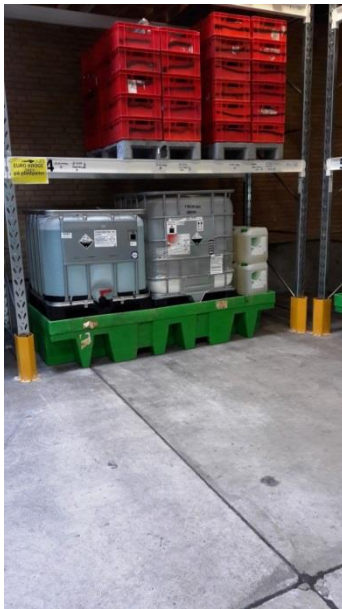
Kemikalielager

Oplag af kemikalier blev besigtiget. Rengøringskemikalier i palletanke og dunke står i opsamlingskar indendørs på lager uden afløb. Oplag af dunke og tromler med olieprodukter står indendørs i skur med sump og uden afløb (se billeder).

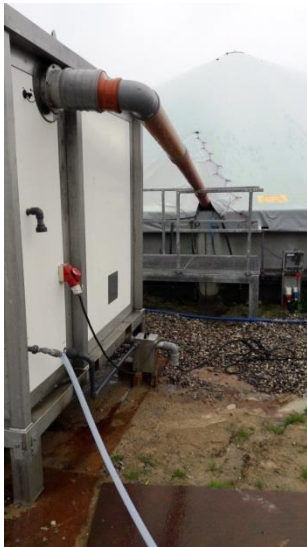
Senest har der været klaget over lugtgener fra den nye fortank til spildevand, der blev taget i brug i november 2016. Der udvikles høje koncentrationer af bl.a. svovlbrinte under teltdugen, som hvis det ledes ud via toppen af teltet, er til gene for borgerne i Blans By. Det er pt. ukendt, hvorfor lugtgenerne fra den nye tank er værre end fra de tidligere laguner. Konkret arbejdes der på at reducere lugtemissionen ved at tilsætte fædningskemikalier samt suge luft fra teltoverdækningen til en ekstern luftrenser (se billede). Det har indtil videre begrænset lugtgenerne, men kræver en del fokus og eftersyn fra virksomhedens side. Der arbejdes hårdt på en permanent løsning.

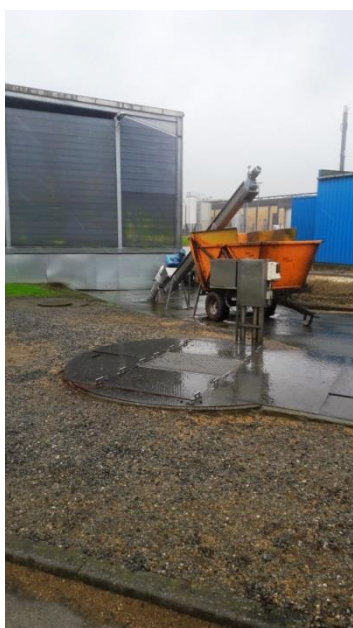
Opsamling af gødning/savsmuld fra bilvask

Tanke til biprodukter og containere til opsamling af gødning fra stalden og fra vask af grisebiler står på betonarealer med afvanding til spildevand. Områderne fremstod renholdte og uden uacceptabel lugt (se billeder).

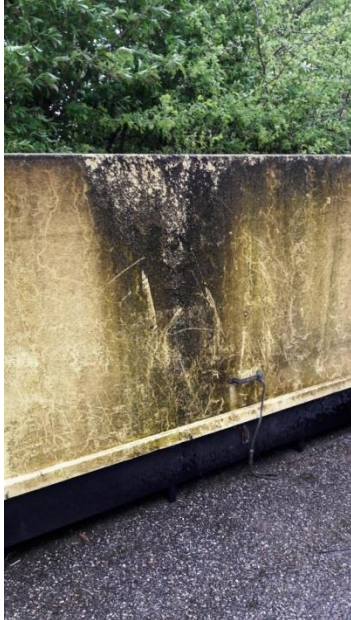
Kasse til spildolie (udvendig)

Spildolie opbevares i lukket container med opkant i bunden (se billeder)
