Tilsynsrapport

Mit Værksted

Vestre Landevej 118, 4951 Nørreballe

Tilsynsdato: 17. august 2017

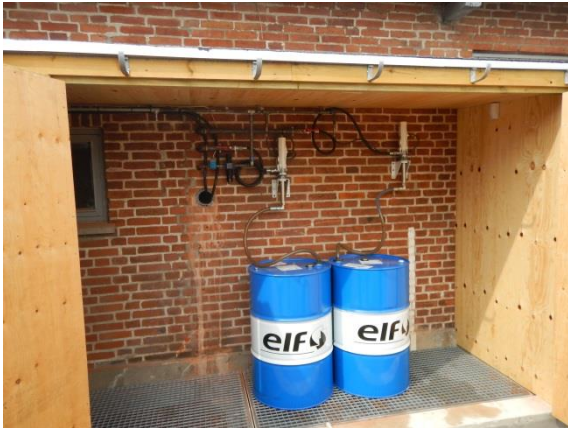
På parkeringspladsen ved virksomhedens østlige side er der bygget et skur til opbevaring af olie, sprinklervæske o.l. Tønderne står i aflåst skur med tag og spildbakke og har slanger direkte ind til værkstedet.

1. Nyt skur til opbevaring af motorolie og andre væsker.

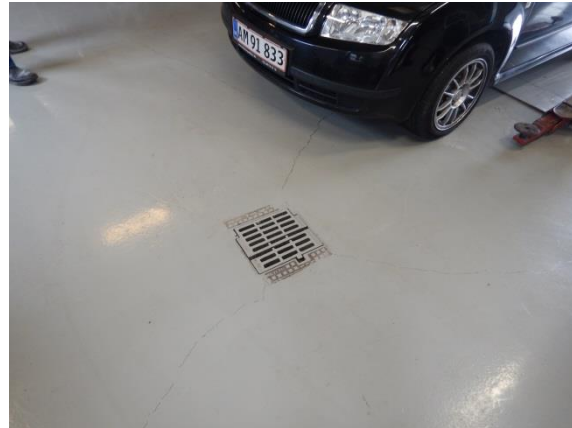
2. Afløb i værksted (løber til olieudskiller).

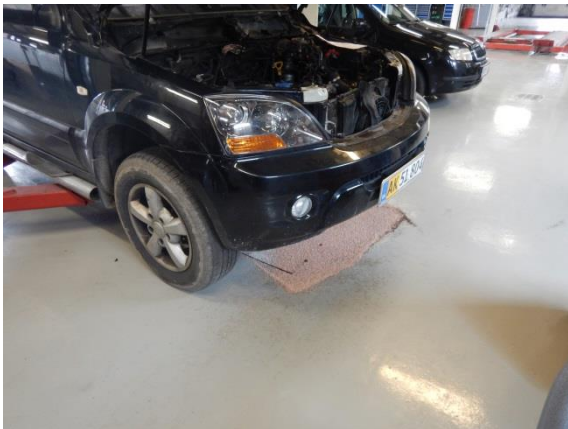
Der forefindes kattegrus til opsamling af evt. spild af væsker i værkstedet (olie o.l.). Virksomheden blev på tilsynet gjort opmærksom på, at dette skal bortskaffes som fast farligt affald. Virksomheden skal være opmærksom på at opbevaring af dette affald skal foregå på en oplagsplads med tæt belægning uden afløb, jf. autoværkstedsbekendtgørelsens § 13.

3. Spild opsøget med kattegrus.

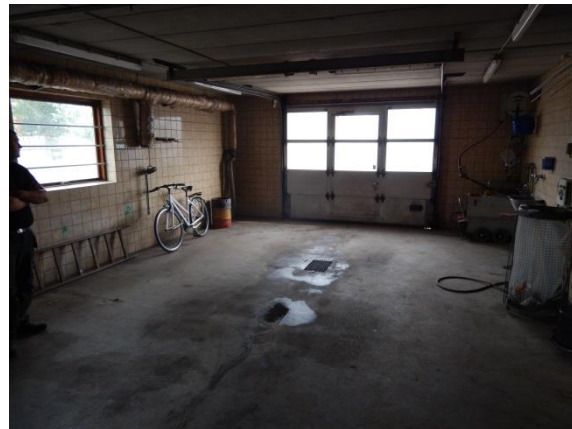
4. Vaskerum med afløb til olieudskiller.

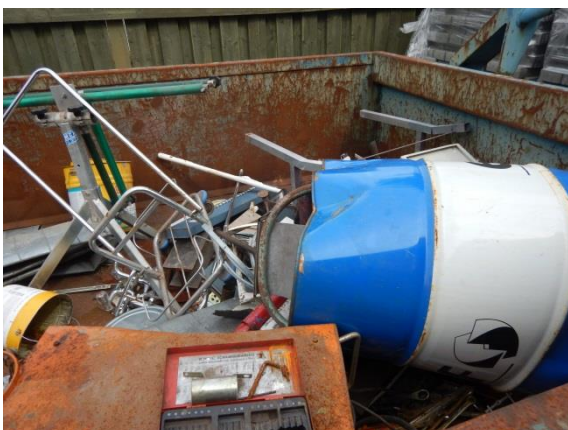
På samme side af virksomheden er der placeret container til metalaffald. Metalaffald afhentes af Munks Produkt. Der står ligeledes en container til diverse brændbart/husholdningsaffald, som afhentes af REFA. Bilbatterier bliver byttet direkte over når der leveres nye.

5. Container med metalaffald.

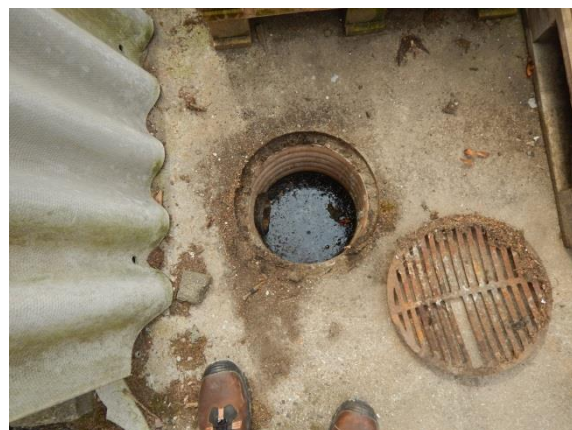
6. Afløb fra miljøplads (ført uden om olieudskiller).

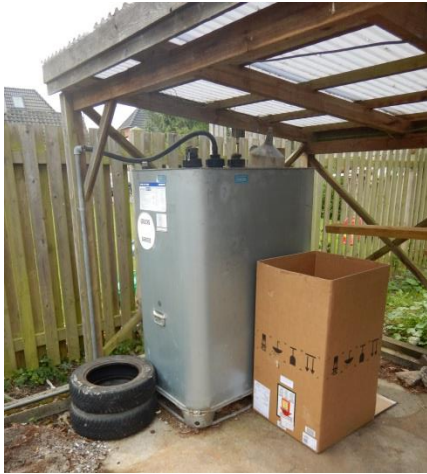
1.200 I. Den er fra 2009 og skal dermed sløjfes i 2039. Den er placeret under tag. På miljøpladsen er der et afløb, som løber uden om olieudskilleren. Virksomheden gøres opmærksom på, at huske at tjekke rørene, som leder spildolie fra værkstedet til miljøpladsen, jævnligt for utætheder. På miljøpladsen stod der desuden fire gamle tromler til spildevand o.l. Virksomheden oplyste, at disse skulle bortskaffes. Tromlerne var korrekt opstillet på en spildbakke og stod under halvtaget.

7. 1.200 l spildolietank fra 2009 under tag.

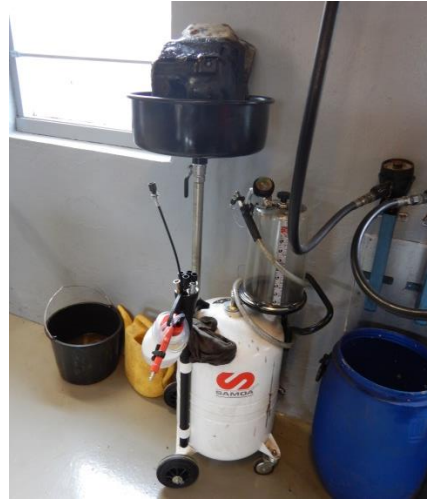
Spildolie og andre aftappede væsker fra bilerne suges fra værkstedet direkte ud i spildolietank på miljøplads, som er placeret på virksomhedens nordside. Spildolietanken er dobbeltvægget og på

8. Afdrypning og sug fra værksted til spildolietank.

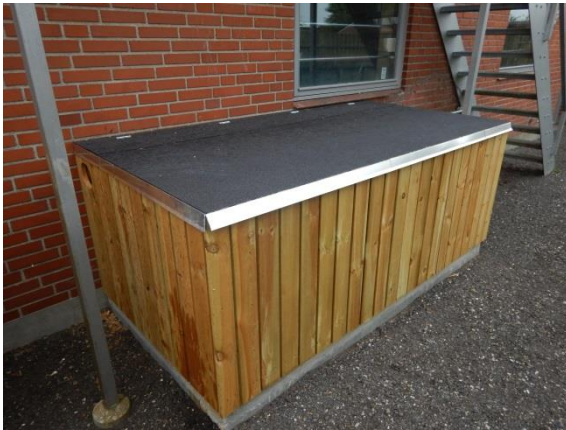
På virksomhedens nordside står der en kompressor, som er placeret i lydisoleret kasse.

9. Kompressor i lydisoleret kasse.

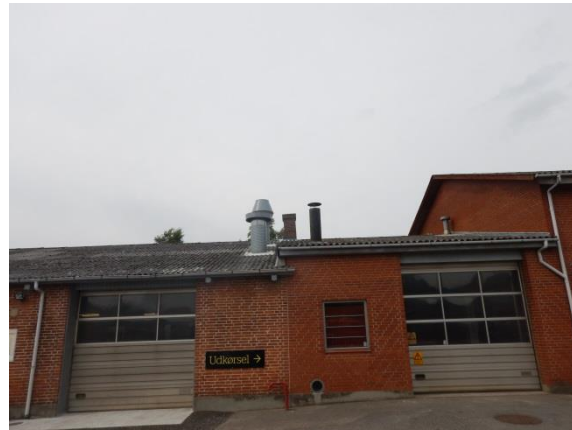
10. Virksomhedens afkast.

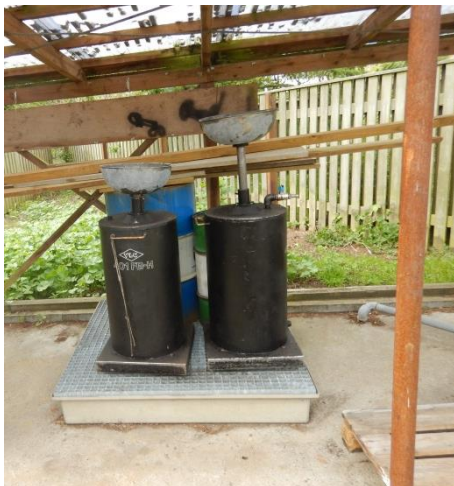
11. Gamle tromler, som skal bortskaffes.
